# ANÁLISIS CRÍTICO DE LA RESTAURACIÓN DE LA CASA DE OSAMBELA, 1981, LIMA<sup>[\*]</sup>

## CRITICAL ANALYSIS OF THE RESTORATION OF THE HOUSE OF OSAMBELA, 1981, LIMA

MARTHA VÁSQUEZ GUTIÉRREZ<sup>[\*\*]</sup>

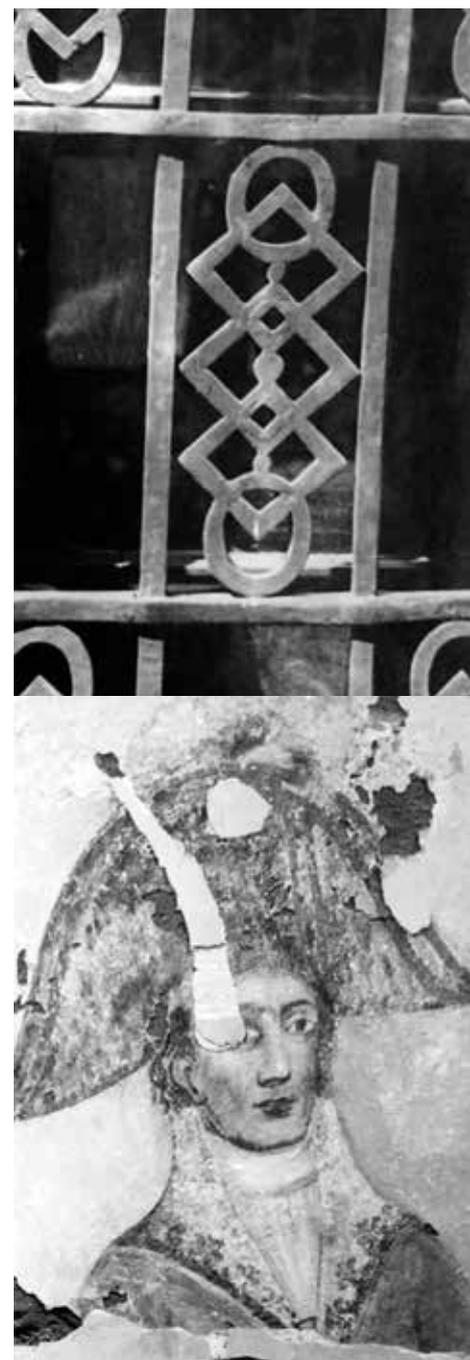
Figura 8. Detalle de reja de bronce extraviada entre 1976 y 1980. En *Proyecto Integral de Restauración del Palacio de Osambela* (Tomo I-B), por CANCCIGV, Lima, 1981.

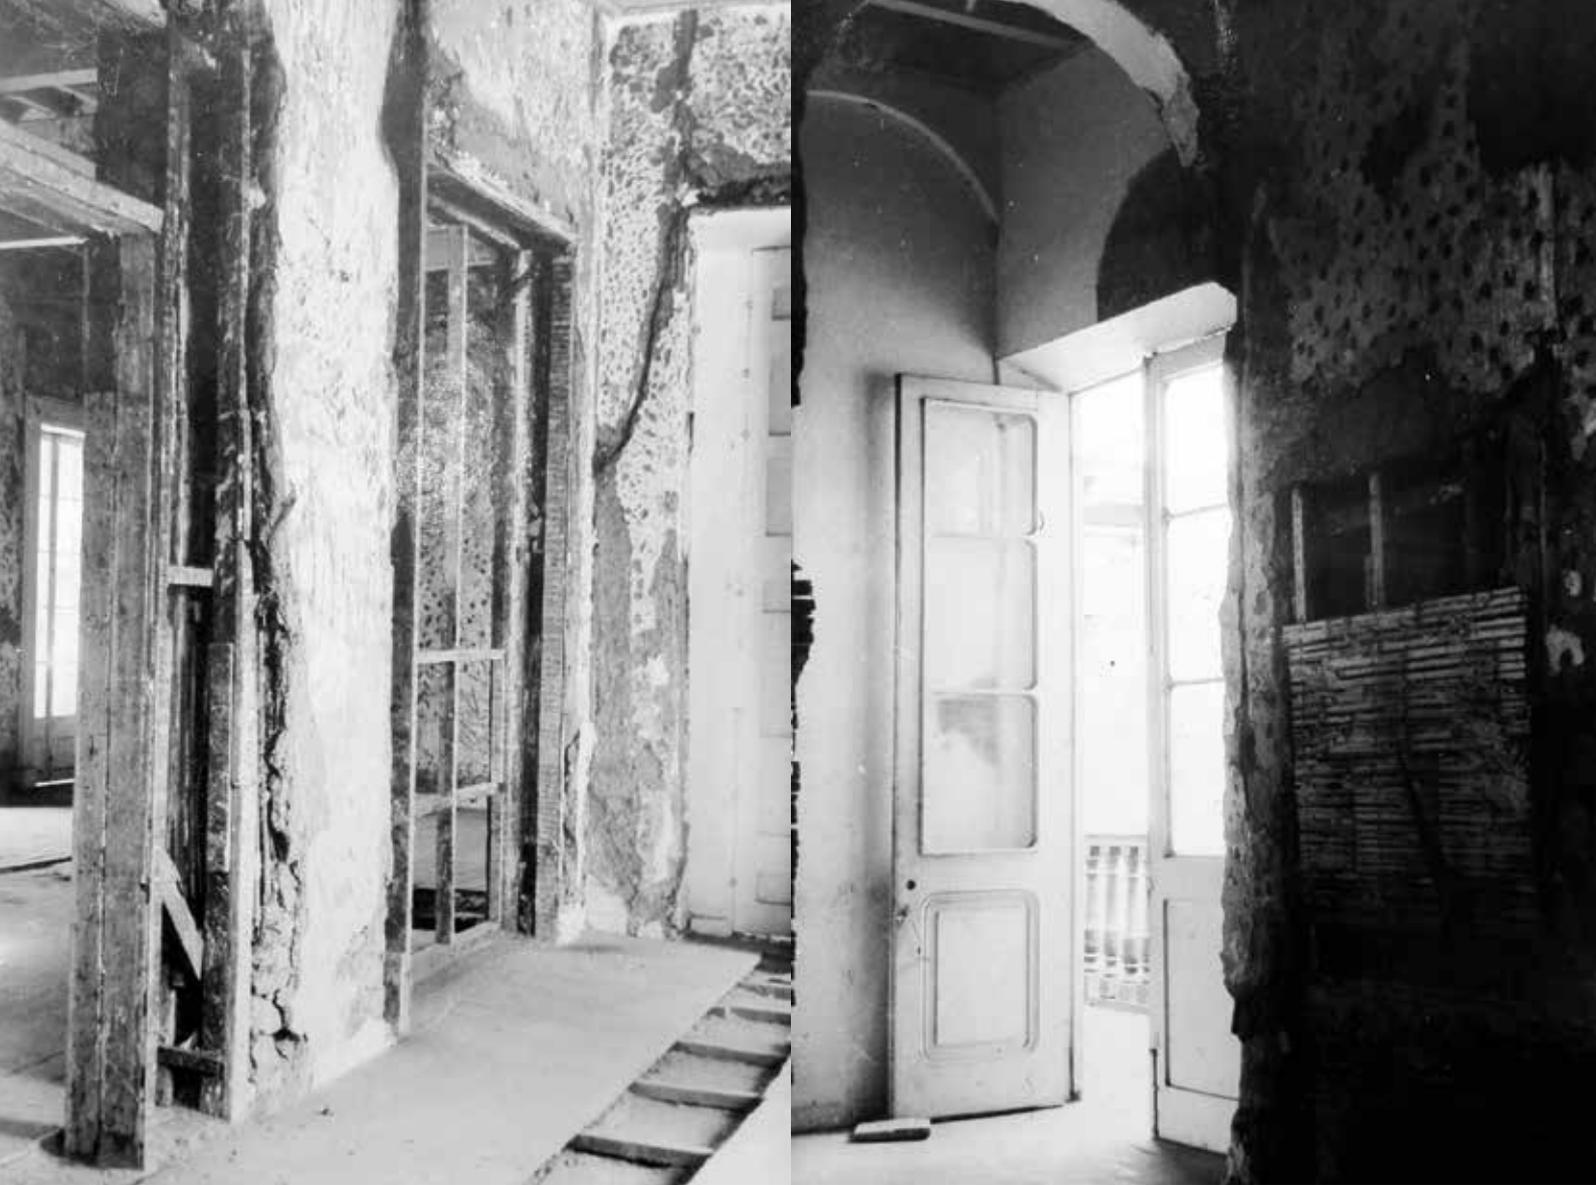
**Figura 10. Detalle del mal estado de los muros de quincha en la segunda planta (izquierda y derecha).** En *Proyecto Integral de Restauración del Palacio de Osambela* (Tomo I-B), por CANCCIGV, Lima, 1981.

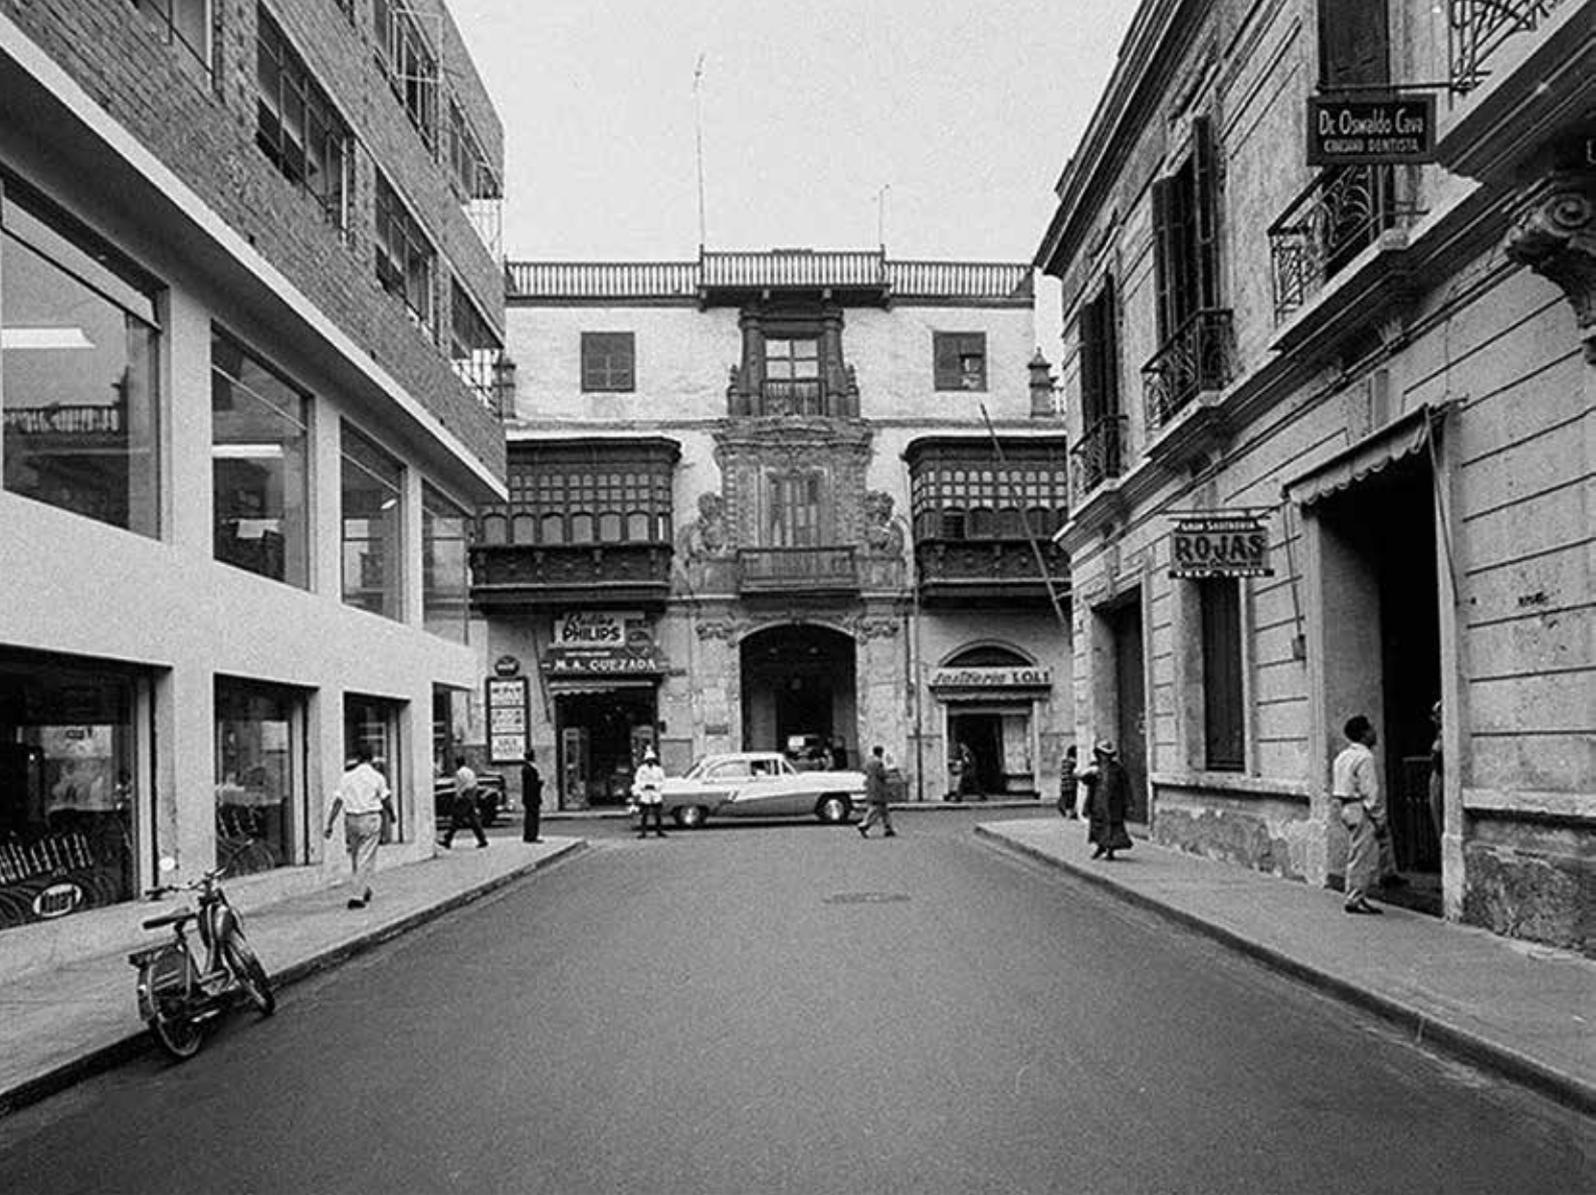
Figura 12. Fachada de Casa de Osambela. Imagen de principios de los años 60, que evidencia la pérdida del mirador por el terremoto de 1940. Recuperado en 2009 de <http://limasetentas.blogspot.pe/2009/03/pobre-casa-de-osambela.html>

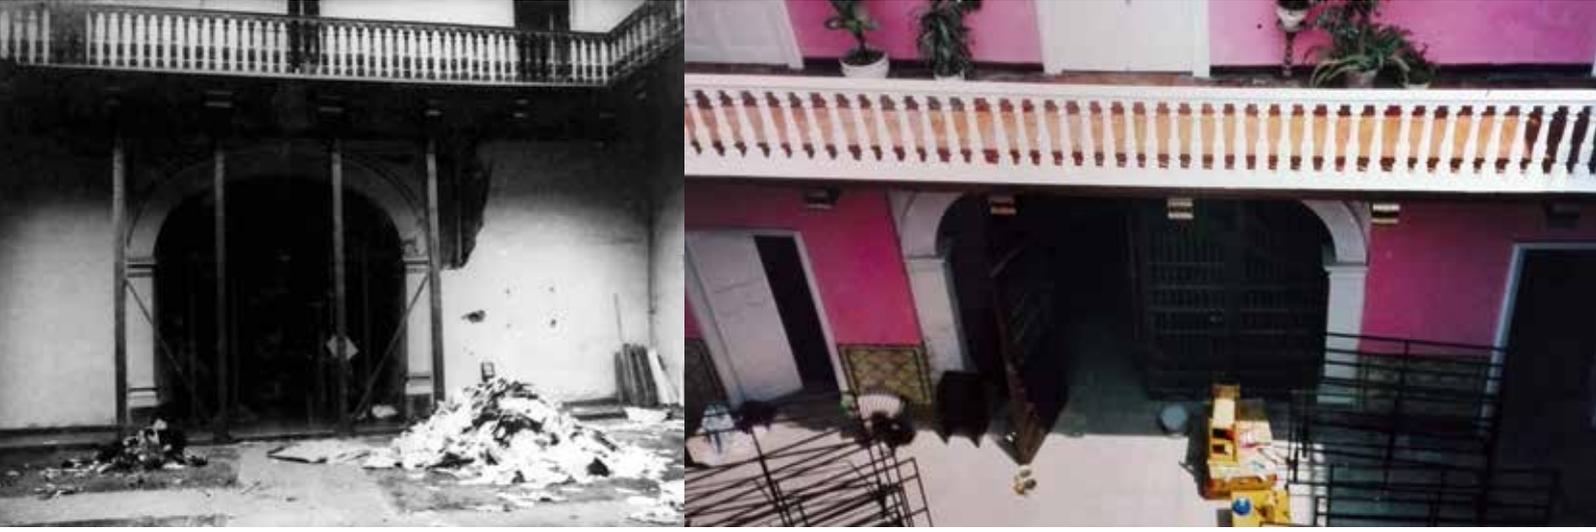
**Figura 17.** Vista del primer patio al Zaguán, antes (izquierda) y después de la restauración (derecha).
