UN ANÁLISIS CRÍTICO DEL PROCESO DE INTERVENCIÓN DEL HOSPICIO RUIZ DÁVILA^(*)

A CRITICAL ANALYSIS OF THE PROCESS OF INTERVENTION OF THE RUIZ DÁVILA HOSPICE

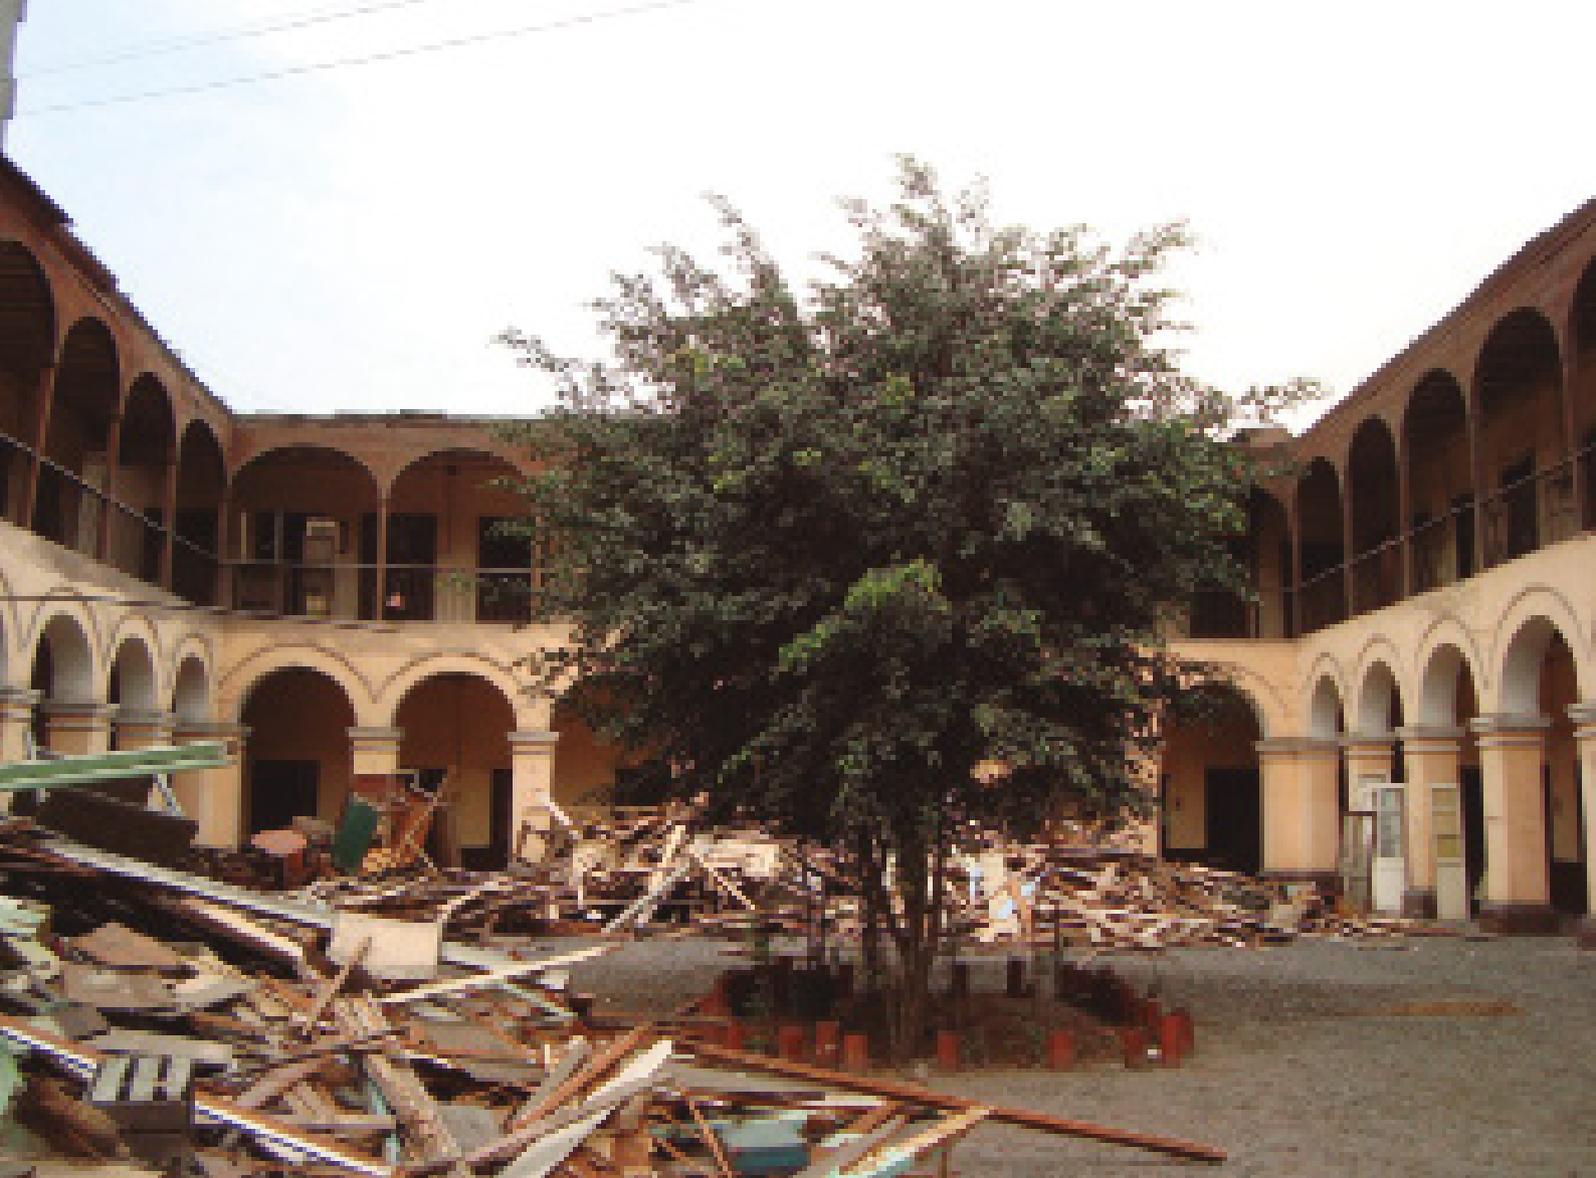
Figura 5. Desmontaje de estructuras de madera; se pueden ver las puertas retiradas de su lugar. Archivo del arquitecto Aldo Lértora, 2010.

para ser reemplazadas por nuevas. La escalera que conducía del patio al segundo nivel del edificio sufrió igual tratamiento, y sus elementos quedaron desarticulados (Corrales y Silva, 2010-2011, folio 10) (ver Figura 5).

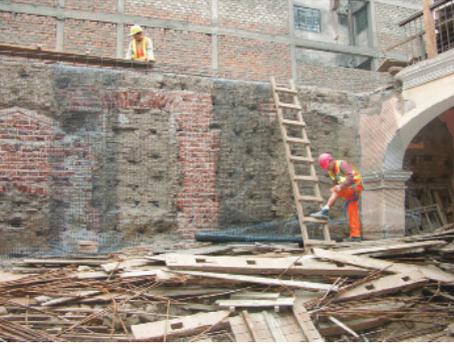
Figura 7: Colocación parcial de mallas de polímero en uno de los muros de ladrillo del primer piso. Archivo del arquitecto Aldo Lértora, 2010.

Dentro de los trabajos constructivos que se efectuaron, podemos señalar el tratamiento que se les dio a todos los muros de adobe y quincha, tanto del primer nivel como del segundo. En el caso de los muros de la primera planta, el proceso que se aplicó llegó a diferir del que se hizo en sus similares del nivel superior, sobre todo por la diferencia de los materiales que los componen. El diagnóstico permitió ver que era el adobe la materia prima de las paredes del primer piso; es por eso que, con el objetivo de reforzarlas y hacerlas resistentes a cualquier eventualidad, se decidió colocar sobre estas unas estructuras conocidas como mallas de polímero. Este material fue colocado en las paredes de las habitaciones del primer nivel, en las galerías de este mismo piso y también en uno de los muros de capilla (Corrales y Silva, 2010-2011, folio 9) (ver Figuras 7 y 8).

Tales mallas de polímero constituyen un recurso constructivo que se utiliza muy a menudo en restauración y funciona de manera similar a un costal de papas, pues si ocurre un sismo de gran intensidad, los adobes que se encuentren bajo la malla se moverán allí dentro y no podrán desplazarse fuera debido a que este mismo material se lo impedirá, tal y como el costal no deja escapar las papas por más que alguien las agite (Lértora, 2018). Conviene decir que este mecanismo adoptado en la restauración que estamos tratando resulta muy conveniente, sobre todo porque el inmueble se halla en una región que es tan proclive a sufrir sismos, y que tiene, además, como antecedente que, en agosto del 2007, un movimiento telúrico fue la causa del derrumbe de gran parte de la capilla, perdiéndose en aquella ocasión casi la totalidad de su bóveda y quedando debilitadas sus paredes. Si bien lo ideal sería colocar las mallas desde las bases mismas de la construcción, lo cual implicaría un completo desmontaje de los adobes, los ingenieros y arquitectos saben muy bien que ello no es tan sencillo cuando se trata de monumentos históricos, pues en tales casos las intervenciones estructurales han de ser mínimas (Blondet, Sarmiento, Sosa, Soto, Tarque, y Vargas, 2015, p. 67).

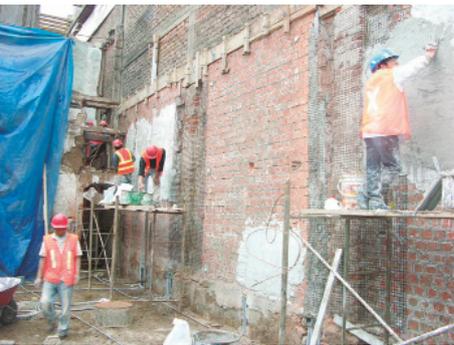
Figura 8: Colocación parcial de mallas de polímero en uno de los muros de ladrillo del primer piso. Archivo del arquitecto Aldo Lértora, 2010.

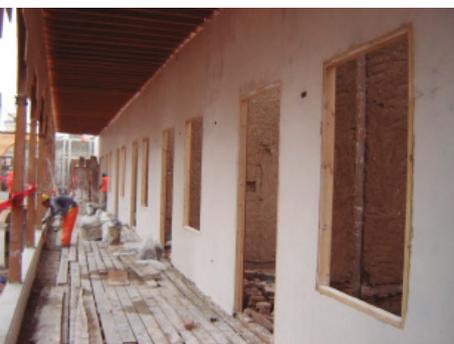
Figura 9. Paredes de quincha del segundo nivel cuyos sectores faltantes fueron completados con fibrablock. Archivo del arquitecto Aldo Lértora, 2010.

Los paneles de fibrablock se usaron en el tratamiento de las paredes de quincha del segundo nivel. La razón de su empleo fue que muchas de estas estructuras se hallaban en pésimo estado: presentaban varias zonas faltantes. Los encargados de la restauración optaron por completar aquellos sectores empleando piezas de fibrablock (Corrales y Silva, 2010-2011, folio 7). Sin embargo, el recurrir a ello para resolver el problema les valió una llamada de atención por parte de los funcionarios del INC. El origen de todo ello fue que la arquitecta María del Carmen Corrales, supervisora de la Dirección del Patrimonio Histórico Colonial y Republicano de la mencionada institución, observó durante su visita a la obra el empleo del material referido, hecho que informó a sus superiores, quienes terminaron exigiendo explicaciones al Congreso y al Consorcio

Lima por haber utilizado fibrablock en lugar de rellenar con material original los sectores faltantes (De Lambarri, 2010, folio 1) (ver Figura 9).

En su descargo, el arquitecto Lértora señaló que las piezas de fibrablock únicamente se estaban empleando en las zonas donde ya no existía ningún rastro de quincha debido al deterioro excesivo, mientras que la quincha que todavía se conservaba era dejada en su lugar y no se la tocaba para nada, con lo cual no se realizaba ninguna labor destructiva de los materiales originales (Lértora, 2010, folio 1). Por otro lado, un trabajo constructivo que también se llevó a cabo fue la colocación de nuevas vigas de madera en los techos de las galerías de ambos niveles en reemplazo de aquellas que se habían retirado durante la fase de desmontaje. Pero esta no fue la única labor relacionada con las galerías, pues de modo similar se colocó nuevamente estructuras de madera en las galerías del segundo nivel (Corrales y Silva, 2010-2011, folio 5) (ver Figuras 10 y 11).

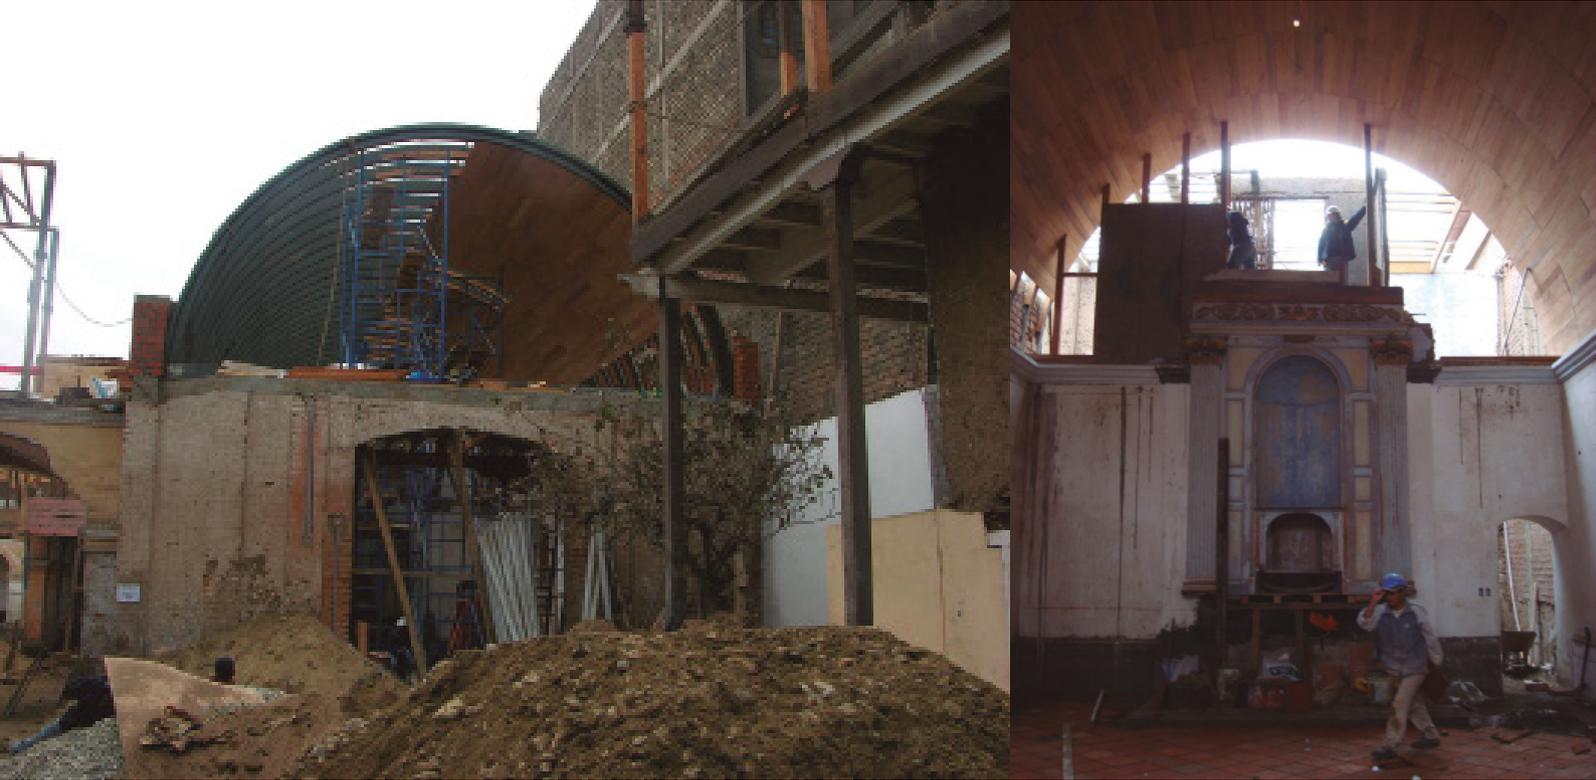
Figura 12. Cerchas metálicas colocadas en la bóveda de la capilla. Archivo del arquitecto Aldo Lértora, 2011.

Figura 13. Piezas de madera machihembrada colocadas en la parte interior de la bóveda de la capilla. Archivo del arquitecto Aldo Lértora, 2011.

El procedimiento utilizado para volver a dotar de bóveda a la capilla consistió en colocar cerchas metálicas tendidas en forma de arco que se apoyaban en los muros laterales del recinto. Las piezas que se perdieron en el terremoto del 2007 habían sido de madera, pero en la restauración se optó por cambiar el material original por metal (Corrales y Silva, 2010-2011, folio 7). Asimismo, sobre esta estructura de cerchas metálicas también se colocaron materiales nuevos que comprendían, al igual que en las paredes de quincha del segundo piso, el uso del cuestionado fibrablock. En tanto que en la parte interior de la bóveda sí se empleó un material similar al original, es decir, piezas de madera unidas mediante la técnica del machihembrado (ver Figuras 12 y 13).

La crítica del INC con respecto a la utilización de cerchas metálicas en el cañón de la capilla radicó básicamente en dos hechos bien puntuales: primero, que no se estaba respetando el material original de estas estructuras, el cual había sido la madera, y, segundo, que no se estaba cumpliendo con lo señalado en la propuesta de restauración, donde claramente se contemplaba el uso del material originario (De Lambarri, 2010, folio 2). El arquitecto Lértora, ante tales críticas, señaló en su favor que nunca una propuesta de trabajo se llega a implementar al cien por ciento, ya que siempre surgen durante la ejecución de obra datos que hacen modificar lo que se tenía planeado. Además, el uso de las piezas metálicas resultaba lo más conveniente para mantener en su lugar a las paredes laterales sobre las cuales descansaban debido más que nada a la firmeza y rigidez del metal, no así la madera, cuya fragilidad no hubiera evitado que los muros terminen descuadrándose, como había sucedido antes. El arquitecto añadía a todo esto el hecho de que el INC ya había permitido soluciones de ese tipo en otros casos de restauración (Lértora, 2010, folio 1).

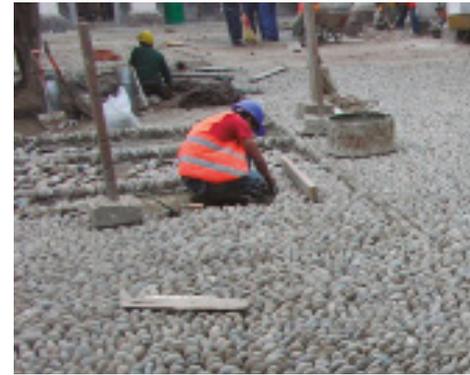
Figura 14. Reposición del canto rodado de uno de los patios tras su limpieza y tratamiento. Archivo del arquitecto Aldo Lértora, 2011.

Por su parte, el piso de los patios, el cual durante la etapa de desmontaje había sufrido el retiro de todas las piezas de canto rodado con la finalidad de que fueran limpiadas y para construir bajo uno de estos ambientes un tanque cisterna para almacenar agua a ser usada en caso de incendios, fue dotado nuevamente de todo el material removido, el cual regresó limpio y en compañía de piezas similares para rellenar los sectores faltantes. De esta manera, el canto rodado, al ser repuesto, le devolvió a los tres patios del Hospicio su carácter original (Corrales y Silva, 2010-2011, folio 9) (ver Figura 14).

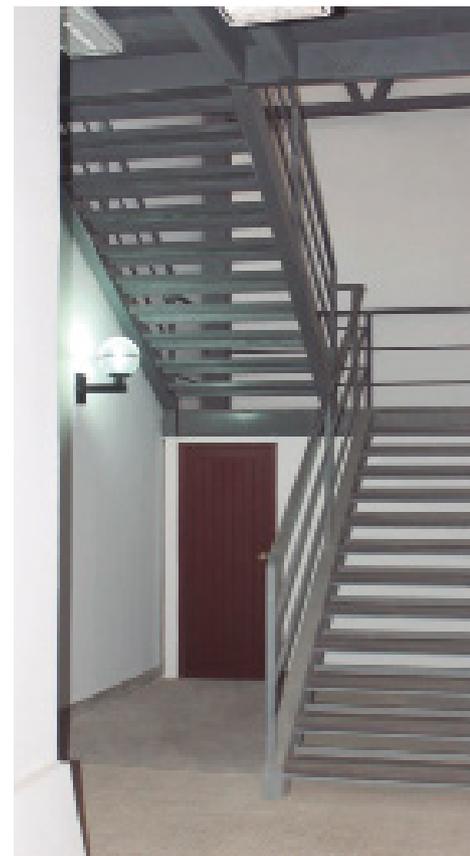
Figura 15. Escaleras de metal colocadas en las habitaciones interiores. Archivo del arquitecto Aldo Lértora, 2011.

Como parte de las acciones constructivas, no podemos obviar las tareas relacionadas con la implementación de los servicios higiénicos, así como del ascensor y las escaleras de seguridad exigidas por Defensa Civil, todas las cuales fueron estructuras modernas y acordes a las necesidades contemporáneas. Sin embargo, para mantener la armonía entre ellas y los elementos originales, se las colocó de tal manera que no resultaban visibles desde afuera; además, para no dañar el inmueble, tenían un mecanismo que les permitía autosostenerse (ver Figura 15).

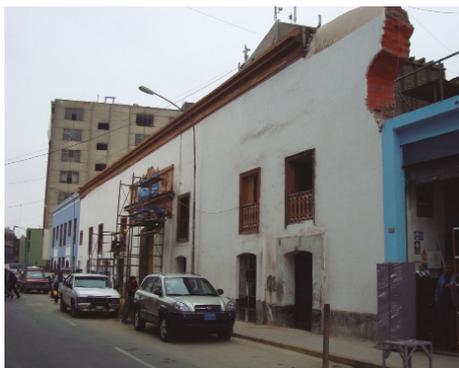
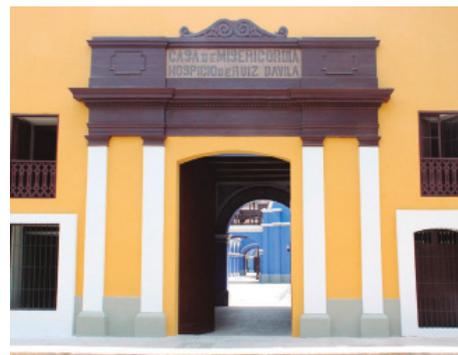
Figura 16. Recubierta de la fachada principal durante la intervención. Archivo del arquitecto Aldo Lértora, 2011.

Figura 17. Fachada principal tras ser recubierta nuevamente y pintada con su color original. Archivo del arquitecto Aldo Lértora, 2012.

Primero se hizo la recubierta de los ambientes del nivel inferior, para lo cual se empleó barro, aplicándose sobre las superficies correspondientes (Corrales y Silva, 2010-2011, folio 8). Junto al barro se utilizó yeso, aunque en el segundo nivel se optó por el uso de un insumo similar, aunque no propiamente el original, hecho que motivó una observación por parte de la arquitecta del INC que tenía a su cargo la supervisión quincenal de las obras de restauración (Corrales y Silva, 2010-2011, folio 1). Tras la aplicación del barro y el yeso sobre las superficies señaladas, siguió el pintado de las mismas. El color que se terminó utilizando fue el contemplado en la propuesta de intervención, el mismo que se determinó después de haberse efectuado la cala pictórica y otras investigaciones durante el diagnóstico. Es así que se fijó el azul añil como color de la mayor parte de los ambientes interiores, vale decir, galerías del primer nivel, zaguán y superficie exterior del recinto religioso. En cuanto a la fachada, el color que se utilizó fue un tono cercano al amarillo, mientras que en el interior de la capilla se aplicó un tono crema (ver Figuras 16, 17, 18 y 19).

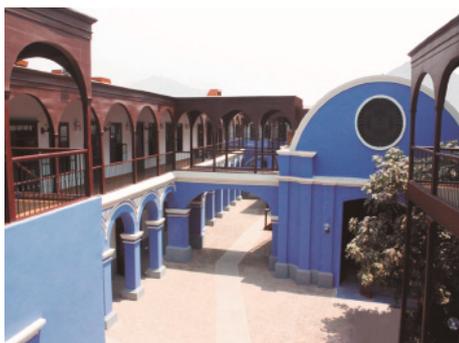
Figura 18. Galerías del primer nivel y superficie exterior de la capilla pintadas de azul añil. Archivo del arquitecto Aldo Lértora, 2012.

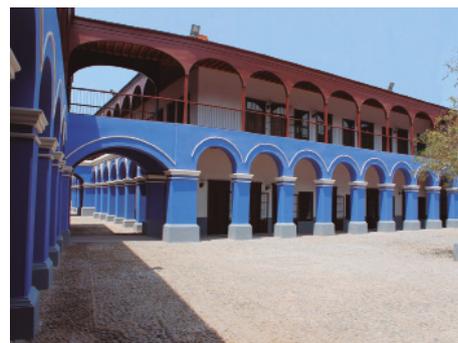
Figura 19. Galerías de uno de los patios tras la restauración. Archivo del arquitecto Aldo Lértora, 2012.

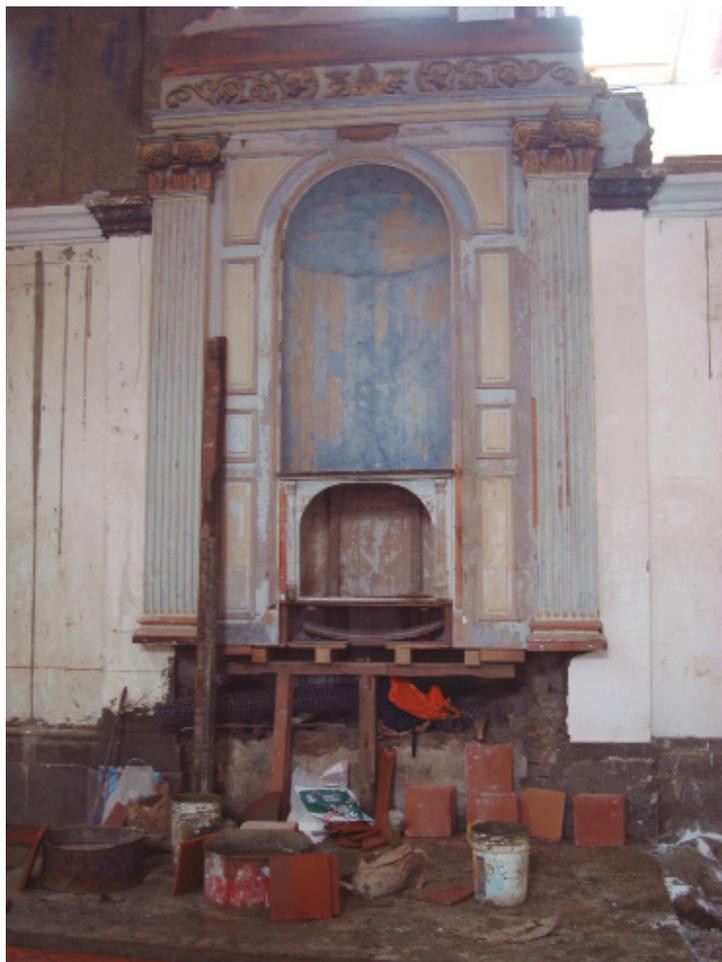
Figura 20. Estado del retablo de la capilla durante los trabajos de restauración. Archivo del arquitecto José María Gálvez, 2011.

En el momento de llevarse a cabo su restauración, el retablo y el altar no poseían imágenes religiosas. Al parecer, tales piezas se habían retirado mucho antes, por lo cual la capilla ya no cumplía su función original cuando se decidió realizar su intervención. Por su parte, las columnas redondas se retiraron para ser tratadas y se les puso injertos de madera nueva.

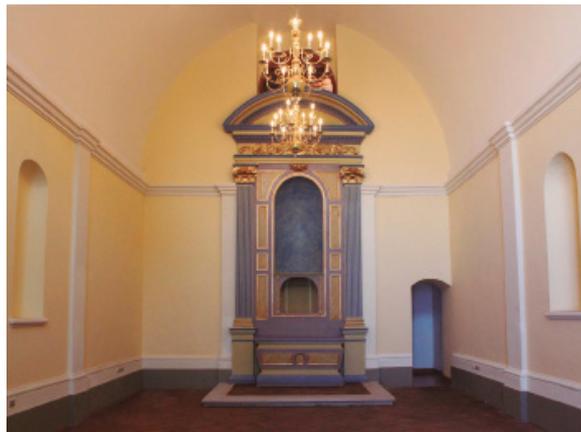
Figura 21. Retablo de la capilla tras los trabajos de restauración. Archivo del arquitecto Aldo Lértora, 2012.

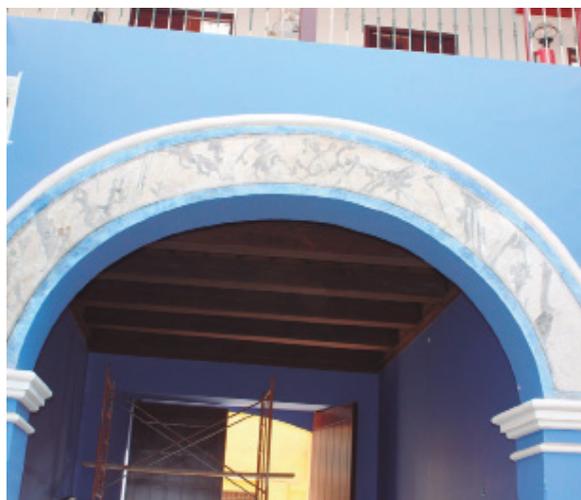
Figura 22. Pintura mural hallada en los arcos del zaguán tras su tratamiento. Archivo del arquitecto Aldo Lértora, 2012.

mural de los arcos del zaguán, expresión artística muy difundida en el siglo XIX. Su valor resultaba, además, mayor, por el hecho de que eran las únicas en todo el inmueble (Lértora, 2018) (ver Figuras 20, 21 y 22).

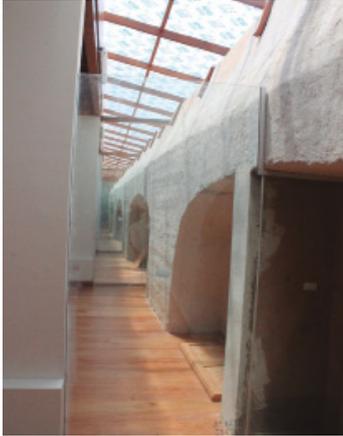
Figura 23. Restos del claustro franciscano hallado en el Hospicio. Archivo del arquitecto Aldo Lértora, 2012.

Otro trabajo complementario fue el trato que se le dio a los restos de un claustro que se hallaron. Si tomamos en cuenta que el terreno sobre el cual se levantó el Hospicio perteneció a los franciscanos, podemos concluir que tales vestigios les pertenecieron a ellos (Laos, 1927, p. 37). Estos elementos fueron respetados y, con el fin de que pudieran ser contemplados, se colocó una luna de vidrio delante de los mismos (ver Figura 23).
