IGLESIA MATRIZ DE JAUJA. PLAN DE RECUPERACIÓN Y PROCESO DE INTERVENCIÓN RESTAURATIVA (2009-2010)^(*)

JAUJA MATRIX CHURCH. RECOVERY PLAN AND RESTORATIVE INTERVENTION PROCESS (2009-2010)

Evaluación y diagnóstico de la propuesta de intervención y proceso de recuperación del monumento histórico "Iglesia Matriz" de la ciudad de Jauja, Perú, realizada en los años 2009 y 2010. Análisis exhaustivo del proyecto y de su ejecución, de los criterios metodológicos planteados y utilizados para evaluar su resultado y trascendencia, por tratarse de un bien patrimonial.

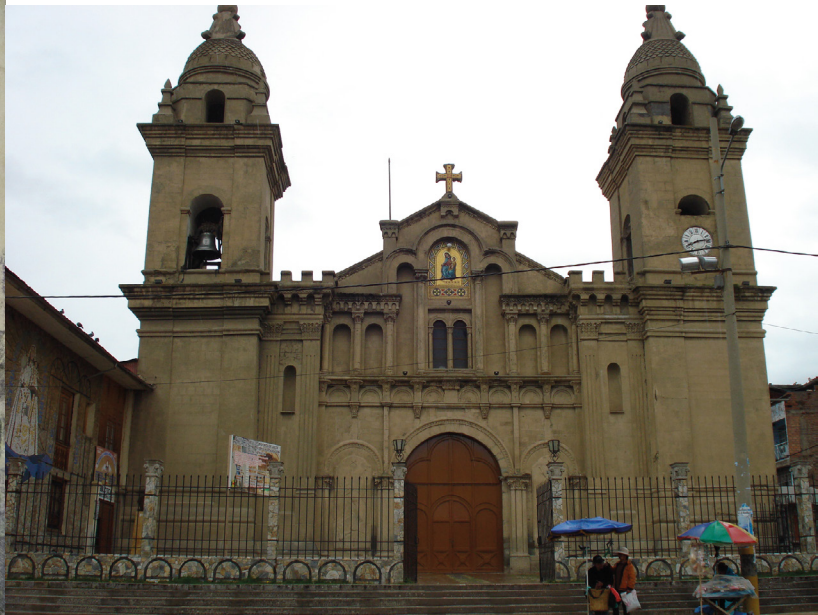
Figura 3. Iglesia Matriz de Jauja antes de su intervención. Archivo fotográfico del autor, 2009.

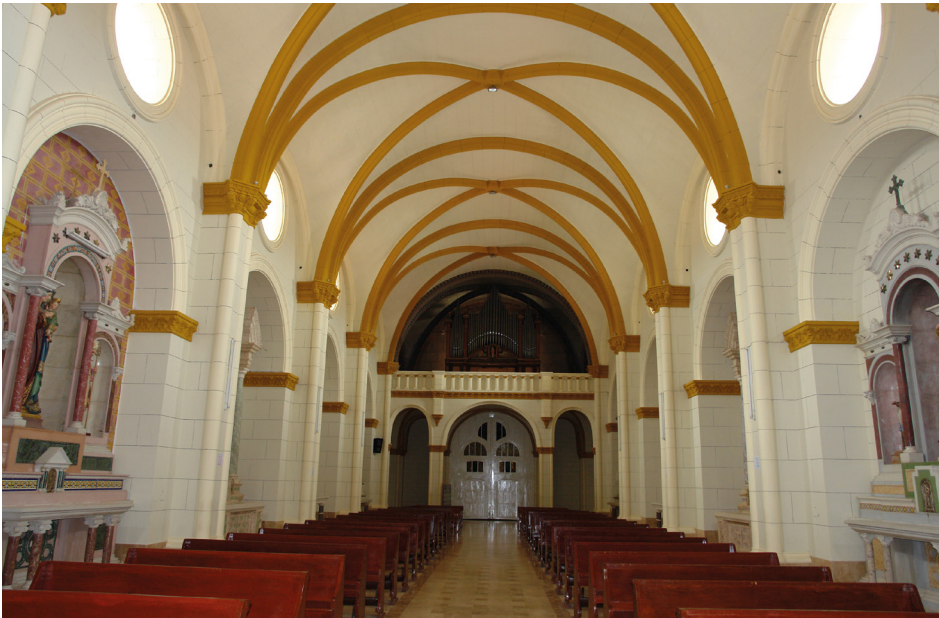
Figura 4. Detalle de la nave de Iglesia Matriz de Jauja antes de su intervención. Archivo fotográfico del autor, 2009.

10	Nave	Se puntualizó la transformación a principios del siglo XX, tanto en sus muros y bóveda, con la incorporación de columnas y mencionan los daños de filtración y humedad en ciertos sectores de estos elementos.	... En los años de 1914 al 1921... el interior de la nave ... es transformada al haber sido implantada columnas de concreto armado y nervaduras en la superficie de la bóveda... se encuentra en buen estado de conservación, con excepción en el encuentro con la torre izquierda donde se presenta filtraciones pluviales por consiguiente humedad y salinización. (Chipana, 2009, p. 14)
11	Cúpula (interior)	Determinaron el mal estado de conservación de las pinturas murales, por presentar fisuras, craquelaciones y humedad, a causa de filtraciones de agua. "... Presenta pintura mural de buena calidad... culminadas en 1935, se están dañando por las filtraciones de agua... requiere su recuperación y conservación..." (Chipana, 2009, p. 15).

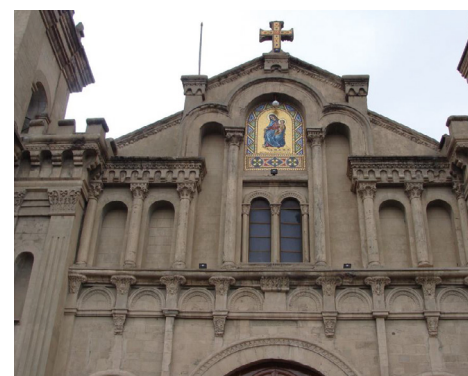
Figura 7. Iglesia Matriz de Jauja, en el proceso de diagnóstico para elaborar el expediente técnico. Archivo fotográfico de Armando Chipána, 2009.

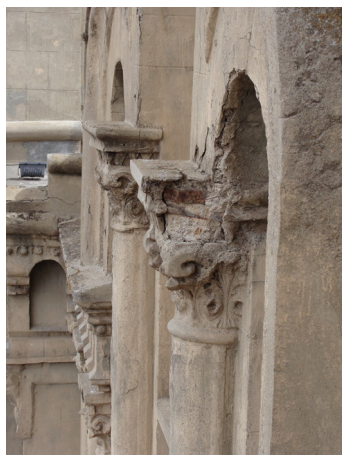
Figura 8. Detalle de capitel de la Iglesia Matriz de Jauja, en el proceso de diagnóstico para elaborar el expediente técnico Archivo fotográfico de Armando Chipána, 2009.

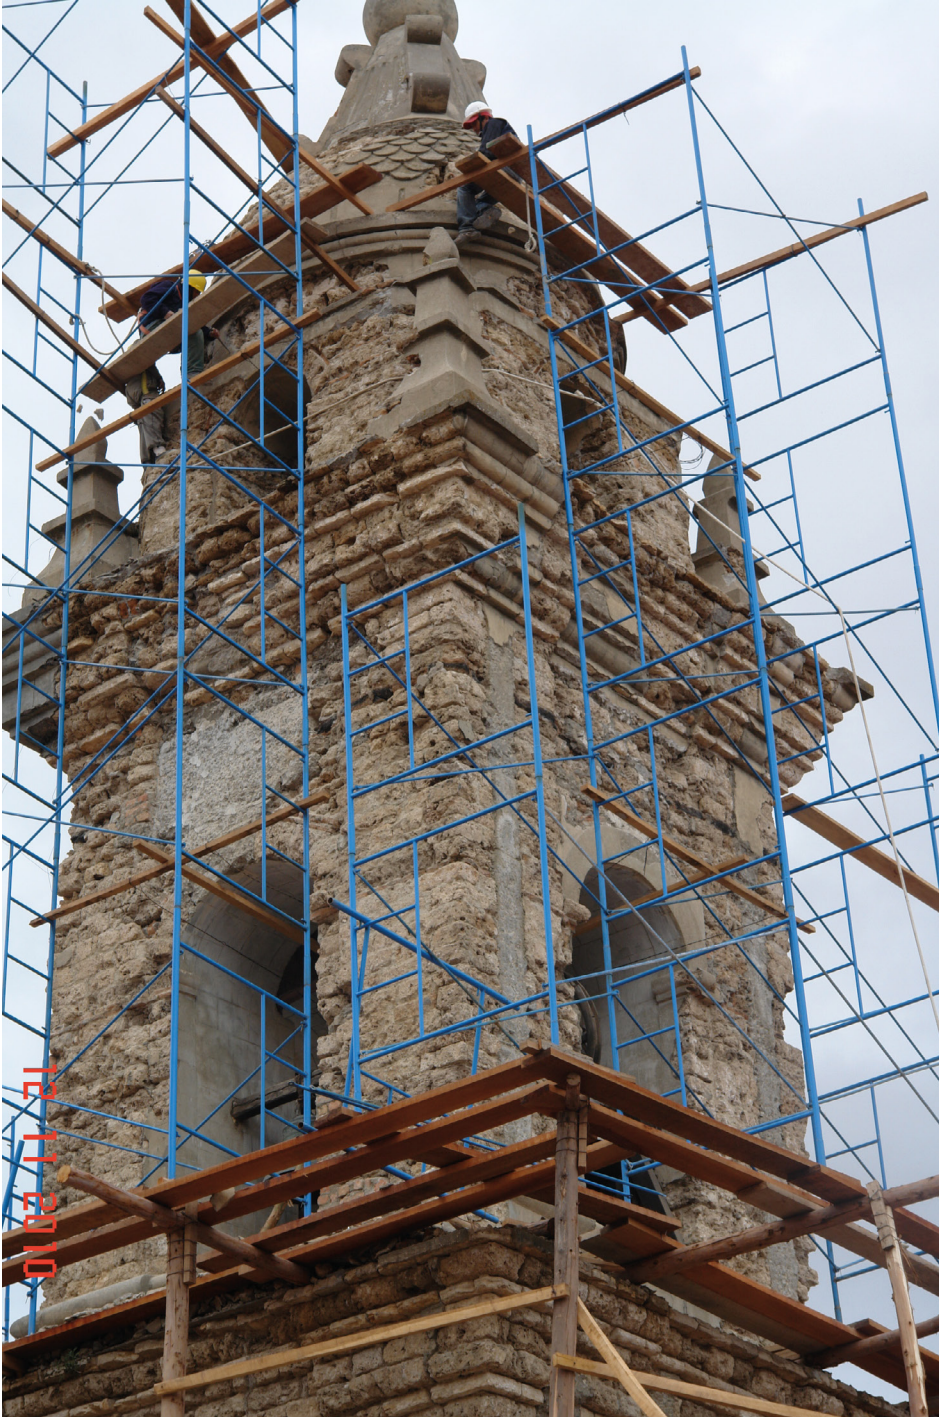
Figura 9. Torre de la Iglesia Matriz de Jauja, en proceso de intervención. Archivo Direccion Desconcentrada Cultura-Junín, 2010.

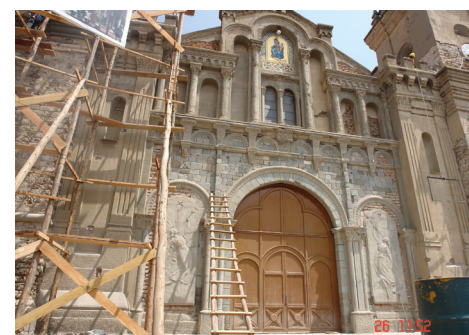
Figura 10. Iglesia Matriz de Jauja, evidenciando sobre el pórtico el encha-pe de piedra de principios del siglo XVIII. Archivo fotográfico de Percy Vílchez, 2010.

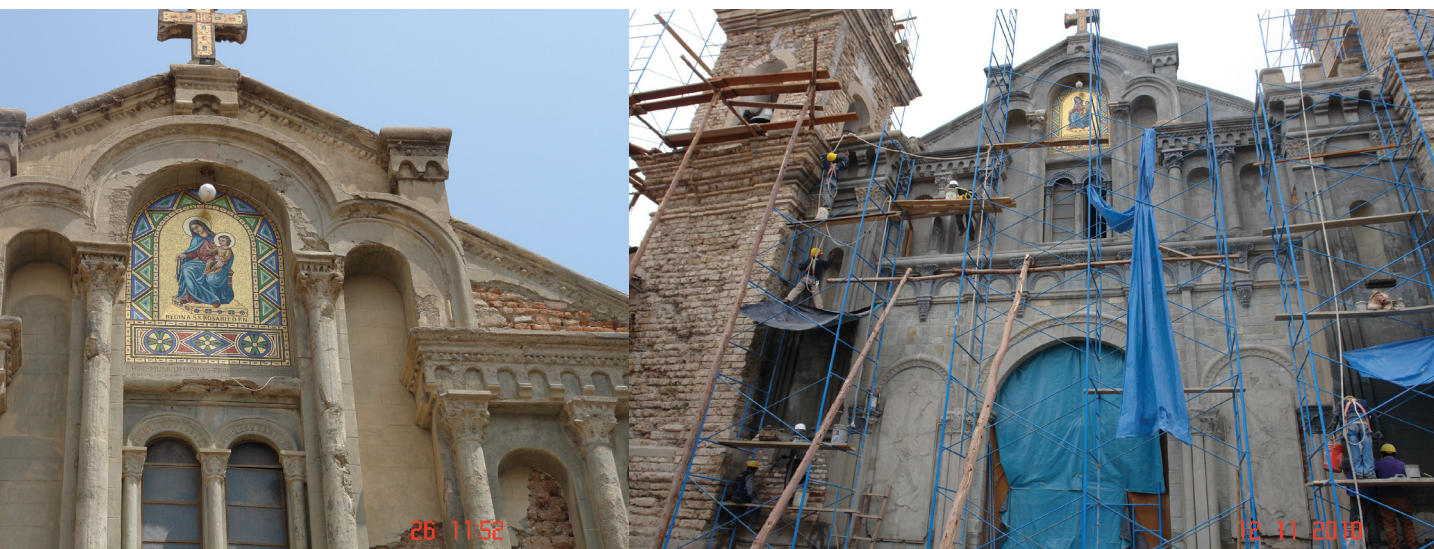
Figura 11. Detalle del segundo cuerpo del pórtico de la Iglesia Matriz de Jauja, en proceso de liberación del enlucido de cemento antiguo. Archivo fotográfico de Percy Vilchez, 2010.

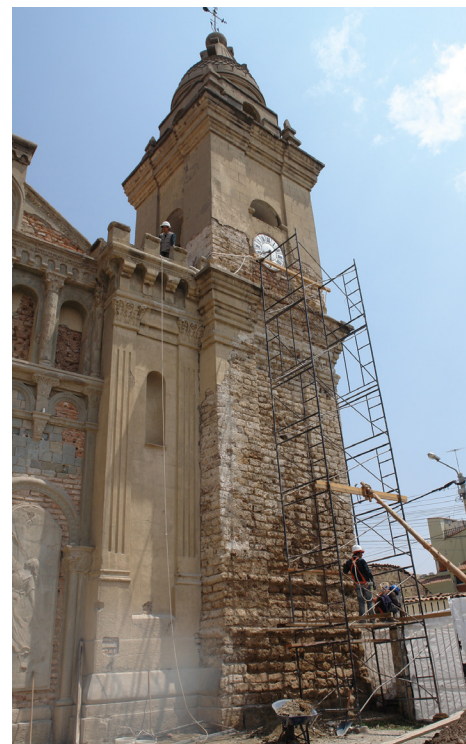
Figura 13. Torre lateral derecha de la Iglesia Matriz de Jauja, en proceso de intervención. Archivo fotográfico de Percy Vilchez, 2010.

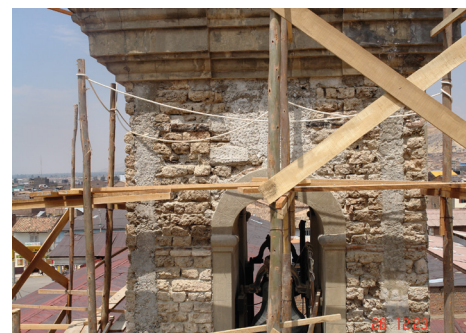
Figura 14. Detalle de la "torre campanario" de la Iglesia Matriz de Jauja, en proceso de intervención. Archivo fotográfico de Percy Vilchez, 2010.

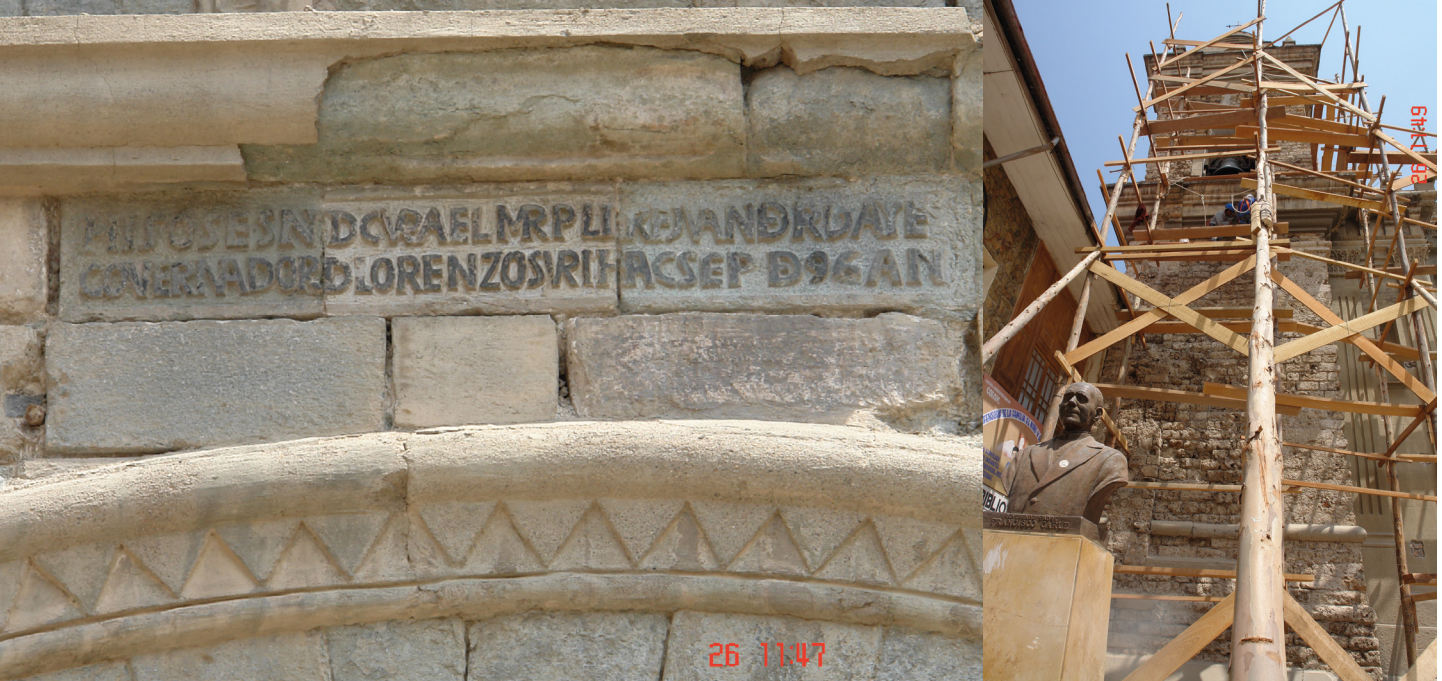
Figura 15. Inscripción del siglo XVIII en el friso de la parte superior central del pórtico, de la Iglesia Matriz de Jauja, evidenciado al liberarse el enlucido de cemento antiguo. Alude al Cura y Gobernador de la época. Archivo fotográfico Dirección Desconcentrada Cultura-Junín, 2010.

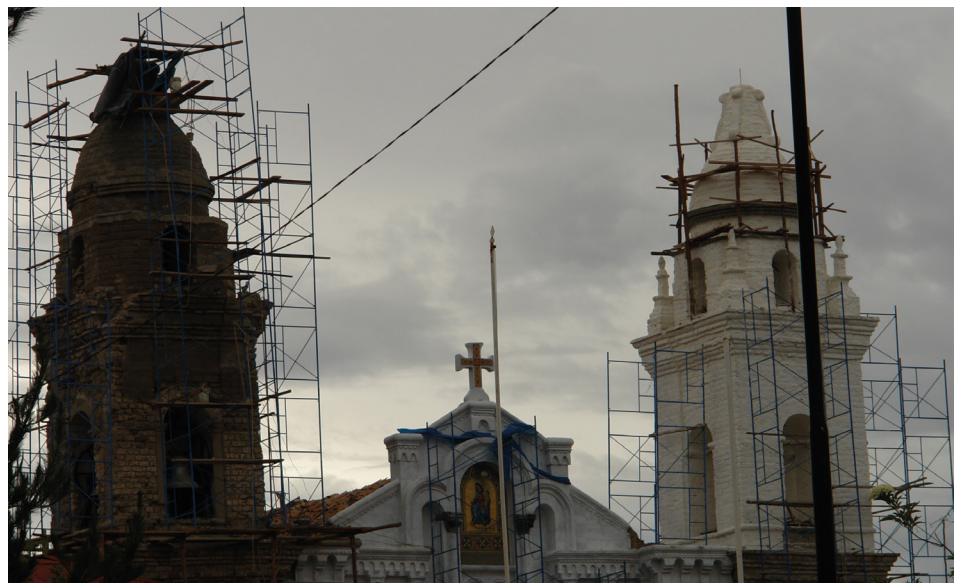
Figura 17. Iglesia Matriz de Jauja. Aplicación de enlucido de cal, durante el proceso de intervención. Archivo fotográfico Dirección Desconcentrada Cultura-Junín, 2010.

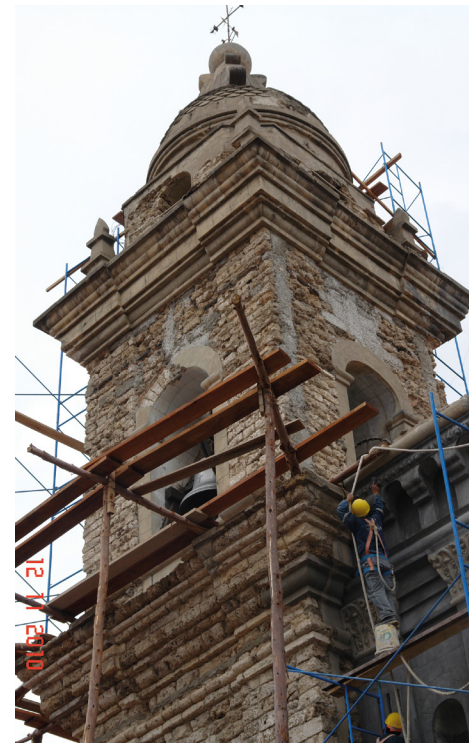
Figura 18. Torre campanario de la Iglesia Matriz de Jauja, en proceso de retiro del enlucido de cemento. Archivo fotográfico Dirección Desconcentrada Cultura-Junín, 2010.

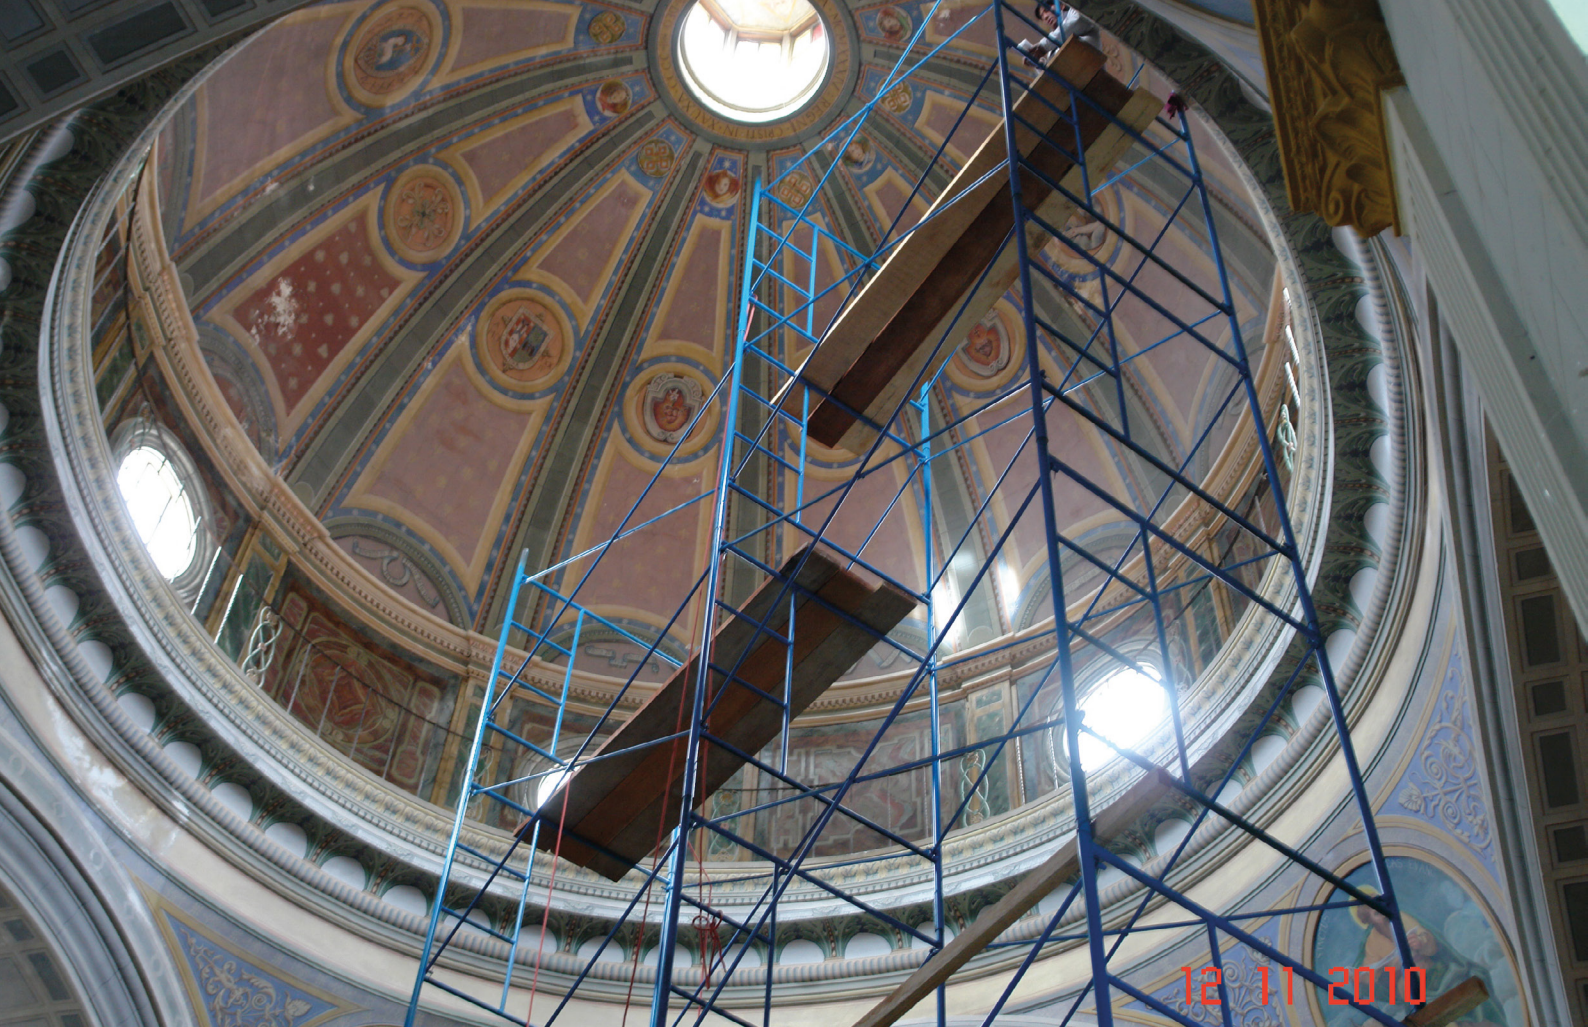
Figura 19. Cúpula de la Iglesia Matriz de Jauja, en proceso de intervención.
Archivo fotográfico Dirección Desconcentrada Cultura-Junín, 2010.
