PATOLOGÍAS MECÁNICAS EN ELEMENTOS LÍTICOS DE LAS IGLESIAS PATRIMONIALES EN LA PLAZA MAYOR DE CUSCO^[*]

MECHANICAL PATHOLOGIES IN LITHIC ELEMENTS OF THE HERITAGE CHURCHES IN THE PLAZA MAYOR DE CUSCO

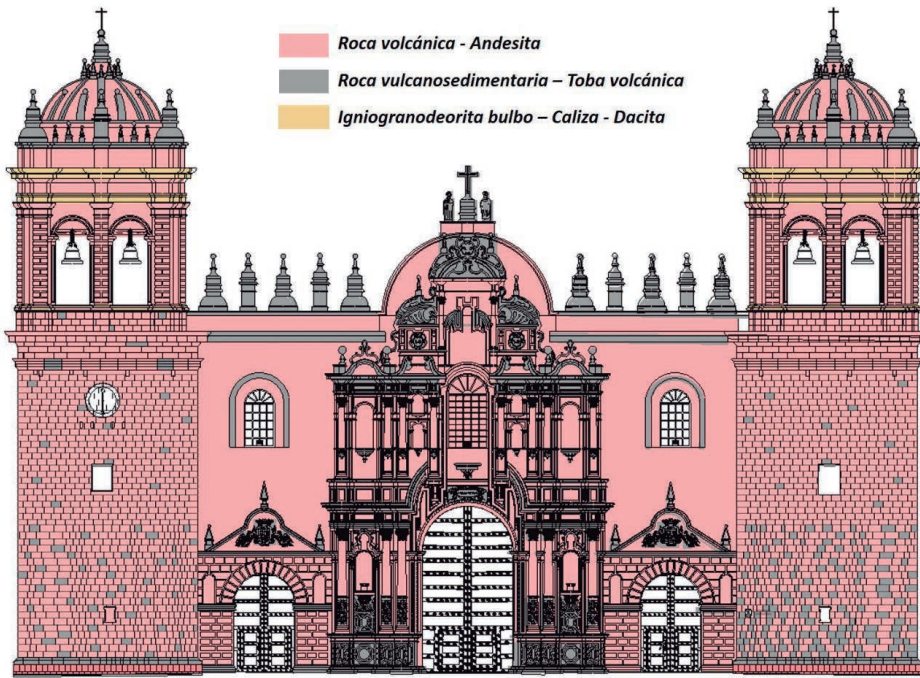
Figura 7. Cartografía de diagnóstico de los tipos de roca de la Basílica Catedral. Elaboración propia, 2019.

Se elaboró el mapeo de los tipos de rocas existentes, encontrando que en la Catedral más del 75% de elementos líticos son de roca volcánica también denominada andesita y que se caracteriza por su dureza. Además, se identificó el empleo de rocas vulcanosedimentarias (toba volcánica) que por su característica de buena trabajabilidad, se emplearon en elementos como cornisas, pináculos y otros detalles arquitectónicos. En menor magnitud hubo rocas calizas y dazitas que fueron identificadas por la presencia de minerales en su interior.

El registro de tipos de rocas coincide con los escritos de los cronistas que refieren que se utilizaron los mismos elementos líticos de Sacsayhuaman, así como las unidades de albañilería procedentes de los palacios incas alrededor del Huaycaypata (ver Figura 7).

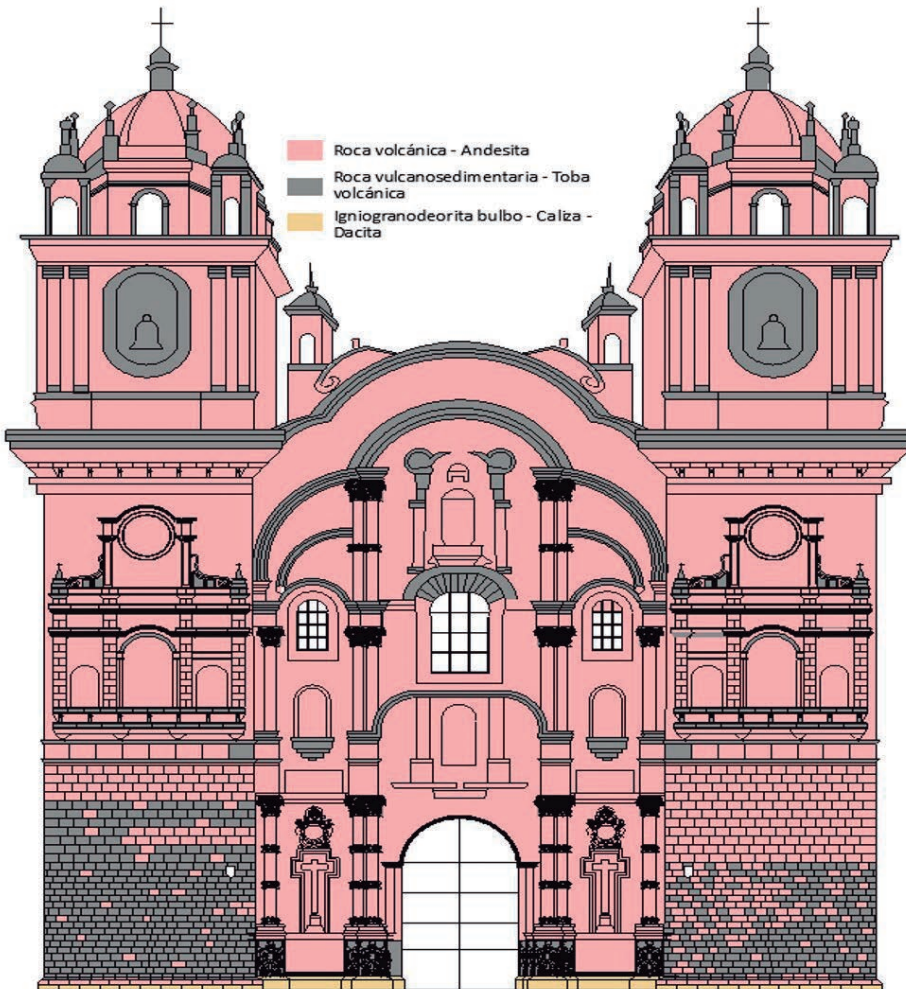
Figura 8. Cartografía de diagnóstico de los tipos de roca de la Compañía de Jesús. Elaboración propia, 2019.

Resultados similares se encontraron en la Iglesia de la Compañía, donde en las bases de los cuerpos laterales (torres) se identificaron rocas calizas que, producto del intemperismo, muestran lesiones típicas en la superficie, así como en su estructura. A diferencia de la Catedral, y debido al estilo de la edificación, posee mayor cantidad de elementos recargados con mayor porcentaje de rocas toba volcánica en cornisas, pináculos, esculturas. Cabe destacar que también en las bases de las torres se evidencia alta presencia de toba volcánica por lo que, en los resultados sobre patologías, se registran mayor cantidad de daños debido a la estructura de dicha roca (ver Figura 8).

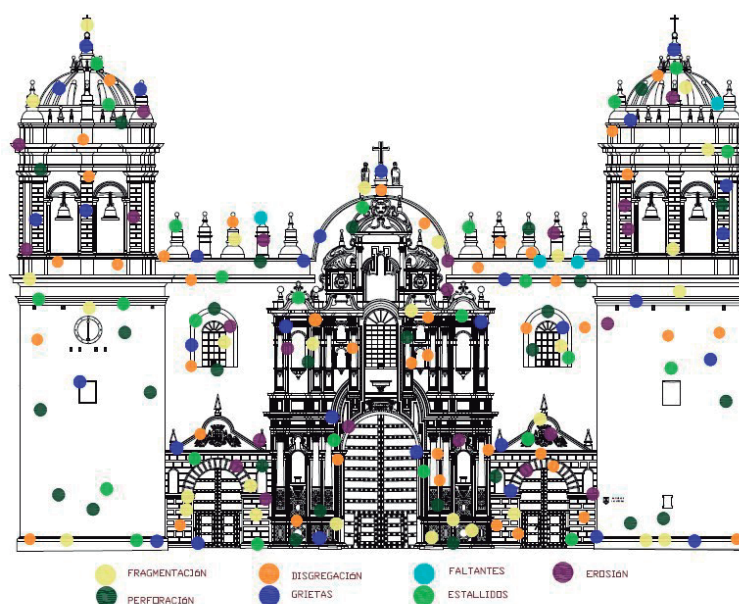
Figura 9. Cartografía de diagnóstico de patologías en la Basílica Catedral. Elaboración propia, 2019.

Del análisis cualitativo, se desprende que, en los tres cuerpos de la Iglesia Basílica Catedral, existen patologías mecánicas en sus diferentes elementos arquitectónicos; sin embargo, la patología de faltantes es la única que no tiene presencia evidente. Cabe resaltar que dicha patología es el último estadio de agresión que sufre el elemento lítico antes de llegar a su destrucción (ver Figura 9).

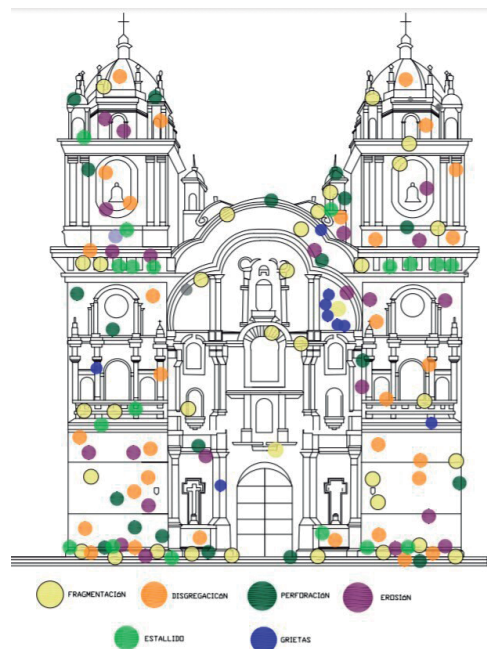
Figura 10. Cartografía de diagnóstico de patologías en la Iglesia de la Compañía de Jesús. Elaboración propia, 2019.

De igual forma se procedió a realizar el registro patológico para la fachada de la Iglesia de la Compañía de Jesús, para ello se dividieron los tres cuerpos verticales reconocibles en las fachadas (ver Figura 10).

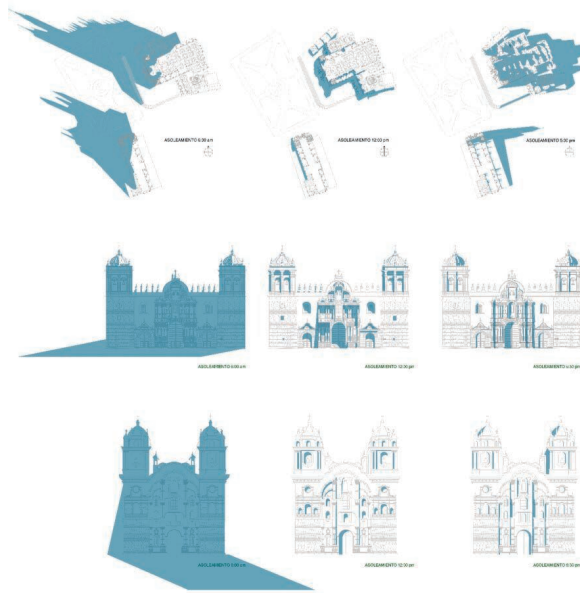
Figura 11. Análisis de aseamiento de fachadas de iglesias patrimoniales. Elaboración propia, 2019.

De acuerdo con las proyecciones de asoleamiento que reciben ambas fachadas de las iglesias, se observa que la Basílica Catedral, al estar orientada al sur este, recibe menos rayos de sol y se evidencia que el proceso de crecimiento de agentes bióticos como musgos, líquenes y plantas silvestres es menor en comparación con la fachada de la Iglesia de la Compañía que por orientarse al norte recibe mayor asoleamiento en periodos de tiempo diarios (ver Figura 11).

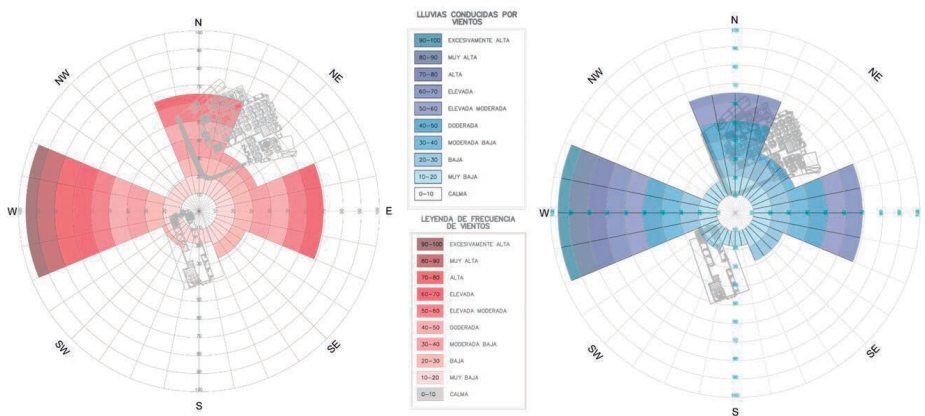
Figura 12. Análisis comparativo de orientación de vientos y precipitaciones pluviales en las iglesias patrimoniales. Elaboración propia, 2019.

presencia, crecimiento y aparición de patologías biológicas como musgos, líquenes y plantas silvestres, así como físico mecánicas, como disgregación o meteorización de los elementos líticos, principalmente en cornisas, pilastras, ventanas de arco, ornamentos de alto relieve y hornacinas (ver Figura 12).
