# EL MONASTERIO DE SANTA MARTA. PROCESO DE RESTAURACIÓN Y CONSERVACIÓN DE LA PORTADA DE LA IGLESIA CONVENTUAL DE LA ORDEN DE CLAUSURA DE LAS HERMANAS JERÓNIMAS EN CÓRDOBA, ESPAÑA<sup>(\*)</sup>

THE SANTA MARTA MONASTERY. PROCESS OF RESTORATION AND CONSERVATION OF THE FRONT OF THE CONVENT CHURCH OF THE ORDER OF CLOSURE OF HYERONIMITE SISTERS IN CORDOBA, SPAIN

NOEMA WIS MOLINO<sup>(\*\*)</sup>

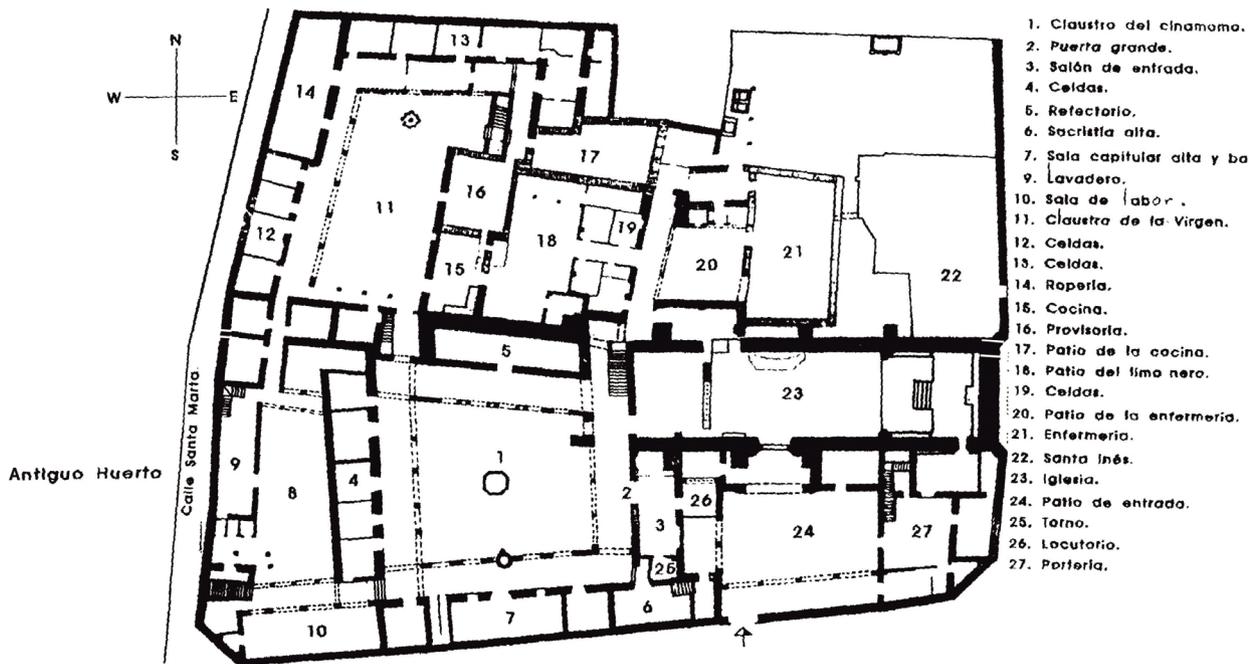
**Figura 3. Plano del monasterio**

La distribución del convento se articula en torno a varios claustros, cinco principales y cuatro menores –uno de ellos el huerto conocido como Santa Inés–, al igual que ocurre en otros conventos femeninos de la ciudad durante el siglo XV, como puede atestiguar en el monasterio de San Rafael, de las madres capuchinas. La importancia de este conjunto de conventos, con un trazado laberíntico, reside en que en ellos pervive la arquitectura civil posterior a la conquista cristiana de Córdoba, que a su vez es heredera de la hispano-musulmana. Esto puede observarse en la sucesión de patios, algunos de los cuales aún conservan la fuente a ras de suelo (Jordano Barbudo, 1996) (Figura 3).

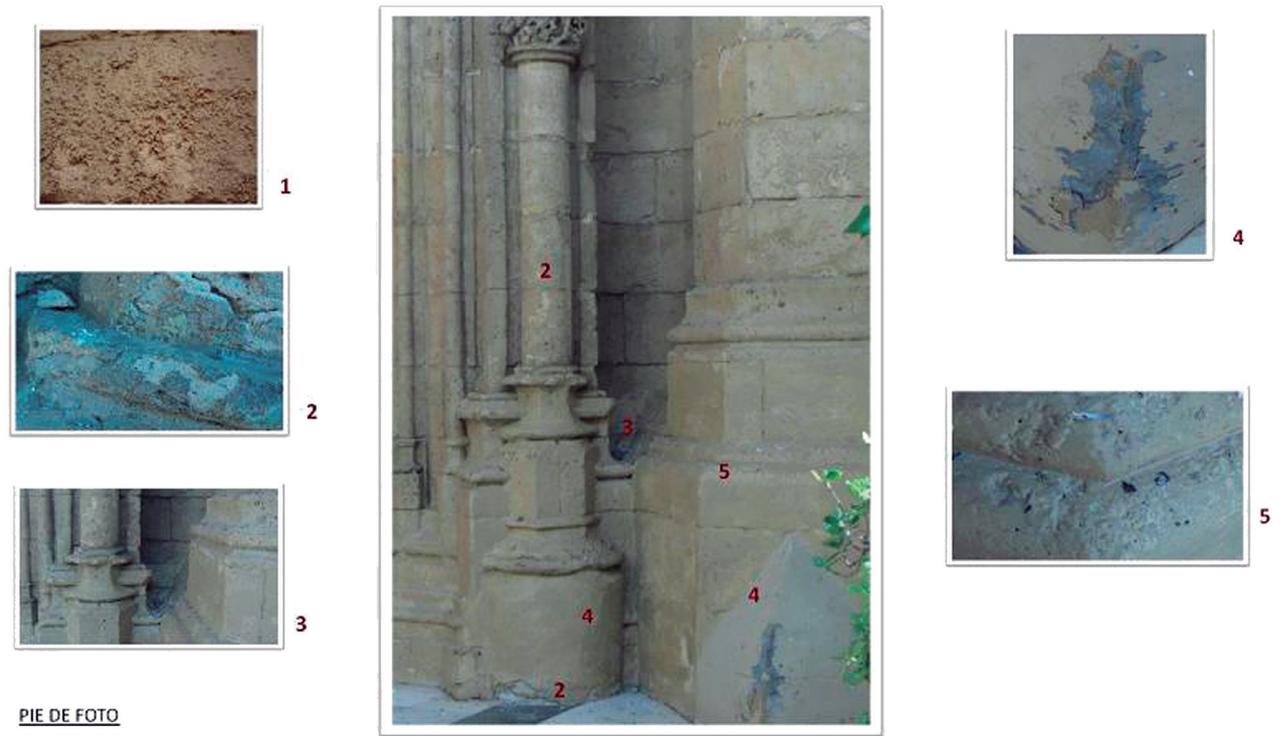
Figura 5. Detalles de alteraciones

- 1- AMPOLLAS Y ALVEOLOS
- 2- FISURAS Y DESPLAZACIÓN
- 3- DEPÓSITOS DE EXCREMENTOS
- 4- MORTERO DE CEMENTO
- 5- ESMALTES SINTÉTICOS

PLANO: DETALLES DE ALTERACIONES

Las alteraciones antrópicas son las que más huella han dejado sobre el zócalo, tanto desde el punto de vista estructural como del estético. Las más frecuentes son la colocación de cartelería, el mantenimiento de los zócalos mediante la aplicación de cemento Portland, las posteriores policromías realizadas con esmaltes sintéticos y la limpieza mecánica con elementos abrasivos (Figuras 5 y 6).

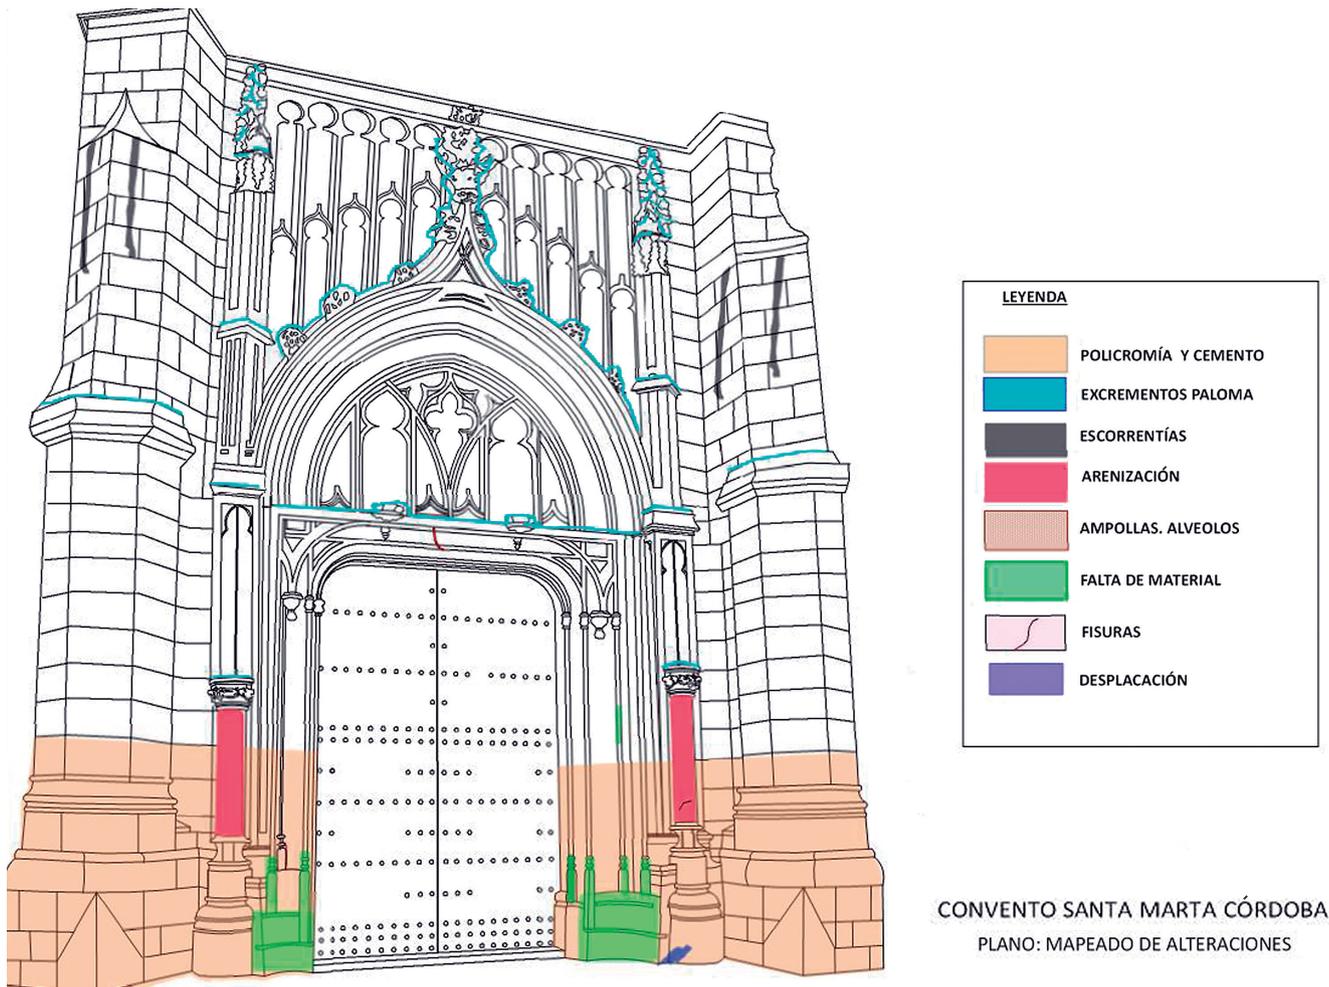
Figura 6. Mapeado de alteraciones

Las lesiones más graves afectan desde el suelo al primer nivel de la cornisa. Estos soportes pétreos, tanto lisos como con relieves, presentaban alteraciones medioambientales, físico-químicas y antrópicas, las cuales se detallan a continuación.

Las alteraciones físico-químicas ligadas a los factores medioambientales y antrópicos son la desplazación, arenización, la aparición de fisuras y grietas, la alveolización y la dilución de macropartículas que por acción mecánica son arrastradas o eliminadas.

La desplazación y la alveolización se producen generalmente por tres motivos: la cristalización de sales, la gelifración y la diferencia de tensiones entre materiales. En cuanto a la cristalización de sales, este fenómeno no puede observarse actualmente; sin embargo, es posible que haya sido la patología inicial que causó la pérdida de volumen en el zócalo, que en algunos puntos ha alcanzado los 50 centímetros de piedra. La gelifración no alcanza cotas lo suficientemente altas para producir deterioro de forma sistemática. Por otro lado, la desplazación observada es fundamentalmente producida por las diferentes tensiones y grado de dureza de los materiales constructivos, el cemento Portland y los sillares pétreos, lo cual da lugar a la aparición de fisuraciones, desplazaciones, pérdida de material y arenización.

El proceso se inició eliminando los añadidos de morteros de cemento y cal mediante picado manual. Luego se comenzó la reconstrucción destinada a devolverle a la fachada su integridad formal y estética, lo cual dota a la obra de un carácter artístico e histórico.

El zócalo presentaba, tal como se indicó previamente, una serie de lesiones: fisuras, falta de material, alvéolos y añadidos. La reconstrucción se realizó empleando un mortero de restauración de marca Parrot, de la misma tonalidad que la piedra. Este mortero está libre de sales, y su dureza una vez finalizado el proceso de secado es menor que el de la piedra original, factor decisivo para eliminar las diferentes tensiones superficiales y la consiguiente fisuración.

La reconstrucción del zócalo se realizó hasta alcanzar un volumen de 50 centímetros. La falta de material original era considerable: algunos volúmenes y molduras se habían perdido totalmente. Para realizar los recrecidos se tomó como patrón los morteros de cemento superpuestos, debido a la ausencia de documentación histórica que indique el diseño original de la obra. Una vez reconstruidos los volúmenes de los sillares, baquetones, columnas y rejuntados se nivelaron y texturaron con una bujarda para simular la textura de los sillares. La textura resultante no es totalmente mimética, sino fácilmente reconocible.

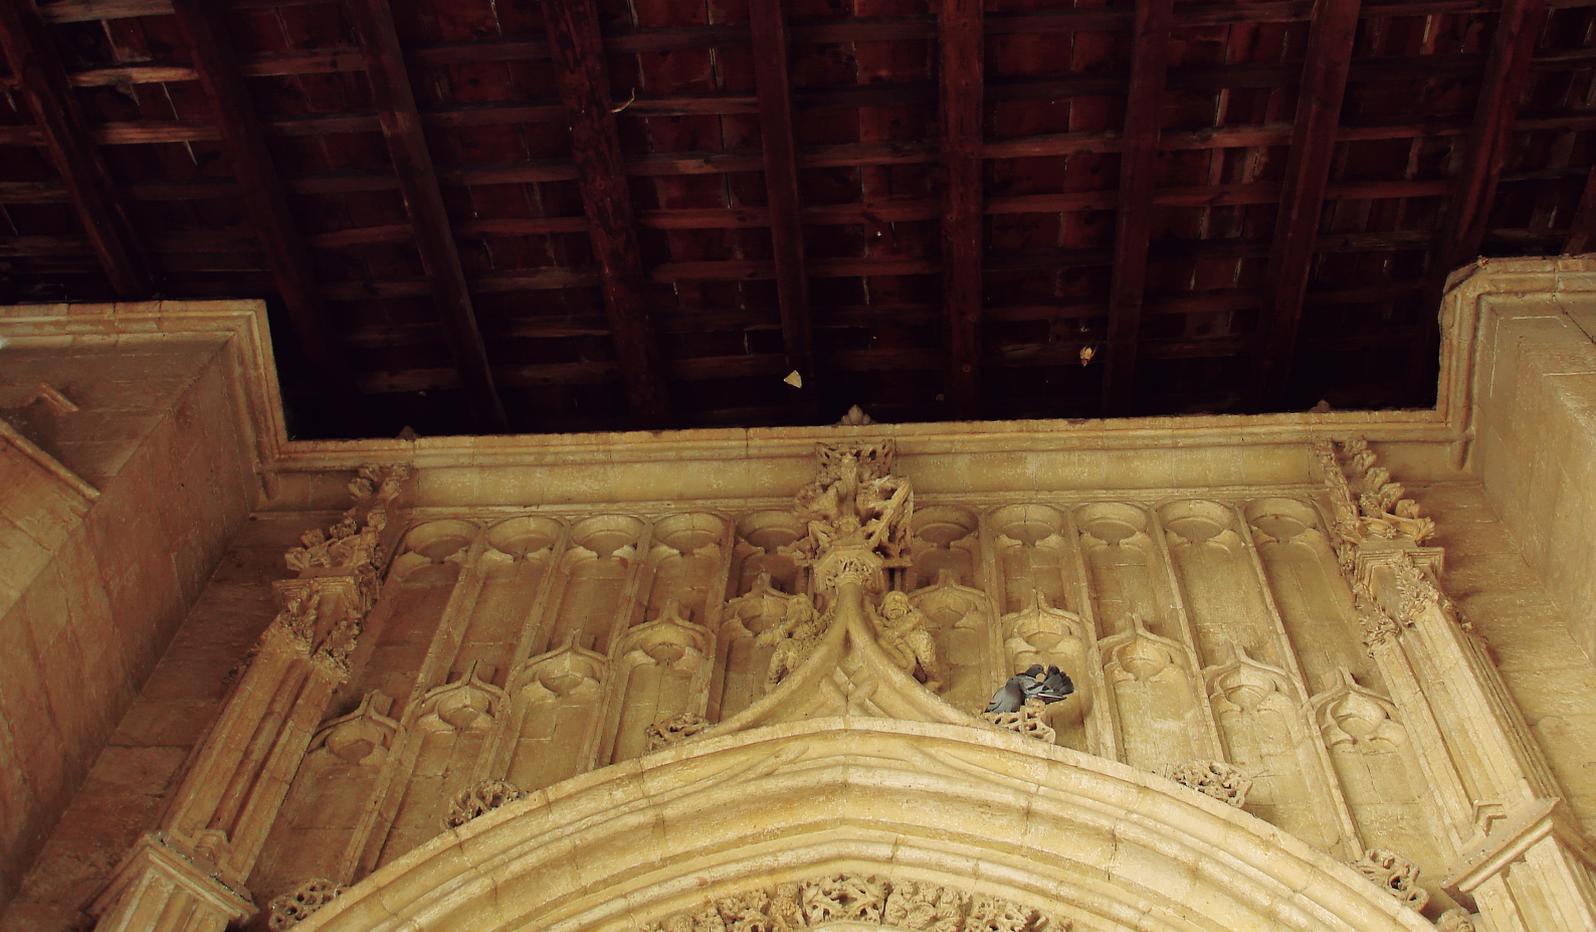
**Figura 7. Estado inicial de la cubierta y segundo cuerpo de la portada**

En un primer análisis se comprobó que todo el maderamen que componía la cubierta se encontraba estable. Es decir, no presentaba ataques de xilófagos, hongos, o daños estructurales. Sin embargo, existe constancia que en 1988 se realizaron trabajos de consolidación y refuerzo en diferentes puntos del inmueble, labores constatables en la cuarta, octava y novena viga que presentan bridas de forja (Jordano Barbudo, 1996).

A esta información se puede sumar la brindada por la actual madre abadesa (Sor María de Fátima), quien indicó que además se habían realizado trabajos puntuales en aquellas las tejas que habían sido movidas por las palomas y generaban filtraciones (comunicación personal, 2009). Así mismo, se detectaron algunas alteraciones menores medioambientales tales como filtraciones, escurrimientos y depósitos de excrementos; y fisicoquímicas, producidas por la tinción de la tablazón con el mortero de cal del forjado.

Con el fin de evitar los posibles ataques de xilófagos se aplicó un gel por toda la superficie de la techumbre y sobre la puerta. Una vez terminado el periodo de secado del producto, se eliminaron los barnices oxidados de los clavos y bocallaves de la puerta mediante limpieza química y mecánica. El proceso continuó con la aplicación de un barniz especial para metales, con acabado satinado.

Por último, se finalizaron los trabajos de la puerta, las vigas y la tablazón de la techumbre con varias manos de barniz, también con acabado satinado (Figuras 7 y 8).

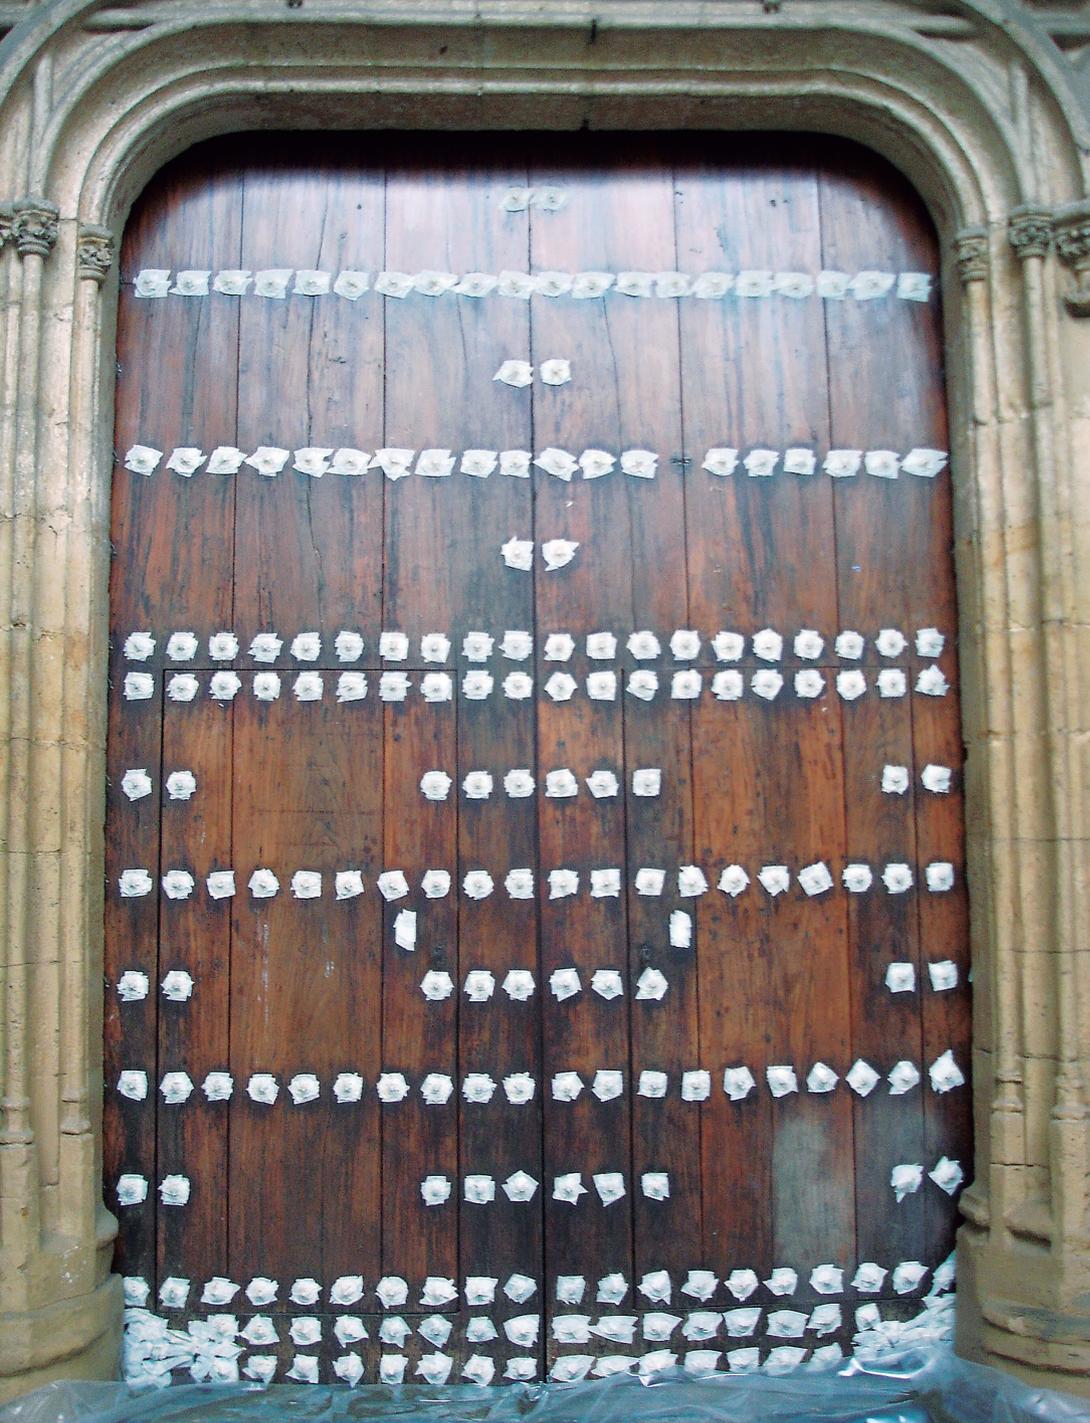
**Figura 8. Puerta en proceso de restauración y detalle**  
Fuente: Noema Wis Molino, 2009.

La cara expuesta de la puerta de madera presenta principalmente deterioros de tipo antrópico: restos de papel adhesivo empleado para ubicar la cartelería y dos pequeños orificios de chinchetas utilizadas para el mismo fin. Además, su superficie se encontraba recubierta con varias capas de barniz sintético, tanto la madera como las cabezas metálicas de los clavos de fijación. También se observaron puntuales depósitos de excremento de ave.

El estado de conservación estructural de la madera es óptimo en la cara exterior, en la interior y en el núcleo, así como el de los elementos metálicos. La puerta no presenta ninguna falta de material, ataques de xilófagos, pudrición, u oxidaciones en la caña o cuerpo de la clavazón.
