CONSERVACIÓN DE CAJAMARQUILLA POR ALBERT GIESECKE, UN ANÁLISIS COMPARATIVO CON LAS ACTIVIDADES RESTAURATIVAS EN PACHACAMAC, 1938^(*)

CONSERVATION OF CAJAMARQUILLA BY ALBERT GIESECKE, A COMPARATIVE ANALYSIS WITH THE RESTORATION ACTIVITIES IN PACHACAMAC, 1938

RODOLFO ASENCIOS LINDO^(**)

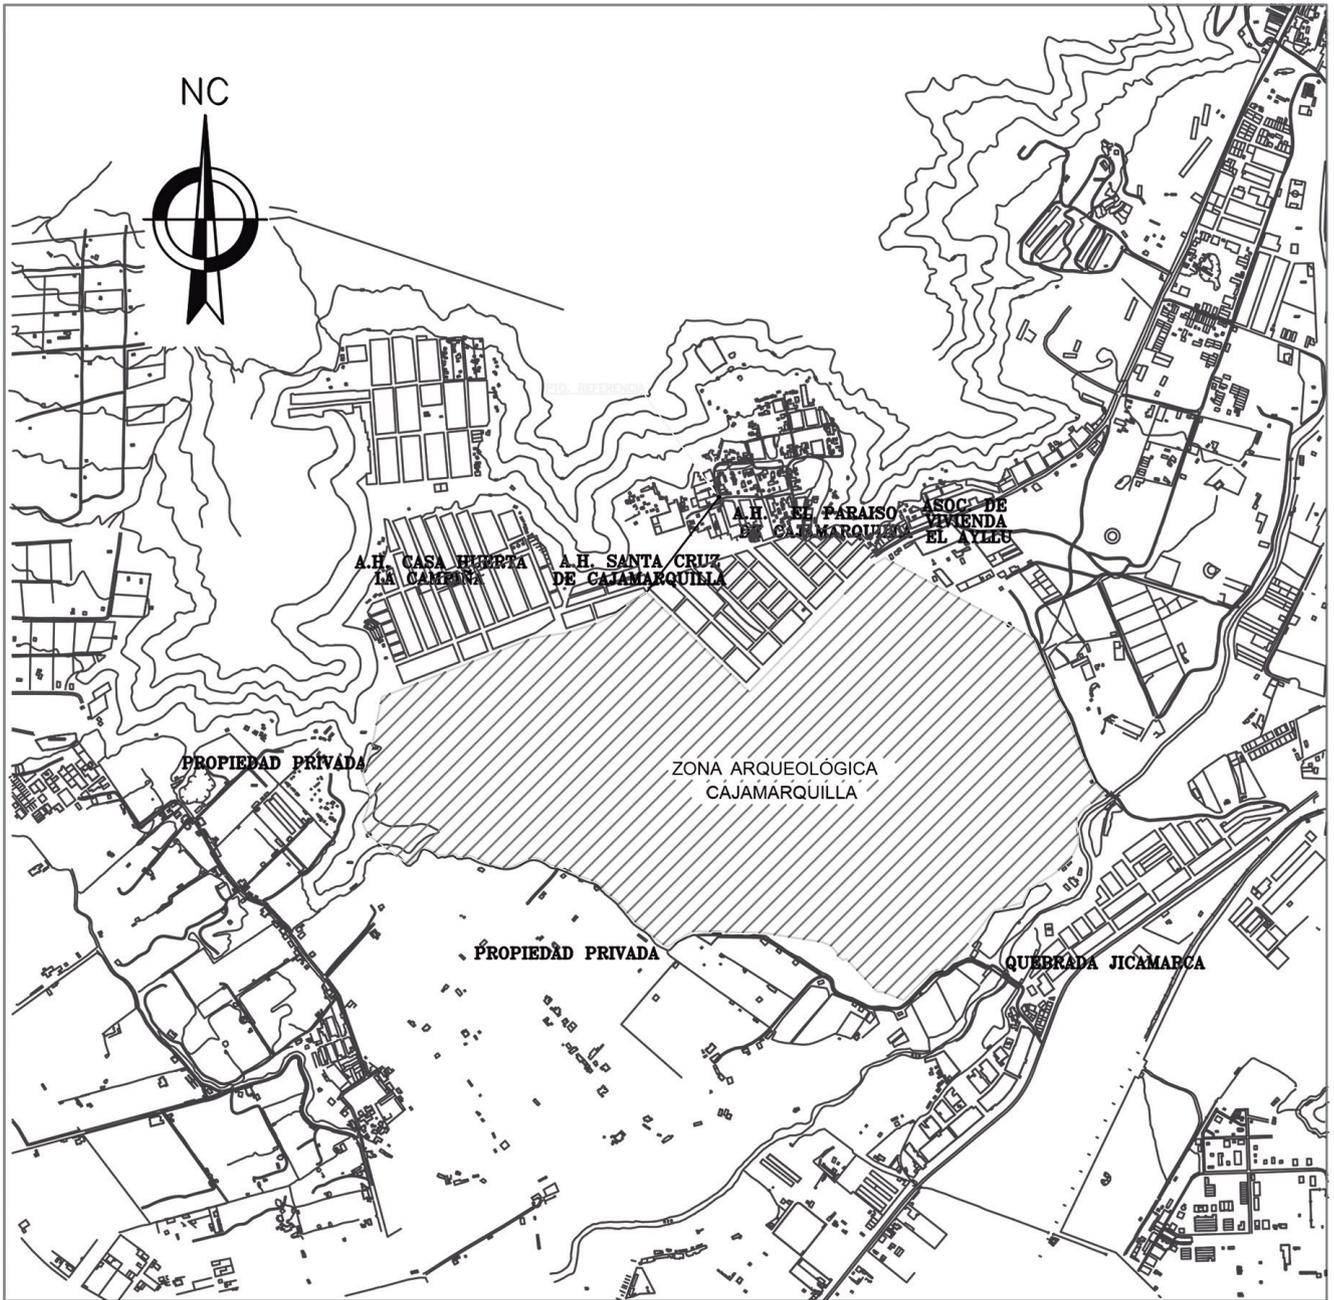
PLANO DE UBICACION
 ESCALA 1:20,000

Figura 1. Ubicación del Complejo de Cajamarquilla. Ruiz, A. 2018.

propiedad de terceros; y al oeste, con el AA. HH. Nievería (ver Figura 1). Alberga a una población aproximada de 25,000 habitantes procedentes del conflicto interno que vivió el país desde 1980 (Ruiz, 2018).
