BREVES NOTAS SOBRE LA DESTRUCCIÓN DEL PATRIMONIO ARQUEOLÓGICO EN LOS VALLES DE LA COSTA CENTRAL DURANTE EL SIGLO XXI^(*)

BRIEF NOTES ON THE DESTRUCTION OF ARCHAEOLOGICAL HERITAGE IN CENTRAL COAST VALLEYS DURING THE 21ST CENTURY

JORGE ALVINO LOLI^(**) Y MIGUEL GUZMÁN JUÁREZ^(***)

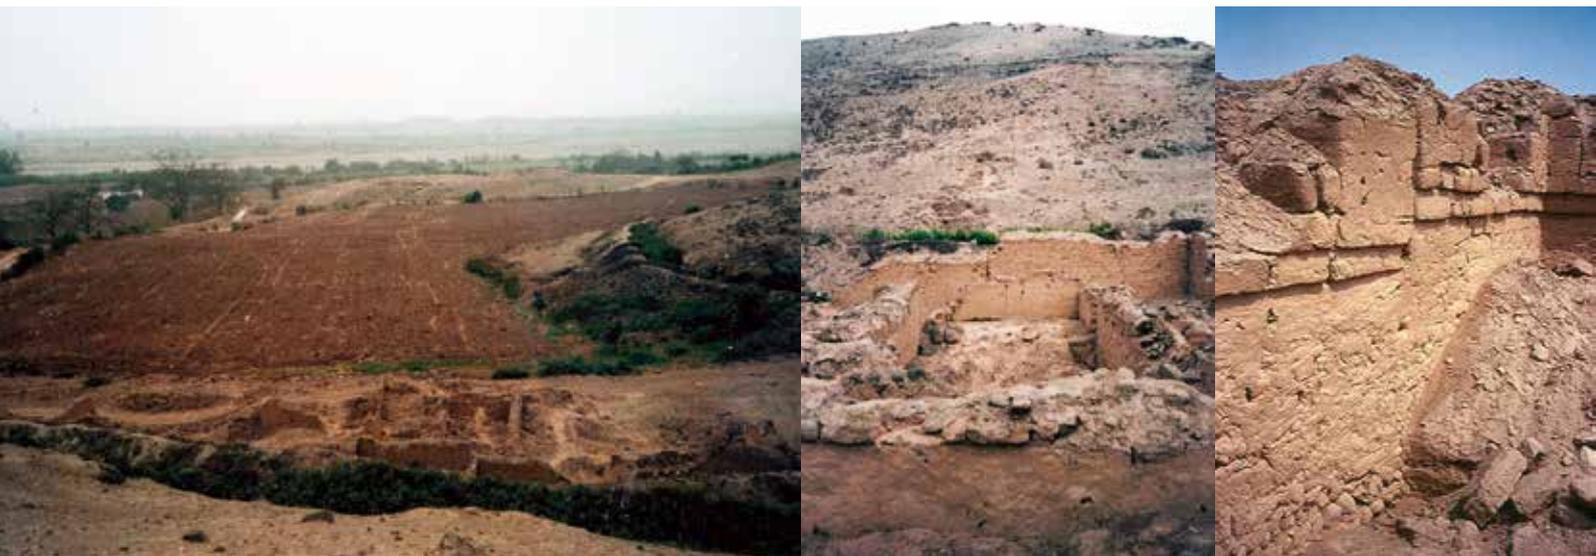
Figura 2. Fotografía aérea de Pancha La Huaca, valle bajo de Chancay. Izquierda: Servicio Aerofotográfico Nacional, 1002-408, 1945. Derecha: Google Earth, 2018.

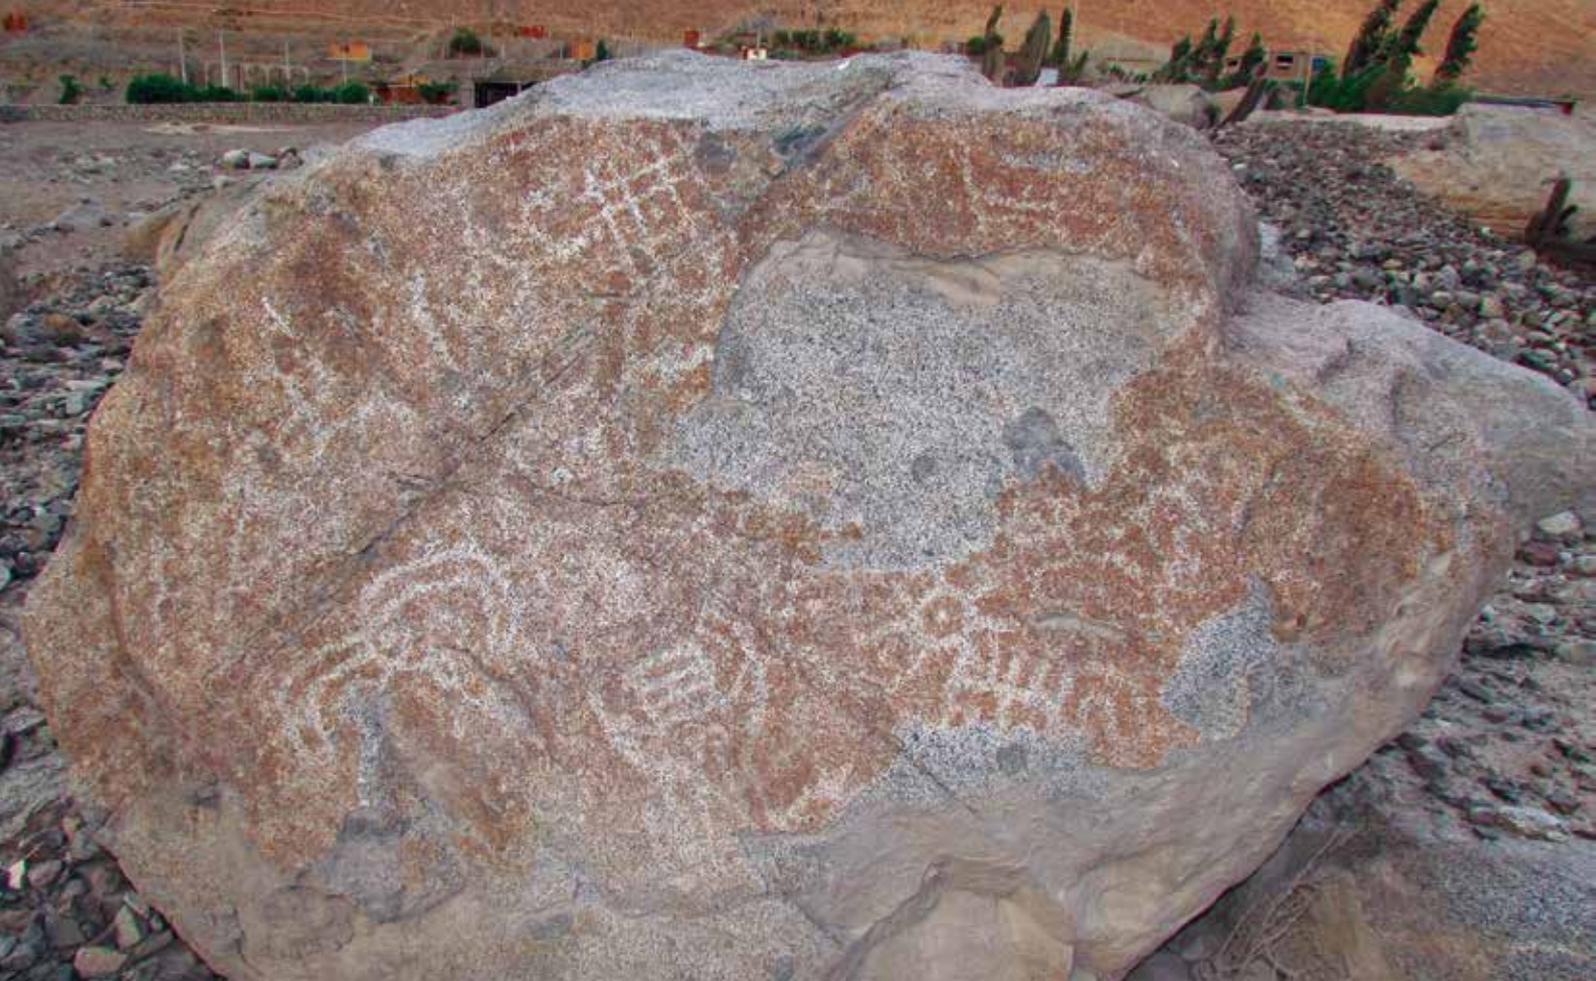
Roca 1 (S-R1) (Figura 6)

Figura 6. SR-1, la roca más grande y compleja. Al fondo, algunas casas cercanas a Pampa Sisicaya. Archivo fotográfico C. Alvino, 2009.

Se trata de una gran roca, de aproximadamente 2 x 1.8 x 1 metros, que parece ser un fragmento de una roca mayor. La faceta orientada hacia el Sudoeste se encuentra casi en posición vertical en relación al suelo, y es la única trabajada. El conjunto de formas es una composición compleja, donde existen algunas superposiciones. La técnica es de percusión de poca profundidad, suficiente debido a la gran oxidación de la superficie de la roca, que incluso ha perdido aproximadamente un 25% de la capa exterior de

la faceta en la que había imágenes. Esto implica una “laguna” considerable dentro de la composición total. Existen al menos una docena de figuras, compuestas por líneas gruesas casi del mismo espesor (un rasgo distintivo de los petroglifos hallados en el sitio) que a veces siguen trayectos serpentiformes. También hay puntos como centro, líneas como ejes o formando tramas. Se percibe al menos cuatro figuras geometrizadas con perfiles muy nítidos.

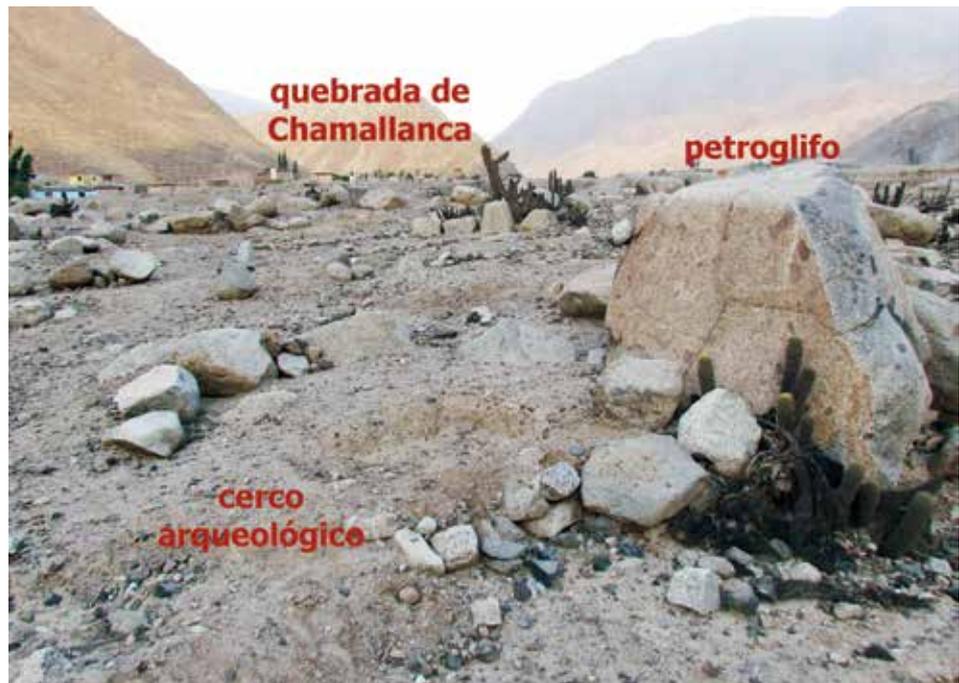
Figura 7. Vista general de Pampa Sisicaya, destacando la faceta trabajada la roca SR3 sobre la explanada y otras rocas adyacentes que crean un espacio circular. Al fondo, a la izquierda, se observa la abertura a la quebrada de Chamallanca. Archivo fotográfico C. Alvino, 2009.

De acuerdo a la explicación que se postula, la lectura del paisaje circundante debió formar parte de una interpretación arqueológica de los sitios con petroglifos; por ello es importante recordar que casi todas las rocas con petroglifos se hallaron en el área de deyección de las quebradas laterales del río, donde abunda todo tipo de rocas, y el espacio horizontal se extiende e invade el área del valle. Las rocas utilizadas son parte del material de deyección de tiempos pasados y su distribución distanciada hace pensar que se respetó su posición original, adecuando las posteriores edificaciones en su alrededor. De esta manera, las rocas mayores fueron aparentemente referentes dentro del sitio: la mayoría de edificaciones respetan la altura de las mismas, por lo que sus muros son bajos. Esto se ve más claramente en Pampa Sisicaya, donde las rocas con petroglifos parecen verdaderos hitos visibles desde lejos (Figura 7). Es importante re-

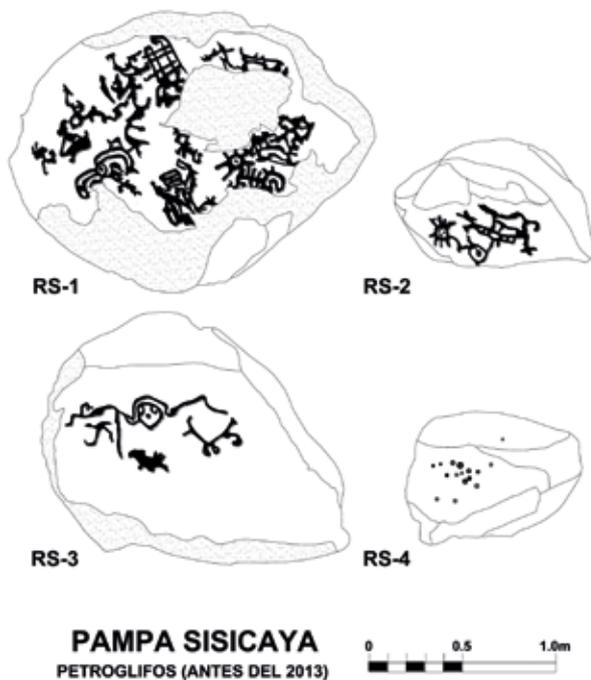
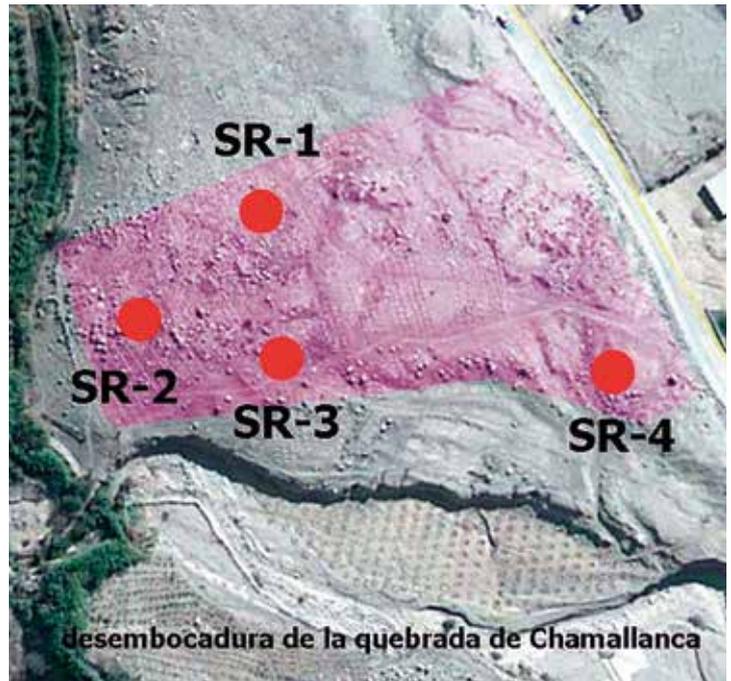
Figura 8. Los petroglifos desaparecidos de Pampa Sisicaya. Dibujo elaborado por C. Alvino, 2014.

Figura 9. Ubicación de los petroglifos en Pampa Sisicaya antes de 2010. Google Earth, 2013.

Todas las rocas son graníticas con pequeñas y diversas inclusiones muestran gran desgaste, oxidación e incluso fracturas superficiales debido a la exposición a la intemperie. Sin embargo, en el caso de las rocas con concavidades, estas parecen haber sido elegidas por su mayor dureza y densidad. En las inmediaciones existe gran diversidad de tipos de roca, desde andesita hasta las pizarrosas. Técnicamente, los petroglifos han sido trabajados por percusión superficial, casi de manera general. Muchas veces la escasa profundidad de los trazos no ha permitido conservarlos claramente. Algunas rocas poseen superposición de figuras, lo cual denotando una sucesión temporal y la reutilización del soporte (Figura 8).

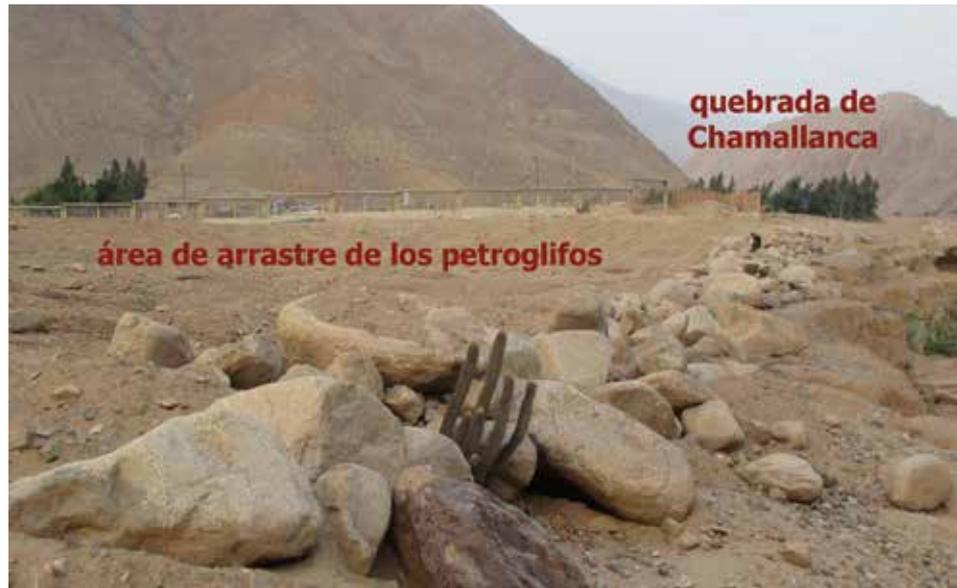
Figura 10. Área arqueológica arrasada por maquinaria pesada. Archivo fotográfico C. Alvino, 2014.

La continua urbanización de las áreas rurales cercanas a la carretera en los últimos años ha causado que se lotice el terreno a ambos lados de la misma, a la altura de Pampa Sisicaya (km 48). Por otro lado, amplias áreas en las quebradas, antes no ocupadas, han sido utilizadas por gente local para convertirlas en zonas cultivables de bajo regadío, por ejemplo, zonas de cultivo de tunas en la parte baja de la quebrada de Chamallanca, lo cual ha afectado varios sectores de la zona arqueológica del mismo nombre. Antes del año 2014 (Figura 9), Pampa Sisicaya ya era conocida por las referencias de Núñez Jiménez (1986) y otras; sin embargo, no existía un letrero del Ministerio de Cultura que indicase su intangibilidad. A finales de 2014 e inicios de 2015 se destruyó el área de petroglifos en Pampa Sisicaya utilizando maquinaria pesada, con lo que se aplanó hasta tres niveles de terreno y se desplazó los grupos de rocas hacia el extremo de la pampa, hacia el río, donde se formó un gran muro de contención con las rocas del lugar, entre ellas las rocas con petroglifos, que ahora se encuentran allí perdidas (Figura 10).

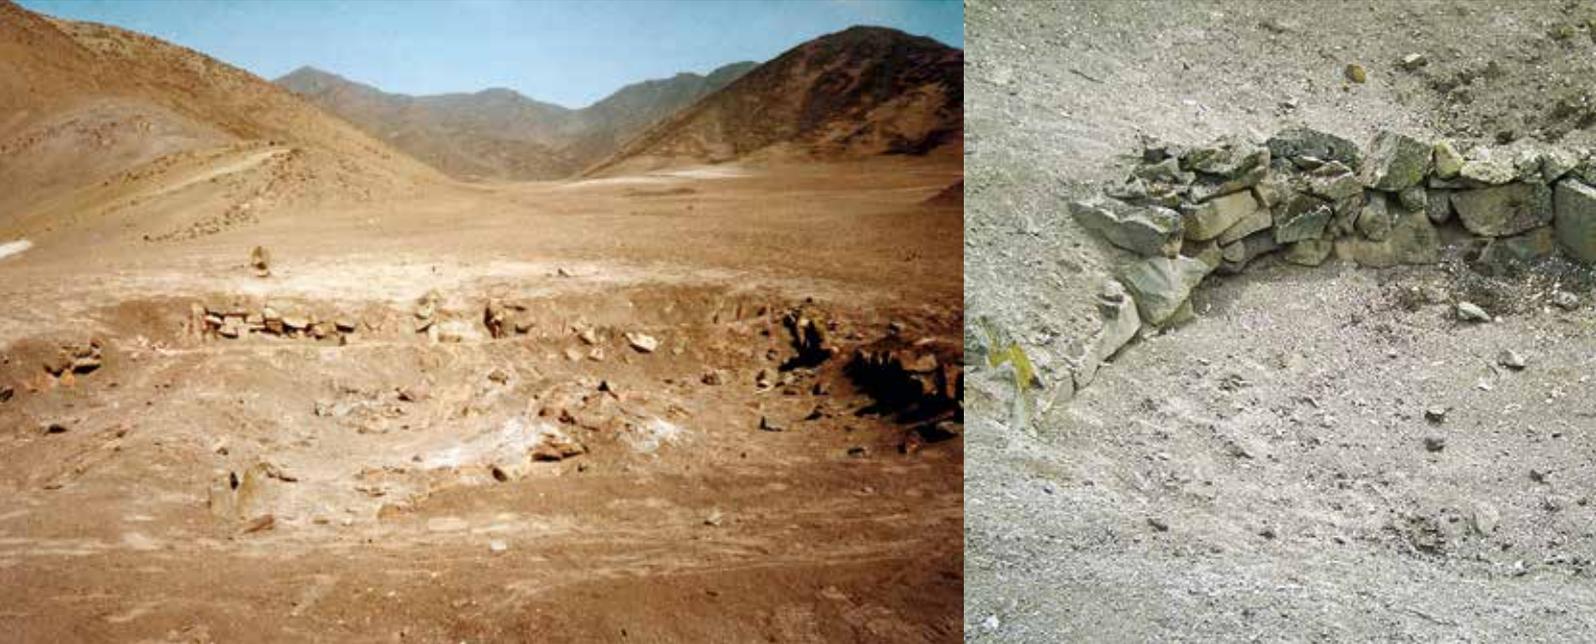
Figura 11. Según Agurto (1984), el llamado Templo Rojo es un recinto cuadrangular de 12 metros de lado, excavado en el suelo y con función comunal, con lo cual sería el edificio público más antiguo reportado a la fecha: 4,334 a.C. Archivo fotográfico C. Alvino, 2003.

Figura 12. Habitáculo de planta circular, en buen estado de conservación. Archivo fotográfico C. Alvino, 2006.

tras que la Fase II (4,000 a.C.) está determinada por el Templo Rojo, emplazado muy cerca de un gran conchal en el centro de la explanada (Figura 11).

En cuanto a la sectorización de edificios, se presenta una propuesta que subdivide el sitio en dos áreas. El Área A consiste en una explanada donde están ubicados los logros de algunos grupos familiares que se relacionaron con su medio y desarrollaron una forma de subsistencia que se expresa en las características de sus edificaciones. Allí, el edificio denominado Templo Rojo, como se señaló, ha sido identificado como el primer edificio comunal o público del continente, una función no necesariamente demostrada. Ubicado muy cerca de un gran conchal en el centro de la quebrada, cuenta con una planta rectangular con esquinas curvas (10.20 metros de longitud, 9.15 de ancho y 0.5 de altura, aunque originalmente alcanzaba casi 1.50 metros). En su interior existieron tres fogones centrales. Es el mayor edificio de Paloma, y el único en este sector. Su nombre hace alusión a una cualidad física de las rocas con las que se construyó, las cuales poseen texturas rojas naturales. Las rocas fueron ubicadas verticalmente, de forma que las facetas planas estuviese orientadas hacia el interior. Considerando el alineamiento de sus accesos opuestos (con escaleras de tres gradas), es posible afirmar que estuvo orientado en el eje Este-Oeste de la trayectoria solar (Figura 11).

Los habitáculos de tipo A (Figura 12) son estructuras hundidas en el suelo, de forma rectangular o circular, y de dimensiones diversas (sus alturas varían entre los 0.55 y 1.10 metros). Se ubican por lo general en la parte baja de las quebradas, a poca distancia unas de otras. Para su construcción se usó la piedra decantada de los cerros cercanos, de diversos tamaños, pero siempre realizando el aplomo interno mediante técnica de mampostería sin utilización de argamasa.

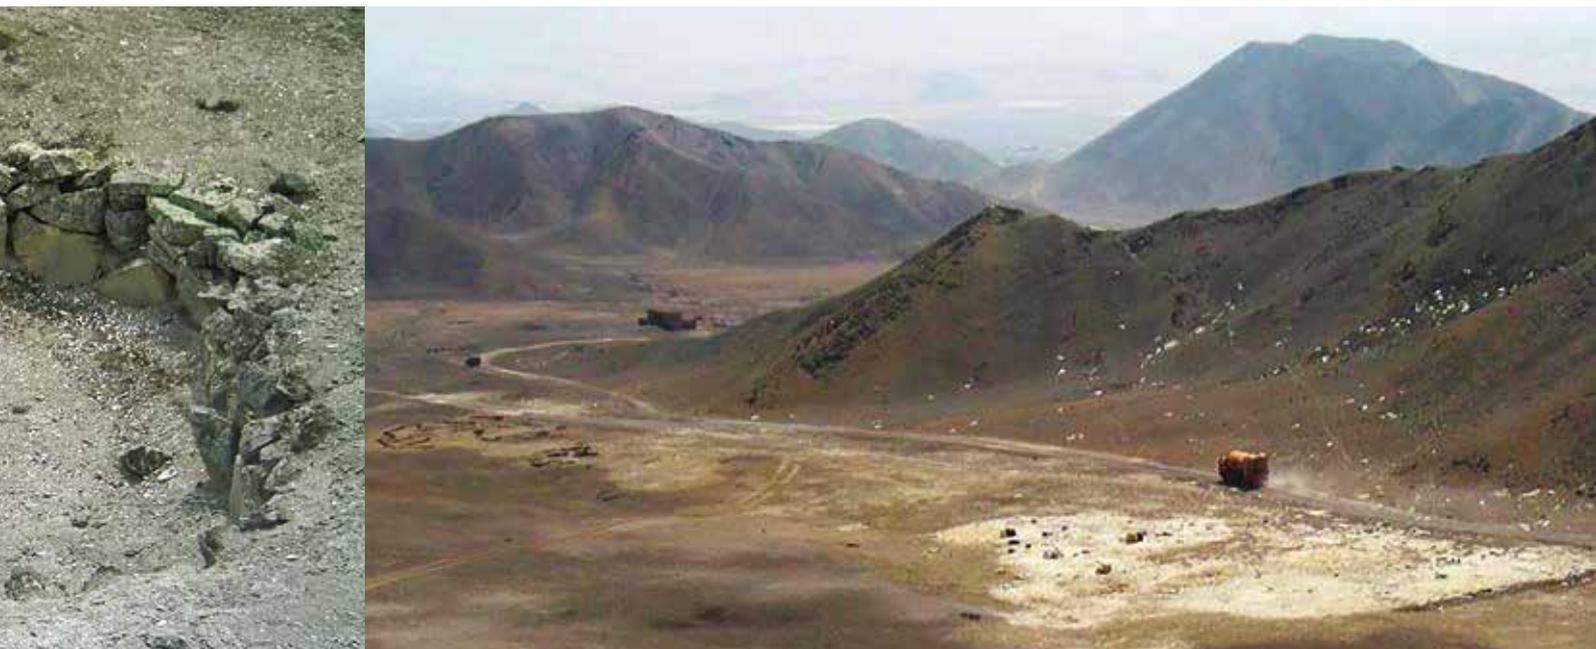
Figura 13. Camión abandonando el área arqueológica de Paloma, y atravesando los conchales y el sector en donde se emplazaba el Templo Rojo. Archivo fotográfico C. Alvino, 2007.

Desde inicios del presente siglo, el territorio y las evidencias arqueológicas han ido deteriorándose (Alvino e Hidalgo, 2003). Dicho proceso se agudiza después del año 2003, cuando algunas de las quebradas de Paloma fueron paulatinamente utilizadas como lugares donde se depositaba la basura producida por las comunidades vecinas. Dos años más tarde, desde 2005 empezaron a utilizarse además como lugar de concentración de restos de animales de granja muertos (bóvidos y aves). Esto derivó en la formación de un foco infeccioso, pues, aunque el entorno permitía cierto aislamiento, los insectos provenientes de allí alcanzaban los centros poblados cercanos. Hacia finales de 2007 la presencia de camiones basureros era constante (Figura 13), y en ese

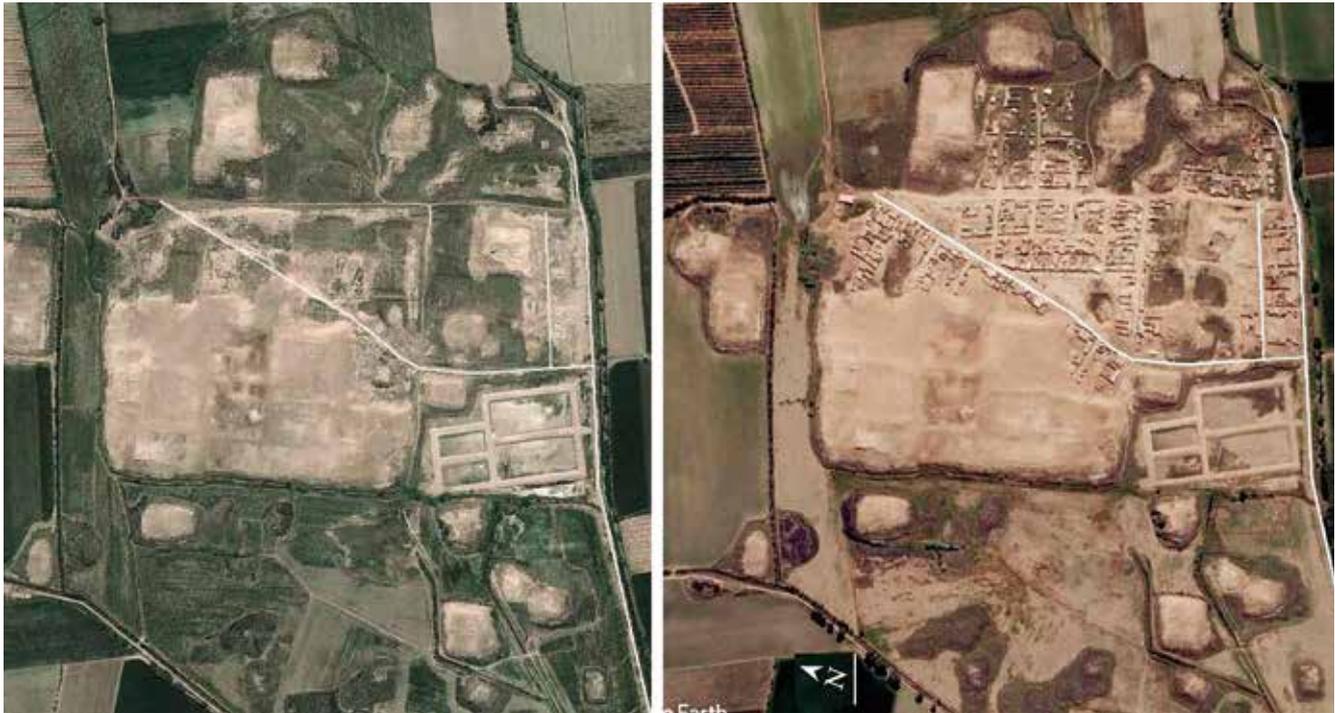
Figura 14. Aerofoto general de Vilcahuasi. Google Earth, 2011 y 2016.

Figura 15. Unos de los edificios más grandes de Vilcahuasi. En primer término, una gran plaza. Archivo fotográfico C. Alvino, 2010.

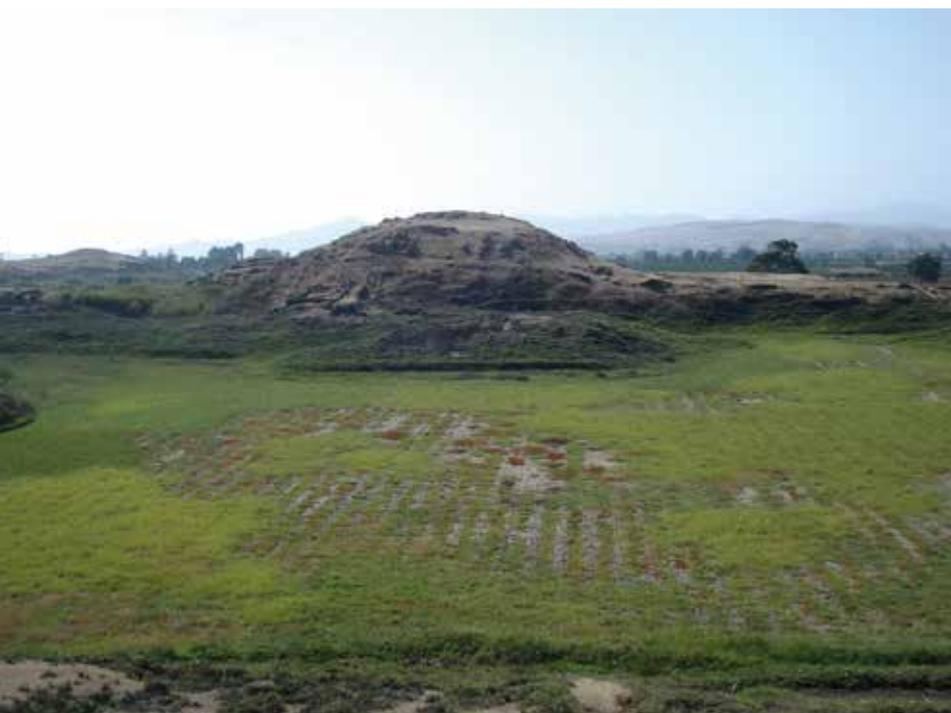
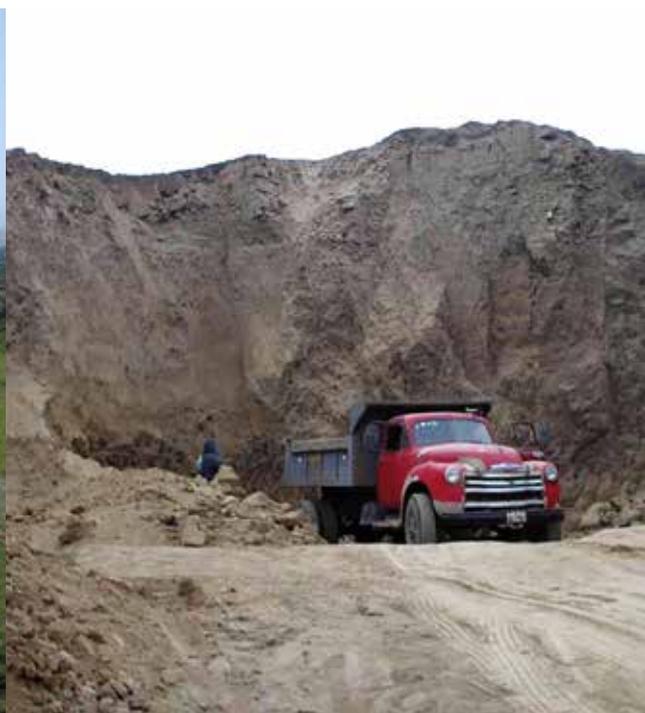
Figura 16. Columna de madera in situ. Se aprecian diferentes pisos y gruesas capas de cenizas. Archivo fotográfico C. Alvino, 2007.

Figura 17. Camión recogiendo los adobes de uno de los edificios de Vilcahuasi para reutilizarlos en la elaboración de ladrillos. Al utilizar este edificio como cantera se ha perdido más de la mitad de su volumen. Archivo fotográfico C. Alvino, 2007.

Muy cercanas a la Panamericana Sur, las grandes plazas de Vilcahuasi fueron utilizadas como chacras en el siglo XX. Además, sus gigantescos edificios arqueológicos han sido continuamente explotados como cantera de arcilla para hornos artesanales de ladrillo (Figura 17), y actualmente el crecimiento poblacional del distrito de San Luís ha propiciado el establecimiento de asentamientos humanos en su alrededor, lo cual ha acelerado su proceso de destrucción.

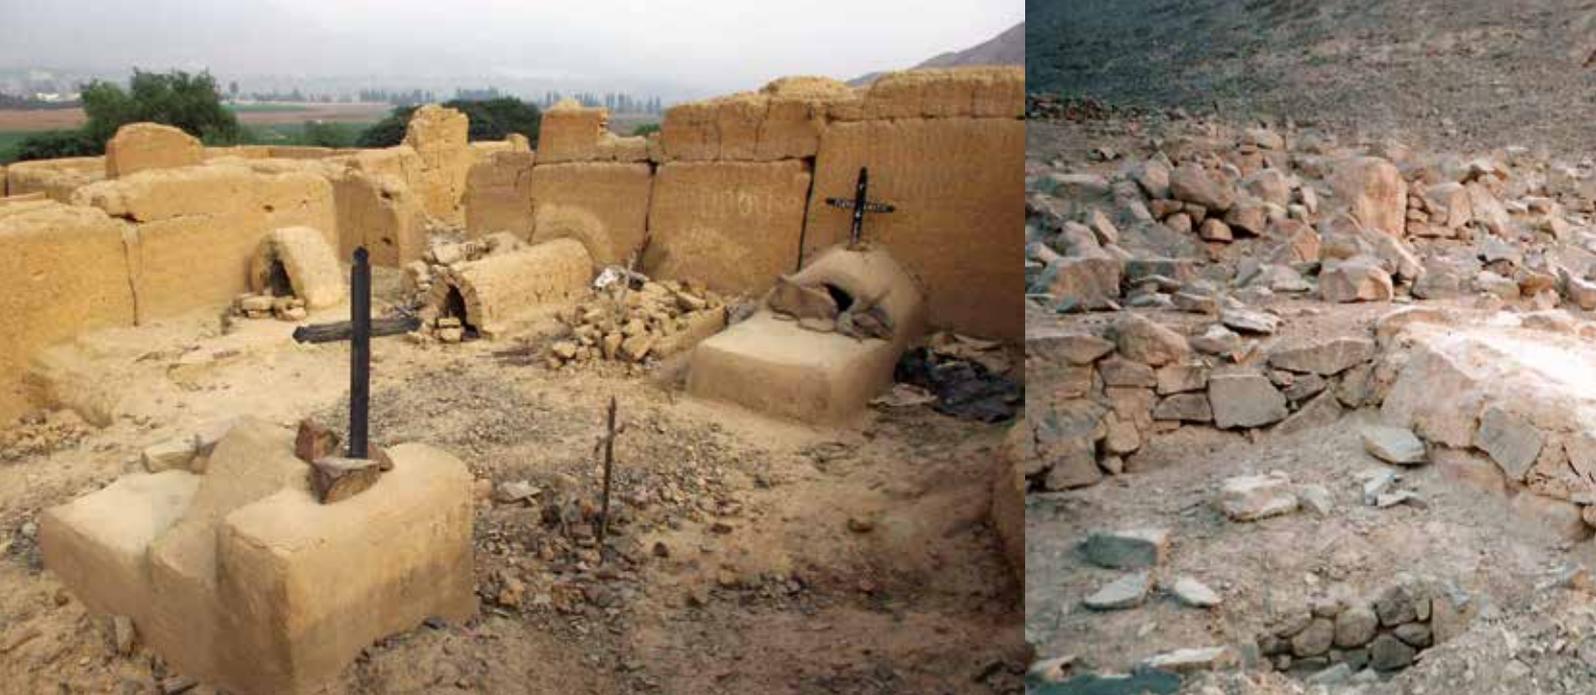
Figura 18. Sector de Macas, en la margen derecha del río Chillón, sirve de cementerio desde hace 100 años a la comunidad local. Archivo fotográfico C. Alvino, 2015.

Figura 19. Posible rampa en un edificio de Huanchipuquio, en la margen izquierda del valle medio del río Chillón, actualmente destruido. Archivo fotográfico C. Alvino, 2003.

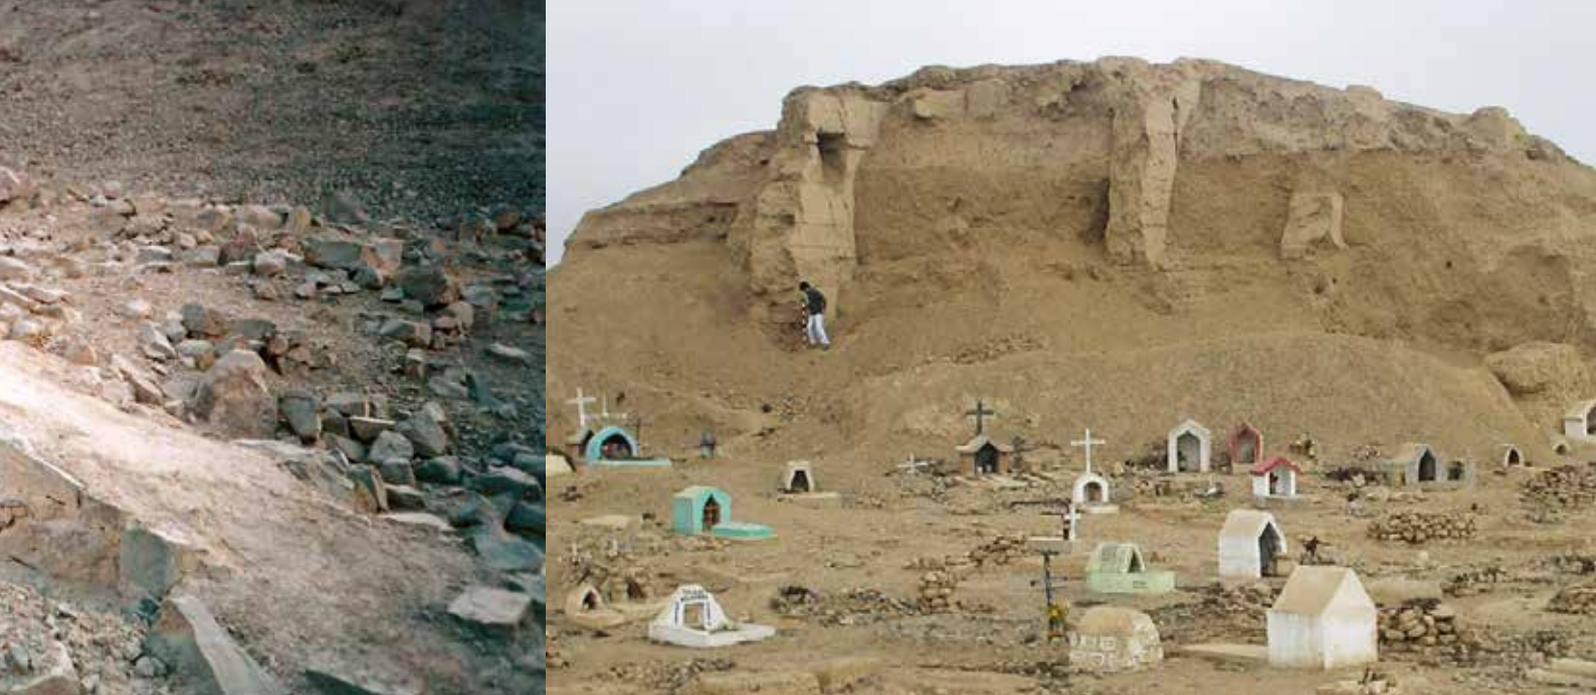
Figura 20. Sitio arqueológico en el cementerio de la ciudad de Imperial, Cañete. Archivo fotográfico C. Alvino, 2007.

Además de lo señalado, el valle de Chancay fue escenario del desarrollo de muchas antiguas sociedades, que no han sido objeto aún de estudios arqueológicos serios, cuyos vestigios han sido destruidos a lo largo del siglo XX, como Hualal Viejo, Miraflores, Jecúan. Últimamente, Portillo, Laure y un gran sector del sitio de Pisquillo Chico están atravesando un proceso de destrucción, como se indicó líneas arriba. Otros valles, como el del Chillón (al sur del Chancay), también albergan gran cantidad de sitios arqueológicos que sufren peligro de destrucción inmediata, por ejemplo, aquellos ubicados junto a canteras contemporáneas de materiales de construcción, como en Socos; sitios que son utilizados como cementerios, por ejemplo en Macas (Figura 18); o tal vez, que ya han desaparecido, como en Huanchipuquio (Figura 19). Incluso, sitios arqueológicos largamente estudiados y reconocidos, como Ancón, sufren el impacto y la destrucción que acarrea el estar cerca de poblaciones que las usan como botaderos de basura. Asimismo, están teniendo lugar procesos una destrucción en el valle de Cañete, como en la ciudad de Imperial, donde además se encontraba un gran asentamiento huarco en el interior del cementerio local (Figura 20).
