# INVESTIGACIÓN, INTERVENCIÓN Y DIDÁCTICA PARA LA CONSERVACIÓN Y RESTAURACIÓN DEL PARQUE ARQUEOLÓGICO DE COCHASQUÍ (ECUADOR)

## RESEARCH, INTERVENTION AND EDUCATION FOR CONSERVATION AND RESTORATION OF THE ARCHAEOLOGICAL PARK OF COCHASQUÍ (ECUADOR)

BEGOÑA CARRASCOSA MOLINER, OLGA MEDINA LORENTE, ANDREA SANZ CATALÁ, CRISTINA NIETO PÉREZ

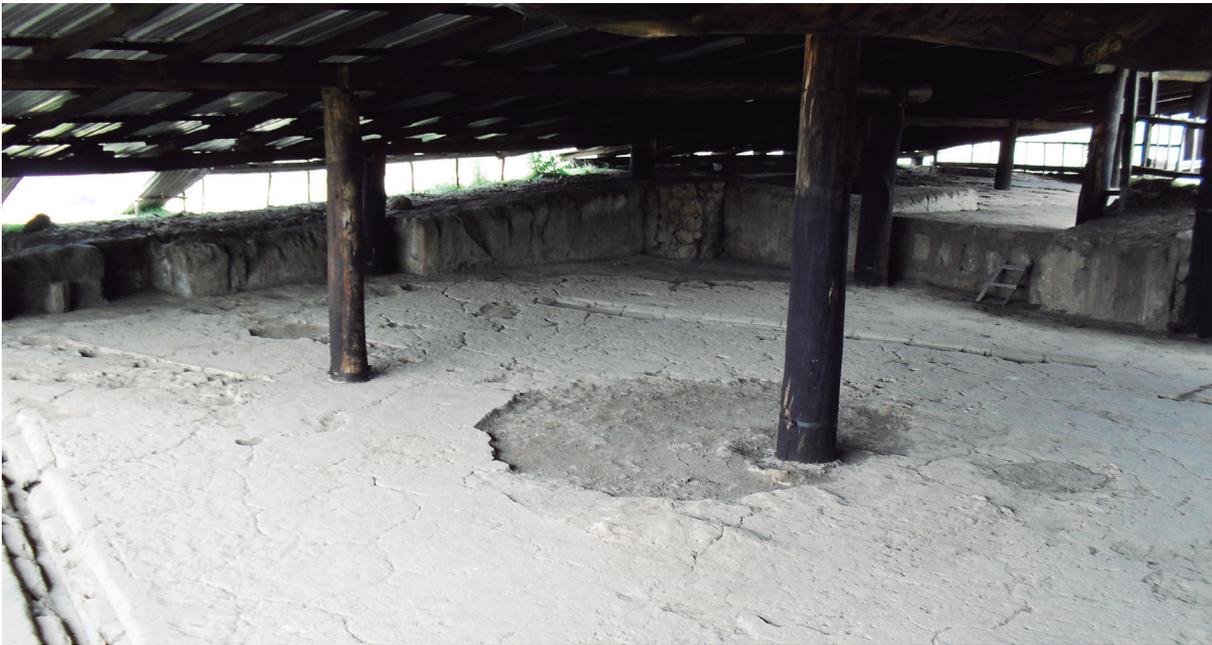
Figura 3

**Vista general de las plataformas en su estado inicial.**

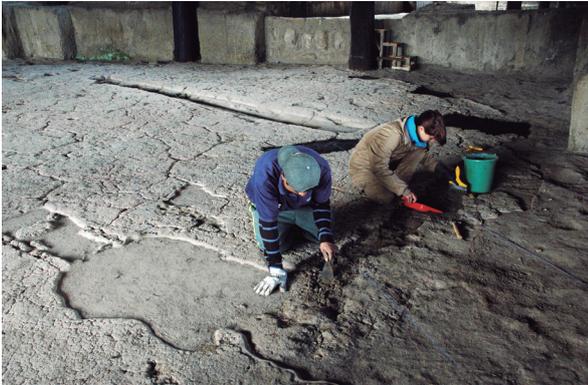
Figura 5

**Eliminación de las tierras fijadas tras la Fase I.**

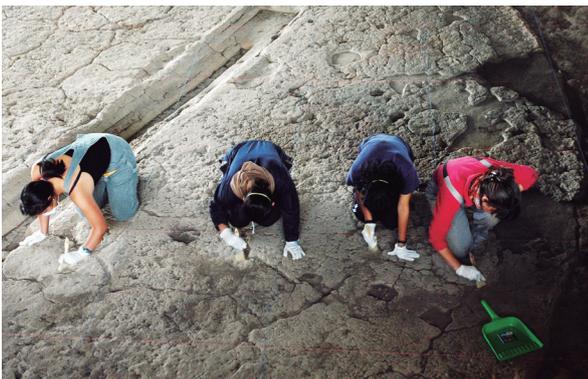
Figura 8 (página anterior)

**Estudiantes de la UTE y personal del proyecto realizando la limpieza mecánica en la plataforma inferior.**

Como es habitual en este tipo de tareas, se procedió a la eliminación mediante acciones mecánicas de los restos de tierra y material orgánico disperso tanto sobre las plataformas como en su perímetro interior y exterior. Este procedimiento es evidentemente necesario, ya que con su realización previene el crecimiento de vegetación, debiéndose de repetir periódicamente. El método de eliminación de estas sustancias fue ejecutado mediante brochas de cerda blanda y sin hacer presión sobre las superficies. En cuanto a la eliminación de las diversas deposiciones de aves, se procedió a su erradicación mediante limpieza mecánico-física, a través del empleo de hisopos de algodón humectados en alcohol, con la finalidad de ablandar estas sustancias sin provocar una humedad excesiva sobre la superficie cerámica, facilitando así su eliminación mediante el empleo controlado de bisturís. En este tipo de intervenciones en el exterior, las acciones de limpieza mecánica para la eliminación de suciedades terrosas y de polvo transportado por el aire son frecuentes, en este caso concreto fueron realizadas durante varias fases de la actuación restaurativa: efectuándose una limpieza completa antes de la intervención de restauración, limpiezas puntuales en las zonas de tratamiento de lagunas, limpieza general tras la restauración y limpieza final tras los tratamientos de consolidación de las plataformas. Una vez limpio los pavimentos de las sustancias

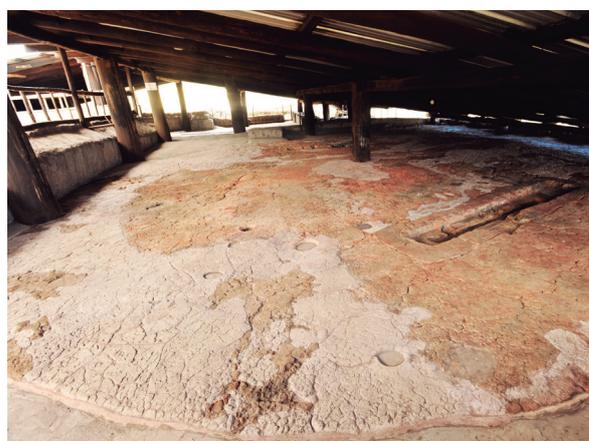
Figura 16  
**Vista general tras la aplicación del consolidante en la plataforma superior.**

Gracias a estos estudios en laboratorio, fue seleccionado el producto Estel® 1100, compuesto a base de silicato de etilo y polisiloxanos oligoméricos (hidrorepelentes), realizándose la consolidación general
