# **PATOLOGÍA DE LA EDIFICACIÓN PATRIMONIAL EN EL CENTRO HISTÓRICO DE LIMA. HUMEDADES, CAUSAS Y CONSECUENCIAS**

## **CULTURAL HERITAGE BUILDING'S PATHOLOGY IN LIMA HISTORIC CENTER. HUMIDITY, CAUSES AND CONSEQUENCES**

**ANA ELISA BERENGUEL PAREDES**

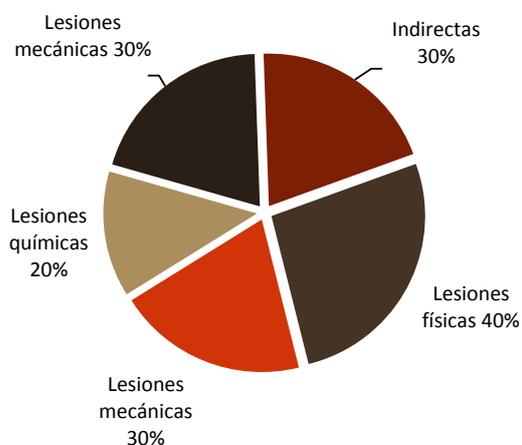
Gráfico 1  
**Lesiones primarias por categorías de lesión.**  
 Fuente: Elaboración propia en base a muestreo en edificios patrimoniales del Centro Histórico de Lima.

En el Gráfico 1 se identifica la mayor afectación, dentro de la muestra analizada, considerando qué porcentaje de las edificaciones están afectadas por dichas lesiones primarias, como origen de su proceso patológico, mientras que en el Gráfico 2 se presenta en cifras qué porcentaje de la muestra evidencia afectación por las distintas lesiones. De la lectura de ambas gráficas se puede afirmar que si bien el 93% de las edificaciones patrimoniales evaluadas están afectadas por algún proceso físico, el

40% tiene a las lesiones del tipo físico como lesiones primarias, generadoras de otros procesos.

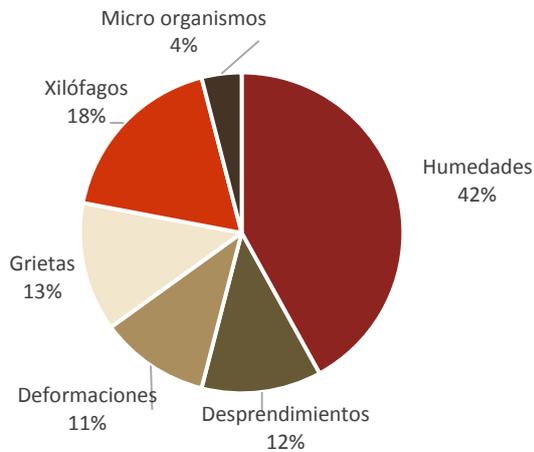
Gráfico 3

**Lesiones primarias específicas, por tipos de lesión.**

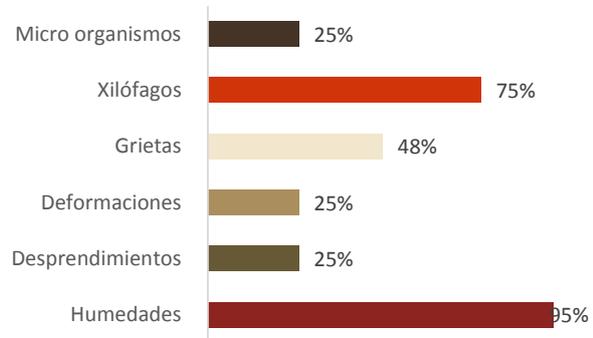
Gráfico 4

En el análisis realizado, se identificaron también lesiones, específicas de las distintas categorías, llegando a resultados similares en los que las humedades se presentan como la lesión más frecuente en las edificaciones patrimoniales y la que se define, además, como una de las más perjudiciales por su capacidad de generar nuevas lesiones. De ese análisis se pudo obtener información que se presenta en el Gráfico 3, que identifican a la humedad como el proceso que afecta de manera primaria al 45% de las edificaciones evaluadas. Es necesario aclarar que al referirnos a lesiones primarias no significa que estas no puedan aparecer como lesiones secundarias, sino que el análisis se basa en las lesiones primarias exclusivamente, ya que estas, son desencadenantes de problemas más complejos e incluso del riesgo de colapso en la edificación. De considerar en el análisis a la lesión humedad como primaria y secundaria el resultado contrario, tendríamos que decir que la humedad, como lesión primaria o secundaria, afecta al 95% de las edificaciones del Centro Histórico de Lima.

**Lesiones específicas, por tipos de lesión.**

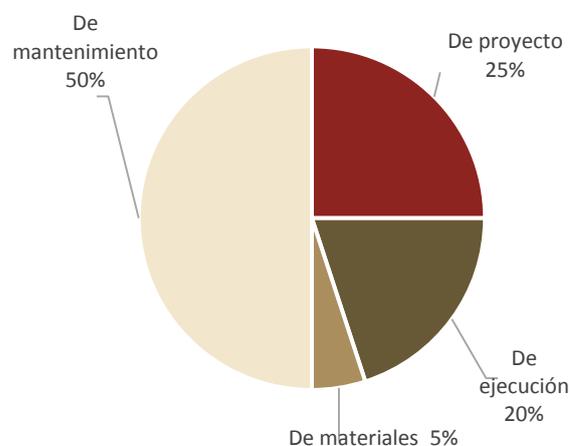
Gráfico 5

Es importante indicar también que, junto con las lesiones del tipo físico, las lesiones indirectas constituyen el segundo gran grupo de problemas para el patrimonio de la ciudad. Como parte del análisis también se verificaron situaciones en las que las in-

tervenciones inadecuadas, la falta de rigor técnico en los proyectos, la falta de mantenimiento y el uso de materiales inadecuados o incompatibles, ponen en riesgo la conservación patrimonial.

**Lesiones indirectas.**

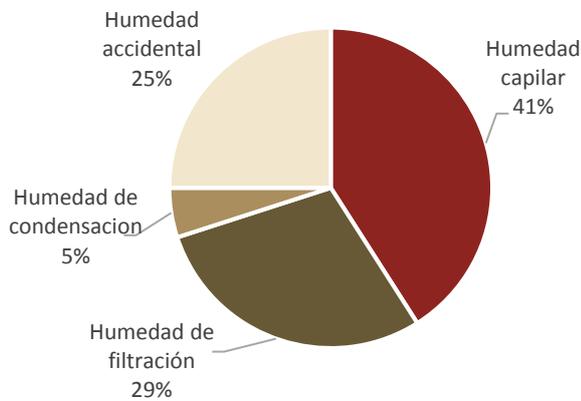
Gráfico 6  
**Lesiones específicas, por tipos de lesión.**  
 Fuente: Elaboración propia en base a muestreo en edificios patrimoniales del Centro Histórico de Lima.

En los Gráficos 6 y 7: Humedad como lesión primaria, vemos que es la humedad capilar el origen de la mayor proporción de las lesiones primarias en las edificaciones patrimoniales relacionadas a los procesos de tipo físico.

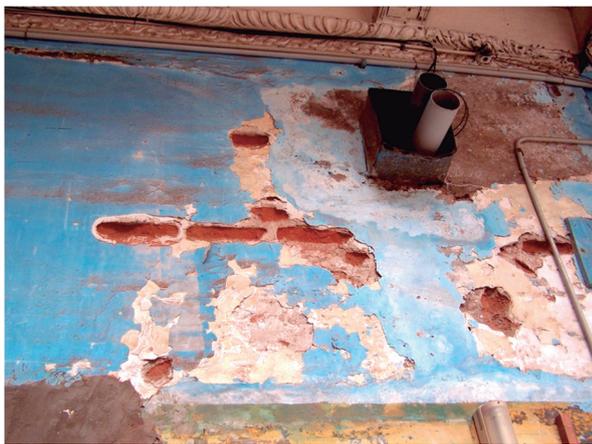
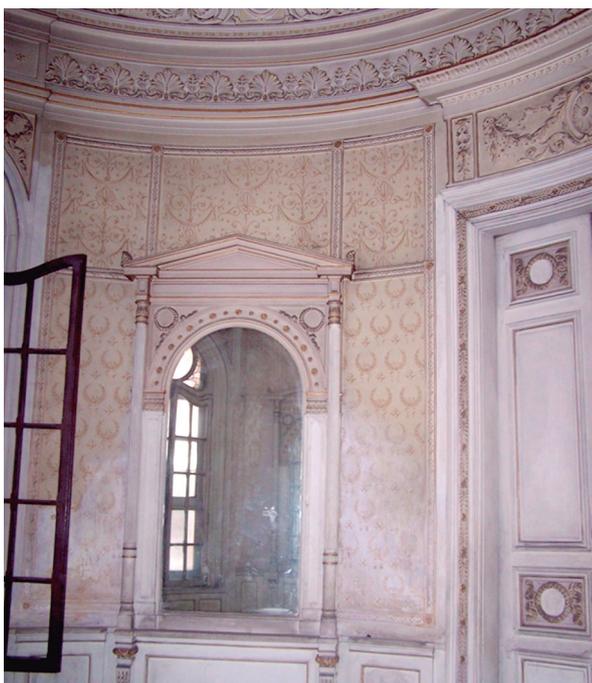
ridad del agua contenida en elementos horizontales, sus efectos no llegan a tener el compromiso estructural o de conservación que las humedades de capilaridad. Afectan directamente a molduras, cornisas, elementos en voladizo y encuentros de estos con muros. Las causas son la lluvia y la acumulación de agua, sin embargo, sus efectos por la escala de absorción no implican un compromiso estructural a la edificación, sin embargo, podrían comprometer las condiciones de resistencia y estabilidad de los elementos afectados, favoreciendo el desprendimiento de molduras, cornisas o remates.

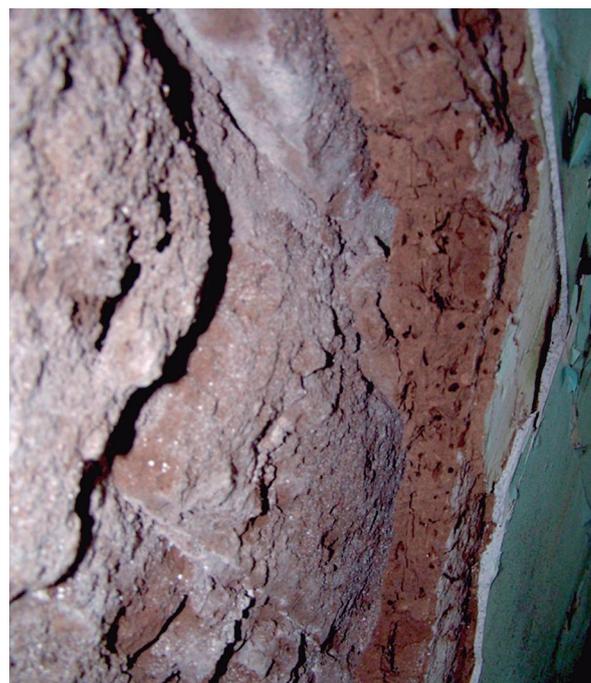
Figura 3

**Exfoliación y erosión por acción de humedad capilar.**

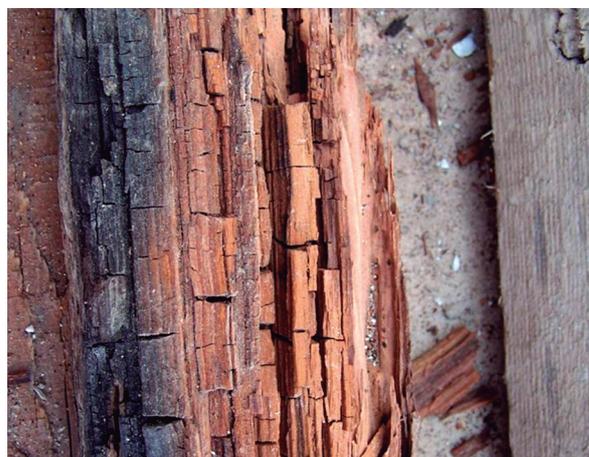
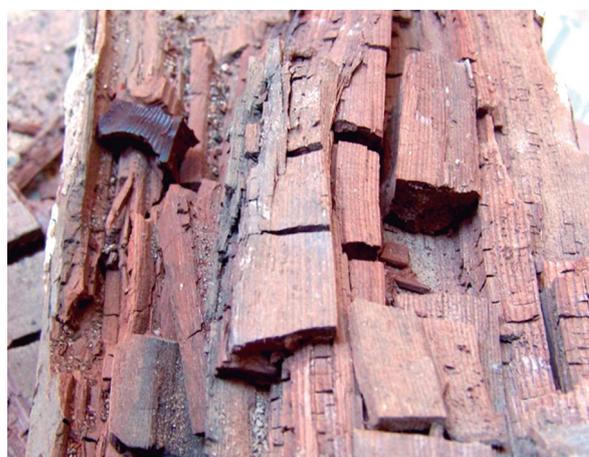
Figura 4 (página anterior)

**Pudrición parda en una pieza de madera, el cambio de colocación y la fractura de la pieza son las características principales de esta lesión, ocasionada como consecuencia de la humedad.**

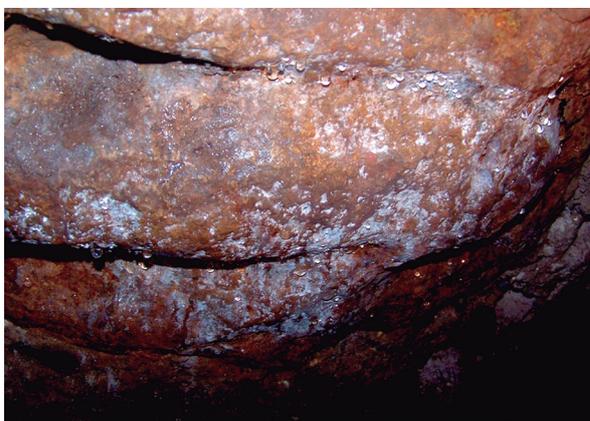
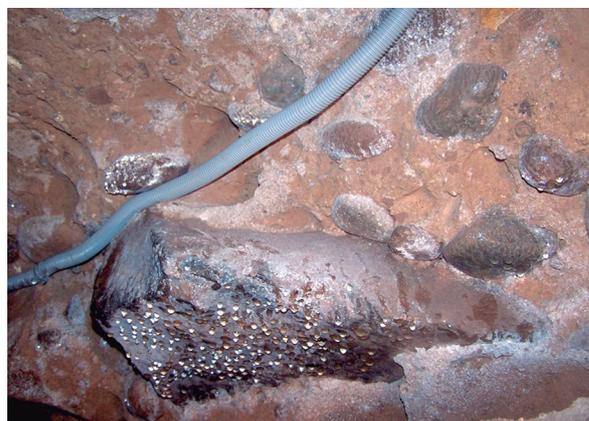
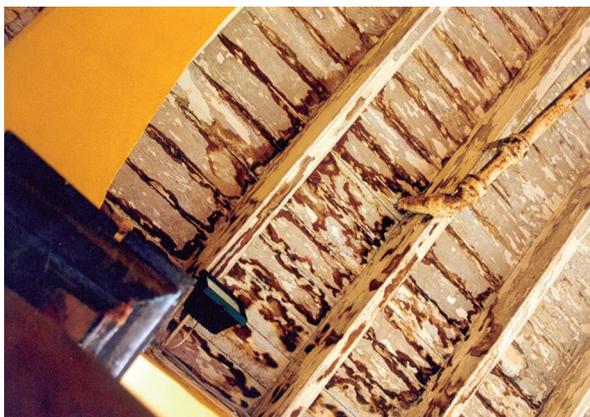
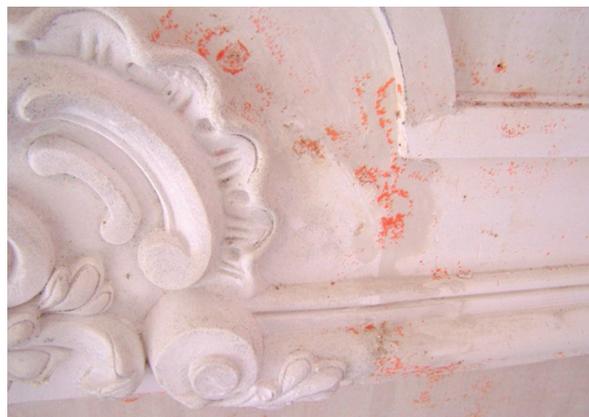
Figura 12

**Humedad de condensación, hongos en el cielorraso, como consecuencia de la elevada temperatura interior y el alto contenido de humedad ambiental por humedades de obra.**
