EL CENTRO HISTÓRICO DE LIMA ENTRE CONSERVACIÓN Y USO INADECUADO DEL PATRIMONIO HISTÓRICO ARQUITECTÓNICO 'MENOR'¹

THE HISTORIC CENTER OF LIMA: CONSERVATION VERSUS INAPPROPRIATE USE OF 'MINOR' ARCHITECTURAL HERITAGE

ANGELA LOMBARDI² / PATRIZIA MONTUORI³

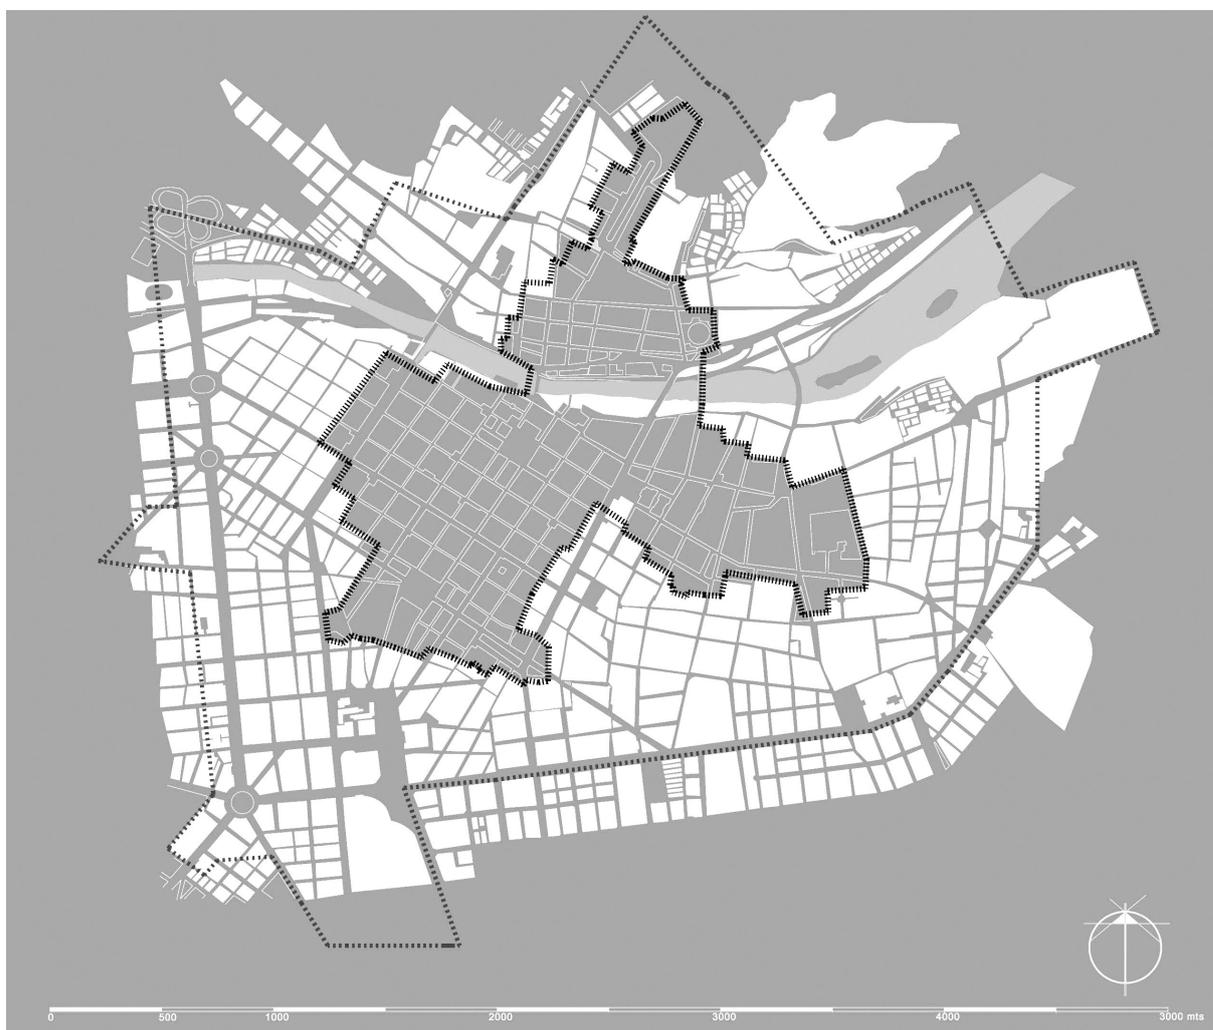
Figura 1. Plano sinóptico del Centro Histórico de Lima con el área declarada Patrimonio Mundial Unesco (línea negra) y la extensión total del Centro Histórico (línea negra).

Así, desde la primera mitad del siglo XX, el Centro Histórico de Lima empezó a sufrir no solo transformaciones urbanas y arquitectónicas significativas, sino también sociales. Las familias acomodadas, que tradicionalmente residían en la cuadrícula fundacional renacentista, se transfieren a los modernos barrios de expansión de la periferia, mientras que el centro empieza a acoger grupos de población cada vez más pobres que ocupan y subdividen las ricas residencias unifamiliares del período virreinal y republicano. En 1991, el Centro Histórico de Lima fue nombrado Patrimonio Mundial por la Unesco; sin embargo, en la actualidad un centenar de monumentos y miles de viviendas de valor histórico-arquitectónico se encuentran en estado de abandono y en riesgo de derrumbe (Figura 1).

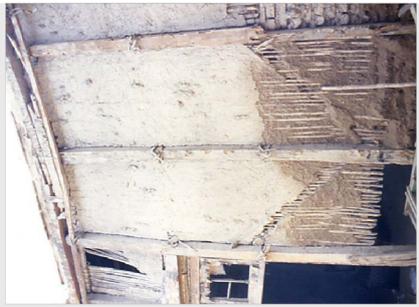
Fig. 4. *Quincha* construction: the timber structure is interspersed with reed lattice set vertically and plastered with gypsum. (WMF)

The adobe walls, made of dry earthen bricks with earth-clay mortar, are superimposed upon stone foundations combined with brick courses. Some of the *quincha* partitions do not have a real foundation: the timber pillars rest on a lower beam laid in the soil and are connected by an upper beam (fig. 2). The spaces between the pillars are filled with reed lattice vertically woven. The presence of adobe brick courses in the lower registers can be seen in several parts of the walls in order to strengthen the entire structure (fig. 4).

The flat roof structure is made of rafters resting on the beams framing the top of the *quincha* panels (fig. 4).

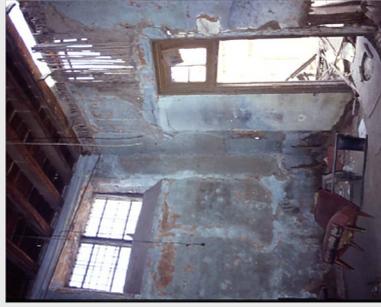
Fig. 6. View of one of the rooms in poor condition.

PRINCIPAL ALTERATIONS: the walls are in a state of advanced decay as a result of humidity. Portions of the flat roof have collapsed (fig. 6 and 7).

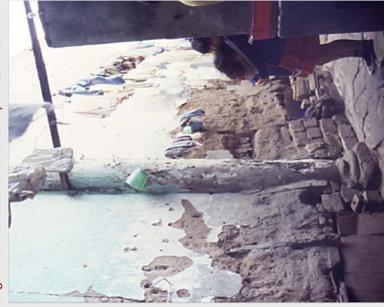
Fig. 7. Partitions in state of obvious decay.

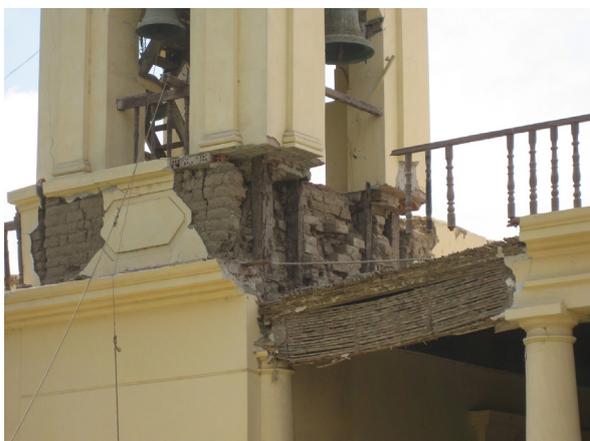
Figura 2. Formas arquitectónicas barrocas coloniales y técnicas de construcción en quicha y adobe.

La quincha (estructura de listones de madera revestida con un entramado de caña recubierto de barro y un enlucido de yeso) asociada al adobe, (figura 2), gracias a sus características técnicas y su bajo coste se ha impuesto como técnica de construcción tradicional; ha sido utilizada también en las modernas construcciones de principios del siglo XX y solo ha sido sustituida, recientemente, con la llegada del cemento armado. Sin embargo, la quincha aún caracteriza y otorga identidad a la arquitectura de la ciudad y, al mismo tiempo, demuestra la validez de una tradición de construcción de origen prehispánica. Los frecuentes terremotos y sus efectos devastadores, de los que este territorio es continuamente objeto, han demostrado el buen comportamiento sísmico de la quincha. (Soria León, 2012).

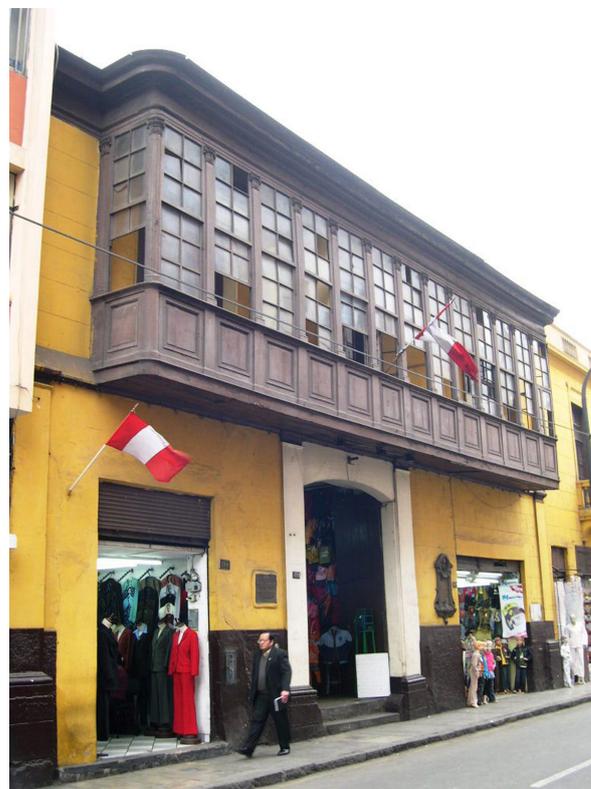
Figura 3. Casa de Manuel Ricardo Palma Soriano. De la casa se conserva parcialmente el cuerpo que da a la calle, con el típico balcón de madera, mientras que en el patio interno unas partes del edificio han sido demolidas.

La construcción histórica limeña, de preciadas cualidades arquitectónicas y elementos decorativos de gran importancia, está realizada con técnicas de construcción totalmente originales, resultado de una fusión cultural entre el saber constructivo local y el importado de España. (Figura 3).

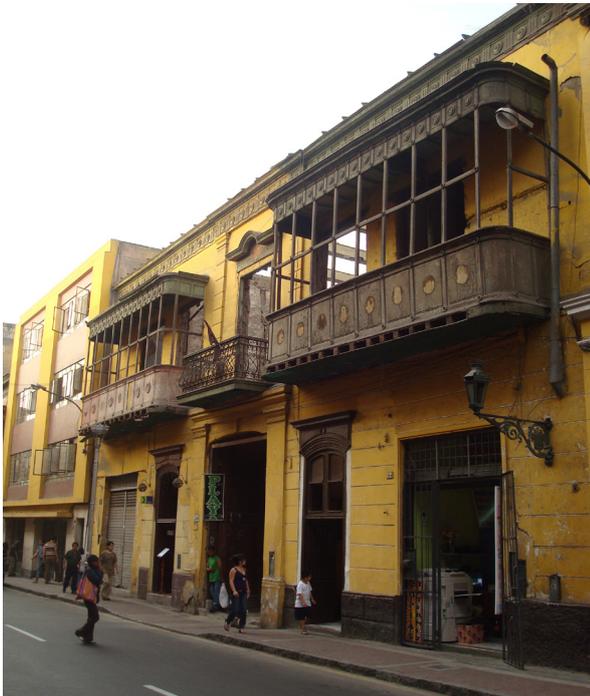
Figura 4. Casa en jirón Ica 260. Vista de la fachada exterior. El interior del edificio fue demolido y del primer piso queda solo la pared perimetral, que sostiene apenas los balcones de cajón.

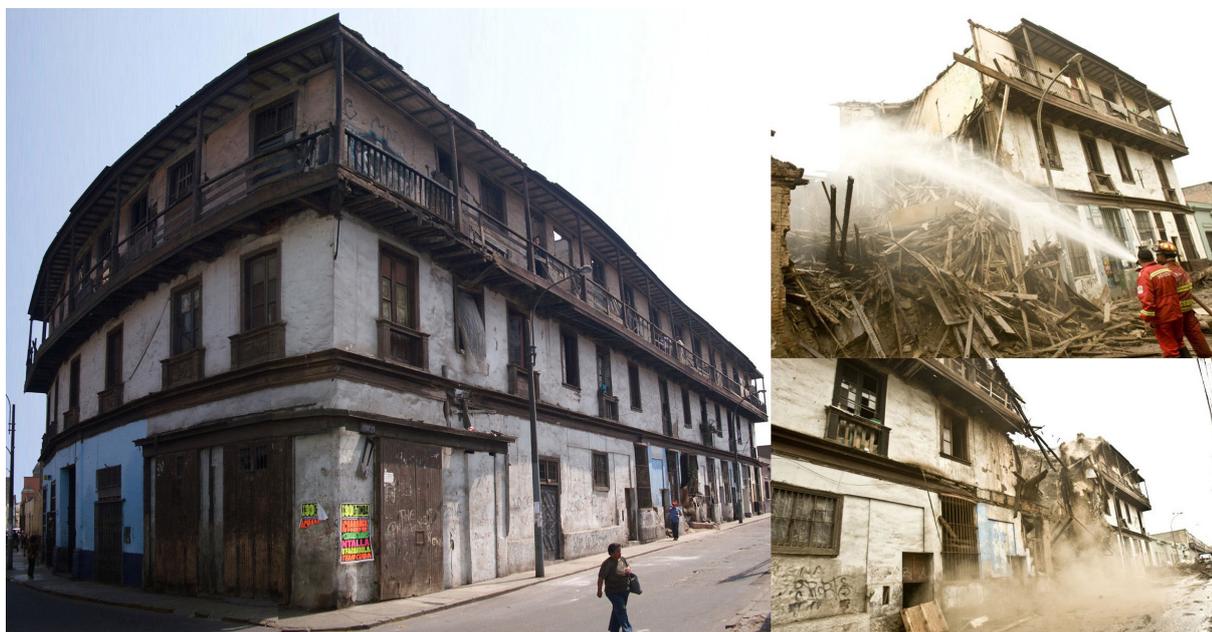
Figura 6. Edificio El Buque antes y después del colapso. En noviembre de 2012, un incendio causó el colapso de esta mansión histórica construida en 1753 y nominada Monumento Nacional en 1988 .
