ARQUITECTURA PREHISPÁNICA LIMEÑA DE LOS SIGLOS XI AL XV: EL CASO DE LA CONSERVACIÓN DE LA PIRÁMIDE A DE MATEO SALADO^[*]

PREHISPANICAL ARCHITECTURE OF LIMA BETWEEN XI AND XV CENTURIES: THE CASE OF THE CONSERVATION OF MATEO SALADO'S A PYRAMID

MIRNA SOTO MEDINA^[**] Y JULIO VARGAS NEUMANN^[***]

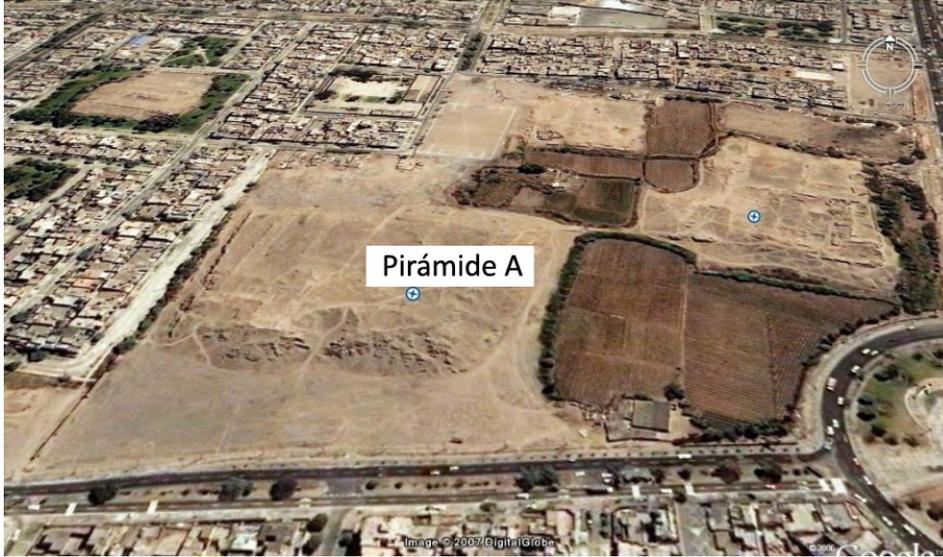
Figura 1. Vista aérea del Complejo arqueológico Mateo Salado, señalando la ubicación de la Pirámide A.

En el año 2007 asumió la dirección del proyecto la licenciada Alejandra Figueroa, quien lideró la intervención que se llevó a cabo en la Pirámide A del complejo (Figura 1). Los trabajos fueron ejecutados por un equipo interdisciplinario de conservación arquitectónica, ingeniería estructural y arqueología. Se aplicaron, por primera vez, los resultados de las investigaciones teórico-experimentales realizadas en la Pontificia Universidad Católica del Perú, en las cuales se desarrollaron técnicas de inyección de suelo arcilloso líquido para reparar fisuras en muros de adobe. Ello fue posible gracias al convenio de colaboración público-privado entre el INC (hoy Ministerio de Cultura) y dicha universidad. Desde entonces la investigación arqueológica, la conservación y la puesta en uso del monumento han continuado bajo la dirección del arqueólogo Pedro Espinoza, proceso en que se ha implementado la iluminación nocturna y la apertura al público.

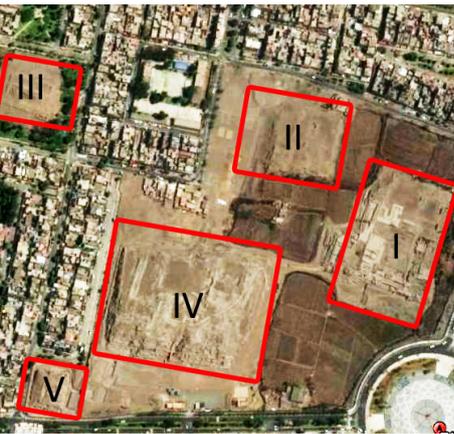
Figura 2. Vista aérea del Complejo Arqueológico Mateo Salado, señalando la ubicación de las cinco pirámides según denominación de Julio C. Tello.

Muro de circunvalación.- El grupo de wakas de halla protegido por medio de un elevado muro de adobón. Por el lado N aparece a unos 200 m. de las wakas I y II; por el lado S también pasa a unos 50 ó 100 m. de las I y IV, y al pie de la V, por el E, pasa a unos 10 ó 20 m. de la I; y por el lado O no existe resto alguno (Tello, 1999, p. 33) (Figura 2).

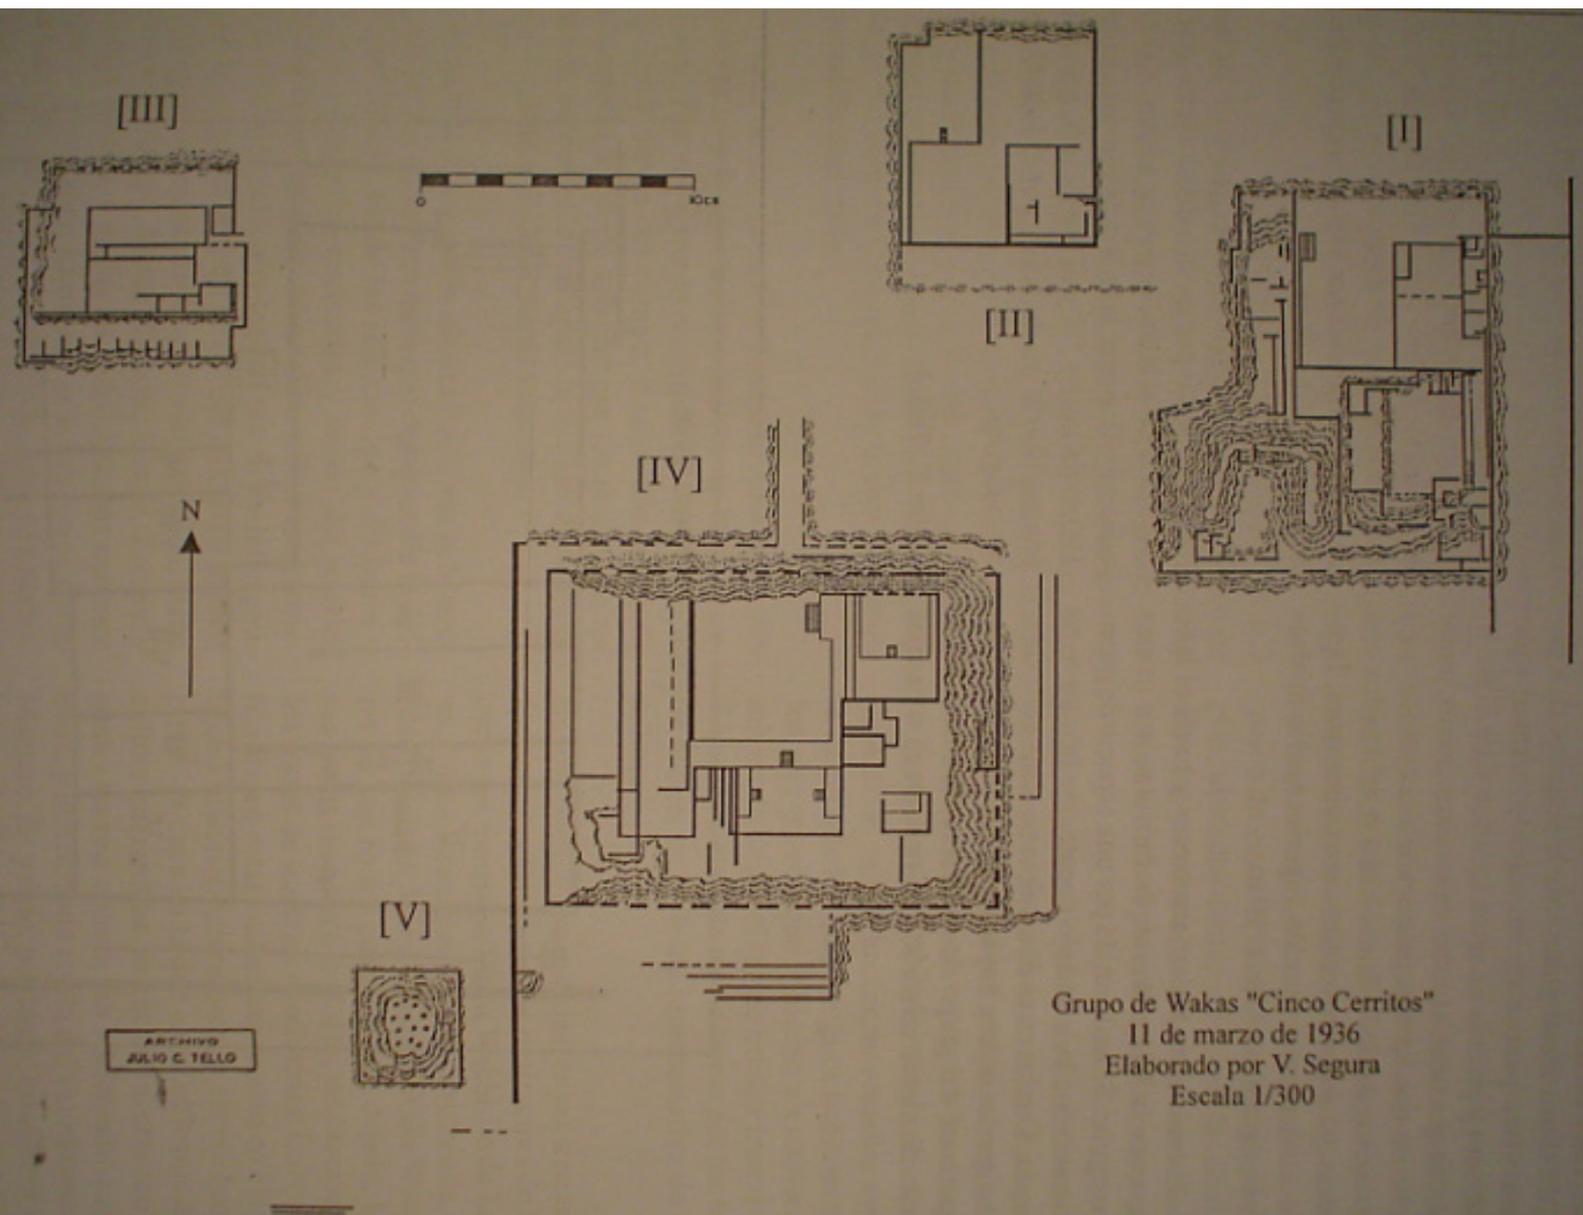
Figura 3. Plano extraído del Inventario de Monumentos Arqueológicos del Perú. Lima Metropolitana. INC-MML.

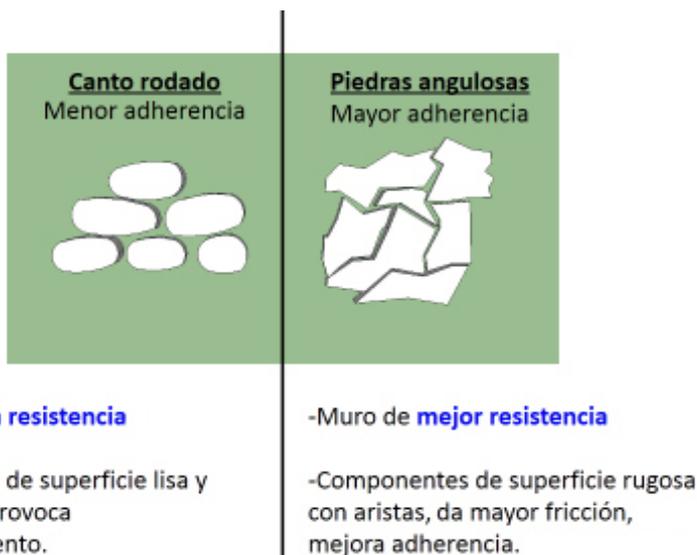
Gráfico 1. Adherencia y resistencia.
 Fuente. Elaboración propia, Mirna Soto, 2015.

La tierra y la piedra son los dos materiales de construcción más accesibles de la naturaleza, pero son poco compatibles. Los morteros de tierra facilitan el asentado de la piedra para construir un muro, pero un muro de piedra asentado con morteros de tierra resiste mucho menos que un muro de tierra cruda, ya sea de albañilería de adobe o de tapial. La adhesión entre los dos materiales es muy débil, y el peso específico de la piedra es alrededor de 50% mayor que el de la tierra cruda seca; por tanto, si los morteros mantienen unidas piedras más pesadas que los adobes, son más vulnerables. Tal es el caso de las pirkas, ampliamente utilizadas en el Perú desde épocas ancestrales (Gráfico 1).

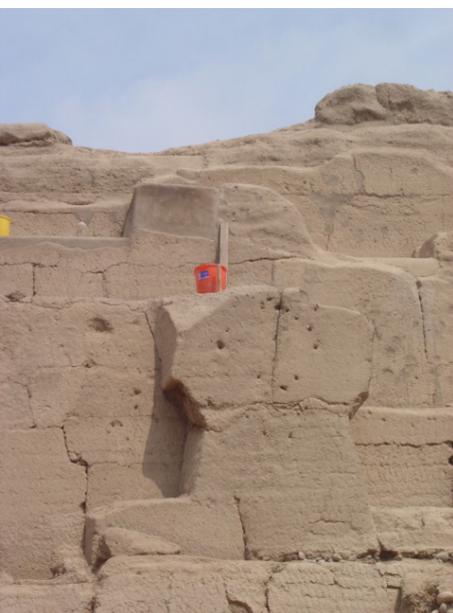
Figura 4. Bloques de Tierra Modelada: Macizos.
 Fuente. Archivo fotográfico Mirna Soto, 2015.

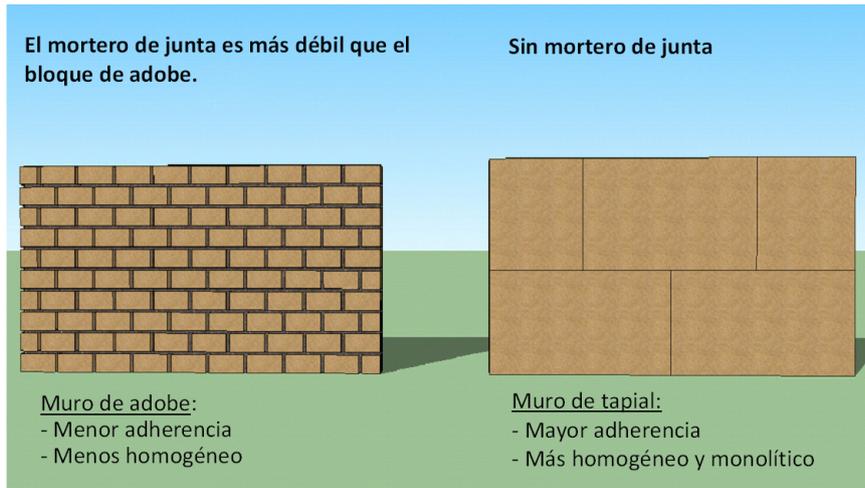
La mampostería de tapial es menos vulnerable que la de adobe.

Gráfico 2. Muro de adobe vs. Muro de tapial.

Los grandes bloques de tierra elaborados por los Yschma, en tanto elementos estructurales, representan un aporte significativo aprovechable para el mejoramiento de las técnicas de construcción. Al tratarse de un elemento continuo de tierra maciza medianamente apisonada, que conforma bloques de grandes dimensiones, se consigue la disminución de la cantidad de juntas de mortero de barro, que por lo general son las partes más débiles de un muro. Esta disminución del número necesario de juntas asegura mayor homogeneidad y monolitismo. Por lo tanto, esta mampostería es menos vulnerable que el adobe (Gráfico 2).

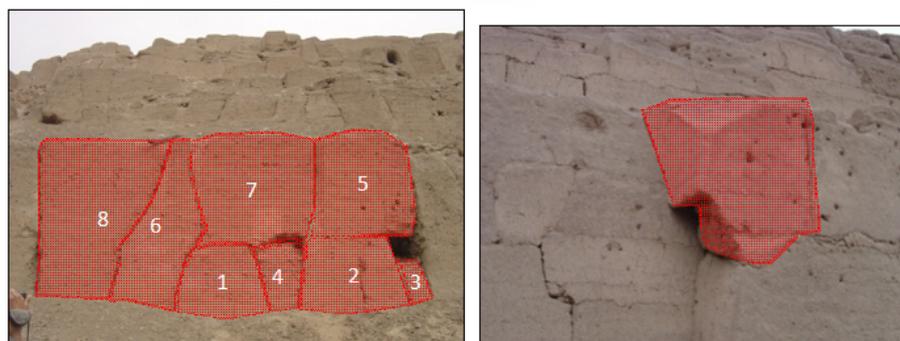
- No emplean encofrados convencionales.
- Control de inclinación exterior del bloque.
- Arcilla en estado plástico, con poca humedad, no se raja, no se desparrama.

SE FORMAN CON MASAS DE BARRO COLOCADAS Y EMPAREJADAS HORIZONTALMENTE CON LAS MANOS

Gráfico 3. Aspecto formal de los bloques y orden de fabricación.

La fabricación de cada bloque debió tener un orden secuencial constructivo, tal como se aprecia en el Gráfico 3: se seguiría la direccionalidad de adentro hacia afuera y de abajo hacia arriba, procurando otorgar siempre apoyos fijos a cada nuevo bloque.

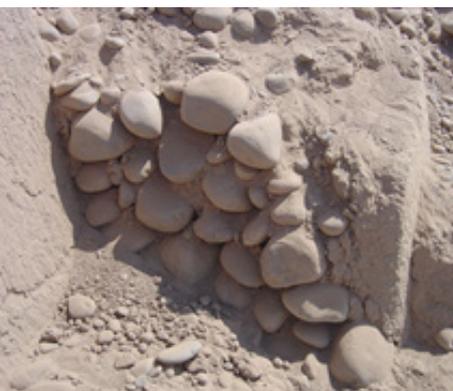
Figura 5. Bloques de Tierra Modelada: Rellenos.

Otro tipo de bloque apreciado en Mateo Salado es el que posee material interior de relleno, compuesto por cantos rodados de mediana dimensión y tierra suelta, y un perímetro hecho de tierra conformada. Se trata de muros de base más ancha, colocados en la parte externa y baja de los muros macizos, que contribuyen a su estabilidad. Su acabado final permite que se integren a la arquitectura del conjunto. Este concepto estructural es el mismo que se usó en el Camino Prehispánico Maranga, el cual luego conformaría parte de la red viaria más importante del Perú prehispánico: el Qhapaq Ñan. En ambos tipos de bloques, los enlucidos de barro tienen un acabado pulido; piedras lisas que cumplían la función de alisadores pudieron ser empleadas para dicho propósito (Figura 5).

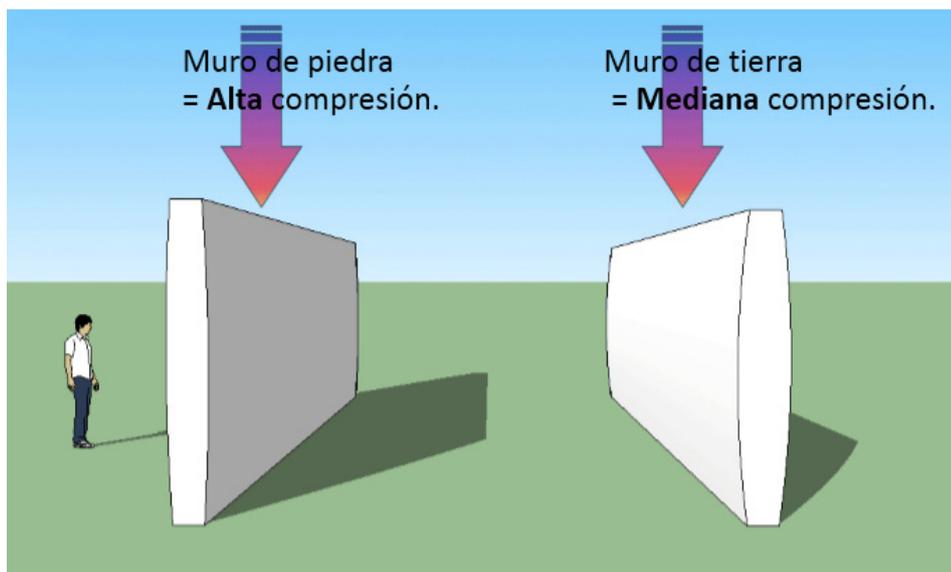
Gráfico 4. Muro de piedra vs. Muro de tierra.

Ya que la piedra es entre 15 y 20 veces más resistente a la compresión que la tierra seca, se utilizó esta técnica de parrillas con la finalidad de aminorar el peso de las cargas superiores. Sin embargo, al ser un sistema no consolidado (tierra y piedras sueltas), este debe haber generado empujes laterales no controlados, por lo que la resistencia frente a sismos habría sido deficiente (Gráfico 4).

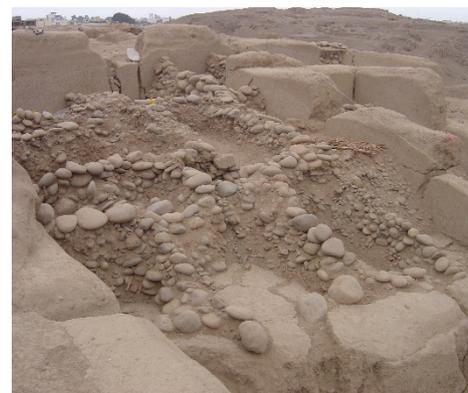
Figura 6. Relleno: Emparrillado de cantos rodados.

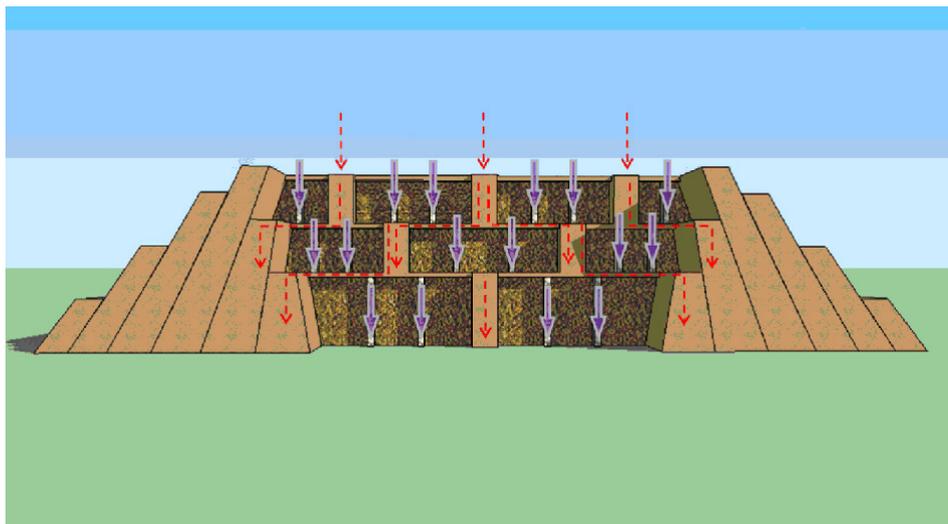
Gráfico 5. Sistema portante de muros de tierra y piedras.

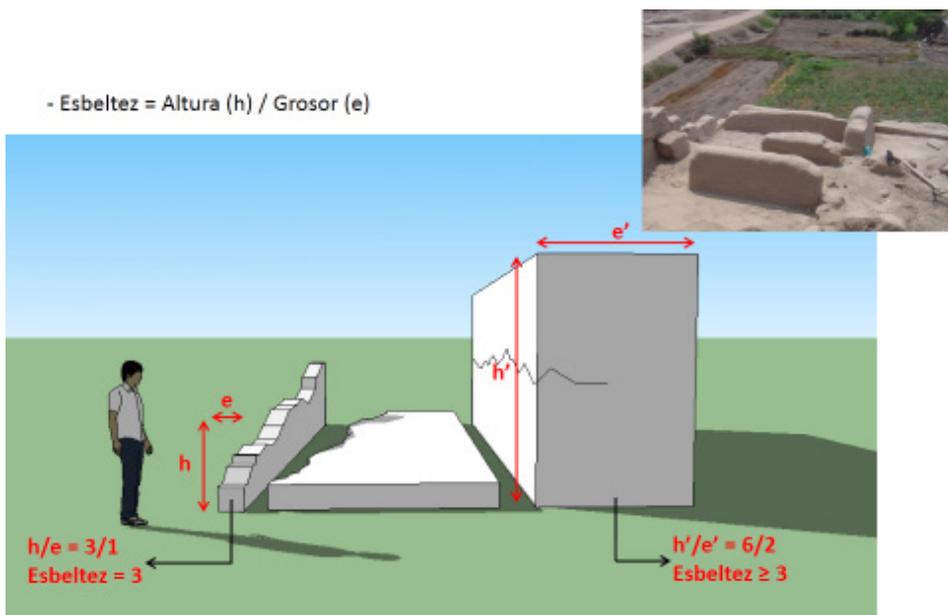
Gráfico 6. Estabilidad de muros y el criterio de masa global o esbeltez.

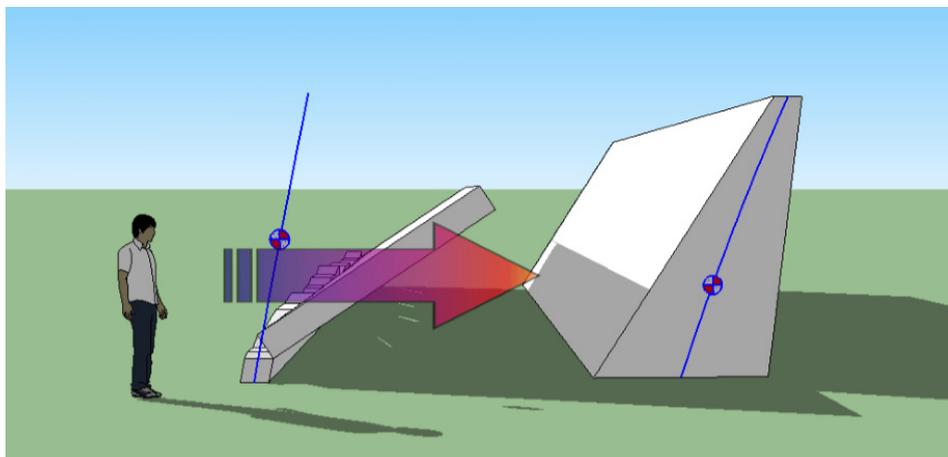
Gráfico 7. Estabilidad en muros de sección trapezoidal.

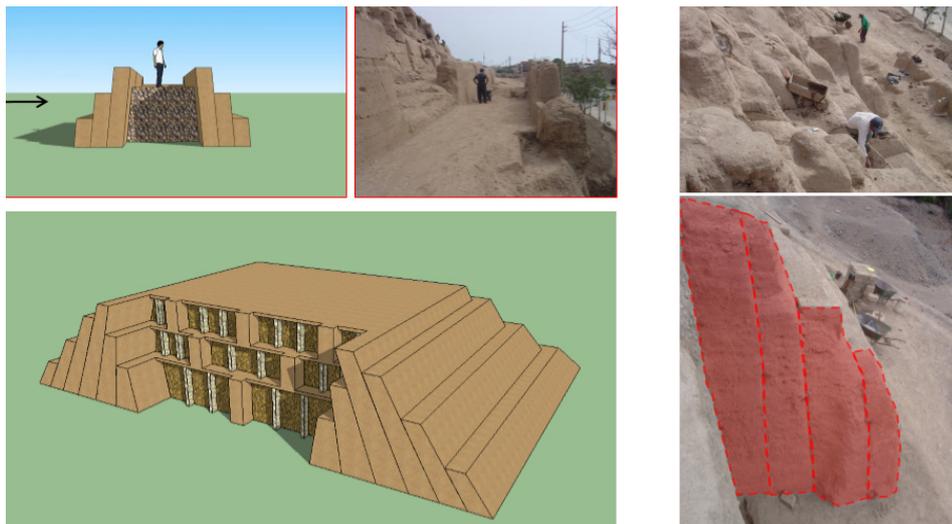
Gráfico 8. Muros adosados, sistema denominado "cáscara de cebolla" por Julio C. Tello.

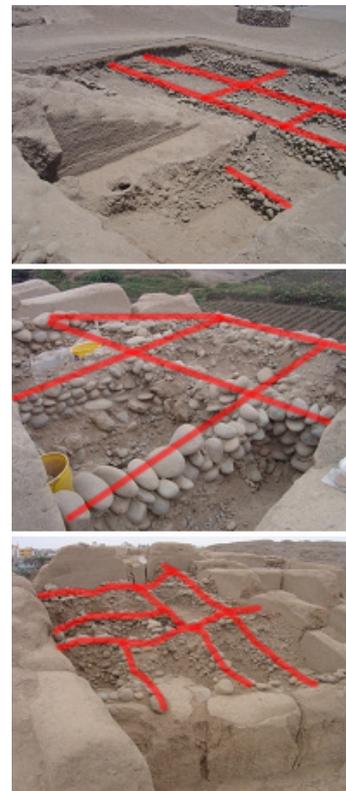
Figura 7: Colocación del relleno por capas, con parrillas de canto rodado y tierra inter-espacios de la parrilla.

El proceso de colocación del relleno se realizó, probablemente, por capas, lo cual habría permitido levantar simultáneamente los muros que conforman las parrillas de canto rodado y la tierra que se colocaba entre los espacios de la parrilla.

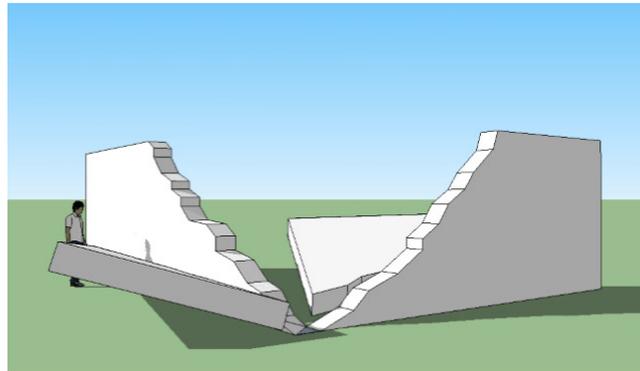
Los muros transversales o perpendiculares entre sí se desconectan, lo cual forma fisuras verticales, debido a que durante los sismos estos tienden a voltearse en planos diferentes. Ante la incompatibilidad de desplazamientos, se agrietan verticalmente en la unión y, ya desconectados, vibran golpeándose entre sí, lo que acelera su colapso por volteo. La magnitud de estos daños se puede apreciar en las distintas estructuras de la pirámide B (Gráfico 9).

Gráfico 9. Estabilidad de muros: falla por tracción.

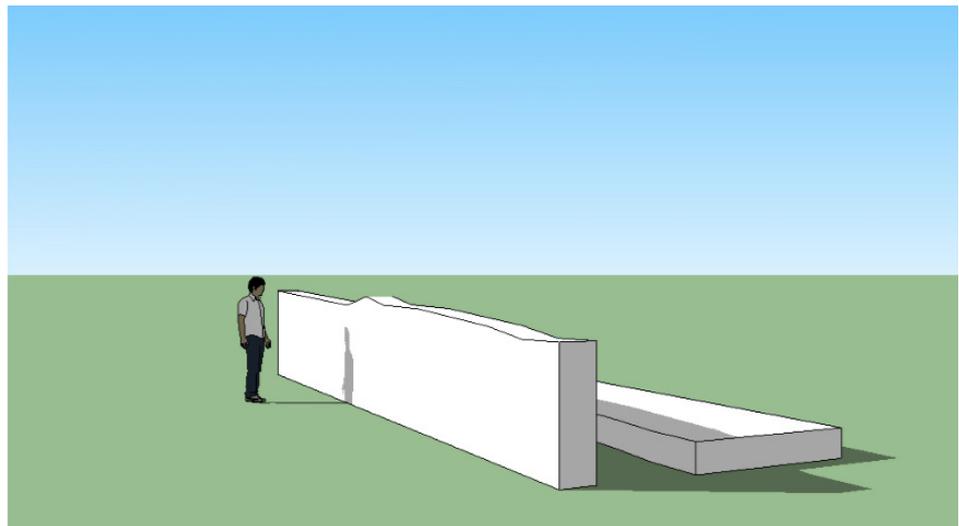
Se produce por el incremento de los empujes de los rellenos durante los sismos. La erosión basal ocasionada por acción del viento o problemas de humedad por capilaridad pueden empeorar este tipo de falla. Las fuerzas horizontales ocasionadas por

Gráfico 10. Estabilidad de muros. Falla por flexión y volteo: Caso del muro libre o sin arriostre.

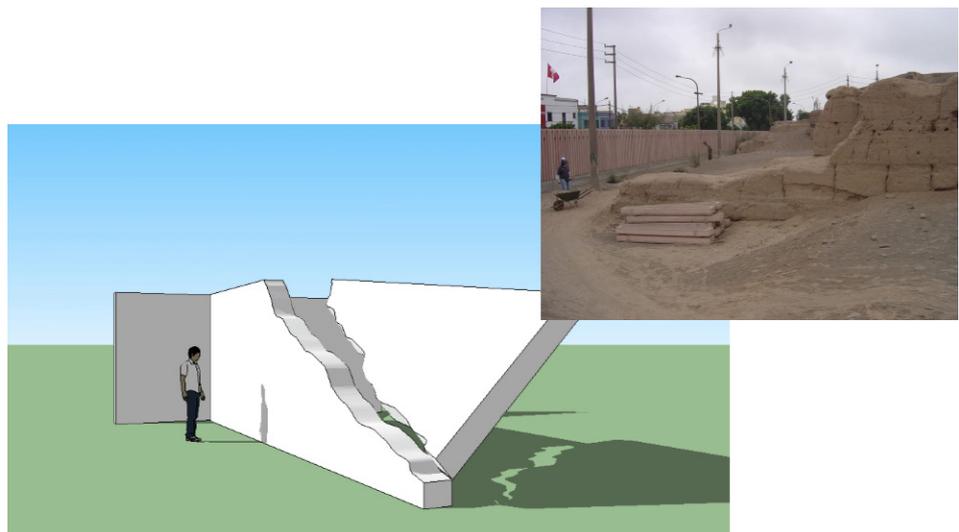
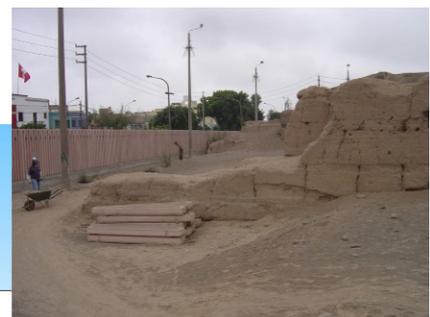
Gráfico 11. Estabilidad de muros. Falla por flexión y volteo: caso del muro con un arriostre o lado restringido.

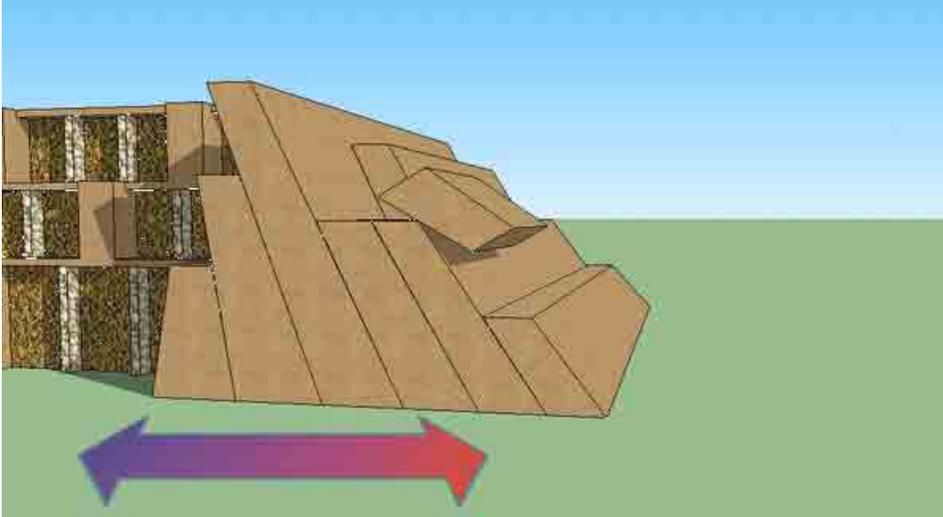
Gráfico 12. Desprendimiento y colapso de las llamadas *cáscaras de cebolla*.

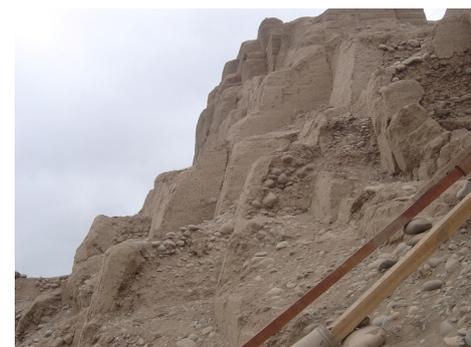
Al fallar los bloques o muros de contención, por deslizamiento o volteo, especialmente durante los sismos, se desmoronan los emparrillados y vacían los materiales sueltos de relleno. En tales circunstancias, los BTM rellenos, también tienden a fallar debido al empuje lateral de su relleno (Figura 8).

Figura 8. Vaciamientos de BTM rellenos.

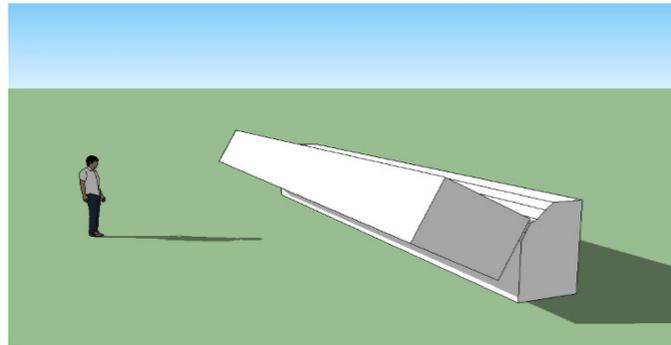
- Falla en cabeceras por pérdida de bloques superiores

Gráfico 13. Rotura en cabecera de bloques.

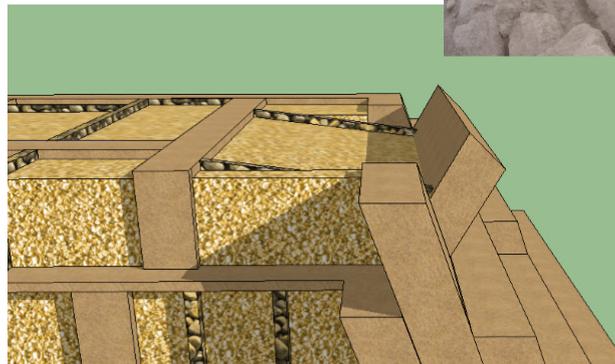
- Deslizamiento de rellenos

El daño sísmico es acumulativo; es decir, los daños producidos por un sismo se sumarán a los que ocasionen los siguientes, lo cual agrava las consecuencias y provoca, paulatinamente, el colapso total. El colapso parcial observado en el frontis norte de la pirámide B produjo la pérdida de significativos sectores de muros, pisos y rellenos; la inestabilidad de dicho sector constituía un riesgo para todo el edificio (Gráficos 14, 15 y 16).

Gráfico 14. Deslizamiento de rellenos por desplazamiento de muro de contención.

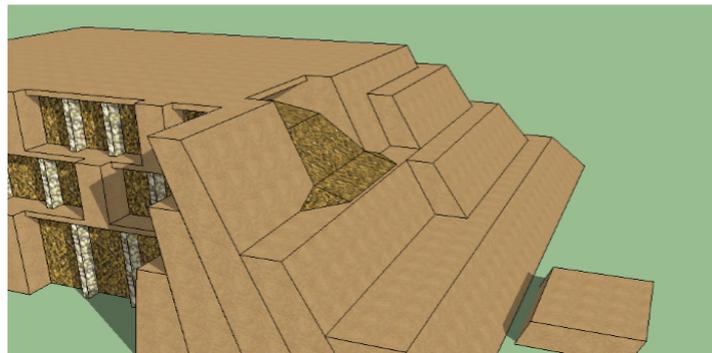
- Colapso parcial

Gráfico 15. Deslizamiento de rellenos por pérdida de muro de contención.

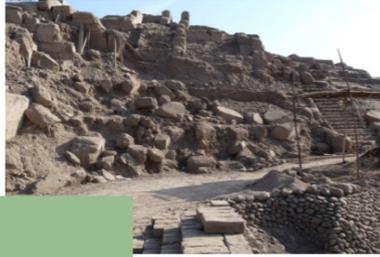
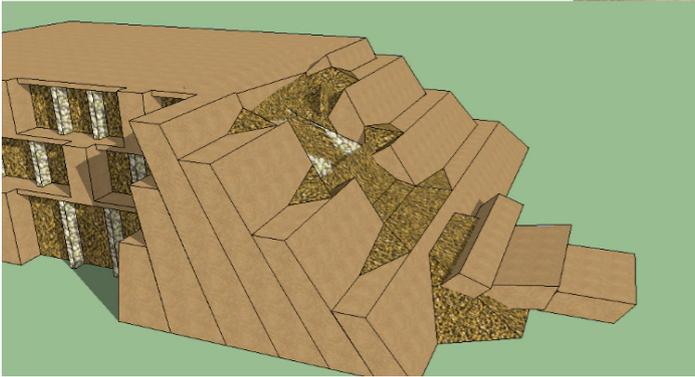
- Colapso total

Gráfico 16. Rodamiento de bloques de contención, desplazamiento de estructuras internas, pisos y rellenos.
Fuente. Elaboración propia, Mirna Soto, 2015.

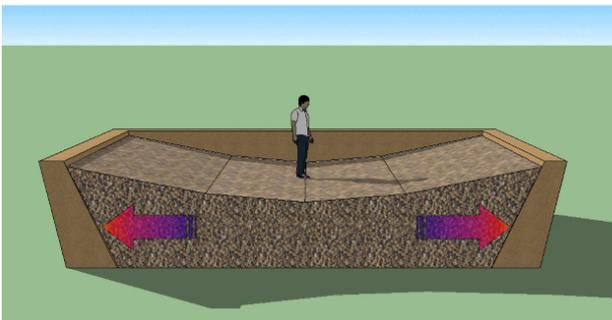
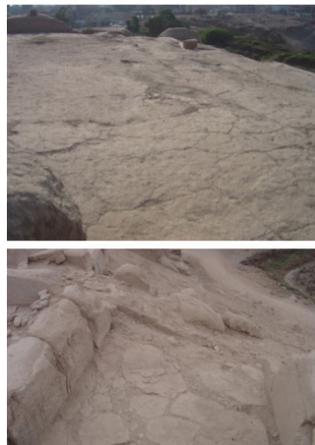
- Asentamiento de pisos o plataformas

Algunos pisos se presentan desnivelados, con rajaduras y/o desprendimientos; estas fallas son ocasionadas por el asentamiento del material de relleno sobre el cual están apoyados. El relleno de la Pirámide B del Complejo Mateo Salado es una masa relativamente suelta, la cual se compacta con cada movimiento sísmico (Gráfico 17).

Gráficos 17. Asentamiento de pisos o plataformas.
Fuente. Elaboración propia, Mirna Soto, 2015.

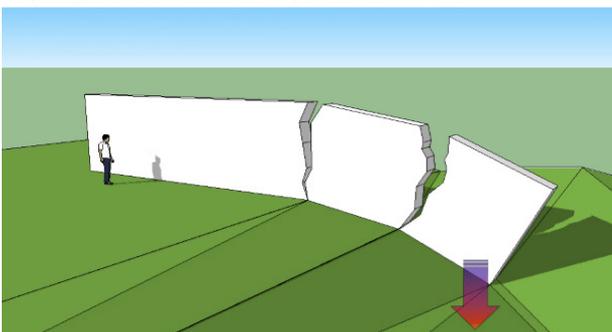
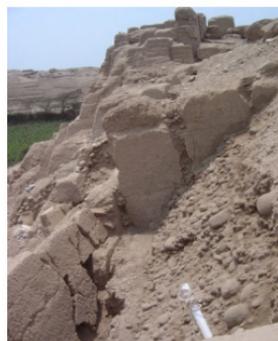
- Rajaduras en muros por asentamiento diferencial

Gráfico 18. Rajaduras en muros por asentamiento diferencial.
Fuente. Elaboración propia, Mirna Soto, 2015.

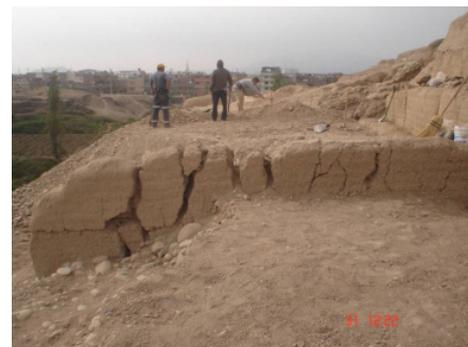
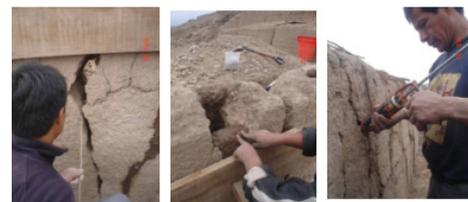
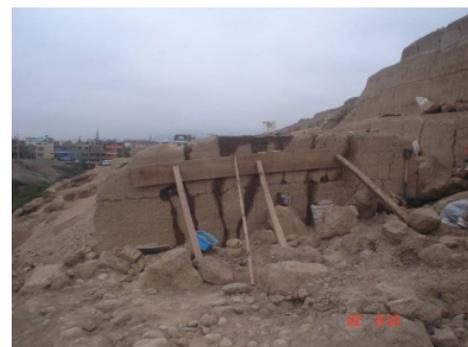
Figura 9. Inyección de bloques con *grout*.

- La reparación de fisuras, rajaduras y grietas permite devolver el comportamiento unitario, y ayuda a disipar la energía sísmica; es decir, un nuevo sismo tendría que separarlos nuevamente y en el intento disiparía parte de su energía (Figura 9).

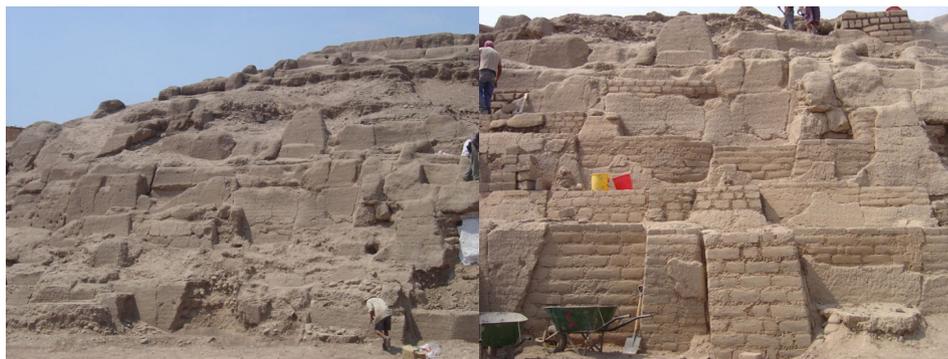
Figura 10. Fachada Sur, Pirámide A. Antes y después de la intervención.

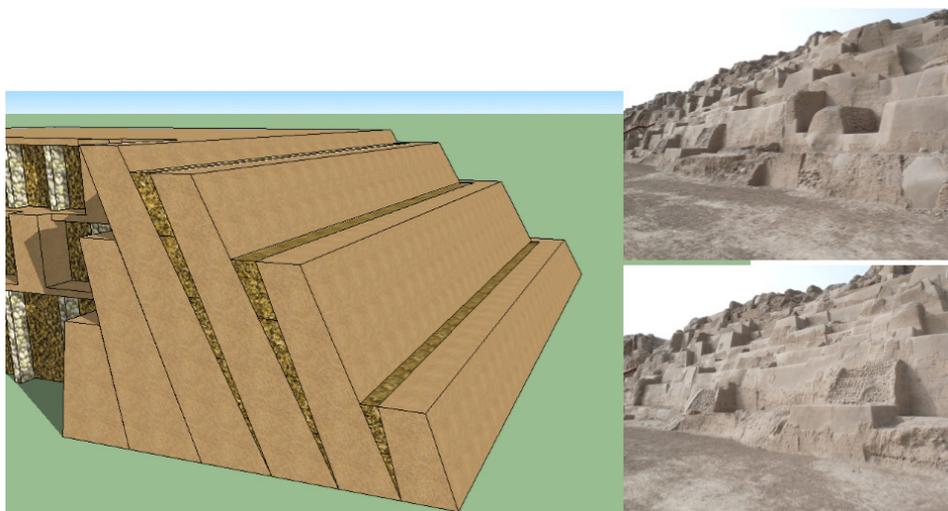
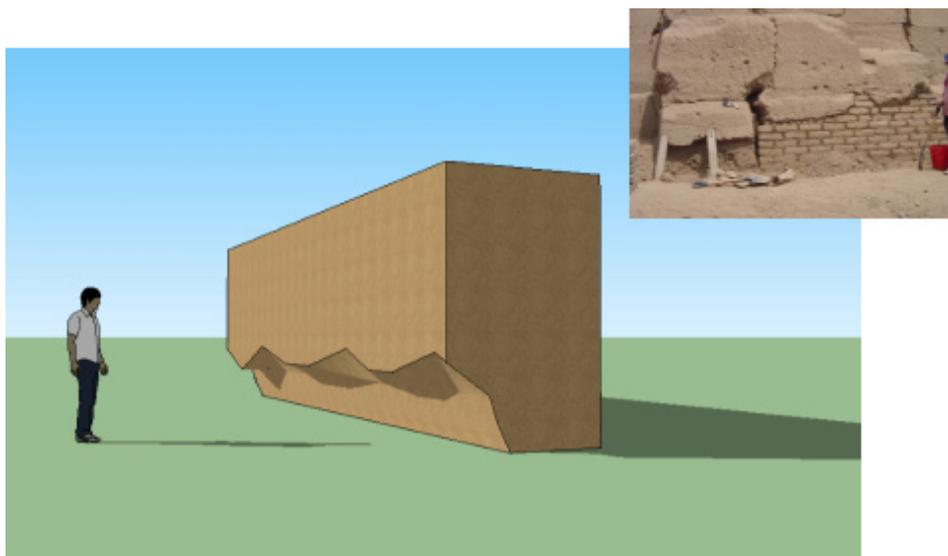
Gráfico 19. Restitución de comportamiento unitario. Reconexión de bloques con mortero y/o inyecciones.

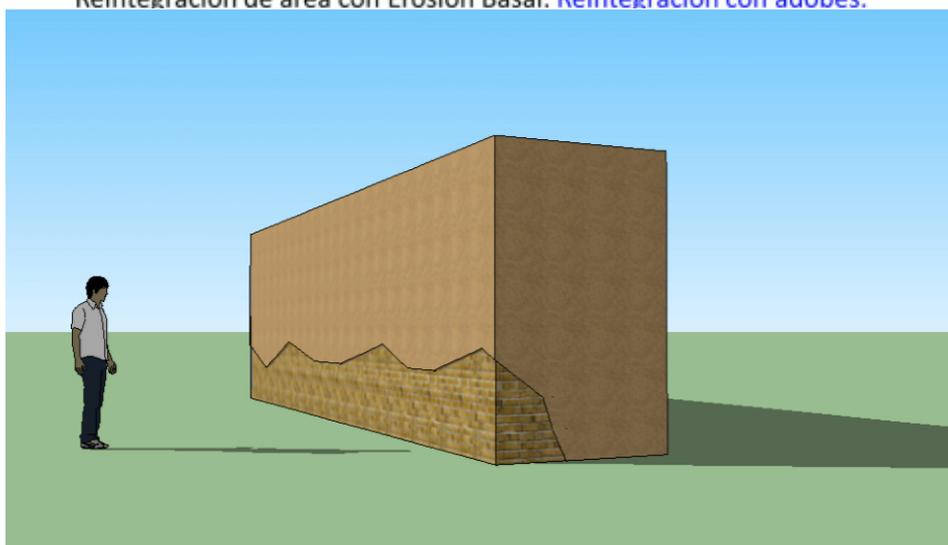
Reintegración de área con Erosión Basal. Reintegración con adobes.

Gráfico 20. Reintegración de área con erosión basal, empleo de adobes.

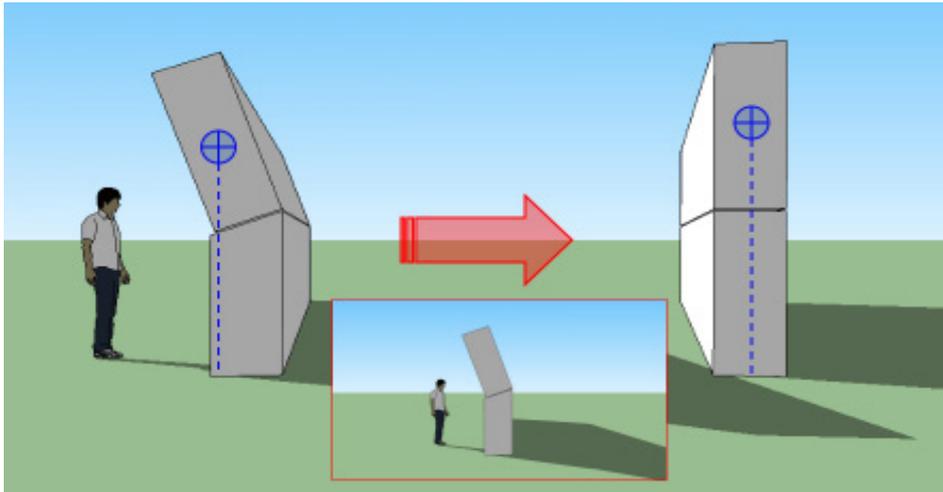
Gráfico 21. Restitución de verticalidad. Alineación vertical del centro de masas.

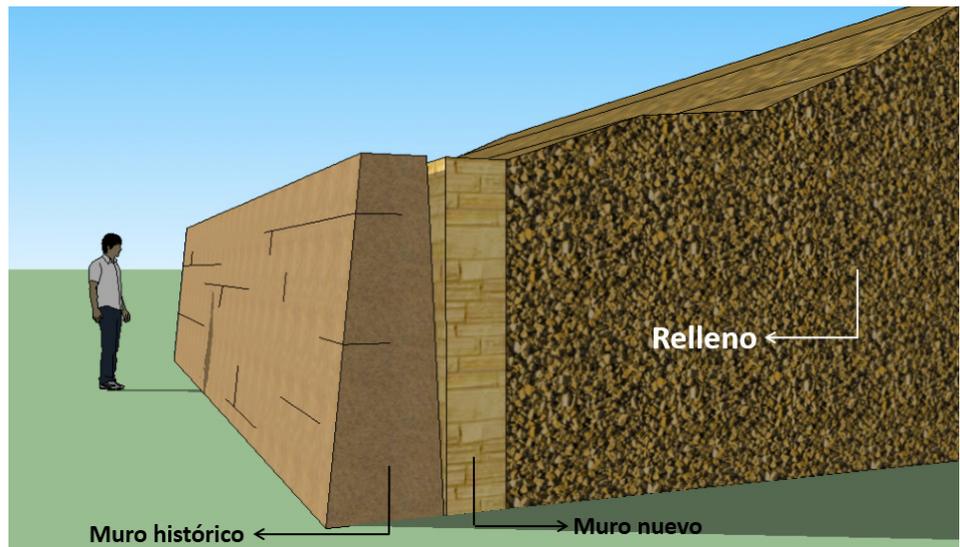
Gráfico 22. Aporte de resistencia al muro histórico, con muro de refuerzo interior.

- Los bloques de consistencia maciza que se encontraban colapsados y fracturados in situ fueron restituidos en su disposición original con la finalidad de que puedan seguir desplegando su potencial artístico e histórico en los lugares donde es imprescindible su presencia por fines estructurales. En tales casos se ha procedido a realizar cuidadosas anastilosis. Sin embargo, debido a la disminución de su capacidad estructural, se ha colocado elementos de refuerzo interior a lo largo de toda su longitud un muro de adobe asentado con barro (de 0.40 m de espesor mínimo), que tiene la función de absorber los empujes del relleno (Gráfico 22).

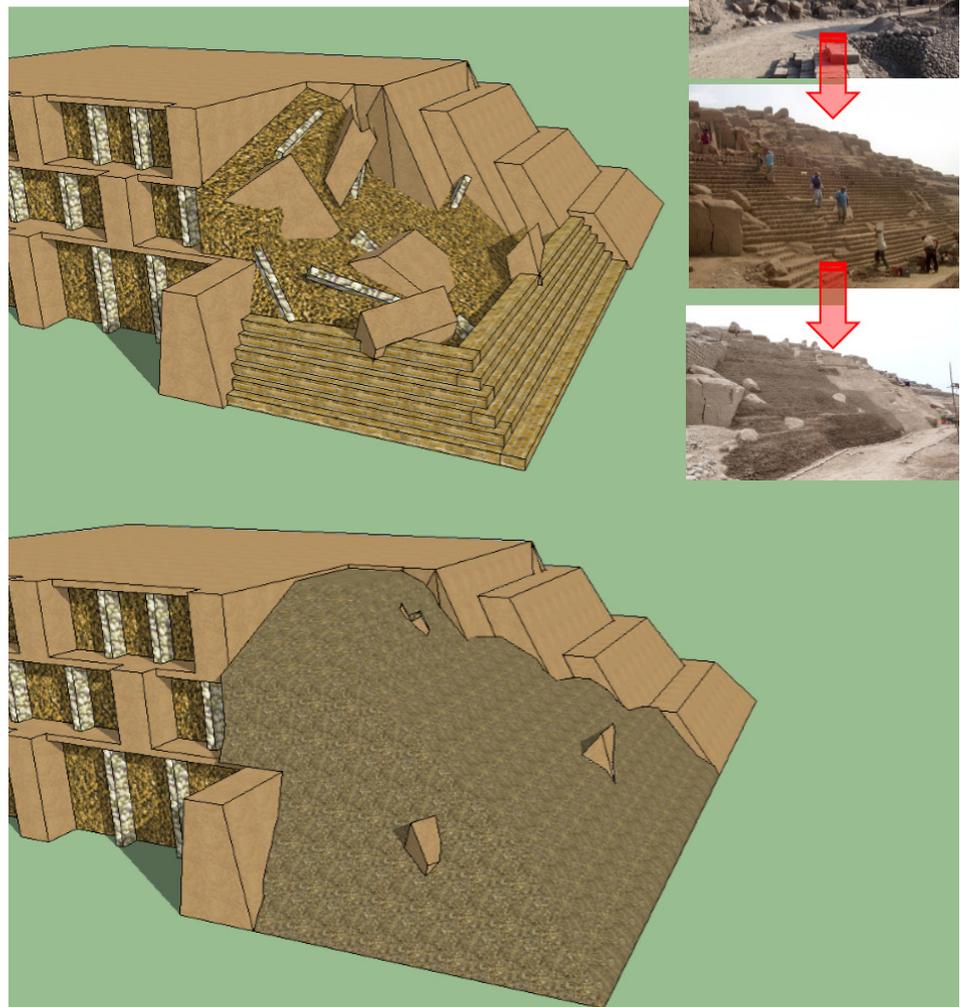
- Consolidación y tapado

Gráfico 23. Consolidación y reentierro.

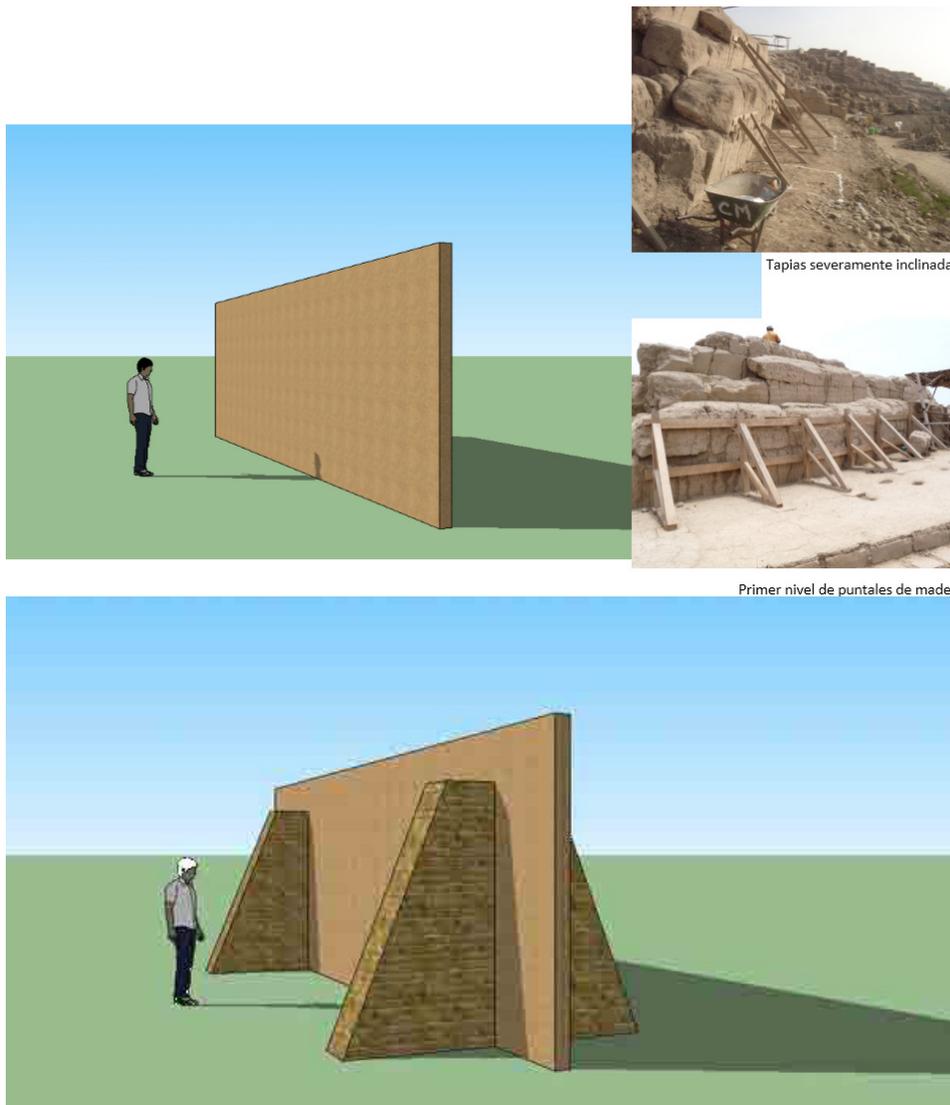
Gráfico 24. Para el apuntalamiento externo se empleó contrafuertes de adobe o puntales de madera a fin de asegurar la estabilidad de muros esbeltos o con inminente riesgo de colapso.
