PRAXIS EN EL PASADO: APROXIMACIONES A LA INTERVENCIÓN EN EL PATRIMONIO ARQUITECTÓNICO DE LIMA^(*)

PRAXIS IN THE PAST: APPROACHES TO THE INTERVENTION OF THE ARCHITECTURAL HERITAGE IN LIMA

PAMELA BONILLA POLANCO^(**)

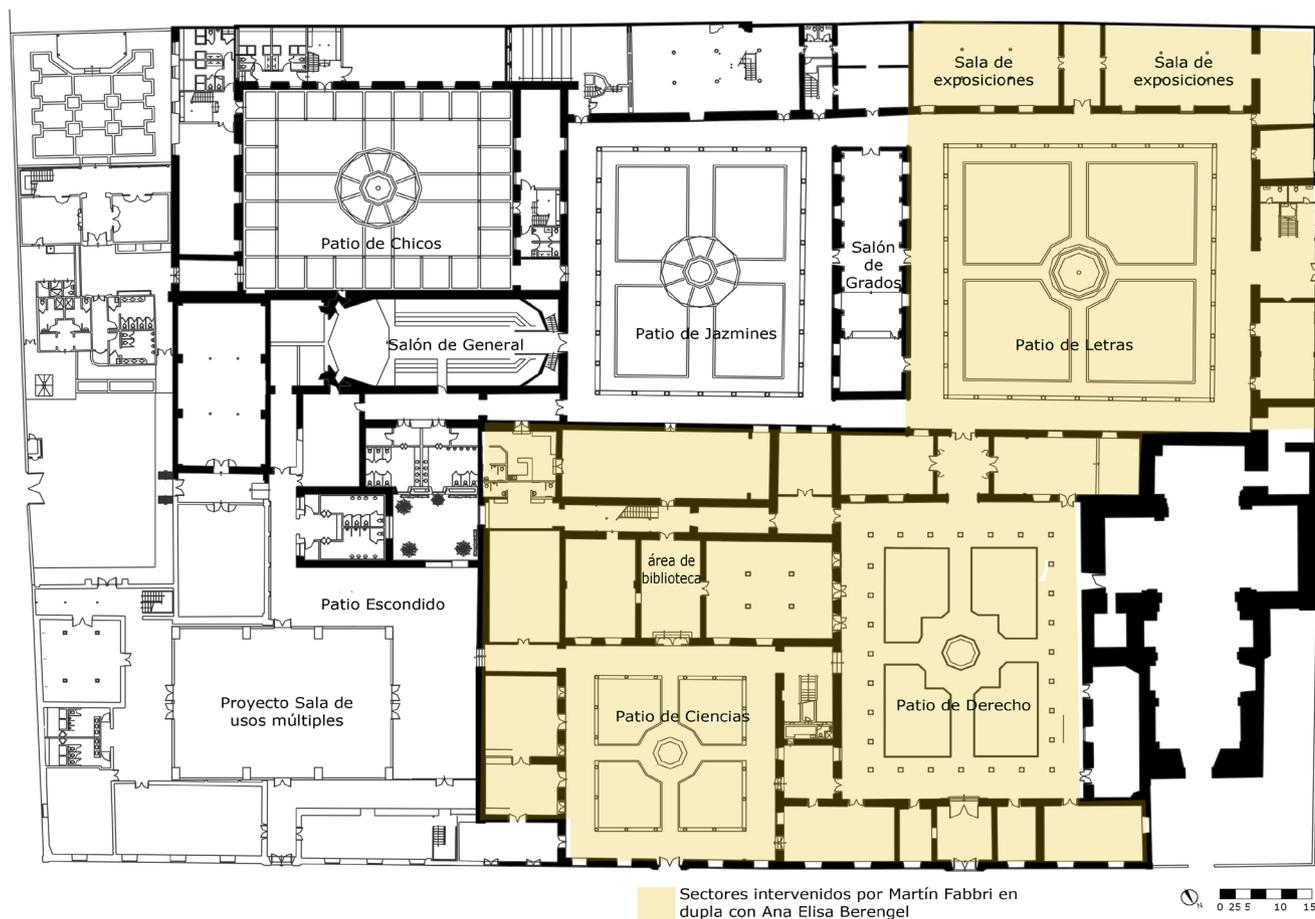
Figura 1. Relleno: Planta de la Casa de San Marcos.

Durante cada una de estas etapas, la arquitectura del conjunto ha ido adaptándose de acuerdo al uso que se consideró necesario. Hoy funciona como un centro cultural abierto al público, compuesto por una secuencia de patios, entre los cuales se analizaron tres: el Patio de Ciencias, el Patio de Letras y el Patio de Derecho (Figura 1).

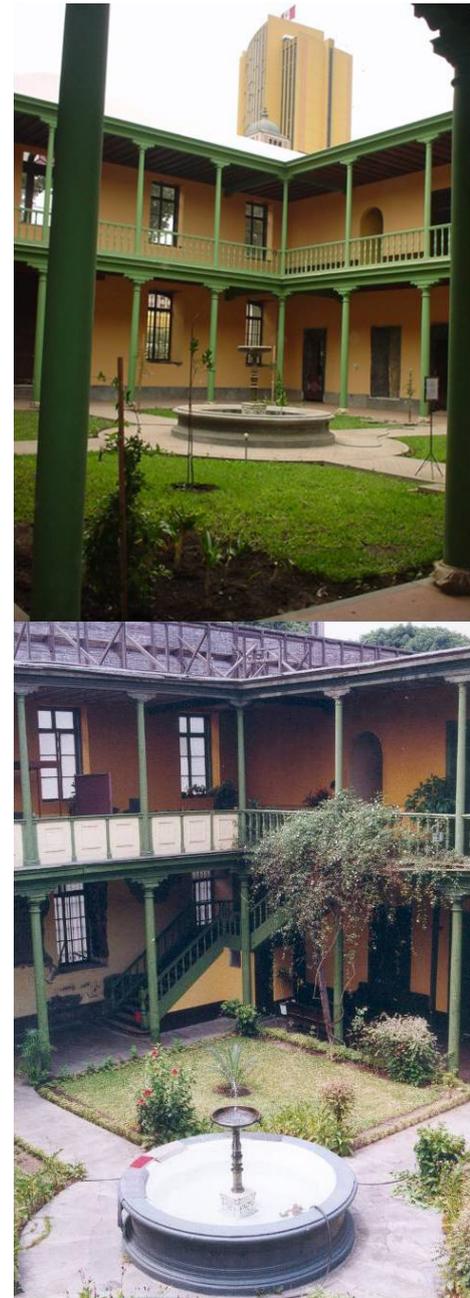
Figura 2. Estado pre y pos intervención del Patio de Ciencias.

En vista de que el Patio de Ciencias tiene una trascendencia menor, los autores de la restauración se atrevieron a realizar mayores modificaciones. Por una parte, se retiraron cierres y paneles de las galerías superiores, elementos ajenos que habían ocasionado deterioros estructurales y afectaban la arquitectura preexistente. Por otra parte, se extrajo la escalera en esquina que había sido colocada en 1955 (Burneo, 2013), pues interrumpía el correcto y fluido desplazamiento por el patio. Se observa que los autores siguieron las pautas de la *Carta de Venecia* en cuanto a los añadidos, pues retiraron los elementos que no respetaban el trazado original del patio, lo cual permitió consolidar las circulaciones y el carácter arquitectónico inicial (Figura 2).

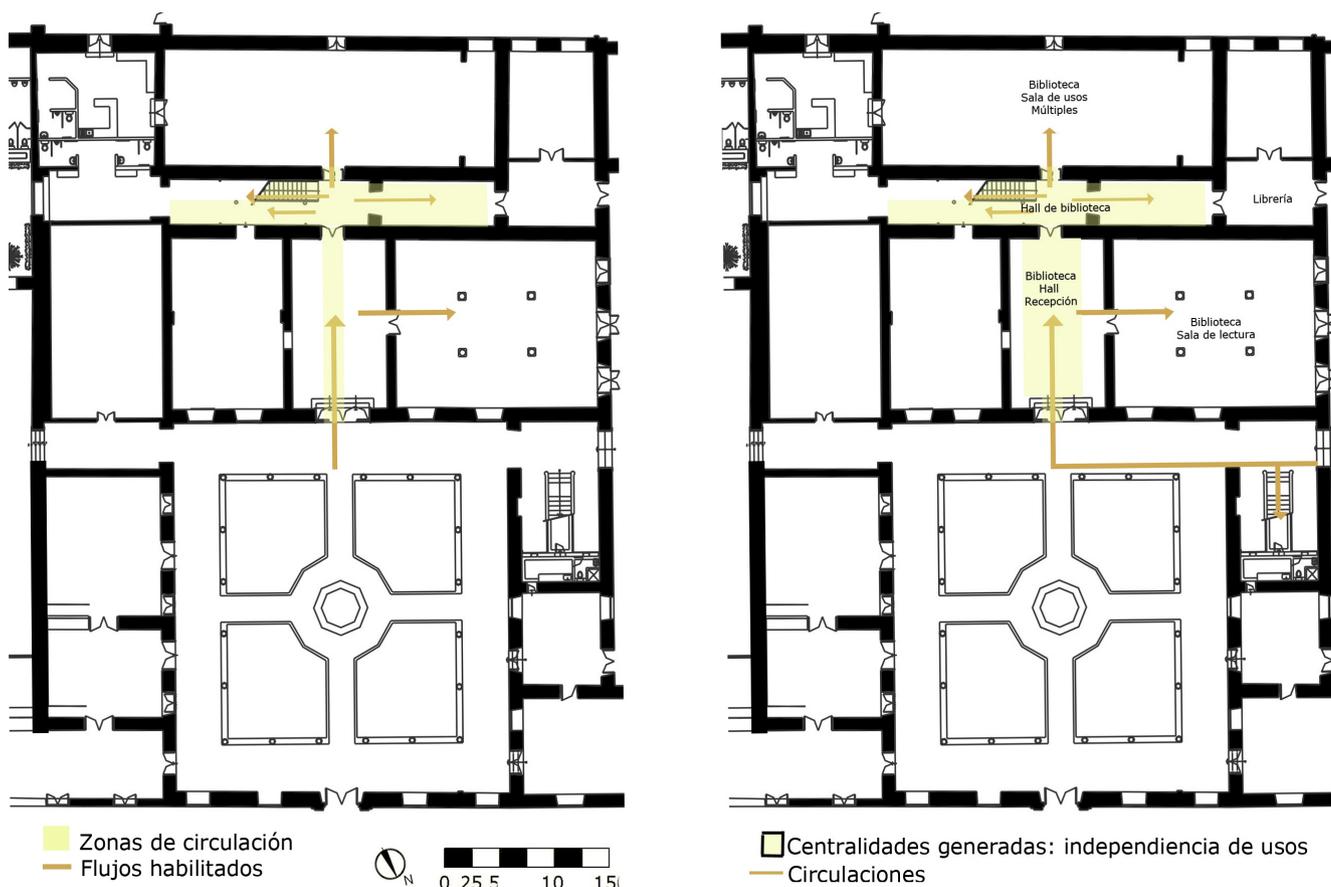
Figura 3. Planta Patio de Ciencias.
 Fuente. Archivo personal Martin Fabbri, 2015.

Igualmente, se hicieron modificaciones para mejorar la espacialidad del claustro interior. Se habilitó un bloque independiente en el hoy rescatado sector sur del patio para la Biblioteca España de las Artes. Además, se planteó recuperar los espacios abandonados que rodeaban el antiguo callejón, de modo que la intervención consistió en techarlo para convertirlo en un espacio de transición interior entre los ambientes que lo rodean (Figura 3).

En la planta de estado preintervención, se puede observar que las circulaciones hacia los recintos eran poco fluidas y que había varios espacios residuales, mientras que en el plano posintervención se observa una circulación mucho más ordenada, una ubicación más racional de los servicios higiénicos y un aprovechamiento total de los recintos.

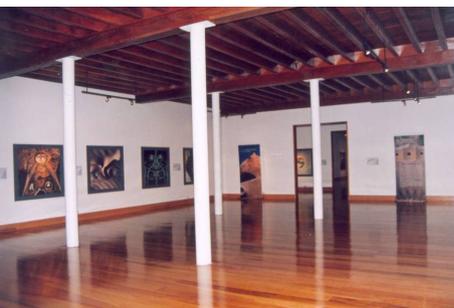
Figura 4. Estado actual de la Sala de Exposiciones.
 Fuente. Archivo personal Martin Fabbri, 2015.

En el primer nivel del patio, se habilitaría una nueva área de museo para el centro cultural. Según Burneo (2013), los estudios previos a la restauración constataron que allí ya existían columnas aisladas de madera desde el siglo XIX. Por tanto, una buena manera de aprovechar la planta libre ya preestablecida era adaptar amplias salas para exposiciones temporales. Bajo esta premisa, se hicieron trabajos de conservación y consolidación estructural, durante los cuales se encontraron muchas columnas dañadas que tuvieron que ser reemplazadas por otras nuevas, de diferente material. De esta manera, se obtuvo un efecto contrastante entre el techo de viguetería de madera oscura auténtico y las nuevas columnas metálicas de color blanco. Como resultado, los materiales contemporáneos se identifican como intervenciones del tiempo presente y, asimismo, se mantiene la lógica estructural existente (Figura 4).

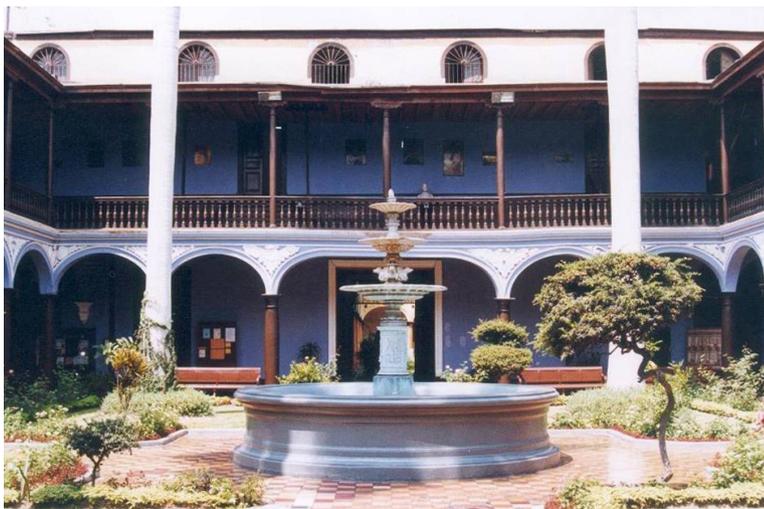
Figura 5. Patio de Derecho preintervención.

A lo largo de su existencia, el Patio de Derecho no fue exento de modificaciones estructurales y arquitectónicas. Debido al crecimiento del alumnado durante el periodo universitario, se retiró una columna central de una de las galerías inferiores. Esta supresión se habría realizado, posiblemente, para mejorar el desplazamiento de los alumnos. Sin embargo, no se previó la carga puntual que ejercería la galería del segundo nivel. Con el paso del tiempo, las cornisas superiores se fueron deformando hacia la parte central, lo cual puso en riesgo de colapso la edificación (Figura 5).

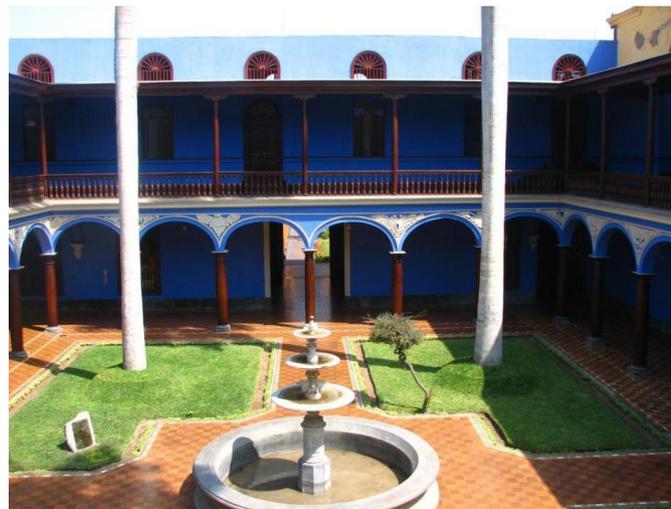
Figura 6. Patio de Derecho posintervención.

Por esta razón, la propuesta de restauración incluyó la recolocación de la columna desaparecida para afianzar la estructura del inmueble. Esta está elaborada en base a los mismos materiales tradicionales, pero presenta detalles que revelan su contemporaneidad, por ejemplo, la supresión de elementos decorativos e iconografías en la zona superior, y la distinción en el basamento mediante el empleo de piedra (Figura 6).

Esta medida es un ejemplo ilustrativo de conservación tanto de los valores artísticos como históricos del patio. Por un lado, la ausencia de la nueva columna debilitaba la estructura, perjudicaba la uniformidad de las galerías y distorsionaba la horizontalidad de las cornisas, mientras que, por otro lado, la sobriedad de la pieza agregada contrasta con las originales y se distingue como un elemento colocado en la actualidad.

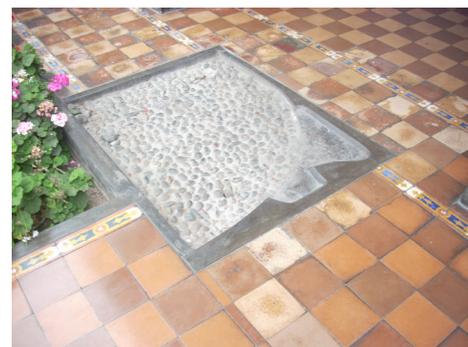
Figura 8. Escala estratigráfica de colores - Patio de Derecho.

Igualmente, cada patio ha exhibido distintos colores a lo largo del tiempo, de modo que bajo cada capa de color se encuentra otra de mayor antigüedad. Por ello, se realizaron trabajos de investigación mediante el empleo de escalas estratigráficas que dejan los colores descubiertos expuestos con la intención de que el público participe de una dinámica instructiva. De esta manera, Berenguel y Fabbri realizaron varios ejercicios para entender la evolución cromática, los cuales ahora son aprovechados como medio informativo y explicativo (Figura 8).

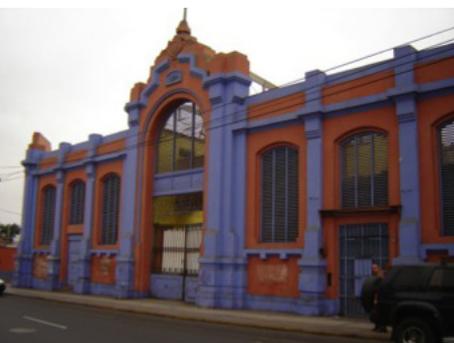
Figura 11. Mercado Municipal de Barranco preintervención.

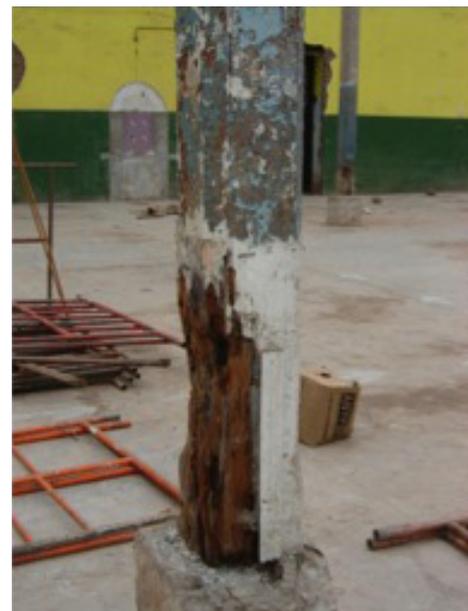
Figura 12. Columna corroída por falta de mantenimiento.

estructura de madera semiabierta, y un conjunto de tiendas, de menor altura, distribuidas a su alrededor, que definen el perímetro del mercado, el cual es solo atravesado por cuatro ingresos principales y dos secundarios. Al momento de la intervención, el deterioro se presentaba principalmente en los elementos estructurales y los detalles ornamentales (Figura 12).

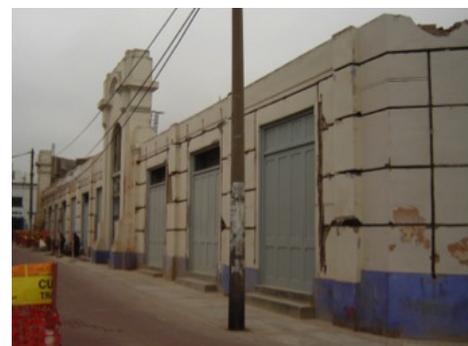
Figura 13. Refuerzos en muros de adobe.

Los trabajos de refuerzos consistieron en colocar columnas de concreto con cajuelas y planchas metálicas que arriostren cada cierto tramo de los muros, mientras que en las zonas de adobe se hicieron refuerzos con mallas. También se resanaron todos los efectos de los zócalos o molduras existentes, y se repusieron las faltantes. Asimismo, las puertas en fachada fueron restauradas en su totalidad; se retiraron las rejas o puertas enrollables que se habían agregado anteriormente. En otras palabras, se abolieron los agregados poco relevantes, se completaron los elementos faltantes y se resanaron las zonas afectadas con el objetivo de consolidar la belleza del inmueble (Figura 13).

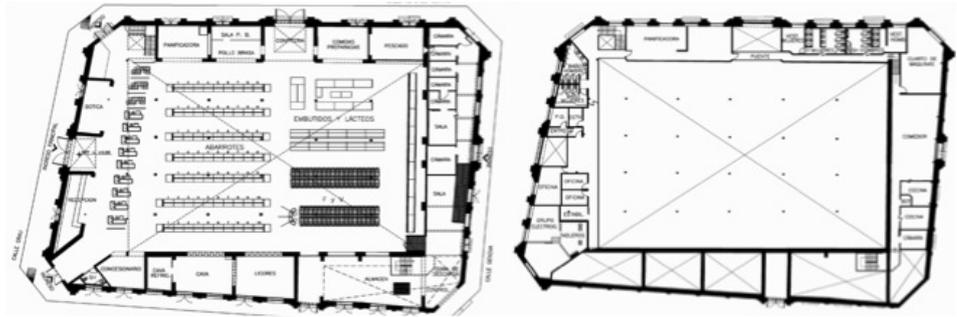
Figura 14. Planta pre y pos intervención.

En las zonas perimétricas, se invirtieron todas las aperturas de los puestos exteriores hacia el interior. Para ello se ampliaron los vanos que unían las tiendas con el espacio interno, mientras que se cerraron los que daban hacia las calles. En estos recintos se ubicarían servicios y tiendas complementarias que aprovecharan los muros existentes, a excepción de la crujía paralela a la calle Génova, donde se eliminó la mayoría cantidad de muros divisorios para consolidar un área de depósitos y apoyo.

En el segundo piso se dispuso un ambiente en mezzanine para usos múltiples que comunique con los servicios higiénicos y más áreas de apoyo para el supermercado. Al intervenir este entrepiso, se mantuvieron las viguetas existentes y el machihembrado; no obstante, se reemplazaron los elementos en mal estado. De igual manera, para reforzarlo, se colocó una losa colaborante que se apoya sobre nuevas columnas metálicas de color blanco, que permitirían el paso de instalaciones sanitarias y eléctricas (Figura 14).

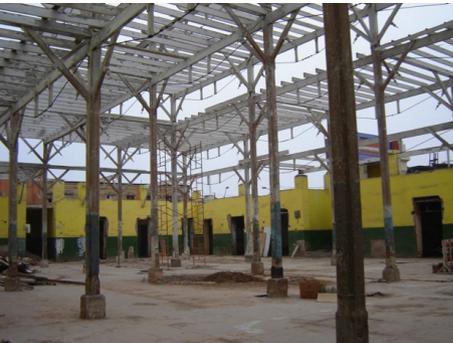
Figura 15. Techo preintervención.

En la zona central se encuentra el espacio arquitectónico más valorado. Se trata de un gran espacio compuesto por un techo de pilastras, viguetas y vigas de madera, distribuidas a distintas alturas, que manejan un ingreso de luz cenital excepcional. Sin embargo, el deterioro ocasionó la desaparición del machihembrado superior, el retiro de algunos tramos de viguetas y la infección de algunas columnas portantes.

La intervención consistió en mantener tanto de la estructura original del techo y la viguetería existente como fuese posible. Por lo tanto, se realizaron tratamientos de preservación en piezas reutilizables, mientras que se adquirieron viguetas metálicas para reemplazar las inservibles. Luego, un termo-techo acústico cubriría todas las superficies, mientras que paños de policarbonato sellarían las diferencias de niveles. No obstante, las columnas de madera no reparables serían cambiadas por columnas de acero enchapadas en madera (Figuras 15 y 16).

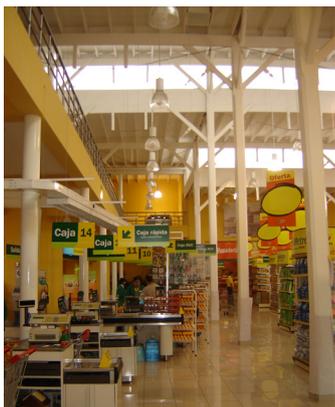
Figura 17. Contraste entre materiales.

En otro aspecto, el arquitecto sí se ajusta a dicho criterio teórico para realzar la calidad del diseño, pues emplea acero en las columnas que sostienen el segundo piso para generar un contraste con la espacialidad existente. Las columnas metálicas, cortas y de sección circular, contrastan con las de madera, doblemente esbeltas y de sección cuadrangular, y ello genera una diferenciación entre elementos nuevos y antiguos. Las nuevas columnas expresan un lenguaje contemporáneo, lo cual diferencia la obra reciente y resalta la belleza del inmueble (Figura 17).

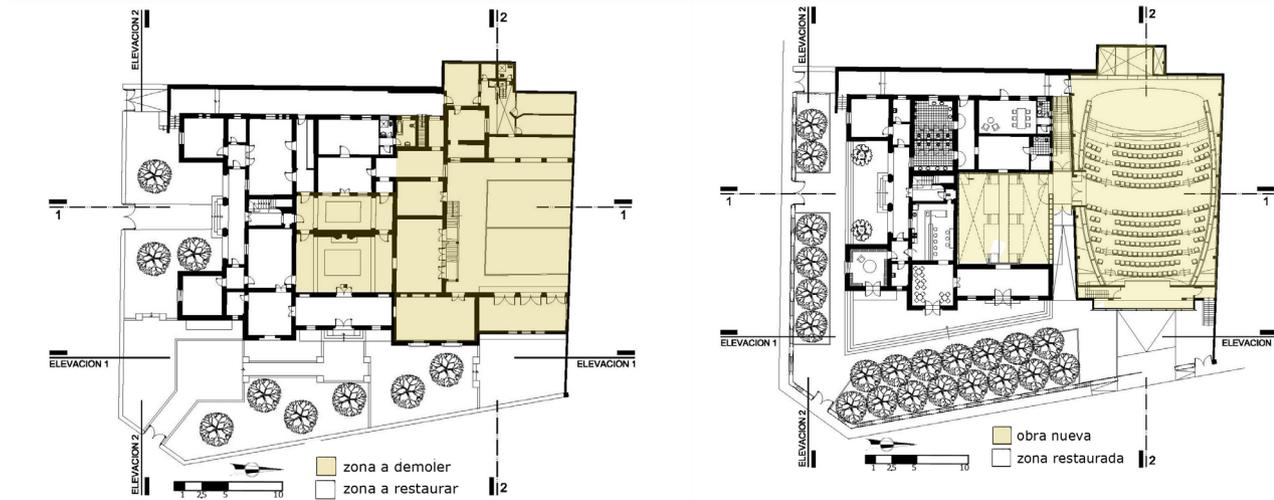
Figura 20. Planta preintervención.

Probablemente la distribución natural de la casona habría dificultado en varios sentidos su adaptación a universidad, pues las circulaciones laberínticas entorpecerían el flujo de estudiantes y las proporciones de los ambientes difícilmente se podrían adecuar exitosamente como aulas de clase (Figuras 19 y 20).

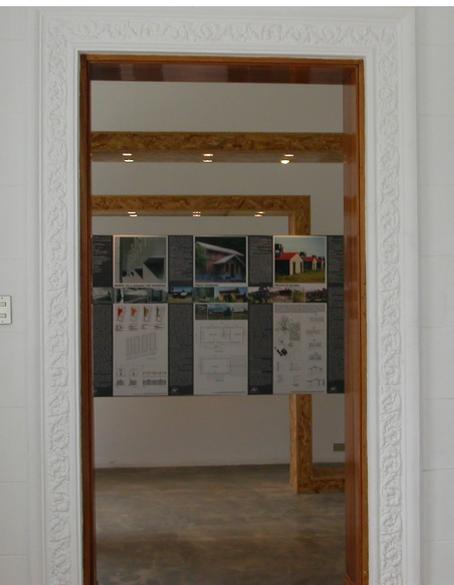
Figura 23. Molduras de yeso.

Los trabajos de conservación empezaron con el reconocimiento y hallazgo de interesantes elementos neocoloniales. Los pisos, por su valor estético, fueron de especial interés, por lo que algunos se resanaron y otros se repusieron. Entre estos se encuentran losetas venecianas en los pisos y pasos de mármol repuestos en la escalera. Por otro lado, se deseaba conservar las decoraciones de yeso de las estancias interiores; para ello se retiraron las puertas existentes, que fueron reemplazadas por marcos de madera de diseño lineal. La intención era resaltar los ornamentos de las molduras contrastándolas con la simpleza de los nuevos marcos. Se hicieron trabajos de adaptación a los nuevos que expresan un lenguaje contemporáneo, diferente a lo conservado y restaurado (Figura 23).

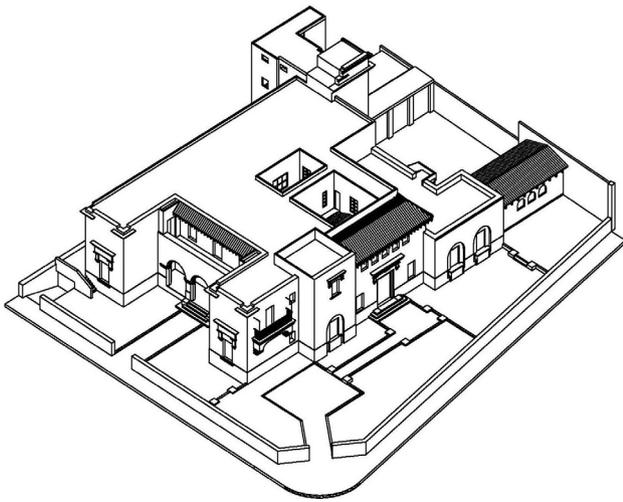
Figura 22. Axonometría preintervención.

La propuesta constituyó una obra mixta divisible en tres sectores: el primero pertenece a la parte del inmueble a conservar, el segundo consiste en obras nuevas insertadas en lo preexistente y el tercero constituye un volumen independiente (Figura 22).

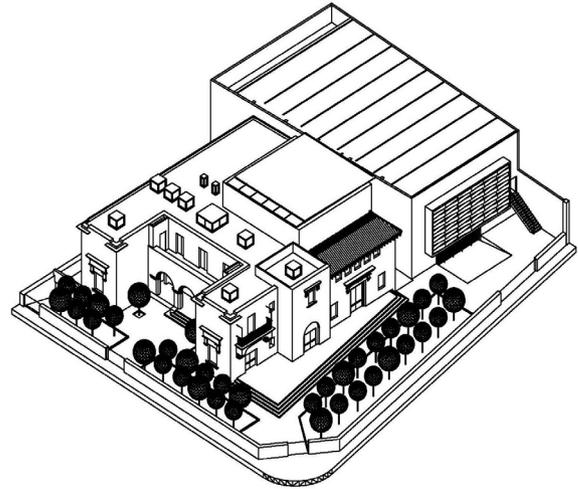
Figura 24. Axonometría posintervención.

Para acomodar el programa era necesario generar dos espacios amplios para foyer y auditorio; sin embargo, no existía un espacio de esas medidas en el conjunto, por lo que se tuvo que demoler parcialmente el inmueble y algunos ambientes anexos a la casona, así como unas aulas precarias desengranadas al estilo neocolonial para insertar el auditorio (Figura 24).

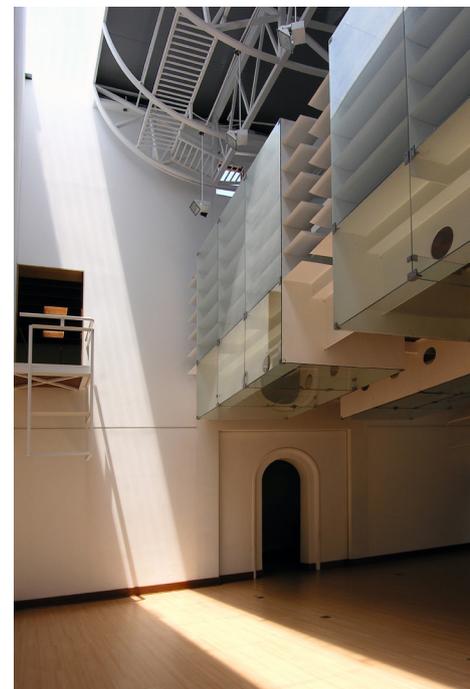
Figura 25. Vista interior.

La sala de usos múltiples -que sirve además como foyer del auditorio- es un cubo de estructura metálica y forro de trupán de 11 metros de lado. Sobre este se colocó el volumen destinado a la biblioteca, el cual consiste en un puente metálico con piel de vidrio suspendido en medio de dicha sala. Este elemento une ambos lados del edificio restaurado, y consolida zonas de circulación que distribuyen a aulas, oficinas y servicios en el segundo piso una carga para los muros de adobe existentes (Figura 25).

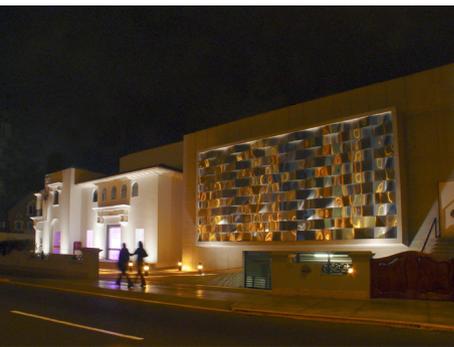
Figura 27. Vista exterior.

Acorde a dicho planteamiento, se pensaron detalles que contribuyan a unificar el proyecto al contexto circundante. Por ejemplo, para el auditorio se propuso un diseño en las bruñas del concreto expuesto que sea lineal y secuencial con el de la casona colindante, de manera que se relacione con el lenguaje de la edificación vecina. Asimismo, posee un diseño ondulante en la fachada que produce cambios en la percepción de la luz, pues varía de acuerdo al ángulo desde el que se esté mirando, de modo que durante la noche se genera un lenguaje contemporáneo entre la casona restaurada y la obra nueva (Figura 27).
