# CRÍTICA A LA INTERVENCIÓN EN EL YACIMIENTO ARQUEOLÓGICO DE LA CASA BODEGA Y QUADRA<sup>[\*]</sup>

## CRITIQUE TO THE INTERVENTION IN THE ARCHAEOLOGICAL SITE OF THE BODEGA Y QUADRA HOUSE

ROLANDO ARCIGA SOTO<sup>[\*\*]</sup>

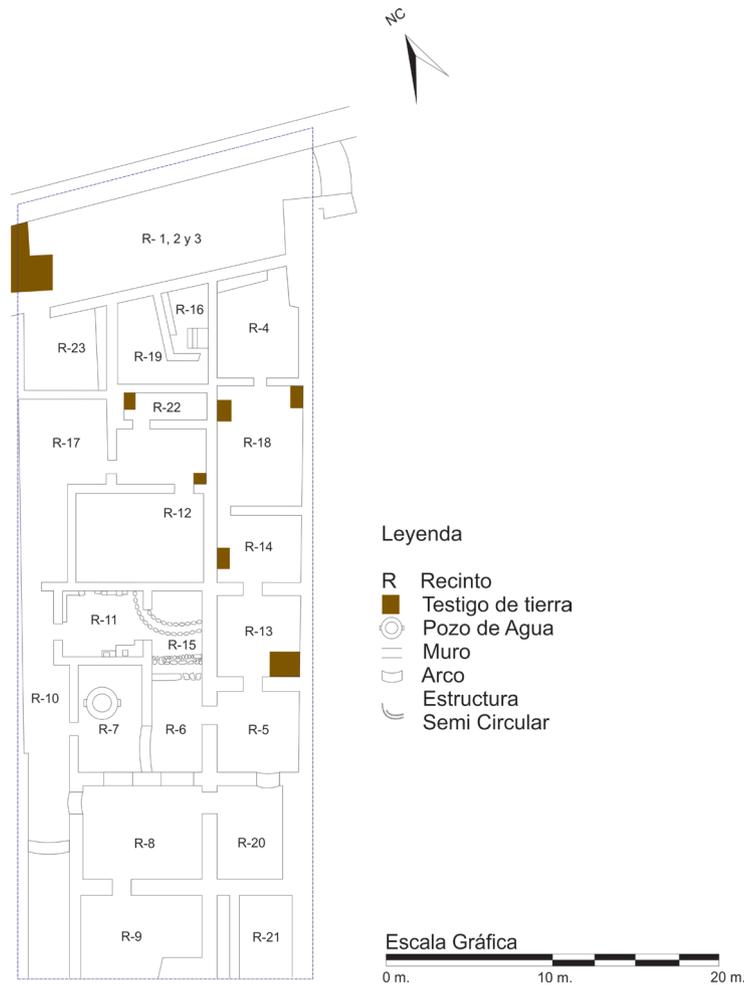
**Figura 2. Plano del yacimiento arqueológico de Bodega y Quadra**

Los recintos con forma irregular (1, 2 y 3) –los cuales forman un solo espacio que por motivos metodológicos de la excavación arqueológica fue separado– se encuentran ubicados al lado del tajamar. En el extremo Oeste del recinto se ubica un testigo de tierra dejado durante el proceso de excavación, y al Este, un arco.

En el recinto número 4, se instalaría la subida para los miradores 2 y 3, mientras que el recinto 9 fue soterrado para la construcción del mirador 1 y el 10 –ubicado en la parte Oeste del yacimiento– cumplía la función de pasadizo y presenta un piso empedrado. Además del arco presente entre el recinto 10 y el 8, hay otro que se encuentra a pocos metros del ingreso al yacimiento. El recinto 12 –cuyo espacio está subdividido en dos– presenta en el interior un testigo de tierra y cuenta con un piso empedrado, al igual que los recintos 17 y 23; el 16 y el 19 están debajo del mirador 2.

Los recintos de forma cuadrangular son el 5 –el cual tiene un arco en el acceso que intercomunica con el recinto 20–; el 13 –el cual posee en su interior botijas, un testigo de tierra y piso de adobe–; el 18 –donde se encontraba la antigua carnicería de la ciudad y se dejaron dos testigos de tierra–; el 20 –que cuenta con un arco en el acceso que lo intercomunica con el recinto 8– y el 22 –estrecho y con un testigo de tierra–.

Los recintos con forma rectangular son el 6 –con un arco grande en el acceso que lo intercomunica con el recinto 7–; el 7 –donde se ubica un pozo de agua–; y el 8, que presenta un arco en el acceso que lo intercomunica con el recinto 10. Todos los anteriores cuentan con piso empedrado. Además, están el recinto número 11 –donde se aprecian bases de columnas–; el 14 –donde se dejó un testigo de tierra–; el 15 –que presenta una serie de estructuras semicirculares–; y el 21 –soterrado para construir el mirador 1– (Figura 2).

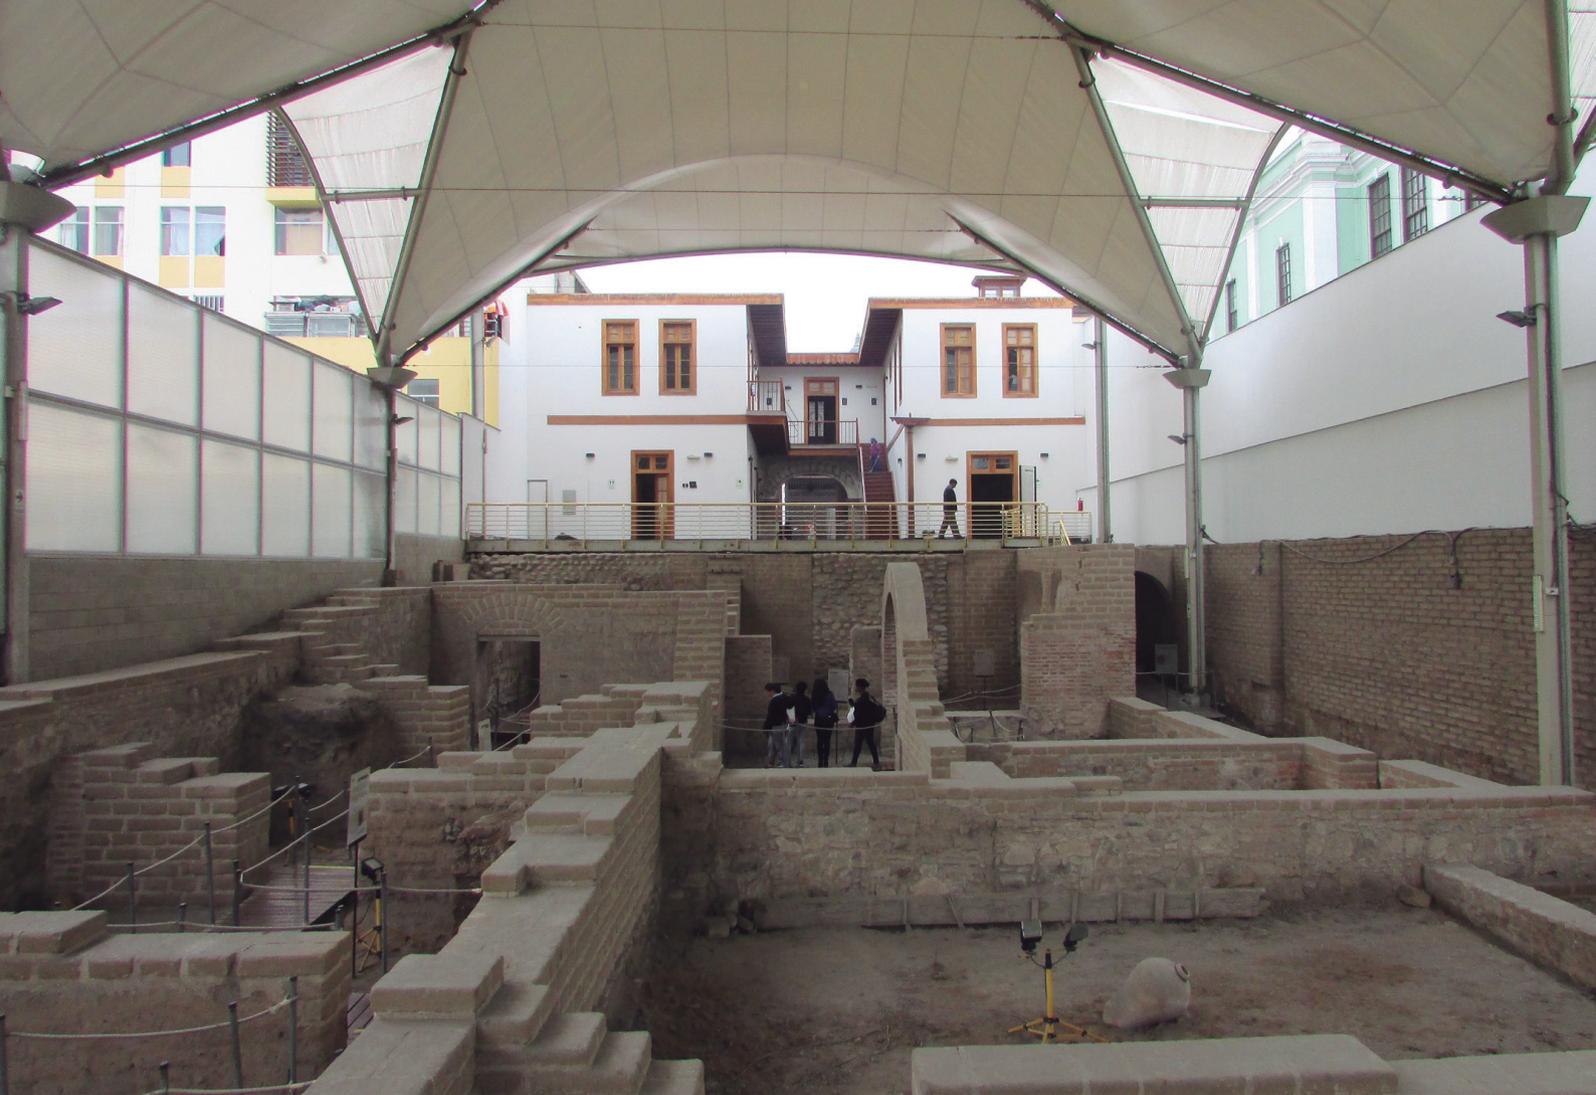
La concepción de la casa Bodega y Quadra como un museo de sitio fue muy acertada, pues así los visitantes pueden, en primer lugar, apreciar las piezas en el museo, y conocer la historia de la casa y la ciudad de Lima; y, luego, dirigirse a la zona arqueológica y apreciar de dónde fueron sacadas las piezas; es así como el lazo entre yacimiento y piezas no se ha roto al ser trasladadas estas a otro lugar para su almacenaje o exhibición (Figura 7).

**Figura 7.** Foto tomada desde el segundo mirador; se aprecia el yacimiento arqueológico y al fondo el Museo de sitio

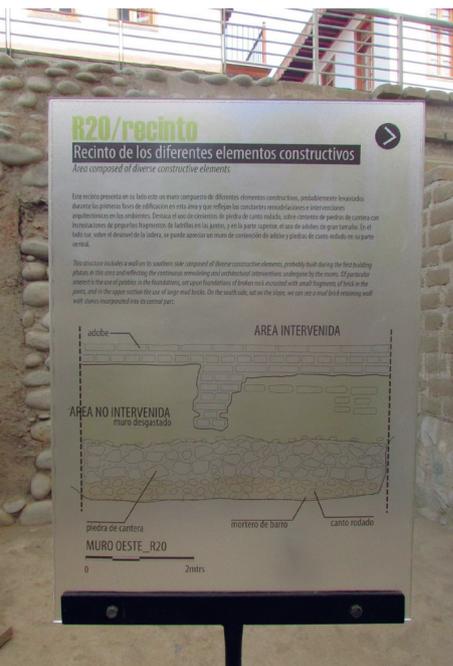
Figura 8. Panel informativo del recinto 8, explicando que parte no ha sido intervenida (original) y cuál sí (agregada en el proceso de restauración)  
Fuente: Archivo fotográfico personal Rolando Arciga, 2016.

original es adobe se emplea ladrillo), pero ello entra en conflicto con el principio de compatibilidad. En el caso de Bodega y Quadra se decidió usar los mismos materiales utilizados en la construcción original, ya que si se pusiese enlucido a los adobes ello afectaría la estética del muro; sin embargo, tal decisión no resuelve el problema de cómo se diferencian los añadidos de los antiguos. Así, se optó por colocar paneles en cada sección, donde se indica mediante gráficos hasta qué hileras se trata del muro original y cuáles se colocaron durante el proceso de restauración (agregados modernos). Esta solución fue muy práctica, y además brinda la posibilidad al visitante de conocer más datos sobre el proceso de intervención en el inmueble (Figura 8).

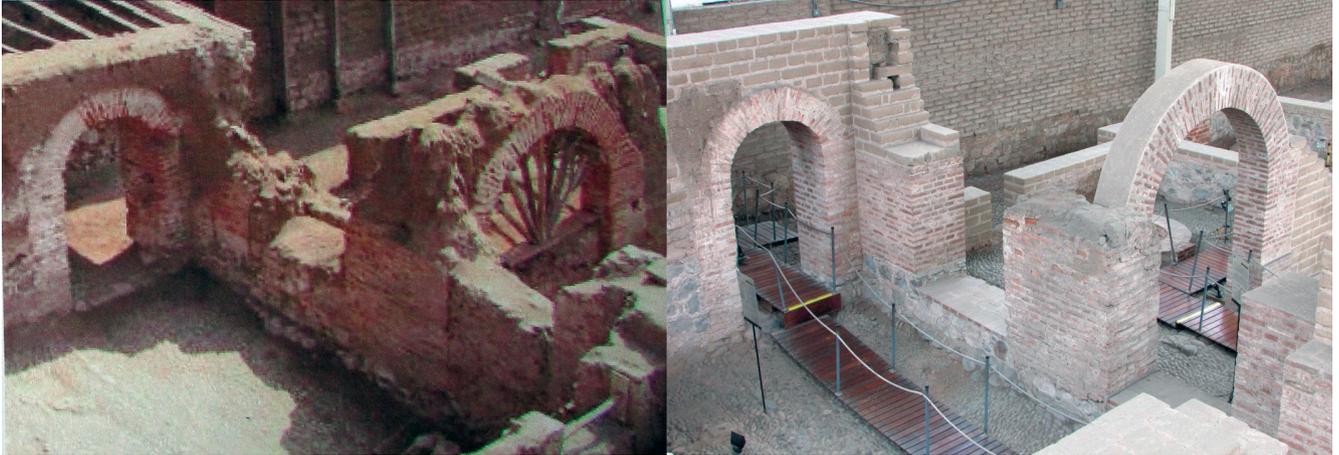
**Figura 9. Yacimiento arqueológico: a la izquierda, antes de la intervención; a la derecha, después de esta**

La reversibilidad, implica “La reversibilidad de la intervención de restauración: se debe prever y no excluir la posibilidad de futuras intervenciones de corrección o rectificación, sin perjudicar por esto a la obra...” (Carbonara, 1996, p. 16). También este criterio se tomó en cuenta en la intervención realizada en la casa Bodega y Quadra: tanto los adobes como la argamasa son fáciles de retirar de la arquitectura antigua. Esta posibilidad es fundamental, debido a que futuras investigaciones podrían demostrar que la forma o altura del área agregada obtenida tras la restauración no es la correspondiente históricamente, y demandar una modificación.

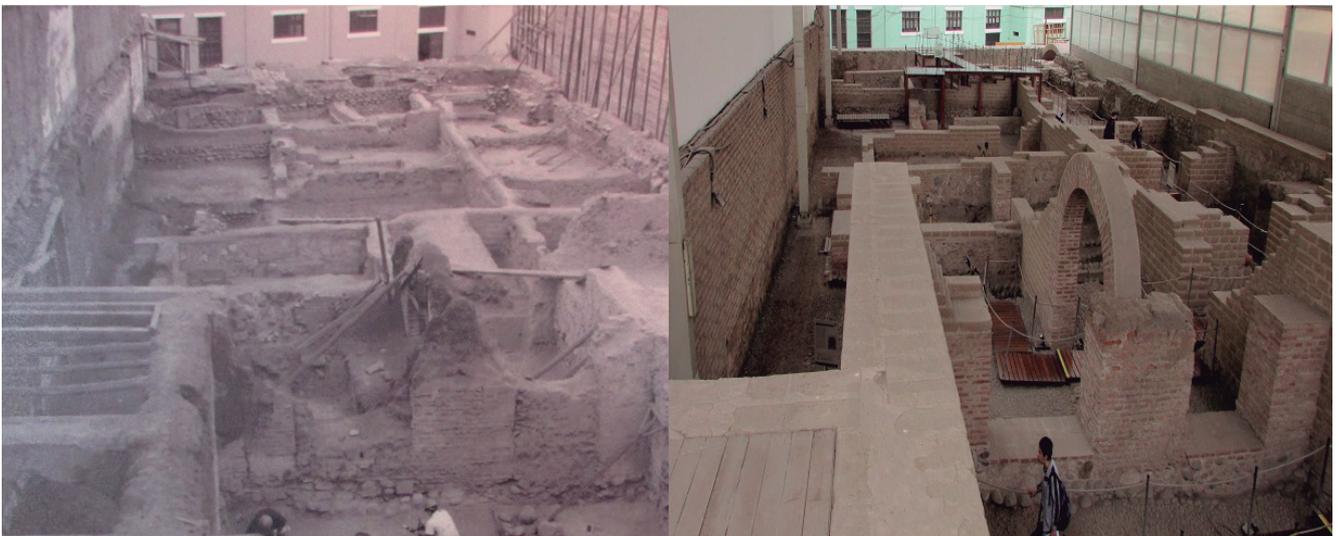
**Figura 10. Arco que se encuentra entre los recintos 8 y 10, y arco ubicado entre los recintos 6 y 7. A la izquierda, antes de la intervención; a la derecha, después de esta**

La autenticidad se refiere a “la autenticidad expresiva: cualquier elemento que se agregue debe ser un testimonio inconfundible de nuestro tiempo, sin que su acercamiento a la obra resulte estridente o violento” (Carbonara, 1996, p. 16). Este principio está muy relacionado con el anterior, la distingüibilidad, pero también recalca el hecho que los elementos modernos deben mantener la estética de la parte antigua. Sobre este punto en Bodega y Quadra se ha colocado agregados modernos de la misma dimensión, técnica y semejante color de los antiguos; pueden distinguirse gracias a los paneles informativos, los cuales ilustran desde qué hilera de aparejo se trata de elementos modernos.

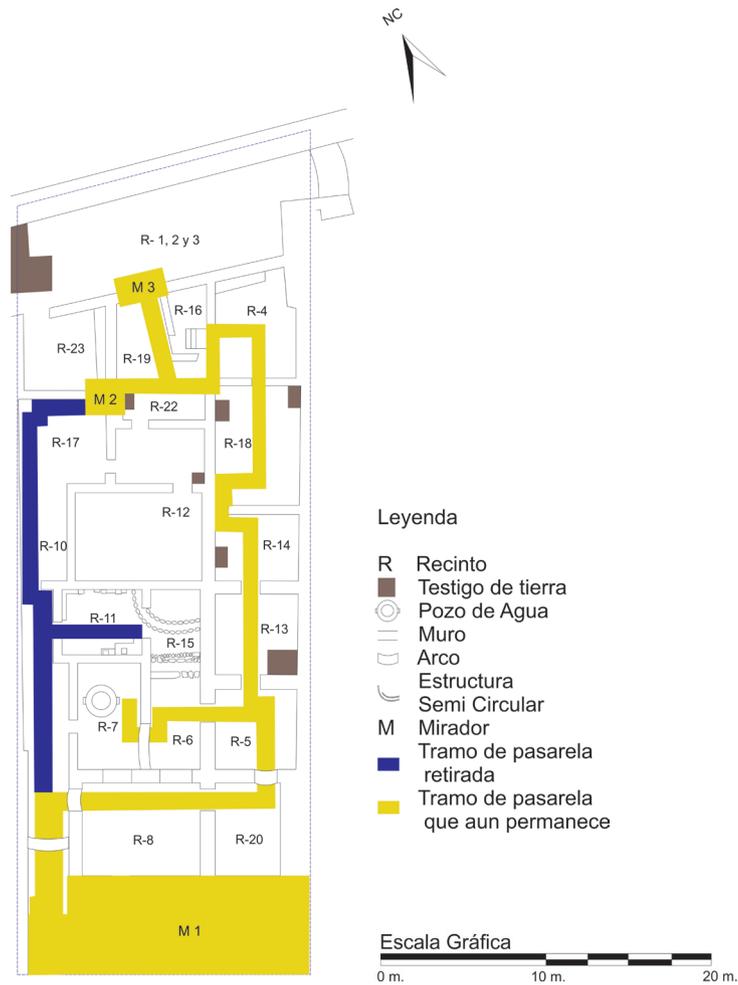
**Figura 11. Plano del circuito turístico del yacimiento arqueológico de Bodega y Quadra**

La colocación de la pasarela para poder ingresar a la zona del yacimiento arqueológico desde el área en donde se encuentra el museo fue una decisión correcta. Debido a que los visitantes no pueden pisar el suelo arqueológico de la excavación, una opción que suele emplearse es la realización de un sendero señalizado preparado con tierra o piedras. Esta hubiera sido una solución muy simple, pero aun quedaría el problema de que la casa y el yacimiento no se encuentra al mismo nivel (la zona arqueológica está a 4 metros por debajo del nivel de la casa). Así, la solución fue la construcción de una pasarela que inicia como una escalera que baja hasta el nivel del yacimiento y prosigue a lo largo de un recorrido por los recintos hasta la zona cercana al tajamar del río. En ese punto se eleva y se conecta con dos miradores que sirven para poder apreciar las estructuras desde un punto alto. Así lo describe el informe anual de EMILIMA de 2012: “pasarela en el área arqueológica, trabajos que se han realizado para permitir el recorrido de los visitantes, conformado por estructuras de madera con barandales de tubo metálico y driza...” (p. 50). También cabe resaltar que por sus características es fácil sacar, ampliar o reducir el circuito compuesto por la pasarela, por lo que se está respetando el principio de reversibilidad. En cuanto a la mínima intervención, esta también se ha dado, pues la colocación de la pasarela no necesitó la construcción de columnas. El circuito que realiza la pasarela es el siguiente: se ingresa por el recinto 10, luego se prosigue a los recintos 8 y 20, posteriormente al 5, después a los recintos 6 y 7 (donde

se encuentra el pozo), y, usando como regreso la misma ruta, se vuelve al recinto 5. Desde allí se reanuda el recorrido por los recintos 13 (Recinto de las Botijas), 14 y 18 (Carnicería); y se continúa por el recinto 4, donde la pasarela se eleva para conectarse con los miradores 2 y 3, desde los cuales se puede apreciar los recintos 1, 2, 3, 16, 19, 22 y 23. Originalmente la ruta de la pasarela incluía mayor cantidad de recintos (incluía un retorno por los recintos 10 y 17), pero hace algún tiempo se ha reducido, lo cual provoca desorden, pues se cruzan en el mismo camino los visitantes que inician su recorrido con los que ya lo terminaron, lo cual genera incomodidad cuando hay muchas personas, ya que la pasarela no es muy ancha. Además de la reincorporación del tramo de pasarela retirado, debería plantearse colocar otras secciones en los recintos que nunca han formado parte del circuito, como el recinto 12, 23 y aquellos donde se ubica el tajamar (1, 2 y 3) (Figura 11 y 12).

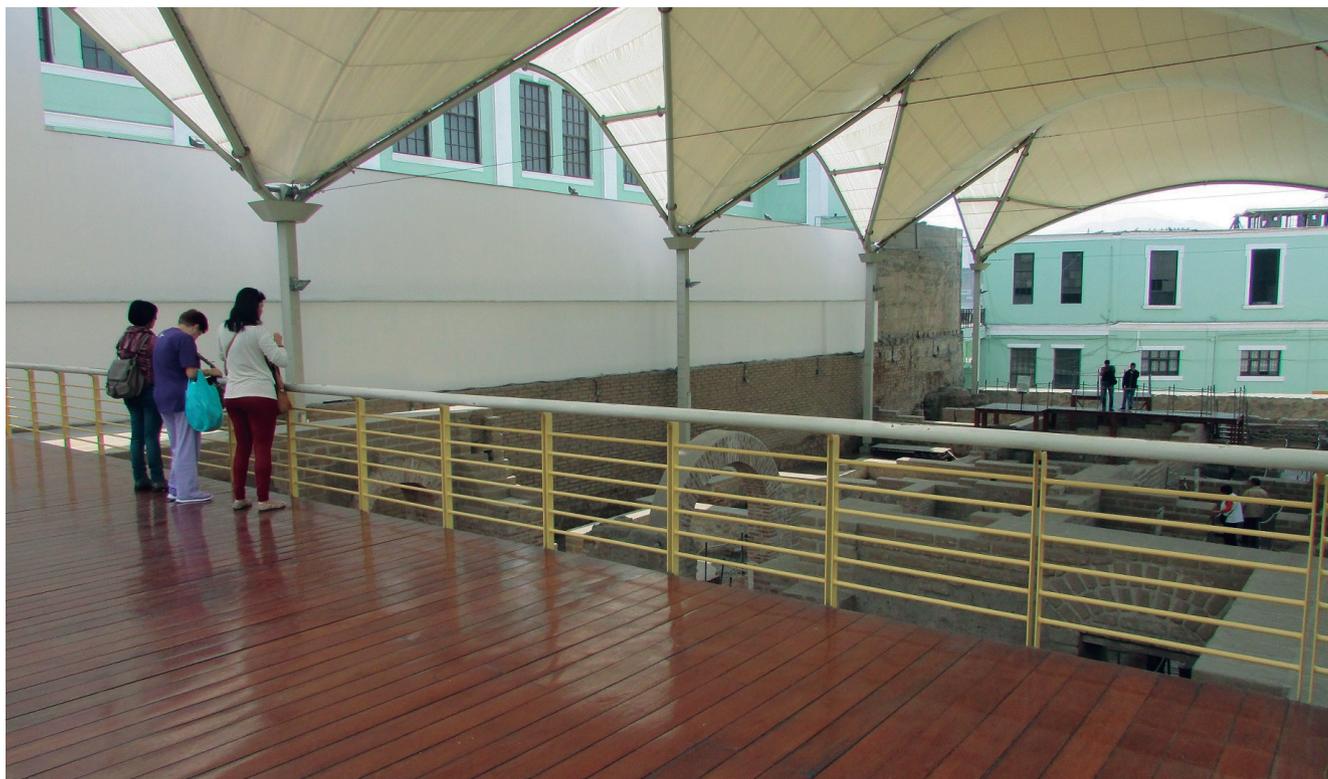
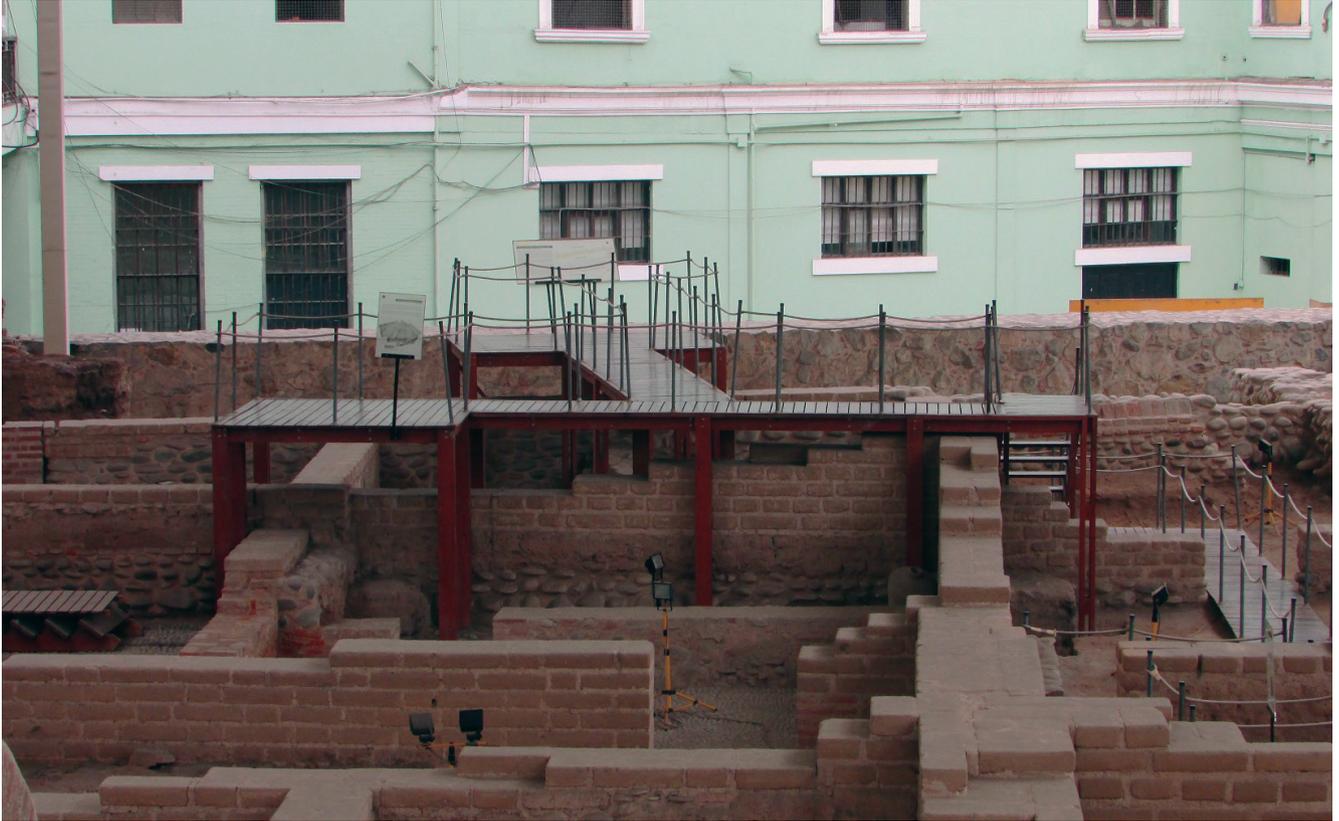
**Figura 13. Vista parcial del primer mirador**

Sobre la colocación de los tres miradores es necesario hacer algunas precisiones. La construcción del primer mirador, ubicado entre el museo y el yacimiento, requirió tapan los recintos 9 y 21, decisión que puede ser cuestionada por algunos, pero debe tenerse en cuenta que gracias a ello se pudo ganar un espacio que no solo ha tenido la función de mirador, sino que ha servido también como escenario de eventos académicos y culturales. Sobre el primer mirador EMILIMA, en su memoria anual de 2012, indica lo siguiente: “plataforma mirador, trabajos que han comprendido hacer el piso de la pla-

taforma del mirador de madera machihembrada sobre vigas metálicas, construcción de barandas y de la escalera de acceso al área arqueológica” (p. 50). El segundo mirador se encuentra entre los recintos 22, 17, 23 y 19; la decisión de colocarlo en ese punto es muy acertada, pues en ese caso no se sacrificó la visión de ninguno de los recintos, sino que se colocó entre recintos contiguos de forma que solo oculta de la vista una porción de estos y permite la visualización del resto. Además, a nivel del suelo aún se puede ver el espacio tapado por el mirador, cosa que no ocurre con el primero. En el caso del tercer mirador, este, al igual que el segundo, no oculta totalmente ningún recinto: se encuentra entre los recintos 16, 19 y los del tajamar (1, 2 y 3). Además, la estructura que lo soporta no oculta la visualización de los recintos a nivel del piso (Figuras 13 y 14).

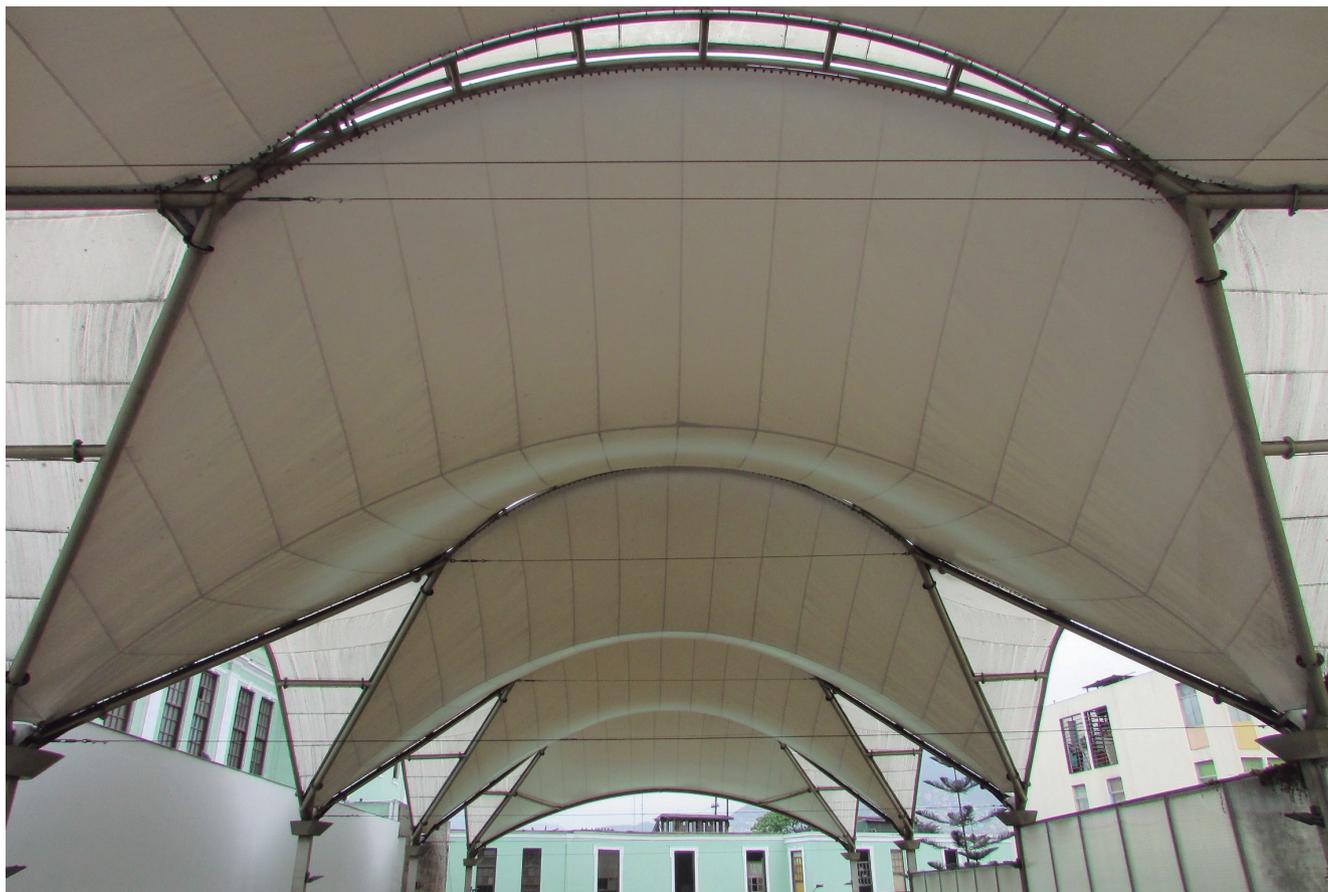
**Figura 15. Cobertura del yacimiento arqueológico**

La cubierta colocada cubre toda el área del yacimiento y se encuentra muchos metros por encima de esta. Así, cumple la función de proteger las evidencias de los efectos adversos del clima, y a la vez permite el ingreso de la luz solar y la ventilación. También cabe mencionar que la altura a la cual se encuentra permite una mejor visualización desde los tres miradores que hay en el yacimiento. EMILIMA describe así los trabajos de la colocación de la cubierta en su memoria anual del año 2012: “Comprende 10 columnas rectangulares de acero con sus respectivas zapatas y pedestales, 5 vigas reticulares de arriostre de acero, las que forman 4 módulos, y la cubierta de una malla de poliéster...” (p. 51). Se podría hacer una observación a respecto del diseño, que pudo haber sido más sobrio sin que deje de cumplir su función. Para la colocación de la cubierta se tuvo que construir columnas: las que se encuentran al Oeste están puestas dentro del yacimiento arqueológico, mientras que la del Este se encuentran fuera. Al evaluar esta intervención tomando en cuenta los principios de restauración, se puede afirmar que no se ha cumplido totalmente con el principio de mínima intervención, pues durante la

colocación de las columnas del lado Oeste hubo una pequeña afectación; además, en cuanto a la reversibilidad la cubierta, estas pueden ser retiradas pero, en el caso de las columnas del lado Oeste, no sin generar una afectación más (Figura 15 y 16).

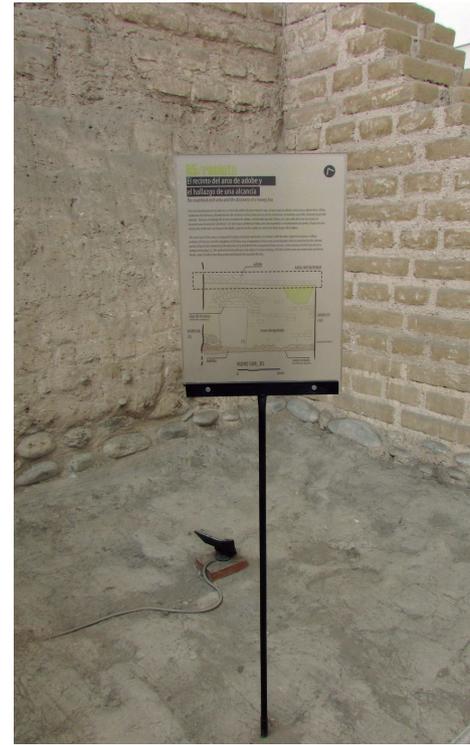
Figura 17. Panel informático del recinto 5

Sobre los paneles informativos, estos se encuentran fijos en el suelo arqueológico mediante una barra de metal. Otra opción que pudo considerarse para su colocación es colocarlos sobre un soporte que permita retirarlos con facilidad de los recintos. No obstante, en su situación actual estos aún pueden ser removidos si la situación lo requiere, cumpliendo los principios de reversibilidad, pero en cuanto a la mínima intervención, los paneles han causado una pequeña afectación (Figura 17).
