# EN RECUERDOS DE ADOBE. EVALUACIÓN Y PUESTA EN VALOR DE LAS CASAS PATRIMONIO DE ADOBE EN MASAYA, NICARAGUA<sup>[\*]</sup>

## ADOBE MEMORIES. ASSESSMENT AND VALUE ENHANCEMENT OF HERITAGE ADOBE HOUSES IN MASAYA, NICARAGUA

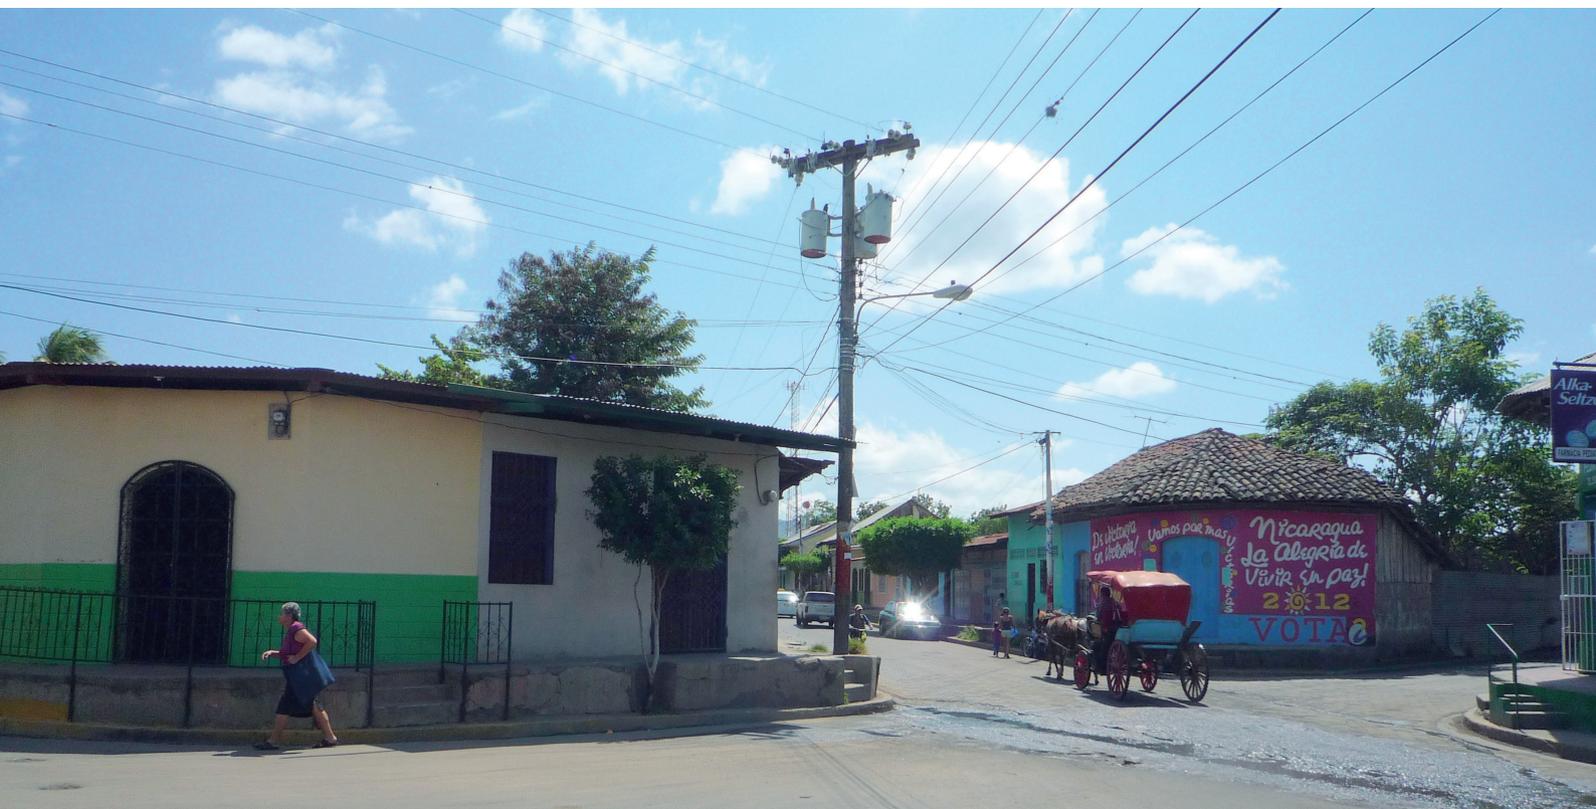
**Figura 3. Vista de las famosas Siete Esquinas**

procedentes del Noreste y Este de la zona, y posiblemente de más allá –al parecer al acarrear agua, pescar y recolectar alimentos de la laguna– necesariamente surcaron esos caminos, bifurcaron otros atajos y los configuraron según sus destinos (Las Famosas Siete Esquinas, 2009) (Figura 3).

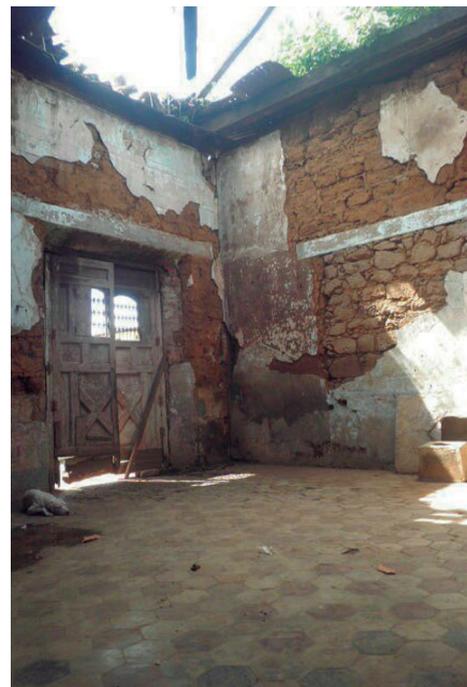
La casa de la Familia Fariñas, que a pesar del tiempo y su estado de conservación alberga dentro recuerdos del Gran Hotel Azcárate, parte de su *lobby* con el piso original, las puertas con vasistas y la división original con sus paredes de adobe. Estas ahora están muy maltratadas, debido al paso del tiempo y al poco o ningún mantenimiento que le ha dado esta familia de escasos recursos, de la que forma parte el señor Fariñas, que trabaja como maestro de obra, pero que aún con su poco nivel escolar entiende el valor de su casa y destaca el valor estético de la misma, así como de las demás construcciones de adobe (Figura 4).

Figura 4. Antiguo lobby del hotel

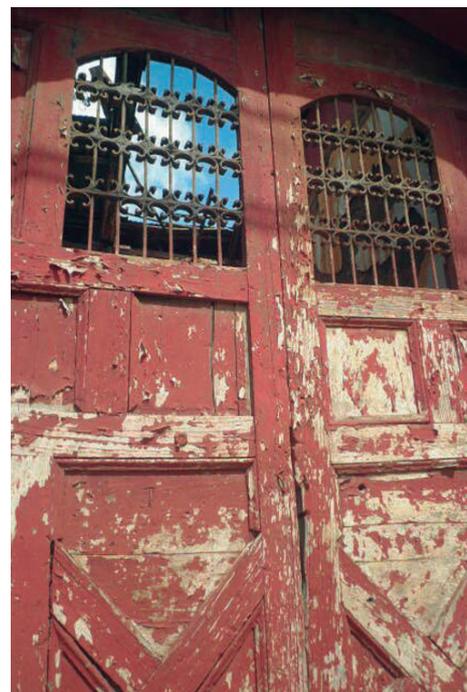
La calidad de las puertas, que han sido testigos supervivientes de guerras, terremotos y algún otro suceso natural, es evidente a primera vista. Estas puertas, centinelas de la seguridad de la familia, se encuentran en alto estado de deterioro por la falta de mantenimiento y los efectos de la humedad. Lo fascinante es el hecho de que, a pesar de la carestía de recursos, sus habitantes no hayan tomado la arbitraria decisión de destruir este bien; por el contrario, comprenden la riqueza estética con la que cuenta su inmueble. Las puertas, al ser elementos muy vulnerables en las obras de reforma o rehabilitación, suelen ser desestimadas y sustituidas. Este proceder es totalmente errado, puesto que los materiales y técnicas empleados en su elaboración las convierten en inesperadas obras de arte que deben ser conservadas. Para ello deben pasar por un proceso en el que, en primera instancia, se eliminen los factores que las deterioran, como una medida preventiva antes de avanzar con las intervenciones.

Figura 5. Puerta principal donde se aprecia el deterioro y el desgaste de la puerta y sus vasistas

Sin embargo, un correcto procedimiento en la conservación de las carpinterías de madera debe documentar las piezas a tratar, valiéndose para ello de fotografías y croquis. Asimismo, son de gran ayuda las fotografías antiguas en caso de reponer faltantes, aunque estas puertas, a pesar de su alto estado de deterioro por humedad, tienen sus piezas completas (Figura 5).

La limpieza debe ejecutarse manualmente con herramientas que no dañen la madera o con productos químicos (decapantes), por lo cual el artesano debe estar debidamente protegido. Posteriormente, se eliminan los posibles agentes bióticos con un preparado de aceite de linaza y desinfectante. En caso existan piezas sueltas, se procederá a una consolidación inmediata mediante pegamentos, prensas y clavos sin cabeza. Cuando se deba reponer una pieza perdida se deberá utilizar el mismo tipo de madera que hay en la carpintería original, y se ensamblarán con la ayuda de cajeados y llaves. Es muy importante rehidratar las paredes antes de otorgarles el acabado final, para lo que se utiliza aceite de linaza. Es necesario que la pieza seque varios días en un ambiente aislado de polvo, ya que el aceite de linaza húmedo mezclado con el polvo produce una placa antiestética y difícil de remover.

Después de consolidar y restituir sus características originales, se procede a la protección con barnices poliuretanos incoloros satinados que contengan filtro ultravioleta, porque este producto otorga un acabado de encerado natural y ofrece una protección duradera. Para nada es aconsejable pintar las puertas, lo que es muy notorio no solo en las puertas de la casa de la familia Fariñas, sino en casi todas las puertas de la ciudad, principalmente en muchas de las casas patrimonio. Tiene el fin de tapar ciertas imperfecciones, pero lejos de cumplir ese objetivo deja más en evidencia la problemática de las mismas. Es más conveniente lograr una textura homogénea utilizando tintes que unifiquen las reposiciones y consolidaciones con la madera original (Figura 6).

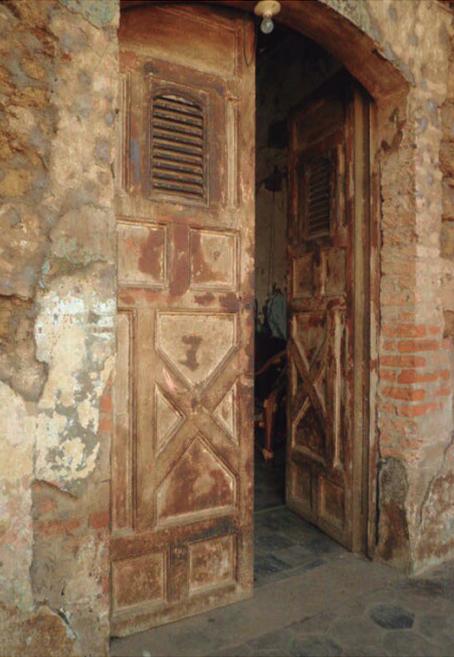
Figura 6. Puertas internas de la casa de la familia Fariñas, que han sido mantenidas con su estructura original y el tinte original, sin ninguna especie de cubierta de pintura

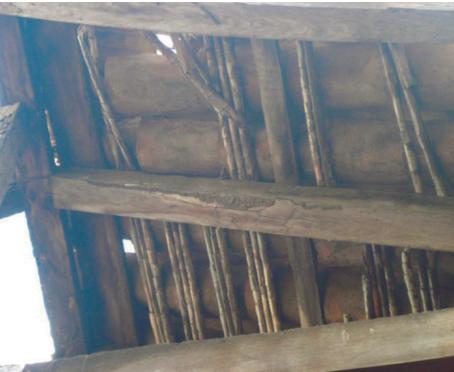
Figura 7. Vista del armazón del alero con cañahueca y madera

Los aleros de las casas tradicionales responden a diversos estilos y formas que, por lo general, corresponden a inmuebles construidos en la época colonial, aunque también a la arquitectura vernácula o popular; son muy distintas las casas que optan por los parapetos. Los aleros tradicionales están formados por la superposición decorativa de una hilera de tejas y ladrillos encasillados, o por la prolongación de la estructura al exterior con cañahueca o entablado superior con las tejas voladas (Orías, 2011). Sin embargo, siempre están sobre el muro de la calle o al interior, como en los corredores que forman las arcadas alrededor del patio interno de la casa Fariñas con los canchillos terminados en moldura. Estos son totalmente típicos de las casas; a menudo son sustituidos por aleros enlucidos de menor calidad (Figura 7).

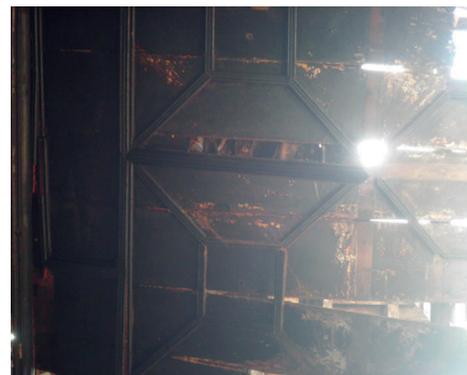
En las antiguas casonas de Masaya el cielo raso también se convertía en centro de atención por su detallada decoración y ornamentación; en la casa de la familia Fariñas, aunque no está conservado en su totalidad, aún se conserva parte de él. Se encuentra en lo que anteriormente hubiese sido el lobby del hotel con un estilo más minimalista que el de otras viviendas pero igual de estético. Es una lástima que no exista, como en otros países de Latinoamérica, un subsidio gubernamental para rescatar estas piezas icónicas de la historia y la cultura de la ciudad, porque el patrimonio define sin palabras el acervo cultural de una ciudad o de una nación. Incluso cuando la política sí trata el tema de turismo, deja por fuera el patrimonio, como si no fuera parte de la cultura tangible, o como si la arquitectura por estar en estado de deterioro no valiese lo mismo que una artesanía o la gastronomía (Figura 8).

Figura 8. Vista del cielo raso en el lobby del antiguo Hotel Azcárate

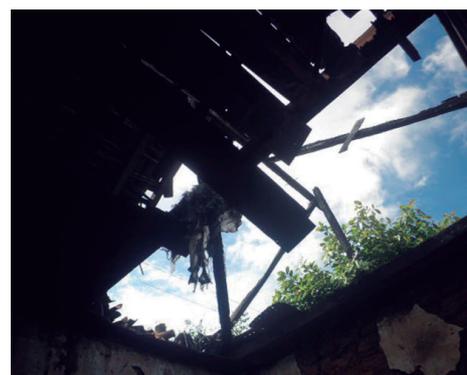
De nuevo, la madera, al ser un material orgánico, es fácilmente atacable por agentes destructores, principalmente los biológicos. Esto es lo que sucede en la casa de la fa-

milia Fariñas, donde, debido a la exposición a la intemperie, se encuentra destruido el cielo raso y es recomendable realizar una restauración. Además, por el estado en el que se encuentra la madera no hay más remedio que sustituirla; ya es demasiado tarde para reintegrarla, el otro procedimiento aceptable, por el nivel de deterioro. Sin embargo, en algunas ocasiones los elementos de madera aún conservan sana una parte significativa, y es posible restablecerles su capacidad de trabajo mecánico; sin embargo, otras veces, cuando una parte es insustituible por su valor estético, histórico o artístico, se sabe que lo requerido es la consolidación (Figura 9).

Figura 9. Detalle del cielo raso con líneas puristas formadas por cuadros unidos por líneas diagonales en madera color chocolate

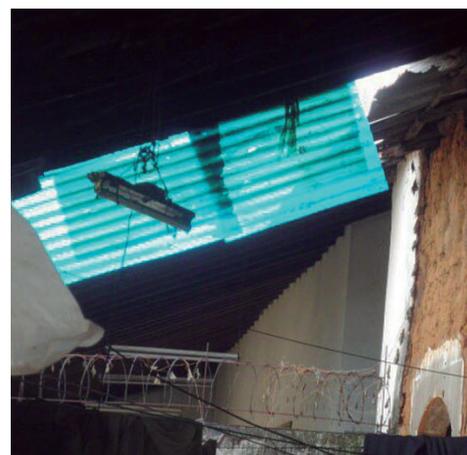
Por lo general, las cubiertas de las casas de estilo colonial son de teja, pero los dueños de la mayoría de los inmuebles han decidido cambiarlas por zinc o por láminas plásticas traslúcidas para aportar mayor luz a la vivienda. En la casa Fariñas se aprecia solo un cambio en el extremo norte del corredor, donde este se junta con el muro de la propiedad vecina (Figura 10).

Figura 10. Área del techo que fue reemplazada por láminas traslúcidas

La solución en casos como los descritos anteriormente no debería ser la sustitución de tejas –como ocurre en muchos casos–, ni el cambio total de la estética de la casa a través del uso de materiales nuevos, sino la restitución de cada una de las partes que componen la cubierta, principalmente en el armazón. Lamentablemente, en la ciudad cada vez es más común la sustitución de las tejas ‘coloniales’ por las nuevas tejas industriales o láminas de zinc, soluciones que no son acordes a la estética de la arquitectura ‘colonial’.

Un tejado histórico no debe perderse en el tiempo; siempre pueden levantarse, sanearse y volverse a colocar las mismas tejas, que, por otra parte, al haber envejecido en condiciones normales presentan óptimas características de estabilidad y porosidad. Además, en el mercado existen sistemas de aislamiento suficientemente probados y empleados en la arquitectura, como planchas onduladas de fibra y caucho para cubiertas de teja curva, que nos permiten establecer elementos intermedios de aislamiento sin renunciar a las tejas originales.

La experiencia en lugares como Sucre, Bolivia en los últimos años ha comprobado la eficacia de utilizar como elemento intermedio planchas onduladas de zinc, comúnmente llamada calamina, anclada a los pares de la armadura, y por encima de estos colocar rieles o correas de madera en las cuales se fijan las tejas mediante el amarre de alambre galvanizado. Para mantener y recuperar la mayor cantidad de tejas antiguas, se procede de la siguiente manera: se limpian, eliminando toda la suciedad y el mortero adherido; se las empapa con agua de cal con penca para consolidarlas e impermeabilizarlas; y, para un acabado óptimo, se disponen las tejas nuevas como canales y las antiguas como tapa. De esta manera, se restituyen los colores y las texturas propias de las tejas, para no crear contraste con el estilo. (Orías, 2011).

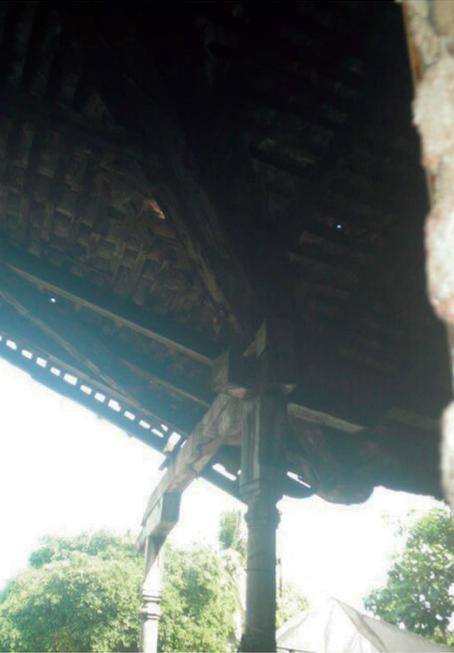
Las cubiertas están constituidas por dos elementos básicos, la armazón y el tejado, que en estos casos corresponden a estructuras de madera, ya sea labrada o simple, y tejas cerámicas curvas llamadas en muchas localidades 'coloniales', aunque en realidad no pertenecen al tiempo de la Colonia y muchas veces son falsos históricos (Figura 11).

**Figura 11.** Muestra del tejado con su cubierta original de tejas cerámicas y su armazón de madera, donde se entrelazan las tejas para su sujeción  
Fuente: Archivo fotográfico Nohemí Balmaceda, 2015.

Los agrietamientos permiten la entrada de agua hasta las capas interiores, lo que se observa en la Figura 11; esto también produce el desprendimiento y el fraccionamiento de los muros.

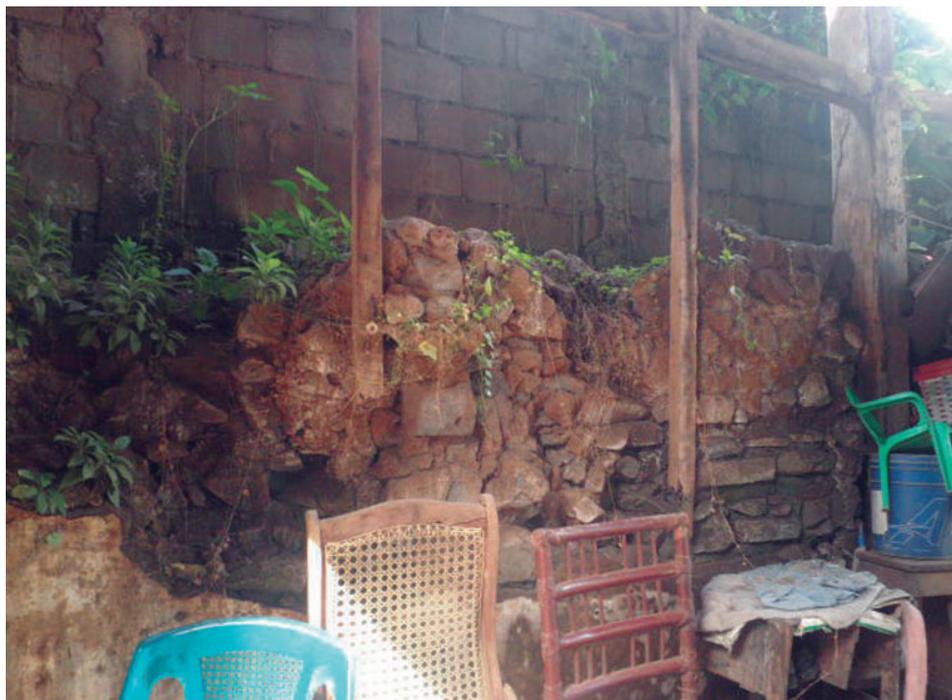
En los muros que dan al patio se observa el crecimiento de pequeñas plantas que han ocasionado el desprendimiento en los muros, además del fraccionamiento de los bloques de adobe (Figura 13).

Figura 13. Pared fraccionada y armazón de madera original que ha quedado expuesto como consecuencia de las diferentes patologías que atacaron a estos muros

La intervención apropiada para los revoques en la casa Fariñas podría ser la reparación que se aplica a veces cuando el revoque ha sufrido desconchados o desprendimientos. El primer paso es eliminar todas las artes sueltas y remplazarlas con morteros de las mismas características que las originales –es decir, a base de barro y cal–. Para añadir más adherencia al muro se utilizan técnicas que parten de trabajar mallas y tejas rotas; además, en algunos casos es necesario realizar una eliminación superficial de las juntas de adobe para obtener una mejor unión. Pero la mejor opción, según algunos trabajadores expertos en la materia, es la cal apagada, que aún se encuentra en el mercado y tiene un precio factible. Aún se utiliza la técnica en intervenciones de restauración de gran envergadura, donde se reserva para el apagado de la cal un espacio, piscina o depósito donde se almacena por tres meses antes de su aplicación, y llega a tener una resistencia y un acabado insuperables (Orías, 2011).

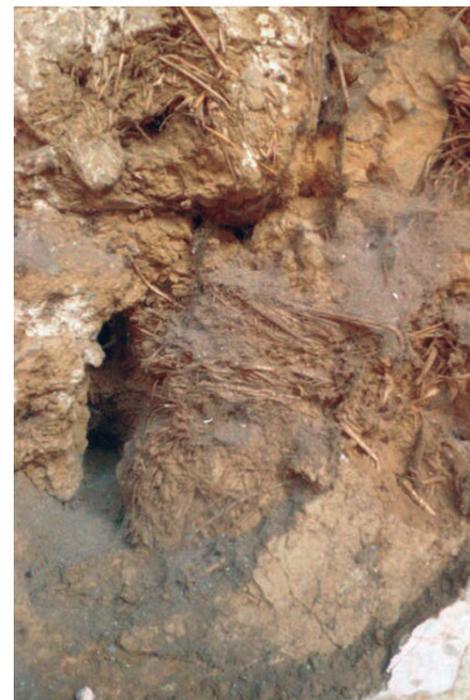
Figura 14. Estado de las paredes donde el revoque está demasiado deteriorado para la limpieza, lo que evidencia la necesidad otro tipo de intervención

biocidas; de esta manera se evita cualquier propagación. En la casa Fariñas debe limpiarse por el exterior puesto que el interior necesita más trabajo que solo limpieza (Figura 14).

Claro que no todas las paredes necesitan una reparación; algunas solo necesitan una consolidación. Esta se recomienda cuando el revoque tiene valor histórico, ornamental, estético, arquitectónico y –no menos importante– urbanístico, como en el caso de los esgrafiados u otros de esta naturaleza, como los ‘solaque’, o cuando sirven de soporte a alguna ornamentación pictórica o una pintura mural. En estos casos se emplea el procedimiento de consolidación por inyección, que es un proceso delicado que debe ser ejecutado por personal especializado, aún más cuando se trata de murales, donde es una fuerte obligación que intervenga un restaurador de bienes inmuebles calificado o un arquitecto con experiencia en arquitectura patrimonial.

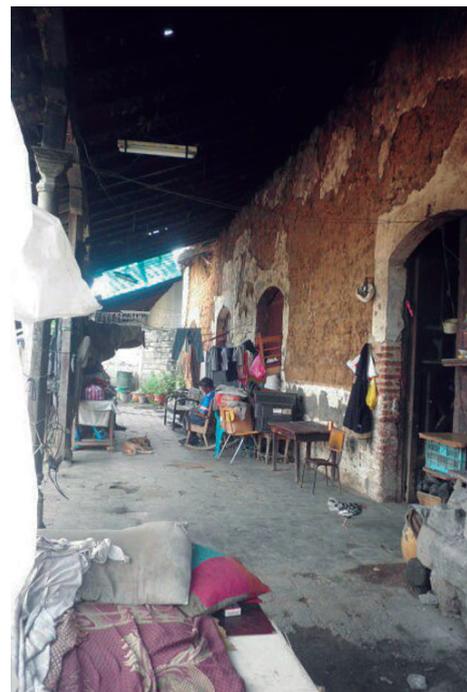
El corredor del pasillo está recubierto de ladrillo pastelón en tono gris; si un piso equivalente se encuentra en buen estado, debe procederse a un mantenimiento periódico que consista, de manera simple, en una limpieza con un cepillo de cerdas suaves y detergentes neutros, aunque en otros tiempos se empleaba el aceite de linaza para combatir la porosidad, consolidar las piezas y darle mayor brillo (Figura 15).

Figura 15. Corredor con ladrillo pastelón en tono gris

En caso las piezas posean un valor artístico o las piezas estén erosionadas, se debe aplicar consolidantes como el silicato de etilo, que se aplican por aspersión. El Paraloid es utilizado localmente para este fin; sin embargo, es menos recomendable que el producto antes mencionado. Por otro lado, cuando la pieza está rota o en estado de deterioro grave, es más conveniente sustituirla por otra pieza en buen estado. De esta manera se evita el deterioro al interior del forjado, ya sea por la infiltración de agua o la acumulación de suciedad en los huecos, lo que a su vez puede provocar el desprendimiento de las piezas vecinas. En el caso del ladrillo del exterior de la casa Fariñas, se encuentra en buen estado, aun si se considera que está a la intemperie.

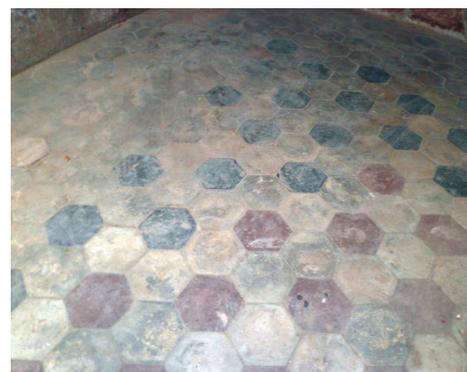
Figura 16. Piso de baldosas hexagonales en tres colores: gris claro, negro y rojo óxido

Las baldosas hidráulicas son muy comunes en las casas patrimoniales, y sus estilos van desde los más simples, como los que están en la casa Fariñas, hasta los más intrincados, con diseños florales y geométricos. Por lo tanto, para la limpieza de este tipo de las baldosas en general se debe utilizar detergentes neutros y evitar todo tipo de ácidos, pero, si fuese necesario, se puede utilizar hipoclorito de sodio (lavandina) o amoníaco para la eliminación de manchas. En ese caso, siempre debe tenerse la precaución de enjuagar las baldosas con agua después de aplicarlo para neutralizarlo, y así evitar los encharcamientos (Figura 16).

En principio este material no requiere de ningún tipo de protección; no obstante, por las diferentes agresiones que haya podido sufrir, o por el desgaste por el tránsito diario, puede plantearse la necesidad de protegerlos, y devolverles el aspecto perdido. Para ello debe recurrirse a la aplicación de cera natural, pero nunca plástica, con la recomendación de que esta operación se realice con una pulidora para conseguir una mayor saturación y una superficie más uniforme.
