ARQUEOLOGÍA, ARQUITECTURA Y ARTE EN CAQUI, PROVINCIA DE HUARAL, LIMA^[*]

ARCHEOLOGY, ARCHITECTURE AND ART IN CAQUI, PROVINCE OF HUARAL, LIMA

JORGE ALVINO LOLI^[**] Y MIGUEL GUZMÁN JUÁREZ^[***]

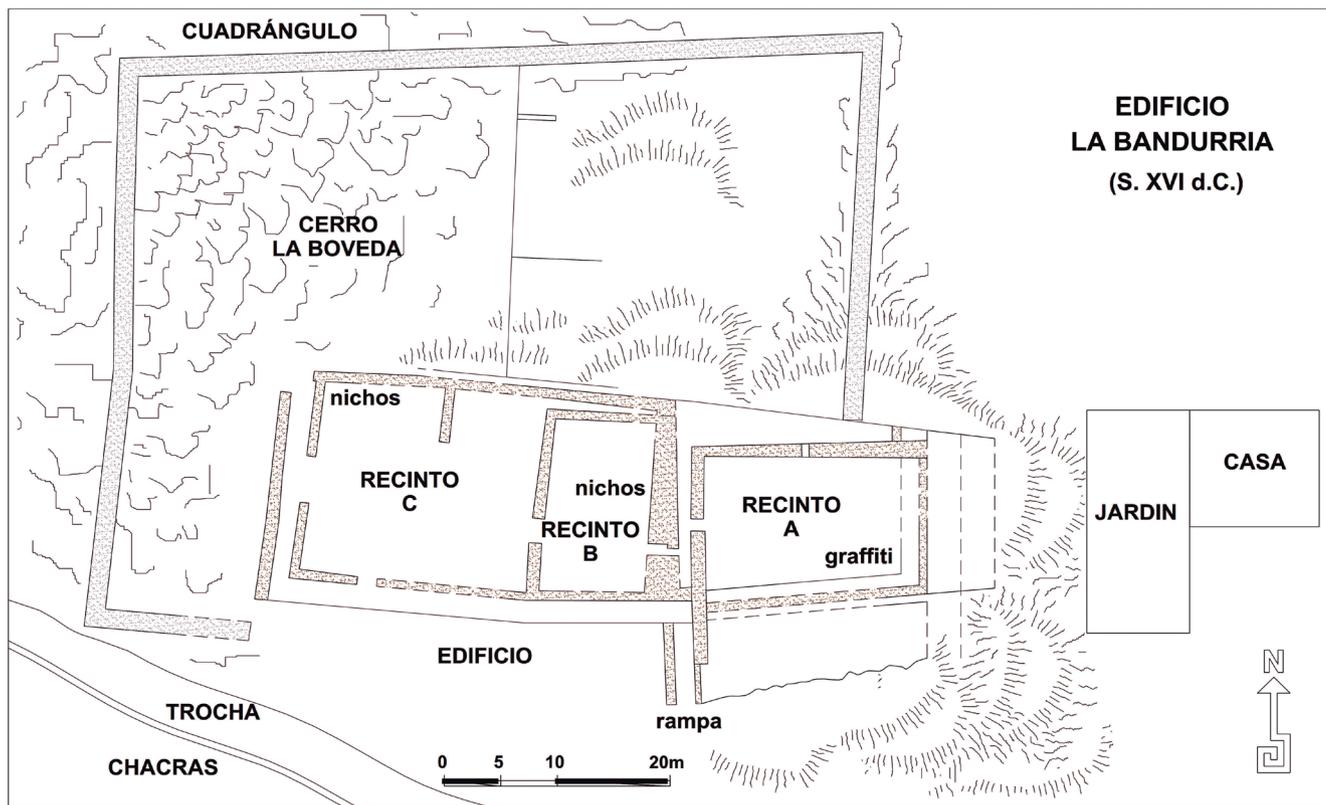
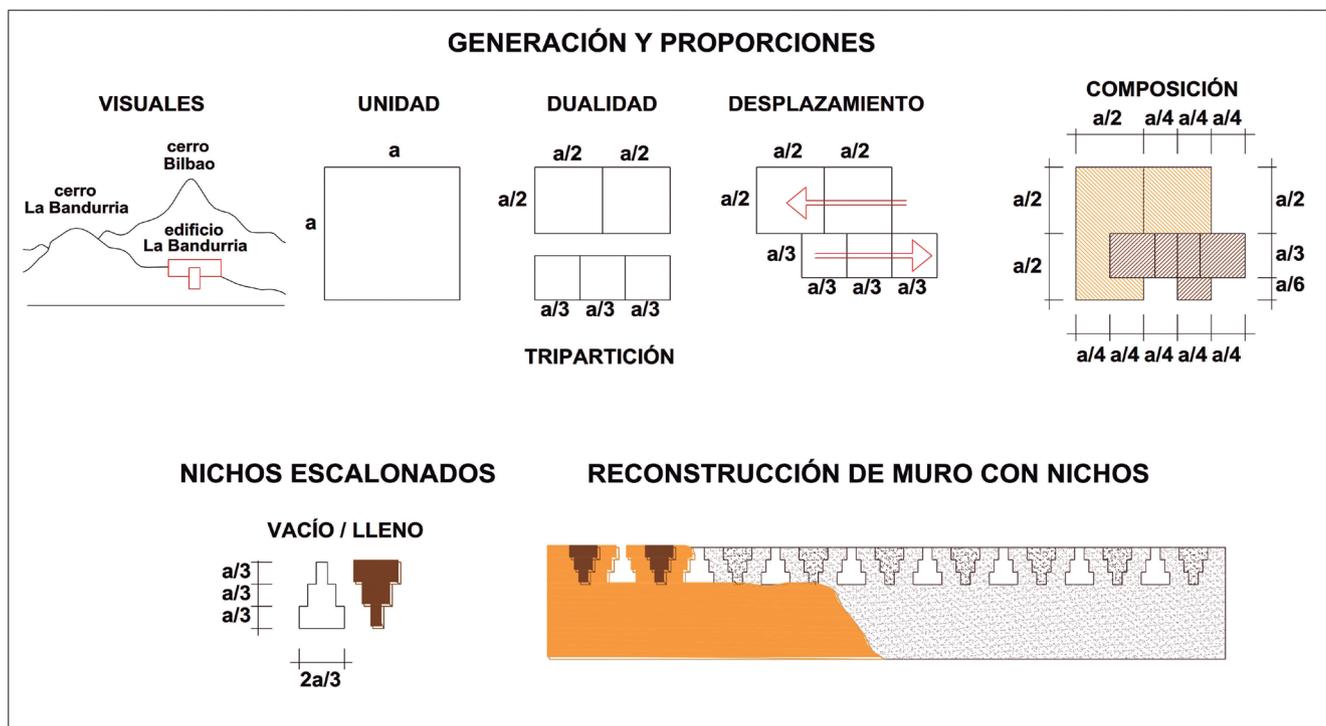
Figura 2. Planta del edificio La Bandurria. Se destaca su emplazamiento, la relación complementaria entre el volumen y espacio (edificio-cuadrángulo), y la tripartición interna en tres recintos.

Horkheimer (1965) llama 'templete' a dicho edificio principal (Figuras 3 y 4). Su configuración en planta corresponde a una secuencia de tres grandes recintos rectangulares dispuestos uno después del otro en dirección del eje Este-Oeste. Además, está rodeado por un sistema de canales de circulación que bordea los recintos en dos direcciones, y forma pasajes cerrados cuando se dirige de Sur a Norte, y abiertos de un lado y hacia el exterior cuando se dirigen de Este a Oeste. Destaca sobre todo el pasaje central norte-sur, a partir del cual se pueden percibir dos sectores diferenciados (este y oeste), pues este actúa como elemento divisorio del edificio; incluso alineado con este se articula el posible acceso principal a todo el edificio, a través de una larga rampa flanqueada por gruesos parapetos desde el nivel llano del suelo natural (hoy este elemento de circulación vertical se encuentra cortado por una trocha actual). Desde la rampa de ingreso se accede inmediatamente al nivel superior de todo el edificio (cuya plataforma superior se eleva aproximadamente 6.00 metros) y se inicia un recorrido hacia la izquierda, que prosigue sobre el borde exterior de toda la plataforma hasta llegar a la esquina suroeste, donde existe un acceso al recinto oeste.

El sector oeste señalado está conformado por dos grandes recintos (Figura 2), uno cuadrangular (recinto C) y otro rectangular (recinto B)². El primero mide aproximadamente 20 x 17 metros y presenta un muro transversal (norte-sur) en la parte media del muro norte, por lo que está subdividido internamente en dos partes que guardan una relación proporcional entre sí (10 x 17 metros). El segundo recinto, que claramente tiene una proporción similar, cuenta con una orientación longitudinal norte-sur que podría percibirse como complementaria a las anteriores, de tal manera que se tendría una organización tripartita. Este recinto (B) se encuentra a un nivel de piso superior, y se caracteriza además por la conformación de su muro este, a partir del punto donde existe un ingreso desde el pasaje norte-sur: se trata de un gran doble muro que cuenta con seis nichos cuadrangulares (de aproximadamente 70 centímetros de lado) entre los cuales se intercalan nichos rectangulares muy delgados en su parte vertical, en suma un total de 11 nichos (los del lado sur en muy mal estado de conservación).

Sin embargo, el que tal vez es el detalle más importante se ubica en el muro norte del recinto C: la secuencia de nichos escalonados (Figura 6). El recinto oeste (C) se encuentra desnivelado por el deterioro general del relleno interno; la gran mayoría de sus muros perimetrales han colapsado, pero aún se mantiene en pie la esquina noroeste, que en su muro norte posee una serie de nichos de particular trazado: su alzado presenta un perfil trapezoidal escalonado. El primero, desde la base menor hacia la mayor, se encuentra cerrado (no traspasa el muro de tapial), pero el siguiente es escalonado desde la base mayor hacia la menor y se encuentra abierto (traspasa el muro). Esta alternancia se repite en todos los subsiguientes; en total son cinco nichos (quizás seis) que siguen este diseño. Es muy posible que todo el muro haya tenido este tipo de tratamiento, por lo que (de acuerdo a las medidas y proporciones de los nichos, y la longitud total de la base del muro) pudieron sumar originalmente un total de 17 nichos (ocho abiertos y nueve cerrados). De acuerdo al registro realizado, las proporciones existentes en la muestra mantienen el sistema de proporciones y ordenamiento existente en la planta del edificio (Figura 2).

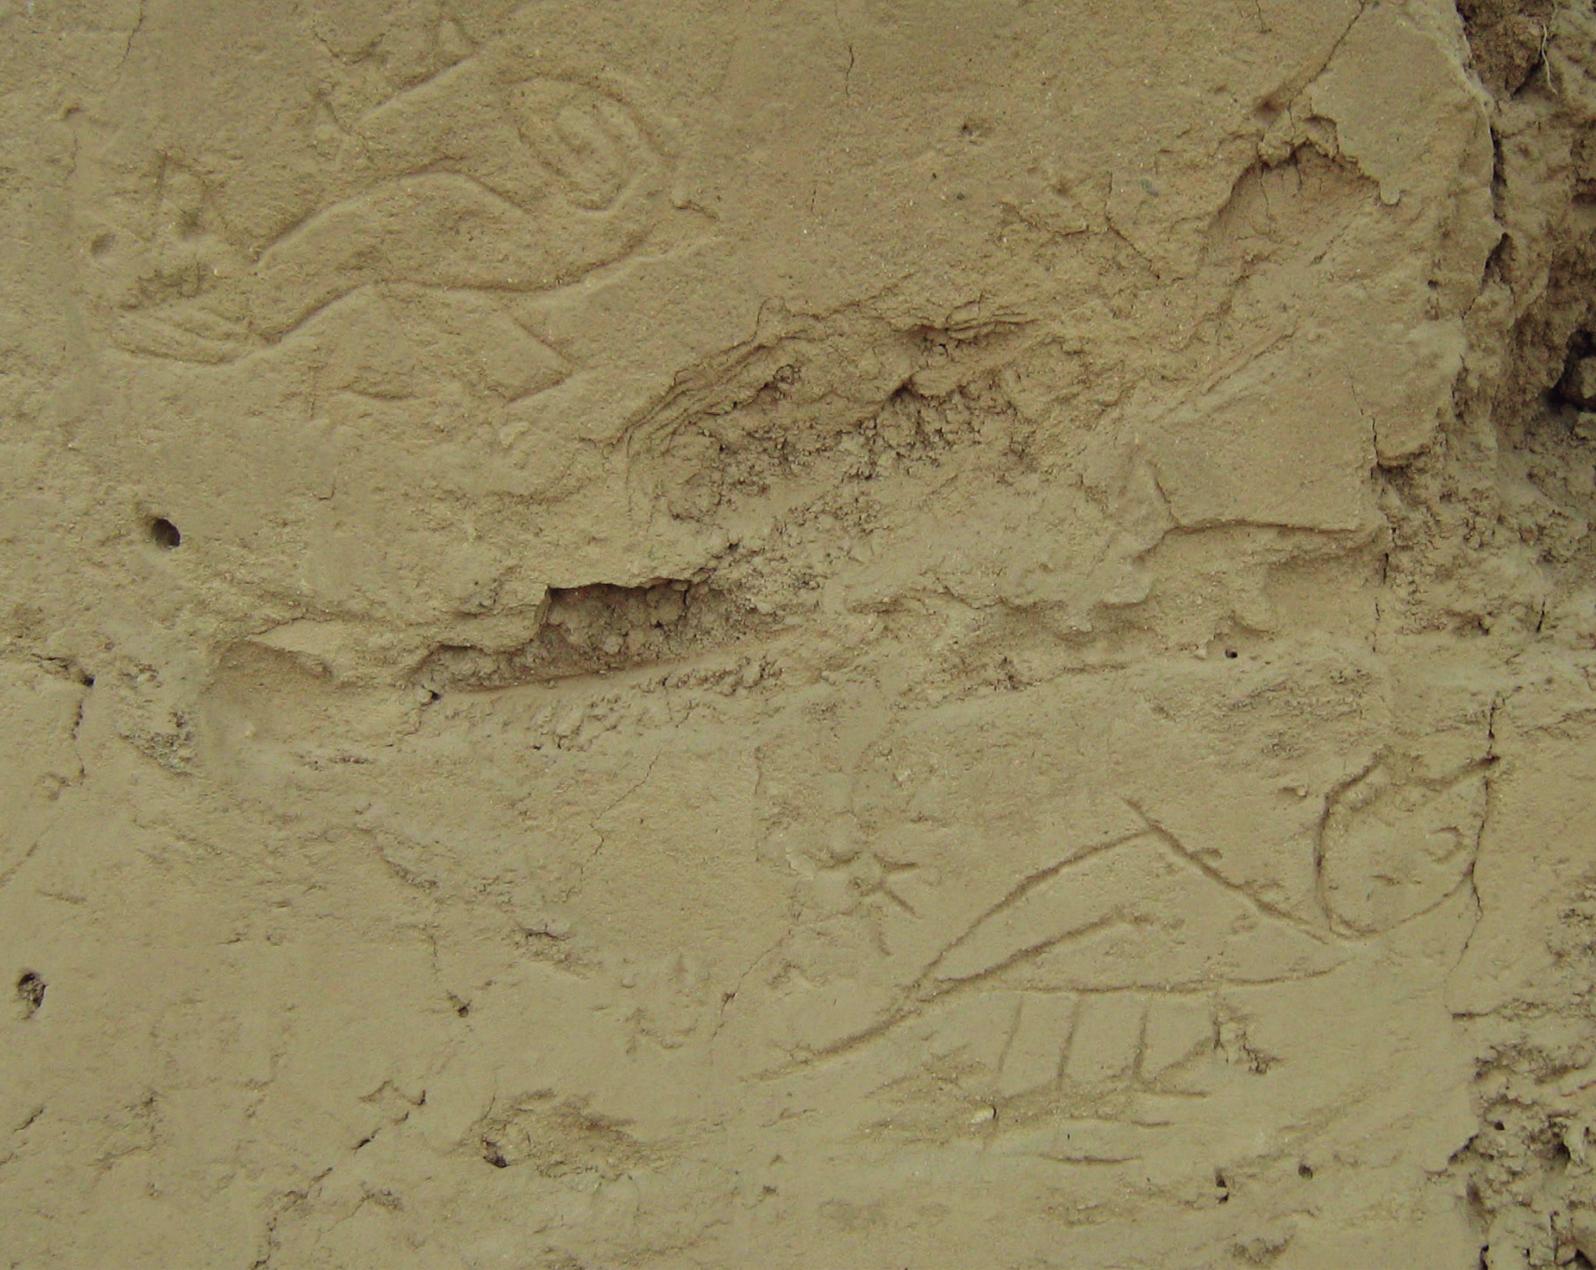
Figura 5. Detalle de los *graffiti* de los tres felinos (el segundo destruido recientemente) sobre una pared en un pasaje posterior del edificio La Bandurria

figurativas ordenadas de manera vertical y sucesiva. Todas fueron elaboradas de manera rápida y precisa por medio de un punzón, buril o instrumento con punta cuya sección no era mayor de un centímetro, a juzgar por el ancho de los trazos; también es posible identificar que la profundidad es uniforme y no existen restos de material sobrante o extraído, por lo que puede deducirse que fueron limpiadas posteriormente al secado. Las imágenes, si bien parecen ser naturalistas de manera general, lo son en realidad en cuanto a sus rasgos o partes, los cuales se combinan y producen finalmente una imagen icónica compuesta quizás a partir de tres figuras reconocibles, que sintetizan en todos los casos el perfil de un felino (Figura 5).

Grafiti A. Está compuesto de tres formas sintéticas reconocibles: una cabeza triangular con dos triángulos, con dos puntos en la parte inferior de los mismos, que la coronan. Un pequeño desprendimiento parece coincidir con lo que pudo ser una boca y los dientes respectivos. Asimismo, una continuidad formal podría corresponder a un cuerpo figurativo de forma semicurva, del cual se desprenden hacia la parte inferior unas líneas a modo de extremidades inferiores y hacia la parte superior una línea sinuosa que se asocia a tres pequeños triángulos sucesivos. El remate de la figura es una espiral de dos giros hacia su interior; la orientación de la figura parece ser de izquierda a derecha.

Grafiti B. Lamentablemente casi completamente destruido en épocas recientes. La única parte que aún existe parece corresponder a una extremidad inferior que termina en unos apéndices a modo de garras.

Grafiti C. Corresponde a una figura similar a la del grafiti A, pero la cabeza tiene forma más hexagonal, presenta ojos en círculo (quizás producidos por la impresión de una caña) y la boca está apenas insinuada. El cuerpo está trazado de manera más geométrica y angulosa; es casi un triángulo con el ángulo mayor hacia arriba (o cúspide del lomo); en este caso de la parte inferior del cuerpo se desprenden cuatro líneas quebradas paralelas dispuestas en orden de tamaño, que parecen representar las extremidades inferiores. La orientación de esta figura, al contrario de la del grafiti A, parece ser de derecha a izquierda.

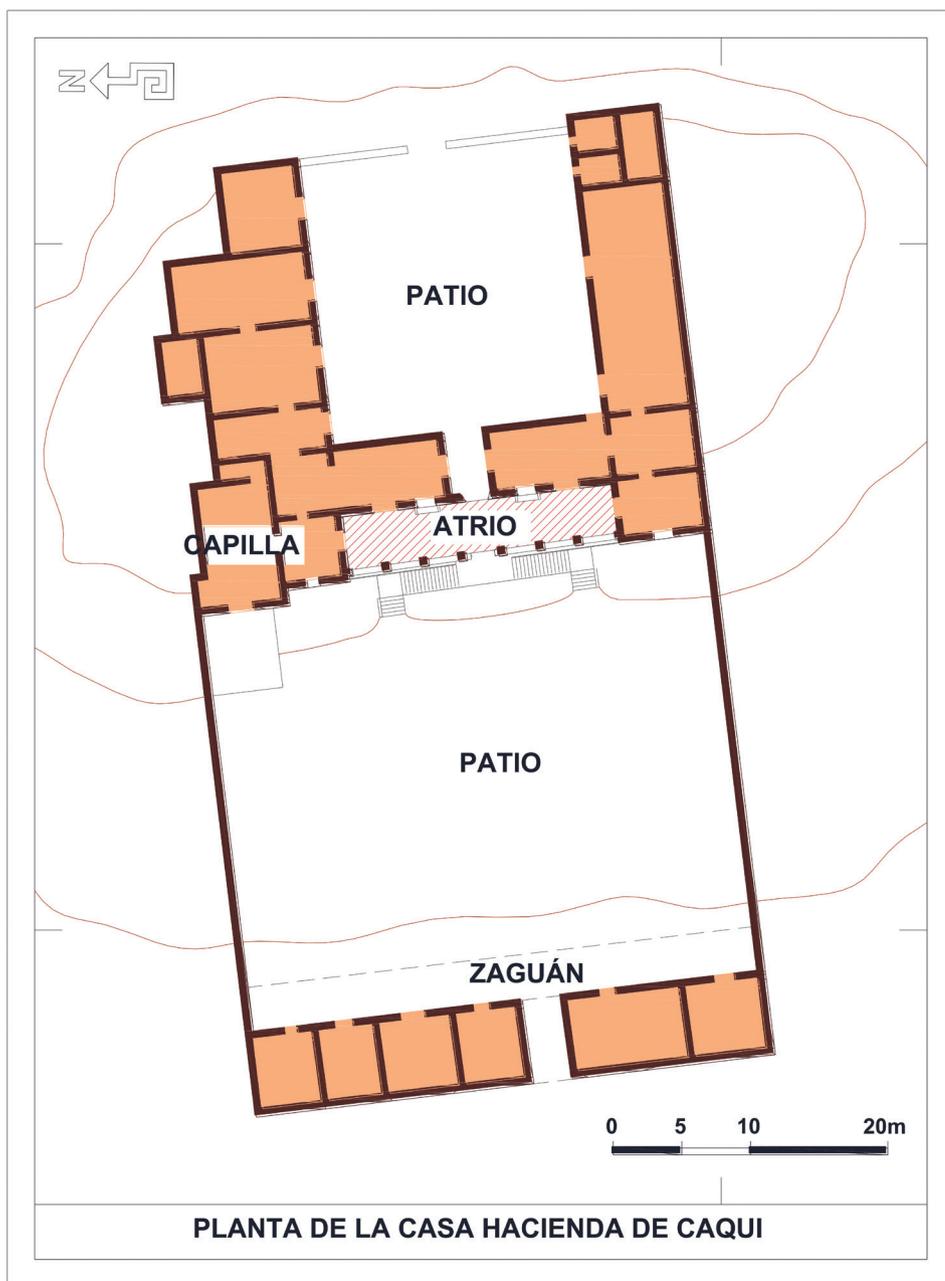
Figura 11. Planta general de la casa hacienda Caqui. La simetría y axialidad es similar a las casas urbanas; sin embargo, la escala de sus patios y el dominio visual del entorno, distingue su carácter campestre.

La tipología arquitectónica del edificio de la casa hacienda de Caqui corresponde principalmente a una función de residencia doméstica (cocina, comedor, servicios higiénicos, etc.), en la cual los espacios se encuentran distribuidos alrededor de un patio central que les proporciona luz y ventilación, y que además los independiza. También la casa, al ser reservada para cobijar al hacendado y su familia durante sus visitas, cuenta con espacios que facilitan el manejo de la hacienda misma, es decir, oficinas y salas de recepción. Así, incluye un zaguán, un patio principal, un atrio de ingreso y una capilla, espacios que cuentan con una infraestructura especial, y en los que se ha aplicado cuidado en el diseño y la decoración. En el plano del edificio (Figura 11) se encuentra achurada el área estudiada.

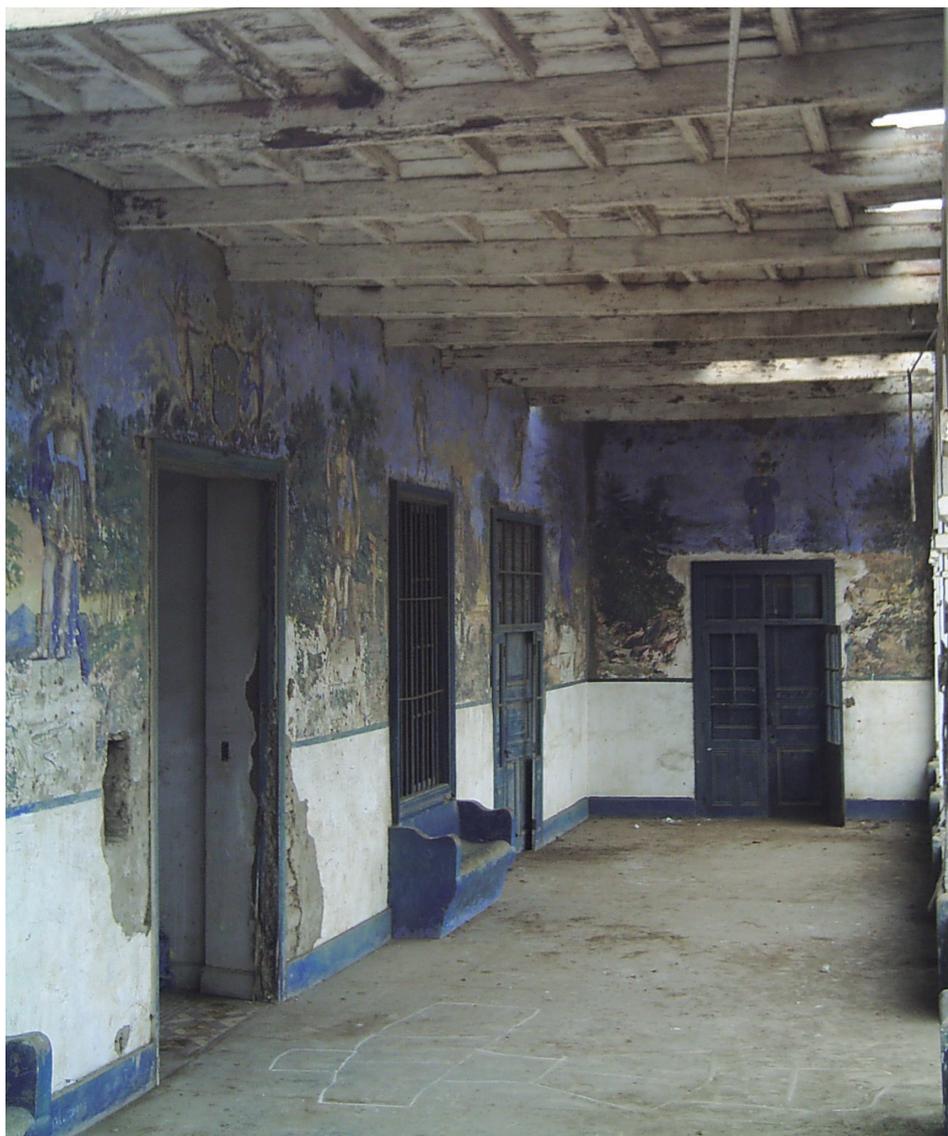
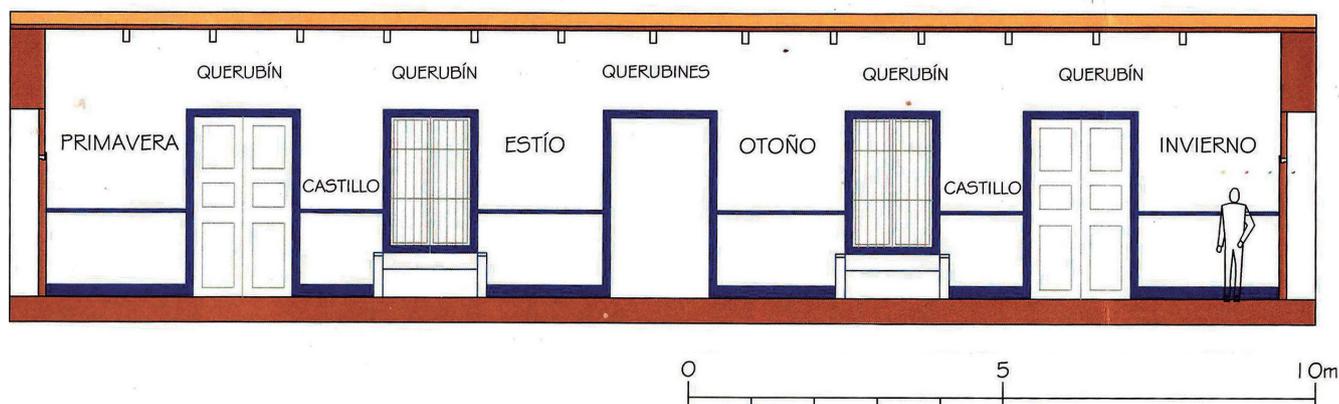
DISTRIBUCION DE IMAGENES

Figura 16. Alzado a escala del frontis principal del atrio con la distribución de las pinturas murales. Es interesante la equilibrada distribución de los llenos y vacíos, así como la sectorización de las pinturas en alturas.

Las cuatro estaciones han sido pintadas en una pared orientada al Oeste, la cual posee dimensiones de 19.75 metros de largo y 4.25 de alto; esta pared es la parte exterior de un muro de adobe que separa el atrio de los principales recintos interiores de la casa hacienda. Este muro se caracteriza por poseer tres vanos de acceso, cada uno hacia distintos espacios. Como se ha indicado anteriormente, los otros dos vanos corresponden a áreas de iluminación, y en todos los casos presentaban hasta el año 2006 una carpintería de ventanas y puertas de madera de doble hoja. La parte baja de los muros ha sido reservada sin decorar hasta una altura aproximada de 1.30 metros, por lo que posee un enlucido blanco, al cual ha sido añadido un contrazócalo bajo moderno pintado de azul. De esta manera, sin incluir los vanos y zócalos, el área decorada que se puede considerar como parte integrante de la obra pictórica mural posee un aproximado de 43.14 m². Sin embargo, debido a la existencia de los vanos arriba mencionados, el soporte mural no es continuo, a excepción de las superficies superiores a los dinteles de los vanos. Por esta razón se ha considerado esta primera limitante como parte del análisis, pues interviene directamente en la composición artística y el diseño de las formas de las imágenes.

Por medio del levantamiento realizado y con apoyo de fotografías se puede establecer la distribución de las imágenes correspondientes a cada sector del muro (Figura 16), que al presentar una disposición de vanos casi simétrica, favorece en gran medida la presentación temática de las cuatro estaciones, pues son precisamente cuatro los grandes lienzos que posee el muro. De esta manera, los cinco vanos existentes en el muro (dos puertas secundarias, una principal y dos ventanas) forman entre ellas seis paños libres (dos de los cuales son menores en ancho), además de los cinco paños existentes sobre los dinteles. Así, los 11 paños han sido decorados en su totalidad y están distribuidos de la siguiente forma:

- Cuatro paños inferiores grandes (Las Cuatro Estaciones)
- Dos paños inferiores medianos (dos paisajes con castillos)
- Cinco paños superiores pequeños (pequeñas efigies de amorcillos)

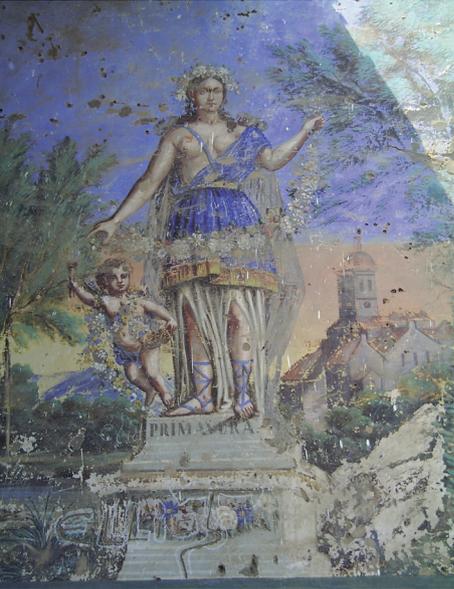
Figura 17. La primavera

Está representada por una mujer que viste una túnica con capa larga, usa una corona de flores blancas y sostiene con sus manos extendidas una guirnalda de flores del mismo color. Esta imagen es la mejor conservada, por lo que se puede identificar el soporte de la mujer representada, el cual es muy similar a las bases de las estatuas neoclásicas: se apoya sobre un plinto y dos escocias, y es en el plinto precisamente el que lleva grabado el nombre de la estación correspondiente.

La primavera se encuentra acompañada por un niño situado a su izquierda, quien a sus pies parece alzar vuelo (aunque no se observan las alas, por lo que no parece ser un amorcillo) y sostiene, además de muchas flores, una antorcha dorada. El paisaje del fondo es interesante, pues muestra un gran edificio, posiblemente una abadía, con una torre cuya cúpula semiesférica remata en una linterna. Los vanos del edificio son breves, lo que le da apariencia de solidez románica; además, presenta muchos techos inclinados cubiertos de tejas. El paisaje circundante incluye árboles bajos pero frondosos, y unos cerros lejanos y azulados.

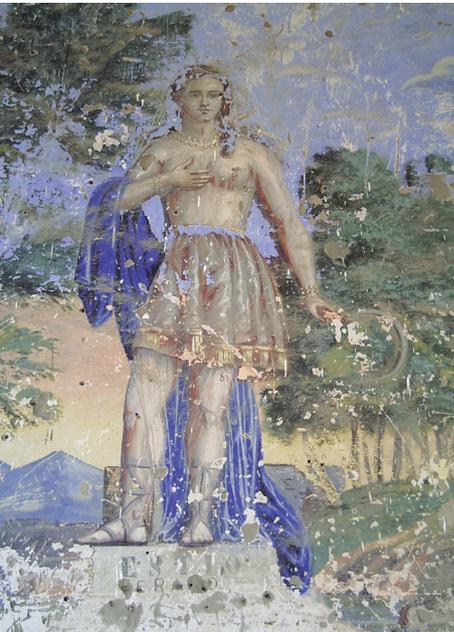
Figura 18. El verano

El verano está representado por un hombre joven que acerca su mano derecha hacia su pecho mientras que con la otra sostiene una hoz, símbolo de cosecha agrícola. El joven solo viste un chitón con flecos, por lo que es el más descubierto de todos los personajes, aunque también sostiene una larga capa azul. Cabe destacar el collar que lleva sobre el cuello y lo corto de su cabello. En esta imagen existen partes deterioradas que no permiten registrarla en su totalidad; sin embargo, hacia la parte inferior está representado, en primer plano y en distinta escala, un grupo de personajes pequeños que parecen ser mujeres bañándose en un río. Esto podría relacionarse con el hecho de que es la temporada en la que existe agua en los ríos de la costa. El cielo azul y los contrastes con las tonalidades cálidas del atardecer son similares a los de la primavera; asimismo, los cerros son particularmente iguales; sin embargo, los árboles parecen ser más altos y cercanos.

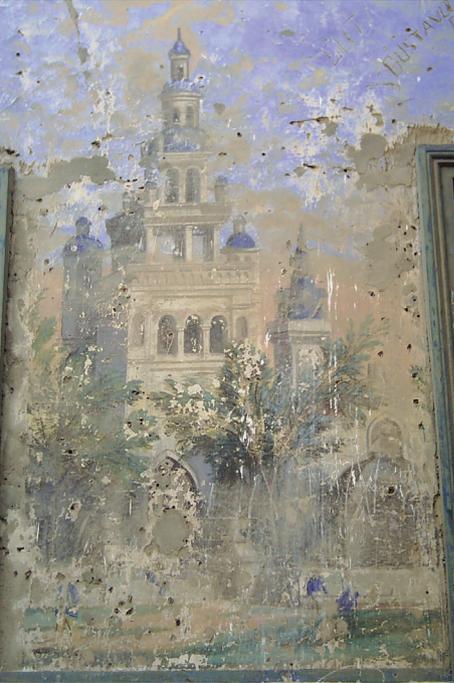
Figura 21. El castillo gótico – románico

Castillos. Los dos entrepauos menores son el soporte de dos imágenes referidas a paisajes en los que destacan y ocupan gran parte del área pintada castillos de evidente modelo europeo. La primera se ubica entre las imágenes de la primavera y el verano, y la segunda entre otoño e invierno. La primera (Figura 21) representa un elevado edificio de tres niveles sobre el cual existe incluso un mirador de tres niveles y una linterna, lo que la hace muy elevada. Este edificio es muy ligero debido a la repetición del uso de columnas y arcos de medio punto, así como el uso constante de cupulines pintados de azul. En la primera planta, sin embargo, el trazo de un arco ojival delata su relación

con el gótico. Muy cerca a este edificio existe otro mucho menor que parece ser un mausoleo romano debido a su techumbre de cúpula; otro edificio, una torre apuntada, completa el conjunto arquitectónico que al parecer es irreal. En primer plano resulta interesante la existencia de un río en el cual algunos personajes vestidos de azul parecen pescar o pasear simplemente.

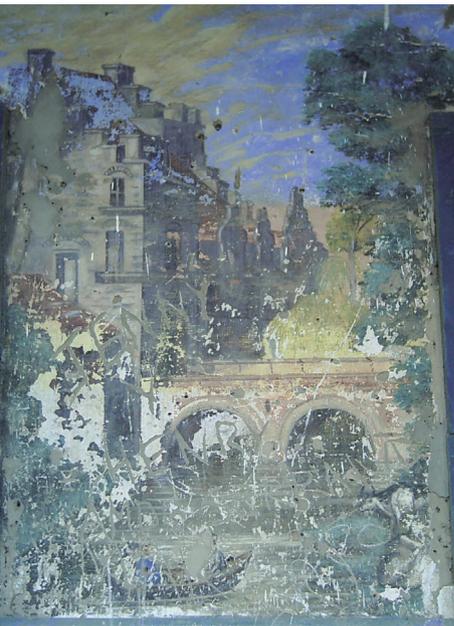
Figura 22. El castillo y el puente

El segundo paisaje (Figura 22) es un edificio mucho más masivo, inmediato a un río y al cual se accede por un puente de piedra con doble arco de medio punto. El edificio al parecer cuenta con cinco niveles, y posee terrazas con almenas y techos inclinados. Igualmente existen personajes ataviados de manera romántica con traje azul, que se encuentran en paso en bote sobre el río, mientras en los alrededores existe mucho follaje y árboles muy altos.

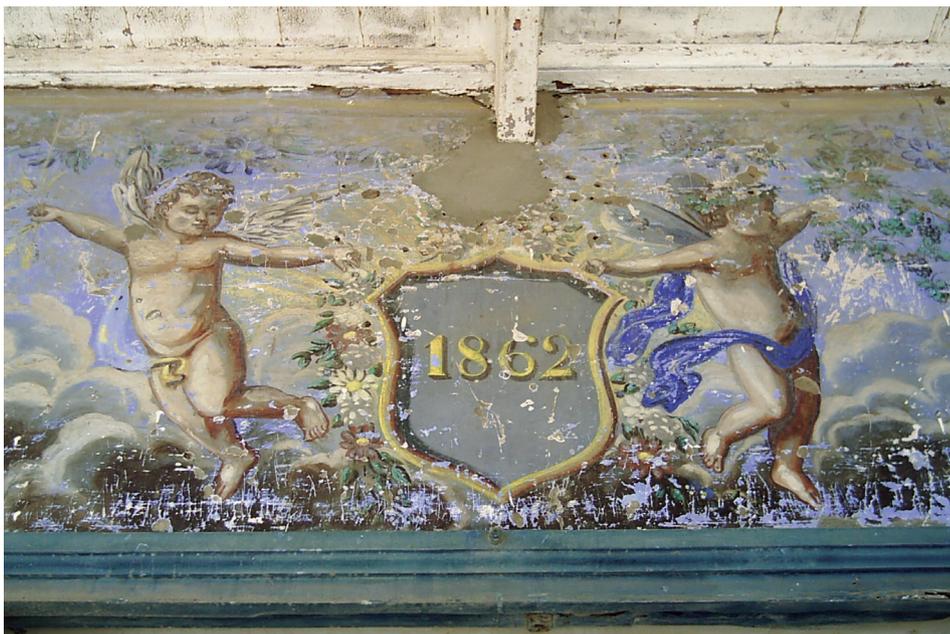
Figura 23. Amorcillos sosteniendo un escudo con escotaduras y fecha conmemorativa. Se ubica sobre el dintel de la puerta central

Amorcillos. Una imagen reiterativa es la de varios amorcillos que representan a Cupido, dios del amor romano (representado por un niño con alas). Las imágenes los representan volando en diferentes posiciones y con objetos propios de la personalidad de estos personajes alados; por ejemplo, el existente entre la primavera y el primer castillo posee dos cornucopias, símbolos de riqueza, y con ellas al parecer está distribuyendo al aire monedas. Otro, entre un castillo y la imagen del invierno, se encuentra de espaldas en actitud de haber lanzado una flecha con su arco. Es importante destacar los presentes en el paño central de la pared, arriba del dintel de la puerta principal (Figura 23), pues ellos sostienen un escudo, el cual posee varias escotaduras que recuerdan al escudo nacional, pero este solamente contiene en su interior el número 1862, al parecer la fecha de realización de la obra.

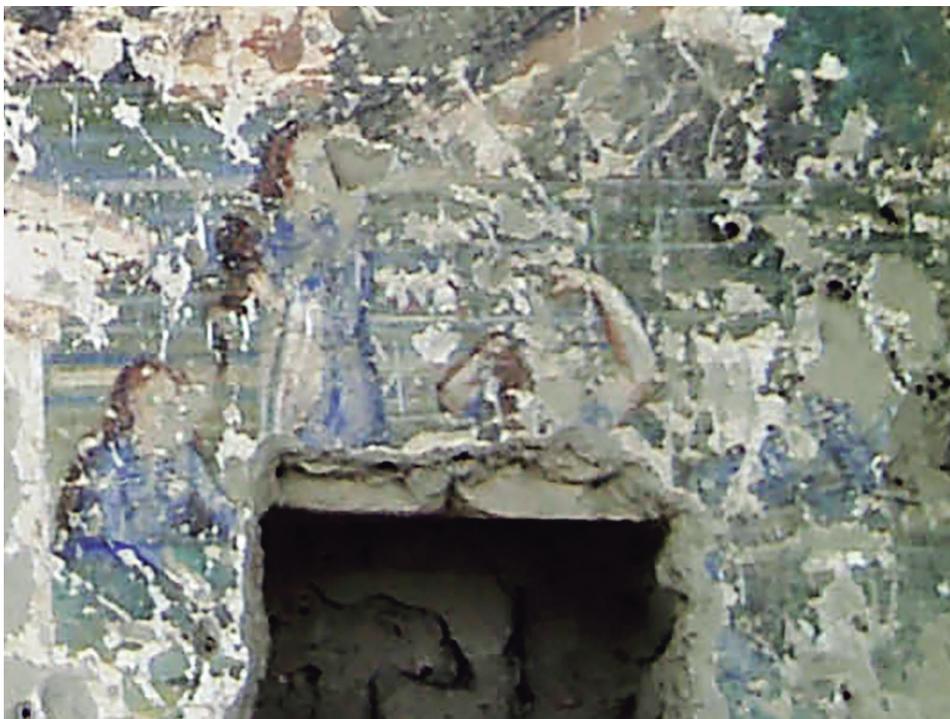
Figura 24. Conjunto de mujeres bañándose en un río (desaparecida actualmente)

Baño campestre (Figura 24). Se encuentra en la parte inferior derecha de la representación del verano. Aunque se halla muy destruida, es probable que se trate de un grupo de cuatro mujeres jóvenes vestidas todas con traje de baño antiguo azul, que toman aguas en un río. Todas observan una posición distinta mientras lavan su largo cabello o conversan.
