INFLUENCIA DE LOS ADITIVOS ORGÁNICOS NATURALES EN LA RESISTENCIA A LA CRISTALIZACIÓN DE SALES EN MORTEROS TRADICIONALES DE CAL CON DISTINTO ÁRIDO. ANÁLISIS DEL CASO: SITIO ARQUEOLÓGICO LA BLANCA, PETÉN, GUATEMALA^[*]

INFLUENCE OF NATURAL ORGANIC ADDITIVES ON THE RESISTANCE TO SALT CRYSTALLIZATION IN TRADITIONAL LIME MORTARS WITH DIFFERENT ARID. CASE ANALYSIS: LA BLANCA ARCHAEOLOGICAL SITE, PETÉN, GUATEMALA

FRANCISCA LORENZO MORA^[**] Y BEGOÑA CARRASCOSA MOLINER^[***]

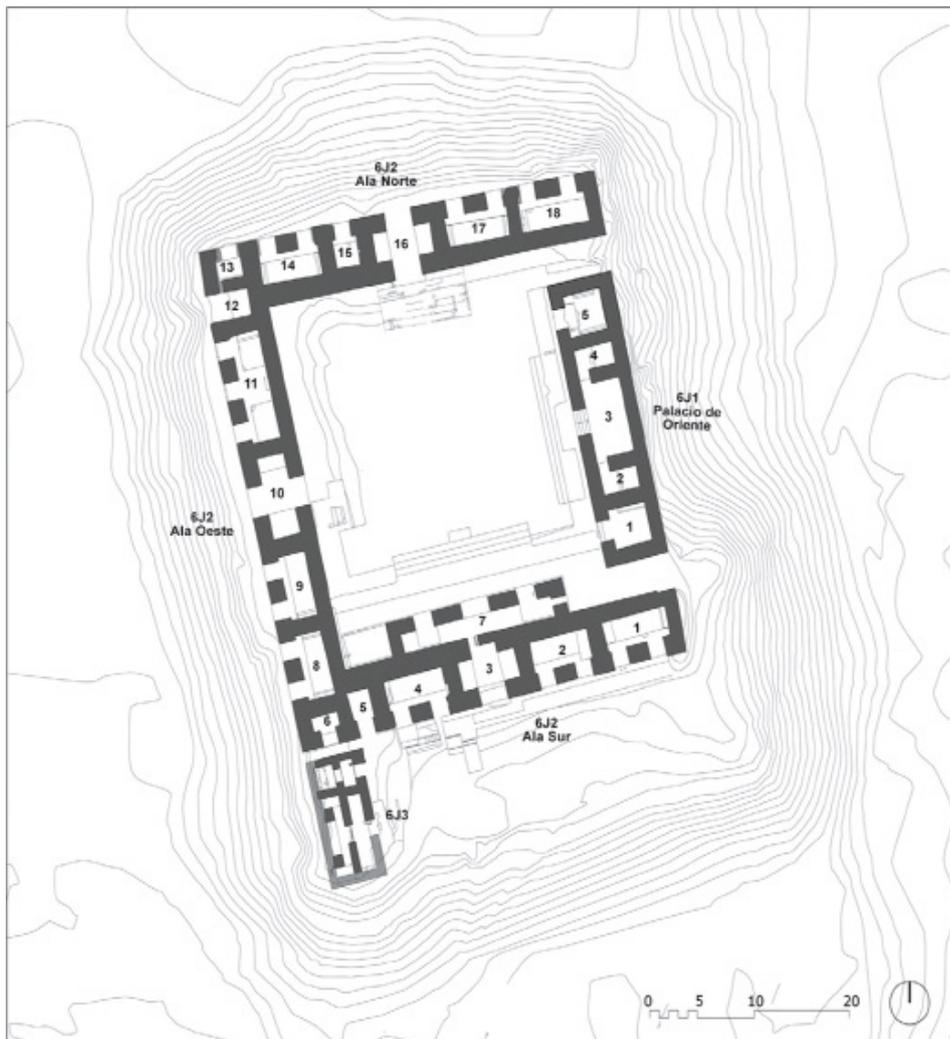
Figura 2. Planta de la Acrópolis de La Blanca. Archivo planimétrico de las autoras, 2018.

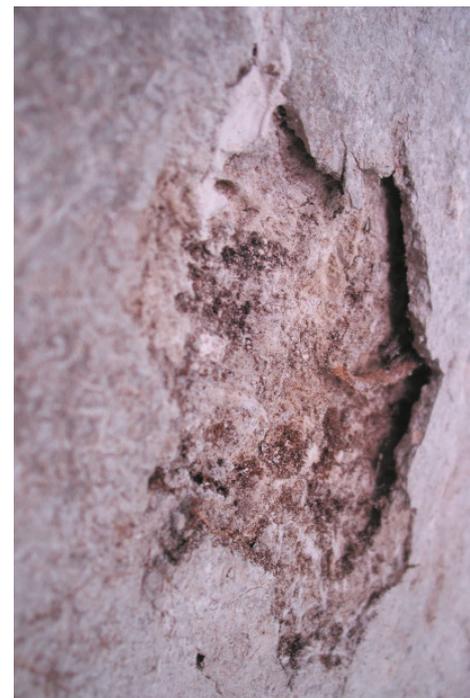
Figura 3. Crecimiento de raíces entre el estuco y el soporte pétreo. Archivo fotográfico de las autoras, 2018.

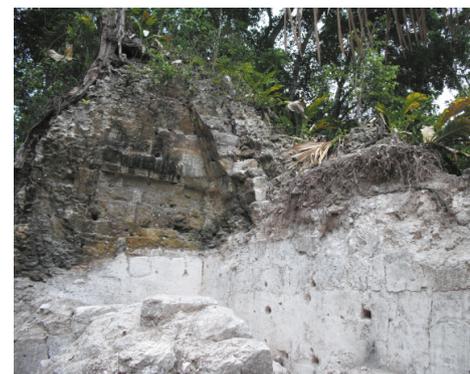
Figura 4. Cuarto 6J2-11 recién excavado y expuesto a las nuevas condiciones ambientales. Archivo fotográfico de las autoras, 2018.

Desde la excavación, los nuevos agentes ambientales combinados afectan a los estucos. La excavación implica un fuerte trauma para estos materiales, ya que supone un cambio repentino en las condiciones de humedad, temperatura, luz y oxígeno en las que se encontraban estables; y es a partir de aquí cuando estos materiales comienzan a manifestar las patologías más severas, en su intento de equilibrarse con las nuevas condiciones, y a pesar de las medidas de protección y techado de las ruinas (ver Figura 4).

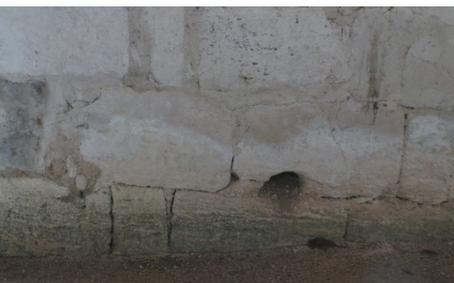
Figura 5. Degradación del estuco y del soporte pétreo en la franja baja del muro afectado por las sales. Archivo fotográfico de las autoras, 2018.

En el caso de La Blanca, debido a su aislamiento natural, con mayor probabilidad las sales que afectan a los paramentos no proceden de un ambiente contaminado, sino que entran en contacto con estos a través del agua absorbida desde el suelo por capilaridad (ver Figura 5).

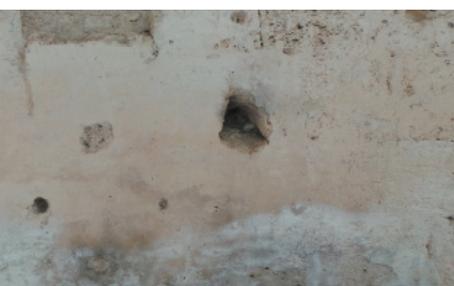
Figura 6. Eflorescencias salinas sobre la superficie del estuco. Archivo fotográfico de las autoras, 2018.

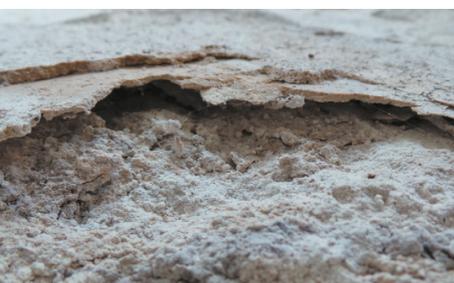
Figura 7. Cristalización de sales y arenización del soporte pétreo bajo el estrato de estuco. Archivo fotográfico de las autoras, 2018.

Las eflorescencias tienen lugar en ambientes con temperatura moderada, alta humedad y viento suave, que favorece a una evaporación lenta y gradual, lo que permite que la solución salina salga al exterior y se cristalice sobre la superficie (ver Figura 6). Por el contrario, si el ambiente es muy cálido, seco y con fuertes vientos, favorecerá a una evaporación rápida y la cristalización interna de las sales (Torraca, 2009, p. 86). El crecimiento de estos cristales en el interior de los poros genera tal estrés que es capaz de superar la resistencia a la tracción de la piedra o estuco (Doehne y Price, 2010, p. 15). Las subeflorescencias de aquellas sales susceptibles de varios estados de hidratación⁶ son las más peligrosas, ya que, al aumentar la humedad, el crecimiento de volumen ejercerá una fuerte presión sobre las paredes de los capilares, llevando a su rotura. Este proceso cíclico producirá la arenización del material bajo una costra dura superficial que terminará por desprenderse (Mas-Guindal *et al.*, 1999, p. 179) (ver Figura 7).

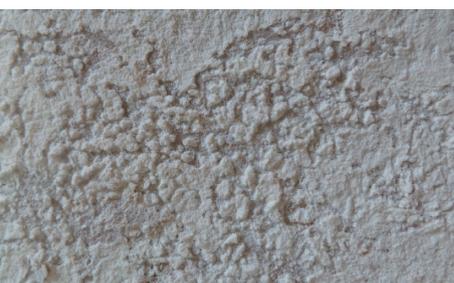
Figura 8. Eflorescencias de sulfato de calcio que aparecen regularmente en los estucos de La Blanca. Archivo fotográfico de las autoras, 2018.

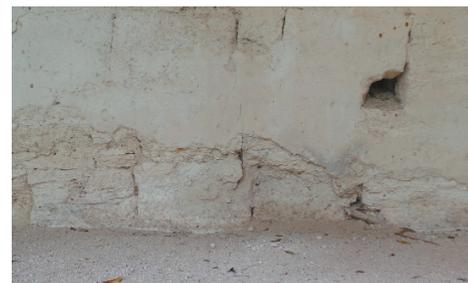
Figura 9. Desprendimiento del estuco y arenización del material pétreo por ciclos de cristalización salina. Archivo fotográfico de las autoras, 2018.

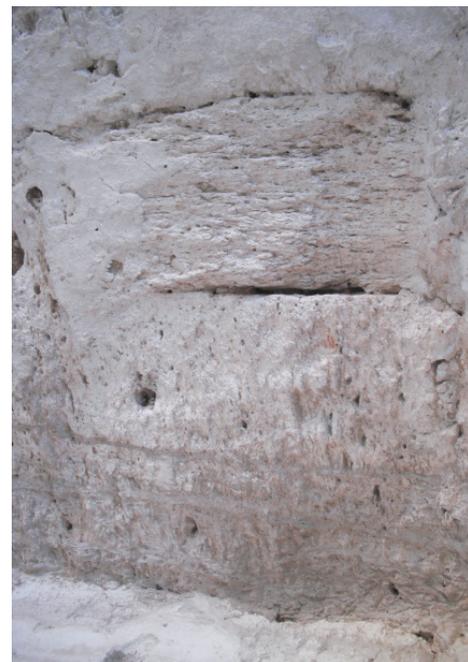
Figura 10. Estratificación de la piedra caliza que ha provocado el desprendimiento del estuco. Archivo fotográfico de las autoras, 2018.

Este daño queda patente en varias zonas de los revestimientos internos de la acrópolis, sobre todo en las franjas bajas de los muros, donde se observa cómo se está formando esta estratificación y se produce la pulverulencia y desprendimiento del estuco superpuesto (ver Figura 9). En otros casos, el grado de estratificación está mucho más avanzado, razón por la que se perdió por completo el estuco. Este fenómeno ocurre de forma aislada solo en aquellos sillares realizados con piedra estratificada, por lo que en una misma superficie se pueden hallar zonas en buen estado, y zonas correspondientes al perímetro de un sillar determinado, afectadas por dicha patología (ver Figura 10).

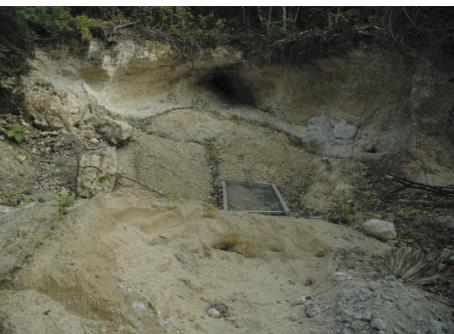
Figura 11. *Sascabera* en el sitio arqueológico Yaxhá, Petén. Archivo fotográfico de las autoras, 2018.

- Áridos: Los áridos propuestos para esta experimentación práctica se han seleccionado atendiendo a dos motivos principales: por su aparición reiterada en la bibliografía consultada, tanto etnográfica como etnohistórica, el *sascab* es el componente de carga empleado por los antiguos mayas como sustituto de la arena, con una composición calcárea y fina textura parecida a una «harina». En segundo lugar, se decidió introducir en el estudio un árido diferente del *sascab* por una cuestión de disponibilidad y facilidad, principalmente, ya que a menudo es difícil hallar *sascaberas* en las proximidades de un sitio arqueológico, por lo que se considera que se deben estudiar otros materiales, inmediatamente disponibles, para conocer su comportamiento y la idoneidad de ser empleados en labores de conservación, en caso de ser necesario (ver Figura 11).

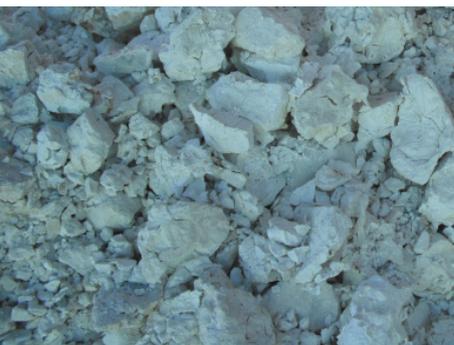
Figura 14. Exposición de la cal viva para su apagado. Archivo fotográfico de las autoras, 2018.

de lo posible, para facilitar la hidratación, creando una capa de unos 5 cm de espesor (ver Figura14). Seguidamente, se techó provisionalmente para evitar las radiaciones lumínicas excesivas y la lluvia, pero se permitió la libre circulación de aire. El tiempo de hidratación fue de 10 días, y en este periodo la cal se fue removiendo para facilitar la hidratación de las partículas más profundas. Una vez pasado el tiempo, se observa el hidróxido de calcio convertido en un polvo blanco, ligeramente húmedo, con textura de «migas». Se guardó en un recipiente plástico cerrado hasta su uso.

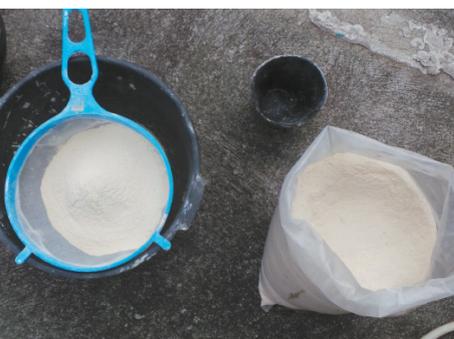
Figura 15. Tamizado del *sascab*. Archivo fotográfico de las autoras, 2018.

– Preparado de los áridos: Ambos áridos se pasaron por un tamiz de 2 mm de luz para homogeneizar la granulometría y eliminar pequeñas piedras. Se lavaron con agua corriente para eliminar restos orgánicos como humus, ramas u hojas, y se dejaron secar expuestos al sol (ver Figura 15).

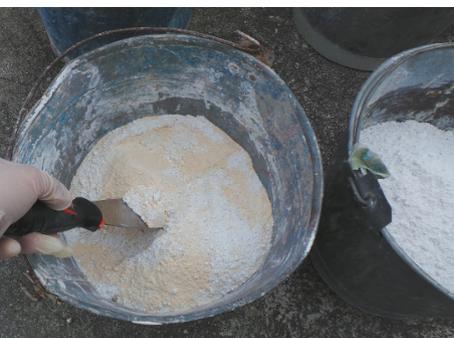
Figura 16. Mezclado de la cal y el árido. Archivo fotográfico de las autoras, 2018.

– Preparación del mortero: El mortero se dosificó en 1:3:1 (v/v/v) (cal, árido y maceración). Se mezcló en seco la cal apagada con el árido correspondiente y se fue añadiendo el agua de cada maceración hasta formar un mortero denso (ver Figura 16). Se obtuvo así 14 tipos de morteros, incluidos los testigos, realizados sin aditivos orgánicos (ver Tabla 1).

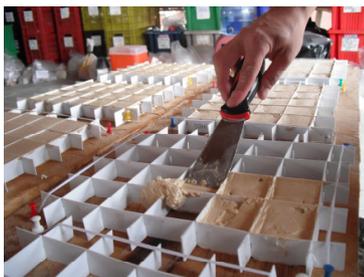
Figura 17. Moldeado de los morteros. Archivo fotográfico de las autoras, 2018.

– Moldeado y curado: Los distintos morteros se elaboraron en el laboratorio del proyecto en Flores, Petén. Se introdujeron en moldes desmontables de 4 cm x 4 cm x 2 cm y se dejaron curar durante 5±2 días, resguardados de la luz, en unas condiciones ambientales de 30±2 °C y 65±5 % HR (ver Figura 17). Pasado ese tiempo, se desmoldaron y embalaron para su traslado al Instituto Universitario de

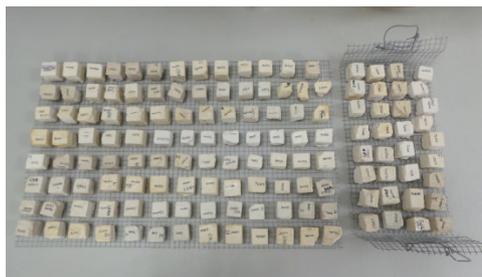
Figura 18. Probetas colocadas sobre rejilla metálica. Archivo fotográfico de las autoras, 2018.

Después de secar hasta masa constante (ver Figura 18), las probetas son sumergidas en una solución de sulfato sódico decahidratado al 14 % durante 2 horas, a una temperatura de 20 °C. Transcurrido ese tiempo, se introducen en una estufa de aire caliente a 60 °C durante 15 horas y se dejan enfriar durante 2 horas más antes de volver a introducir las en el baño de sales (ver Figura 19). Siguiendo dicha normativa (UNE-EN 12370, 1999), este ciclo se repite 15 veces, excepto si las probetas se rompen antes. Tras el último ciclo, las probetas se neutralizan en agua durante 24 horas a 23 ± 5 °C y se secan hasta masa constante. Los resultados se expresan como la diferencia de masa relativa Δm (pérdida o ganancia de masa) con respecto de la masa seca inicial M_d , mediante la fórmula:

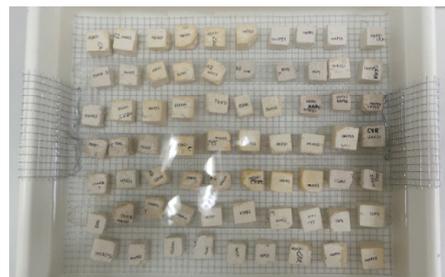
Figura 19. Baño en solución salina. Archivo fotográfico de las autoras, 2018.

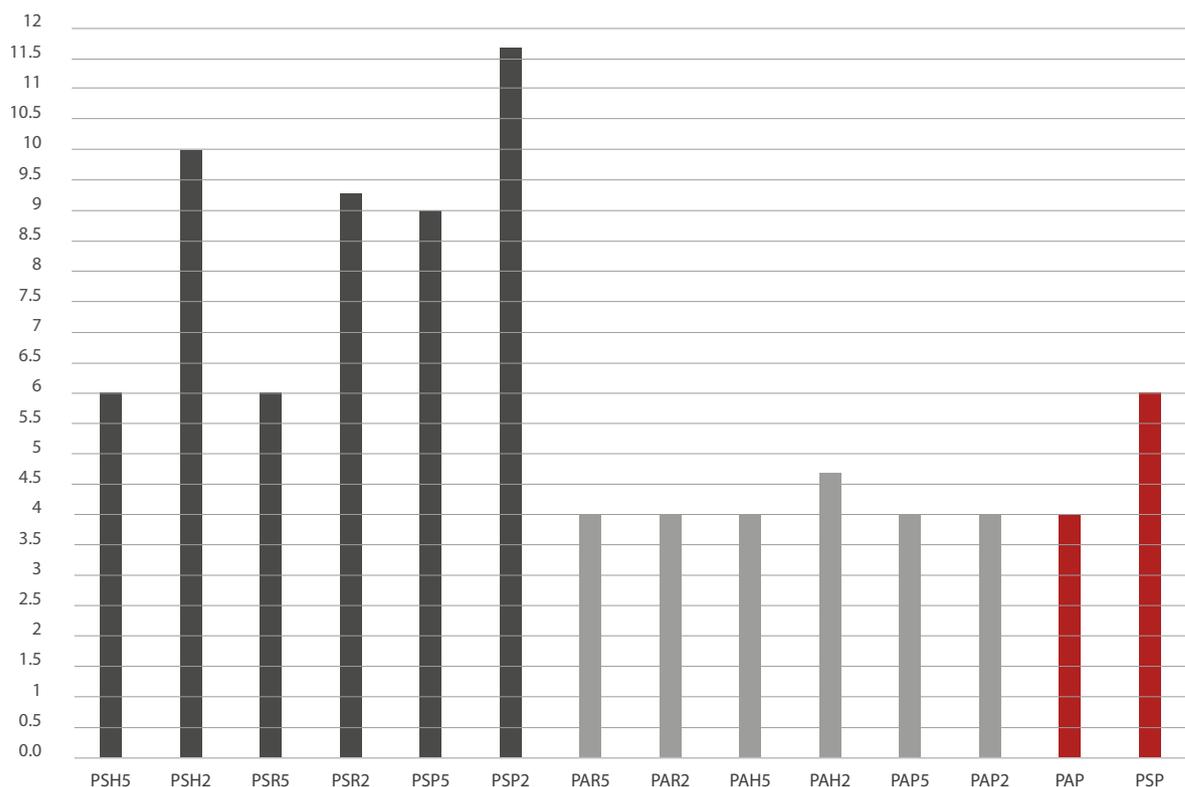
Figura 20. Número de ciclos soportados por cada tipo de mortero. Elaboración propia, 2018.

Como se observa en la Figura 20, los resultados que se han obtenido con este ensayo muestran dos comportamientos muy diferenciados. La resistencia a la degradación es significativamente mayor en el grupo dosificado con *sascab* (ver Figura 21). En este grupo, todos los tipos de mortero muestran un promedio de ciclos resistidos bastante alto, que se sitúa entre 6 y 11,67 ciclos. Por otro lado, el grupo realizado con arena blanca del sitio presenta un promedio de ciclos resistidos en torno a 4, independientemente del tipo de exudado y el porcentaje de maceración que contengan.

La arena blanca obtenida del sitio arqueológico presenta una granulometría heterogénea y de hasta 2 mm de tamaño de partícula, que podría ser el motivo de la disminución de resistencia mecánico-química, ya que, cuando los áridos son pobres en partículas finas, el mortero se comporta irregularmente y el conglomerante actúa como carga fina en vez de como cementante (Alonso Olvera, 2013, p. 82). El *sascab*, por el contrario, presenta una granulometría bastante más pequeña y regular. Esta carac-

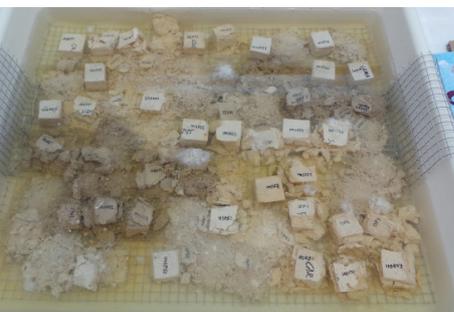
Figura 21. Desintegración de gran parte de las probetas en el baño 5. Archivo fotográfico de las autoras, 2018.

En el caso del grupo elaborado con arena blanca, como se ha comentado, las resistencias son menores en general, no observándose apenas diferencia entre los morteros adicionados con uno u otro exudado, ni con el menor o el mayor porcentaje de concentración. Todos ellos tienen una resistencia de 4 ciclos de cristalización y se desintegran (la mayoría de probetas, menos en el caso del habin al 2 %, que tiene un promedio de 4,67) durante la inmersión del quinto baño en solución salina.
