VALOR ARQUITECTÓNICO Y SIMBÓLICO DEL PABELLÓN CENTRAL DE LA UNIVERSIDAD NACIONAL DE INGENIERÍA^[*]

ARCHITECTURAL AND SYMBOLIC VALUE OF THE CENTRAL PAVILION OF THE NATIONAL UNIVERSITY OF ENGINEERING

SANDRA SALAZAR BRIONES^[**]

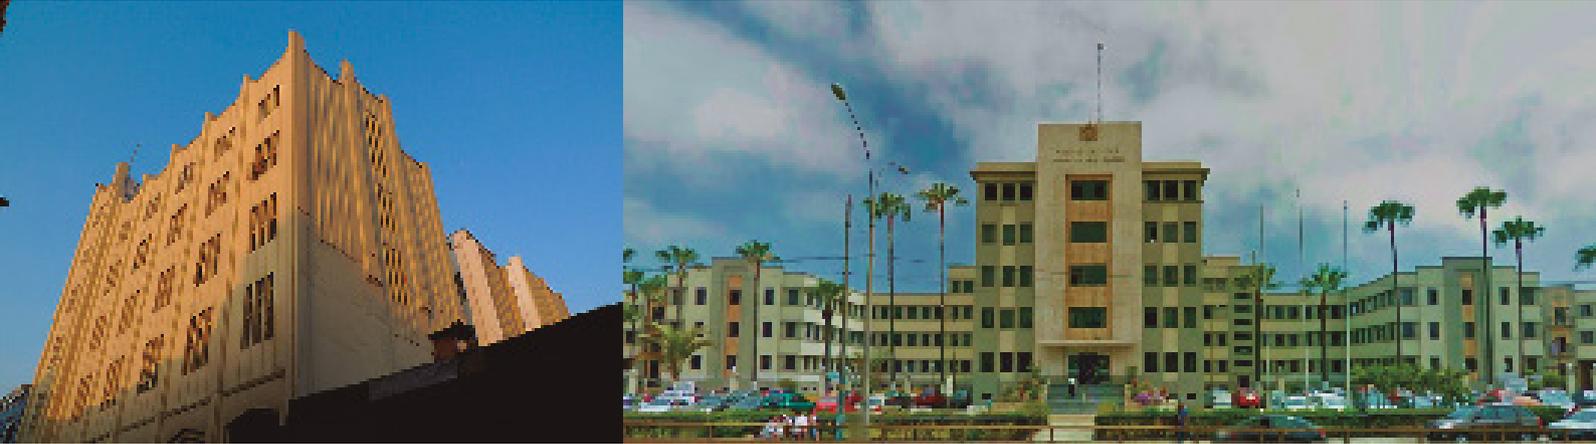
Figura 2. Arquitectura *art déco* en Lima. A la izquierda el edificio Gildemeister y a la derecha el edificio del Hospital Militar. Recuperado de <http://edificioildemeister.blogspot.com/2013/09/imagenes-actuales-del-edificio.html>, 2019.

Un ejemplo de este estilo en la capital peruana es el edificio Gildemeister, como se observa en el lado izquierdo de la Figura 2. Según Cuadra (2010), es el primer edificio de la localidad en ser denominado «rascacielos». Este tipo de construcciones contaba con cinco o seis pisos, para 1928, y fue planificado por el arquitecto alemán Werner B. Lange. En este edificio, llamaba la atención sobre todo el tratamiento expresionista de la fachada, con énfasis en la verticalidad, poco adecuado para el casco antiguo de Lima. Asimismo, Beingolea (2002) señala:

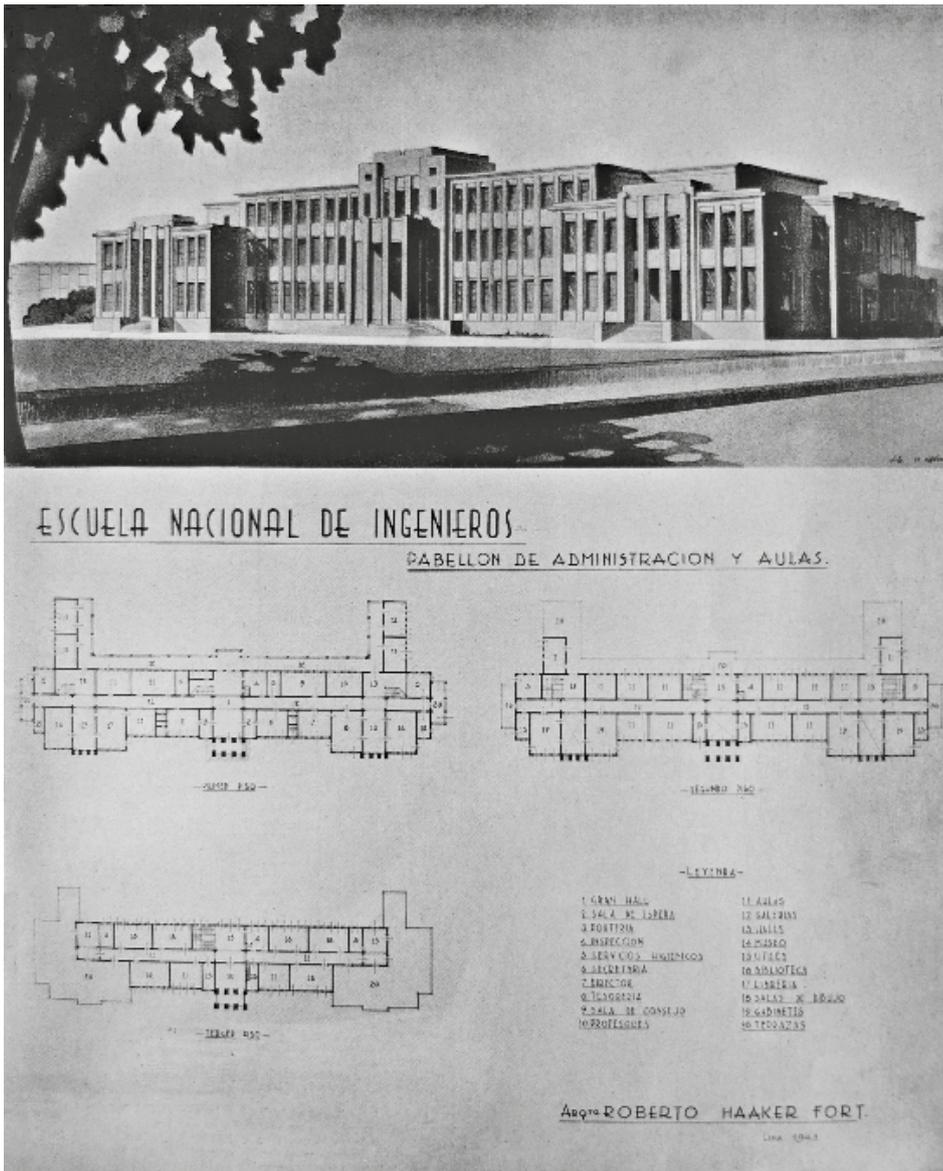
Figura 3. El proyecto del edificio del Pabellón Central. En *El arquitecto peruano*, 1946.

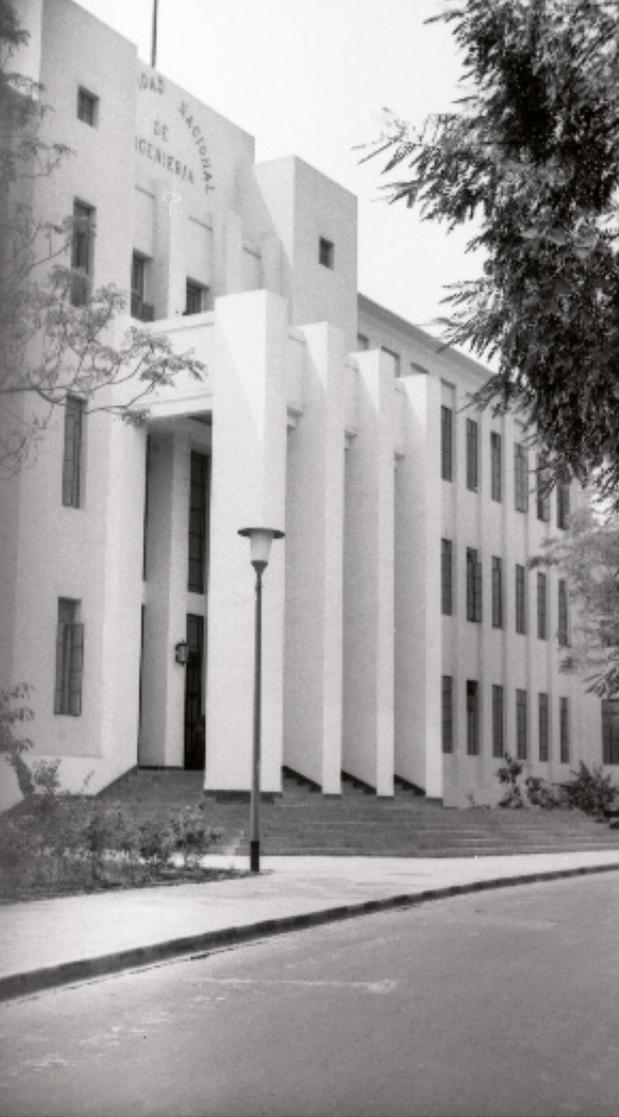
Figura 5. Vista de la fachada del Pabellón Central. Museo de Artes y Ciencias Ingeniero Eduardo de Habich, 1970.

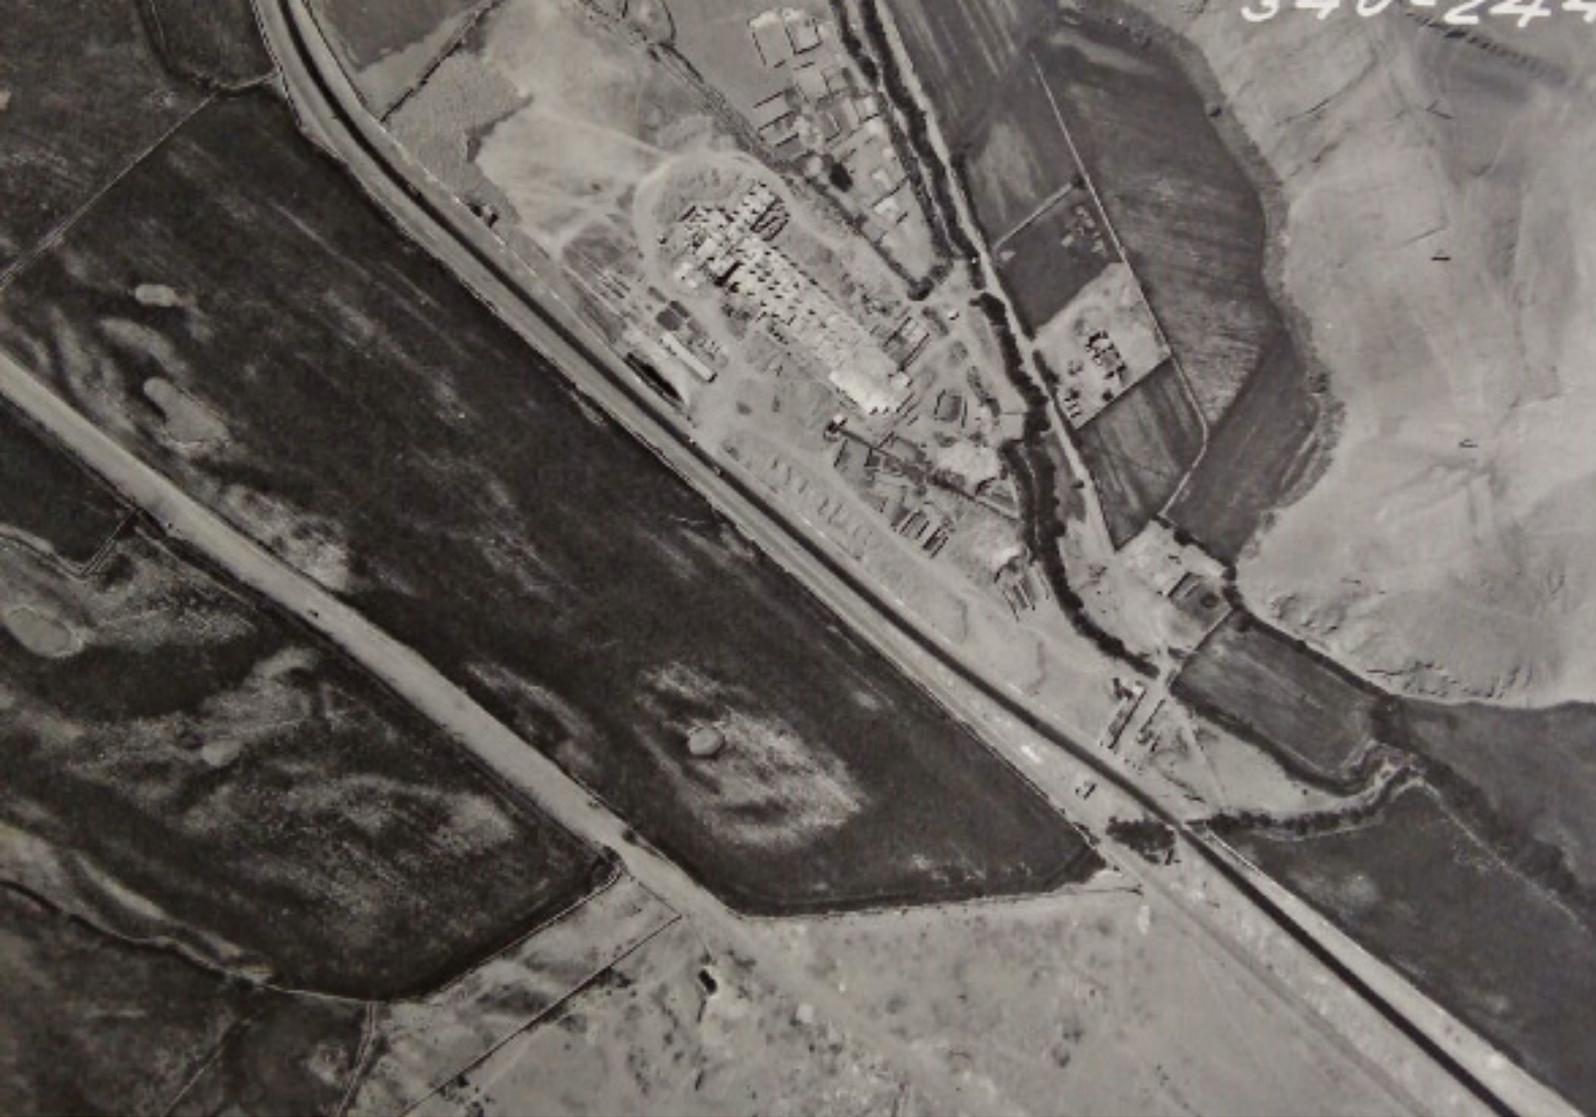
Figura 8. Vista aérea durante el proceso de construcción del Pabellón Central de la Universidad Nacional de Ingeniería. Archivo del Servicio Aerofotográfico Nacional, 1944.

proyecto estuvieron a cargo del arquitecto Haaker Fort y del profesor Ricardo Valencia, a quienes luego se les uniría Ricardo de Jaxa Malachowski. Los trabajos de construcción empezaron el 30 de septiembre de 1943, a cargo de la constructora Vargas Prada y Payet S. A., con el objetivo de realizar una edificación que marcara el inicio de una nueva etapa para la ingeniería en el Perú. Con este propósito, se importaron los mejores materiales de Estados Unidos y Europa. Se puso especial cuidado en escoger los mejores proveedores para todos los materiales que hicieran falta (Rodríguez, 1999, p. 57) (ver Figura 8 y 9).

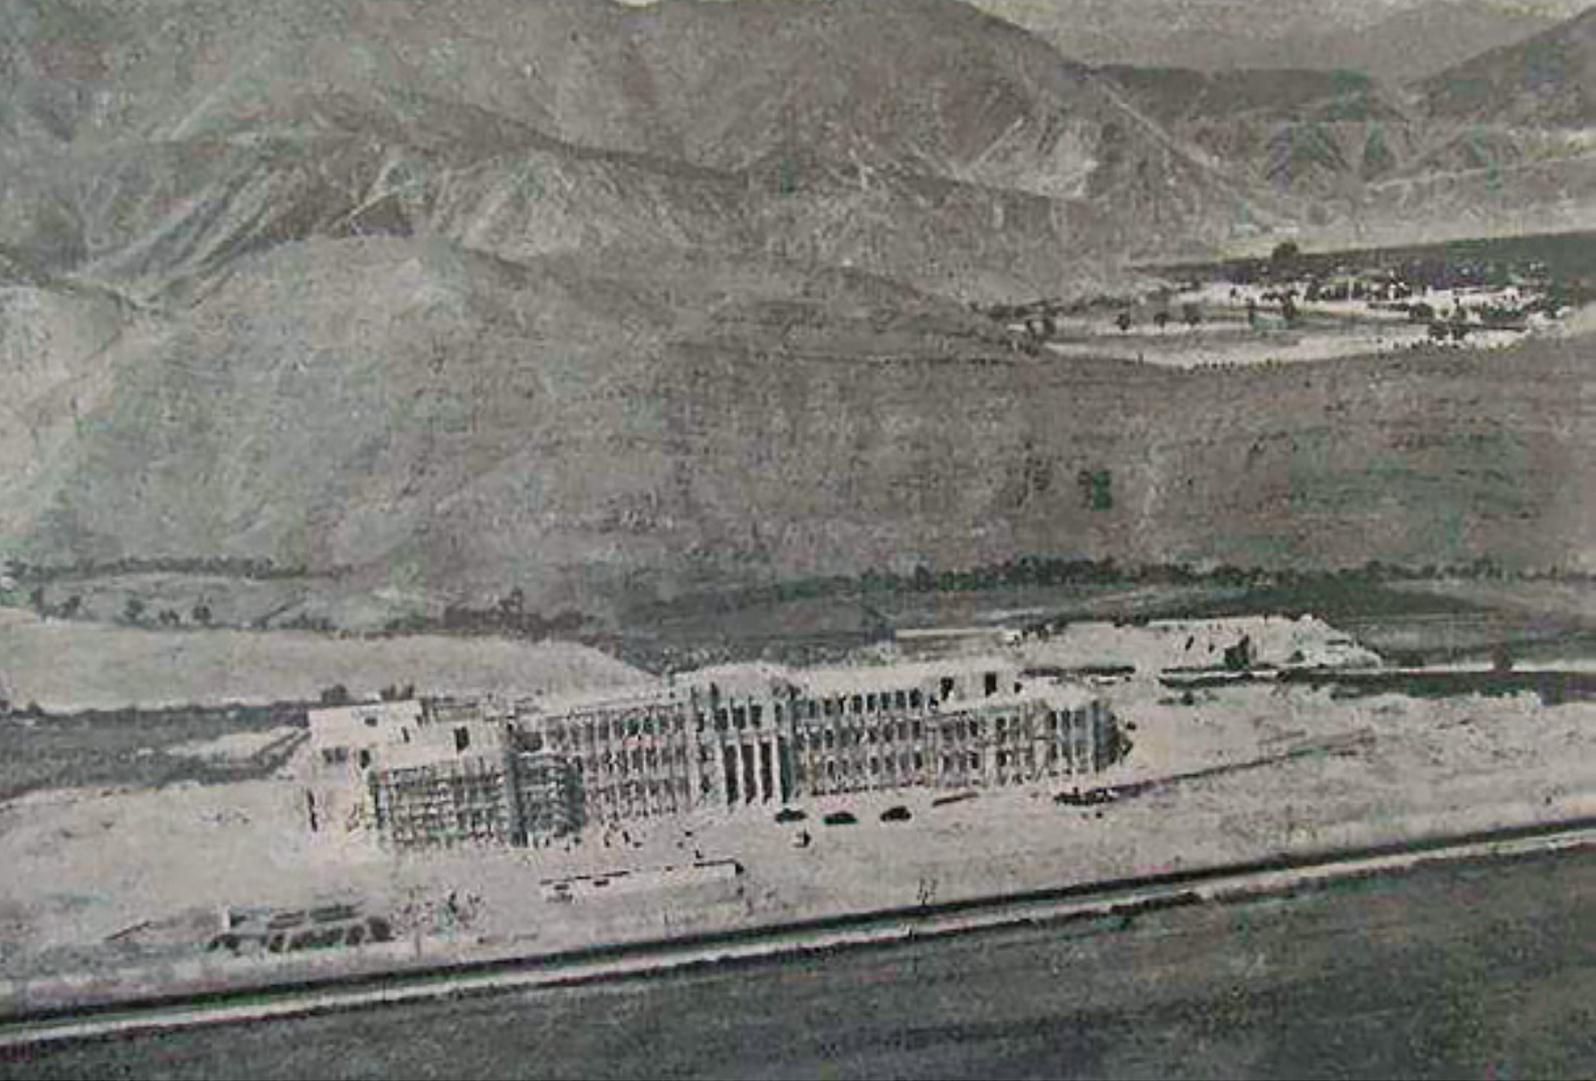
Figura 9. Vista del Campus Universitario de la Universidad Nacional de Ingeniería. En Limatopías (2019). Recuperado de <https://www.facebook.com/limatopias/photos/a.1919001851713599/2021541241459659/?type=3&theater>

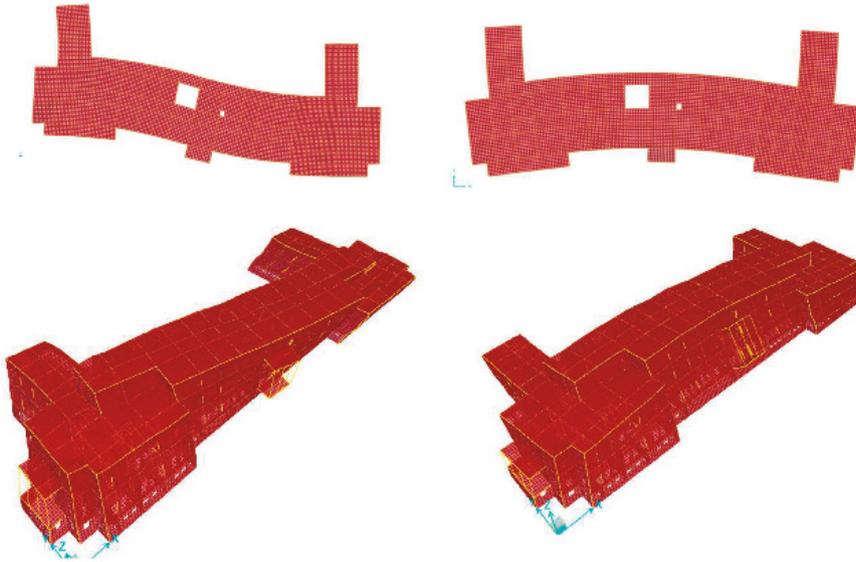
Figura 10. A la izquierda, modo predominante en la dirección longitudinal y, a la derecha modo predominante en la dirección transversal. En Centro Peruano Japonés de Investigaciones Sísmicas y Mitigación de Desastres, 2016.

Ante la antigüedad del edificio del siglo XX, se han planteado estudios relacionados con la estructura. Por ejemplo, en el año 2014 se realizó un estudio de vulnerabilidad sísmica estructural (Cismid, 2016), a partir de la instalación de sensores de aceleración. Se obtuvo, como primer diagnóstico, la existencia de debilidades en la estructura. Luego de la promulgación de la publicación de la nueva norma sismorresistente en enero de 2016, se incorporaron nuevos análisis respecto del comportamiento sísmico, mecánica de suelos y materiales. Se obtuvieron muestras de la dirección longitudinal X, paralela a la actual avenida Túpac Amaru, y Y, perpendicular a la mencionada avenida.

El diagnóstico de la evaluación demostró la presencia de sobreesfuerzos en algunos de estos muros, los cuales necesitan ser reparados. Otro aspecto es la existencia de dobles alturas en el *hall* central, en la zona del museo y en la sala de asamblea universitaria. Al tener grandes luces y doble altura, posee mayor flexibilidad que la dirección longitudinal. Esta flexibilidad se manifiesta en la zona central del edificio, donde se deforma en planta como una viga, lo que afecta a las losas de la edificación por tener zonas con tracciones que generan los agrietamientos (Cismid, 2016) (ver Figura 10).

La inclusión de pórticos de arriostres excéntricos de acero en eje de la dirección transversal de la estructura, con la finalidad de disminuir la flexibilidad del edificio en su zona central y, asimismo, mejorar su comportamiento alejándolo de los límites umbrales de la norma.

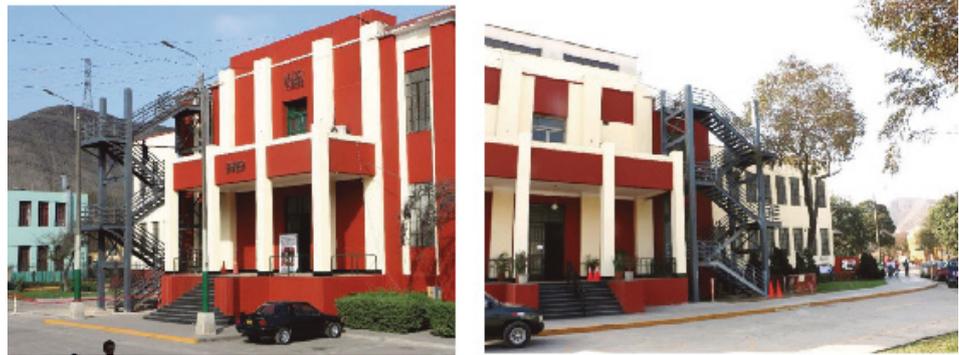
Figura 11. Modificaciones discutibles realizadas al Pabellón Central de la UNI. Archivo personal de la autora, 2019.

Durante el proceso de inspección, se evidenció la presencia de humedad y deterioro de las líneas vitales (luz, agua y desagüe) en algunos ambientes del pabellón. Se recomienda la ejecución de un estudio de mejoramiento de las líneas vitales, ya que existen cables expuestos, llaves de cuchillas y equipos anulados no usados, pero que deben ser reemplazados.

Es perentoria la construcción de dos escaleras de emergencia en las alas laterales del pabellón que permitan una evaluación rápida de los ocupantes del pabellón. Por esta razón, se ha incluido el diseño de dos escaleras de acero autoportantes e independientes de la estructura existente, con el objetivo de que se dote de estas vías de evacuación.

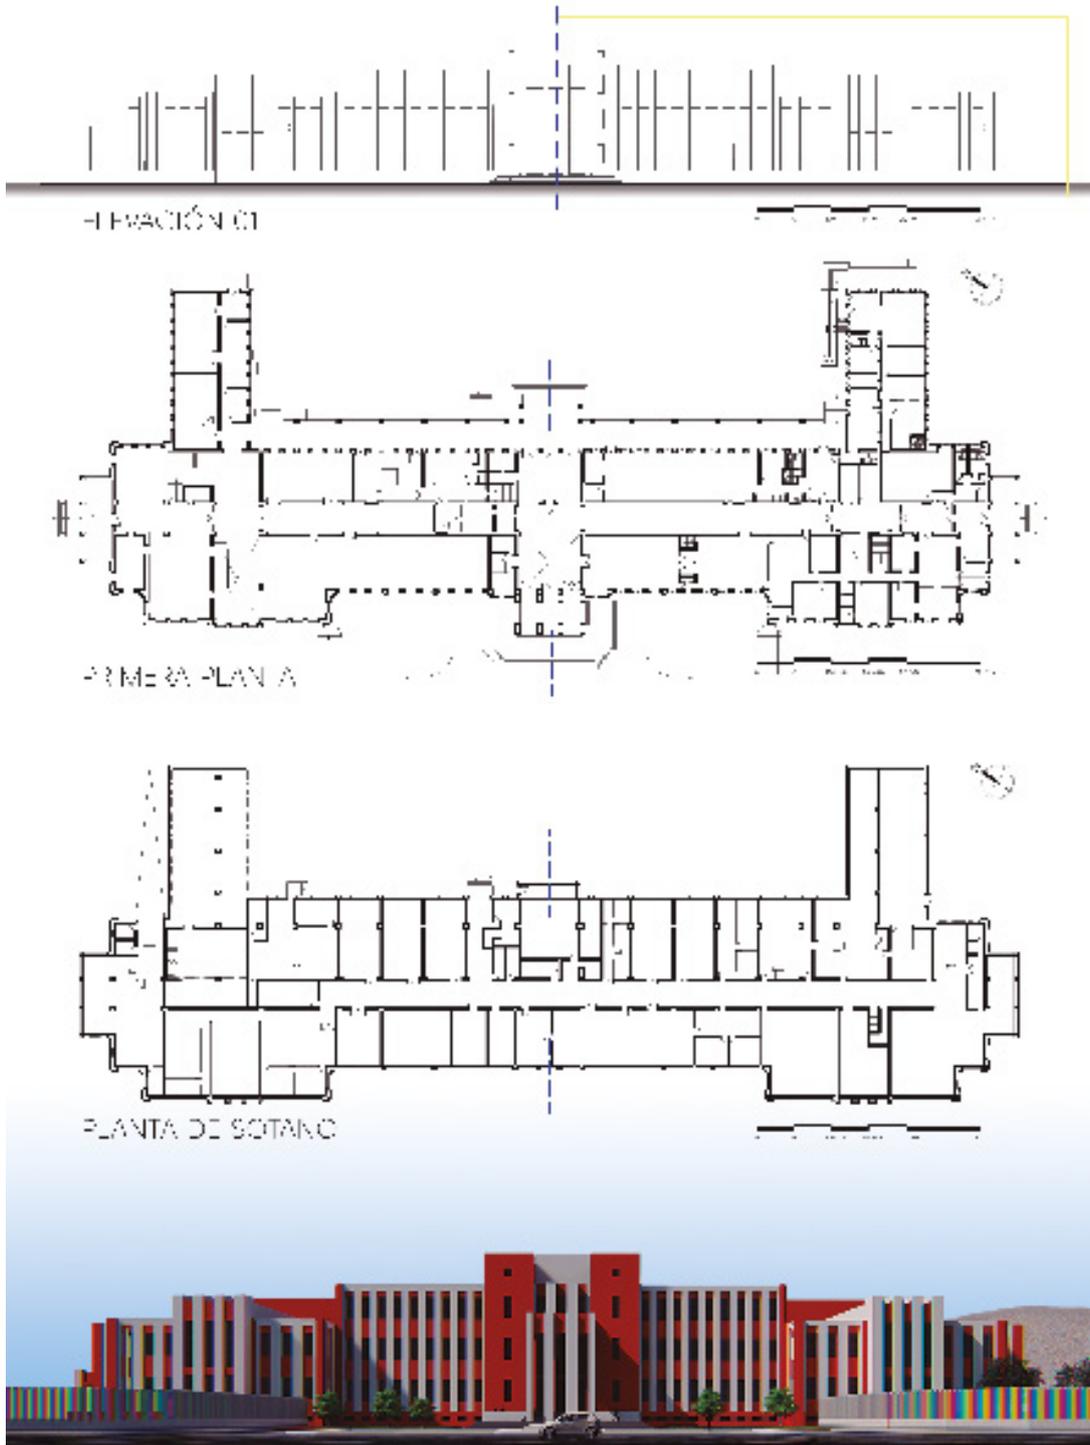
Figura 12. Planimetrías y fachada frontal del Pabellón Central. Modificado por Sandra Salazar a partir de los planos proporcionados por la Oficina de Patrimonio UNI y SketchUP, 2019.

El sótano está destinado a depósito y diversos talleres; en la planta baja funcionará: la Dirección, la Administración, Biblioteca y algunas aulas; el segundo y el tercer piso están destinados exclusivamente a aulas; el cuarto para diversos servicios. Completan el edificio varios halls, amplias galerías de circulación y tres cómodas escaleras además de un ascensor (UNI, 1945, p. 8)

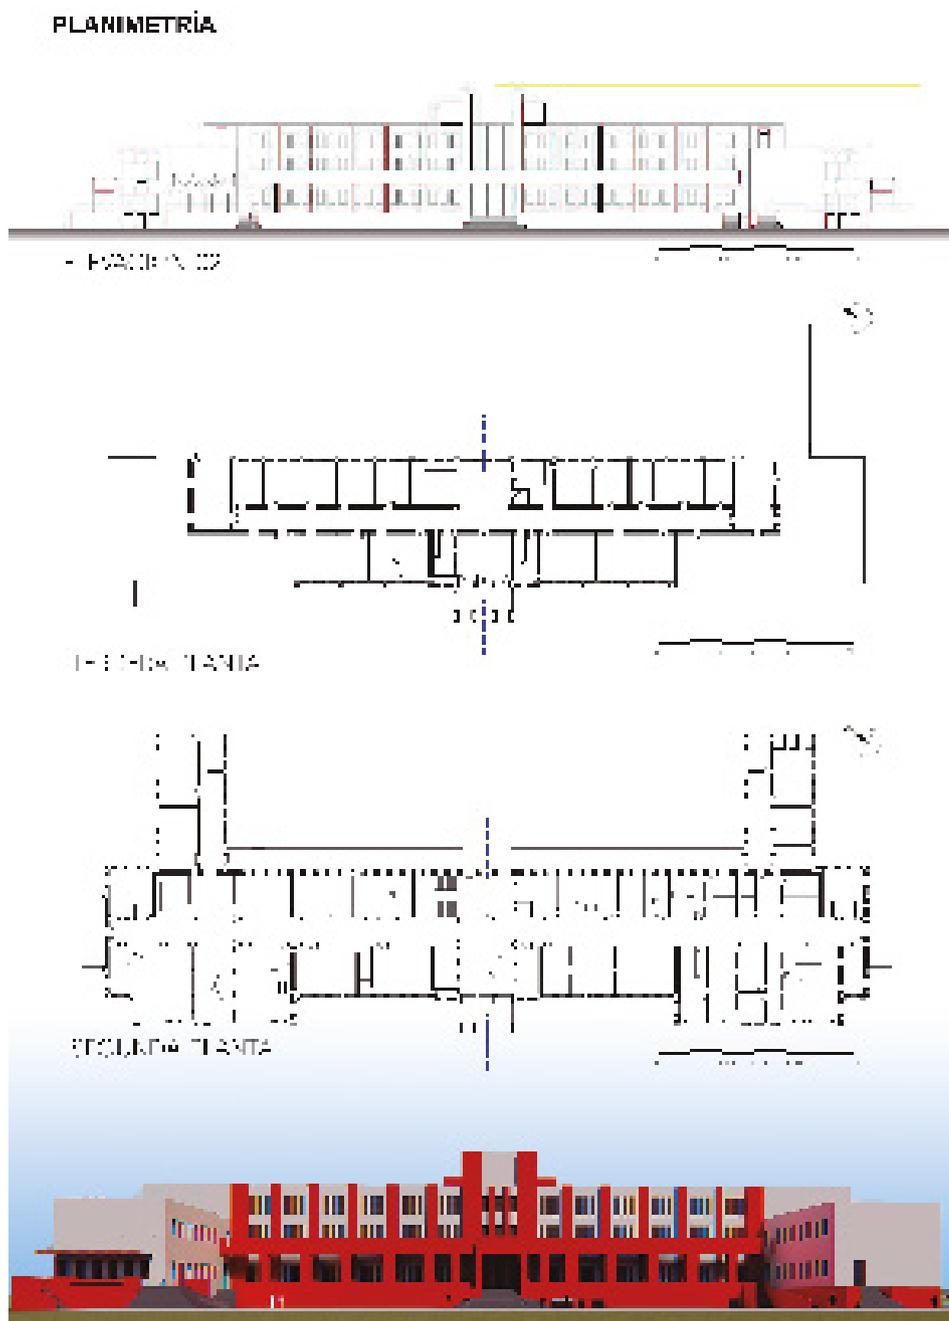
Figura 13. Planimetrías y fachada posterior del Pabellón Central. Modificado por Sandra Salazar a partir de los planos proporcionados por la Oficina de Patrimonio UNI y SketchUP, 2019.

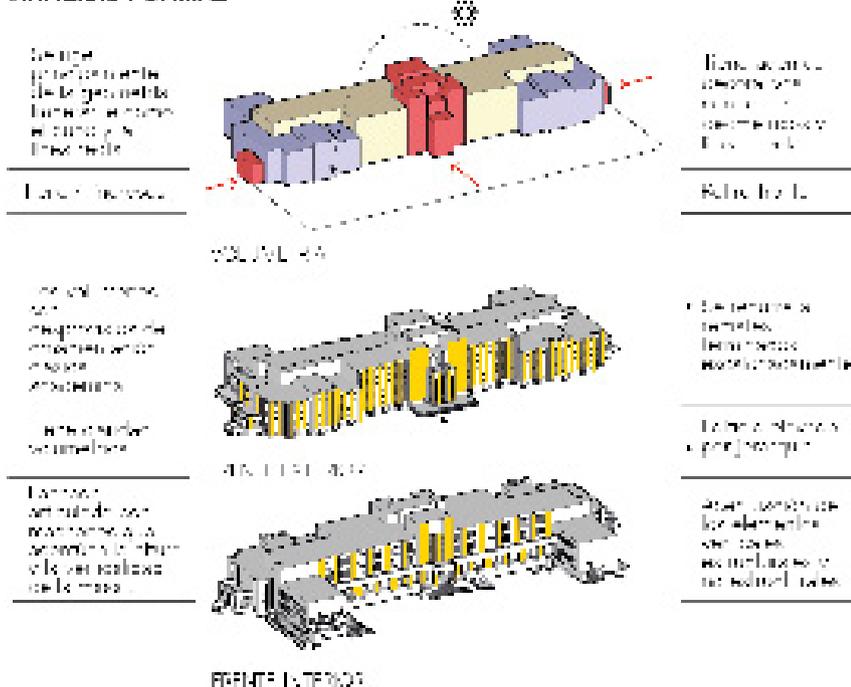
Figura 19. Análisis formal del edificio del Pabellón Central. Adaptado de https://issuu.com/arquitectura-peruana/docs/museo_de_las_artes_y_ciencias_ingen

Las localizadas al noreste y noroeste tienen menores dimensiones. Además, son similares entre sí, ya que es un edificio simétrico y cada una cuenta con un balcón en el segundo nivel (ver Figura 19).
