ESTUDIO Y EVALUACIÓN DE LAS RESTAURACIONES EN EL SIGLO XX DE LA FORTALEZA DEL REAL FELIPE DEL CALLAO-PERÚ ^[*]

STUDY AND ASSESSMENT OF THE 20TH CENTURY RESTORATIONS OF THE REAL FELIPE FORTRESS OF CALLAO-PERU

DIEGO CELIS ESTRADA^[**]

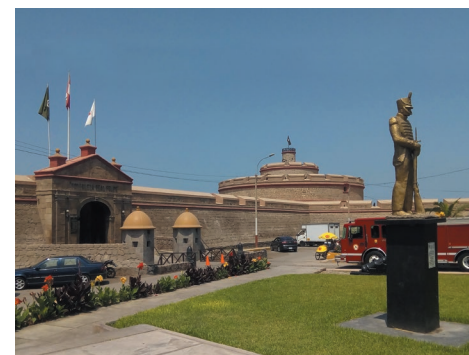
Figura 3. Frontis de la Fortaleza del Real Felipe.

La fortaleza es de planta pentagonal irregular, construida con murallas de mampostería concertada en piedra —traída desde la isla San Lorenzo (Regal, 1961)— con mortero de cal —calicanto—. Originalmente, el parapeto de la muralla era de adobe (Regal, 1961), pero en el siglo XX fue reconstruido con ladrillos. También se empleó ladrillos para las galerías y las escaleras interiores (ver Figuras 2 y 3).

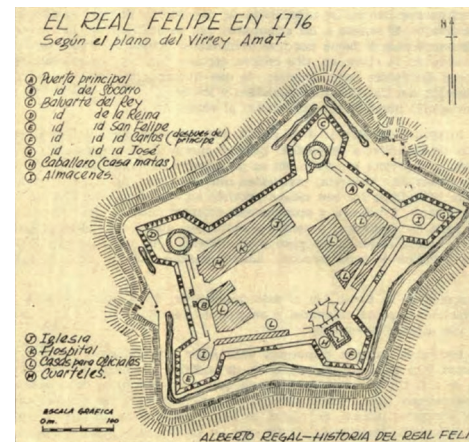
Figura 5. “El Real Felipe en 1776 según el plano del Virrey[sic] Amat”. Adaptado de *Historia del Real Felipe del Callao* (p.14), por A. Regal, 1961, Colegio Militar Leoncio Prado.

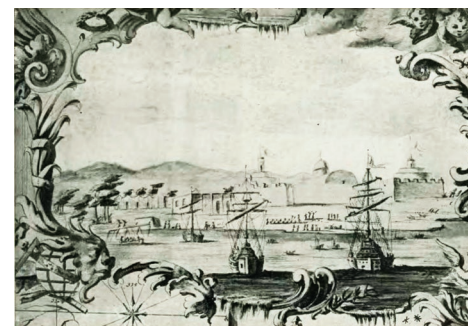
Figura 6. Fortaleza del Real Felipe vista desde el mar antes del derribo del tercer nivel superior de los caballeros de los baluartes del Rey y de la Reina. Adaptado de *Construcciones Militares del Virrey Amat* (p. 186), V. Rodríguez y F. Pérez, 1949, Escuela Hispano-Americano.

dosamente endurecido, y se proyectó seis rampas para permitir el ascenso de artillería y tropas. Además, se construyó, en el baluarte de San Felipe, un caballero de planta rectangular sobre cuya plataforma superior se ubicaban 12 cañones, razón por la que sería conocido como el “Caballero de los 12 Cañones”. En su parte baja se proyectaron cuatro aljibes a prueba de bomba, un artificio de fortificación llamado casamata y sobre su frontis se tallaron los escudos de los reyes de España. Además, se mandó a construir, en el baluarte del Rey y de la Reina, dos caballeros de planta circular, los cuales llevan en sus costados los escudos con su respectiva fecha de finalización de construcción, “Año de 1771” en el caballero del Rey y “Año de 1774” en el de la Reina. Estos dos caballeros estaban provistos, en su nivel inferior, de almacenes, celdas y un pozo para obtener agua del subsuelo (Zapatero, 1983). (ver Figura 6)

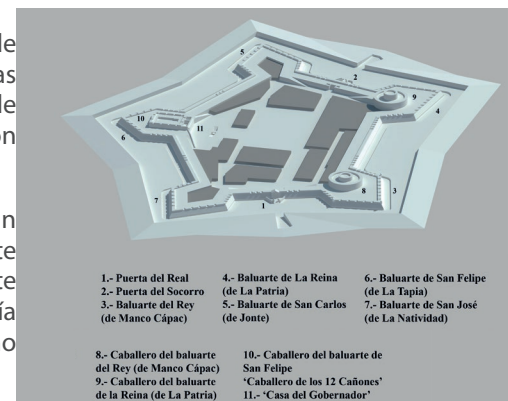
| 1.- Puerta del Real | 4.- Baluarte de La Reina (de La Patria) | 6.- Baluarte de San Felipe (de La Tapia) |
| 9.- Caballero del baluarte de la Reina (de La Patria) | 'Caballero de los 12 Cañones' | 11.- 'Casa del Gobernador' |

Figura 9. El Castillo de la Independencia en 1825. Adaptado de *El Real Felipe del Callao, primer castillo de la Mar del Sur* (p.67), por M. Zapatero, 1983, Servicio Histórico; archivo fotográfico y planimétrico de Víctor Pimentel.

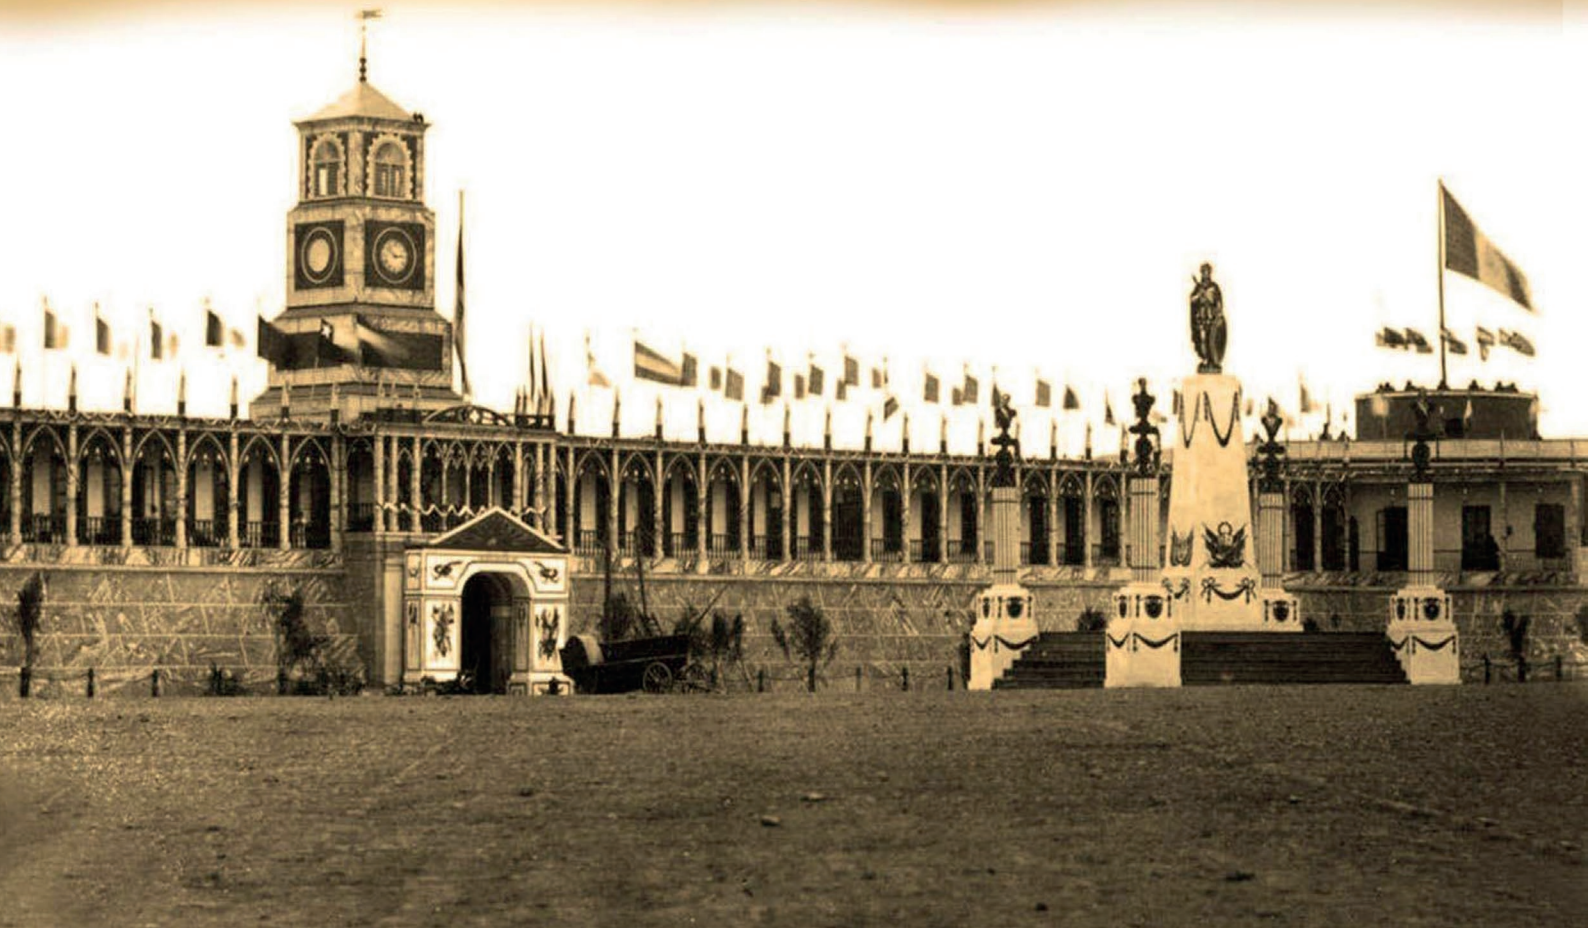
Figura 10. Castillo de la Independencia en 1865, se puede apreciar la galería de la aduana sobre la muralla, la torre del reloj y el caballero del baluarte del Rey antes de que su segundo nivel fuera demolido. Adaptado de El Castillo de la Independencia (1865), por R. Gonzales, 2018, El Callao que se nos fue. <https://www.facebook.com/EICallaoQueSeNosFue/photos/a.692295160839222/1561788723889857/?type=3&theater>.

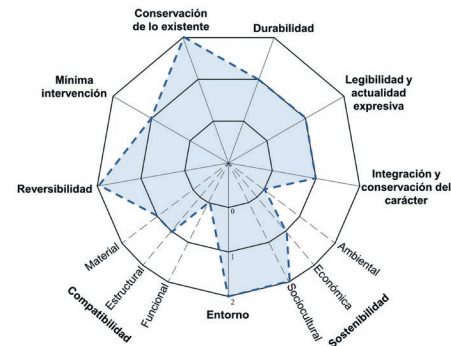
Figura 13. Criterios de intervención de la restauración del 1925-1926.

Al evaluar esta etapa de intervención con la matriz de criterios ya mencionados, se concluyó lo siguiente (ver Figura 13):

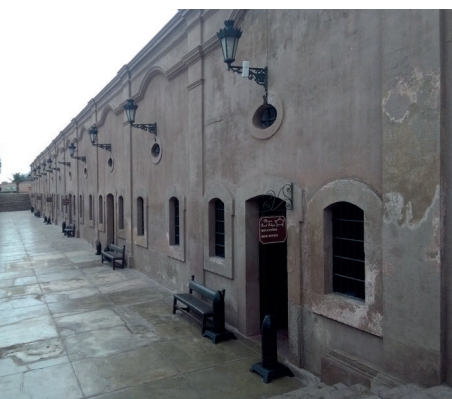
Figura 14. Salas abovedadas reconstruidas ocupadas por el Museo Histórico-Militar.

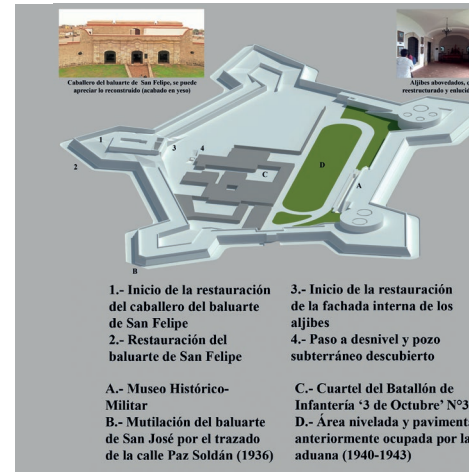
Figura 15. La restauración de 1965-1967. Adaptado de la fotografía aérea del SAN, 1944; archivo fotográfico de Víctor Pimentel, e información obtenida en inspección in situ, 2020.

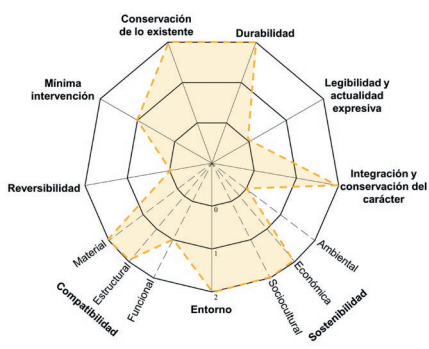
Figura 18: Criterios de intervención de la restauración de 1972-1974.

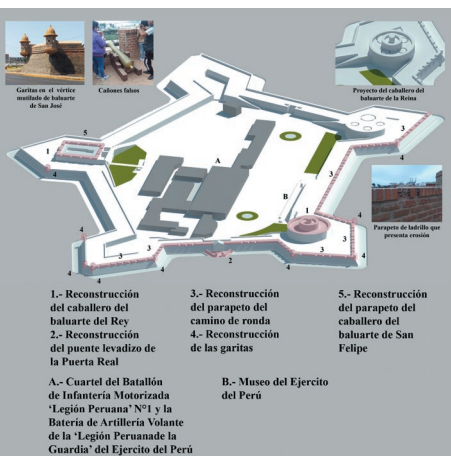
Se intervino el baluarte del Rey, construyendo dos niveles superiores adicionales. también se reconstruyó el parapeto y garitas de la muralla, y el puente levadizo de la Puerta de Real. Además, existió un proyecto de intervención en el baluarte del baluarte de la Reina, el cual consistió en construir dos niveles más —similar

Figura 19. La restauración de 1983-1994. Adaptado de la fotografía aérea del SAN, 1944; archivo fotográfico de Víctor Pimentel, e información obtenida en inspección in situ, 2020.

al caballero del Rey— y conservar los cuatro emplazamientos de artillería, pero fue rechazado por el Ministerio de Cultura (Pimentel, 1986). (ver Figura 19)
