DEVELANDO EL ENFOQUE TEÓRICO EN LAS INTERVENCIONES DEL PATRIMONIO EDIFICADO VIRREINAL DEL CUSCO: REFLEXIONES EN TORNO A LA RESTAURACIÓN DE LA CASA CONCHA^[*]

UNVEILING THE THEORETICAL APPROACH WITHIN THE INTERVENTIONS OF THE VICE REGAL BUILDING HERITAGE OF CUSCO: REFLECTIONS ABOUT THE RESTORATION OF THE CONCHA HOUSE

ALEX IVÁN USCA BACA^[**], BORIS HERENCIA MORMONTOY^[***],
PHALLCHA LOURDES BLANCO ZAMALLOA^[****] Y ROSA ALICIA QUIRITA HUARACHA^[*****]

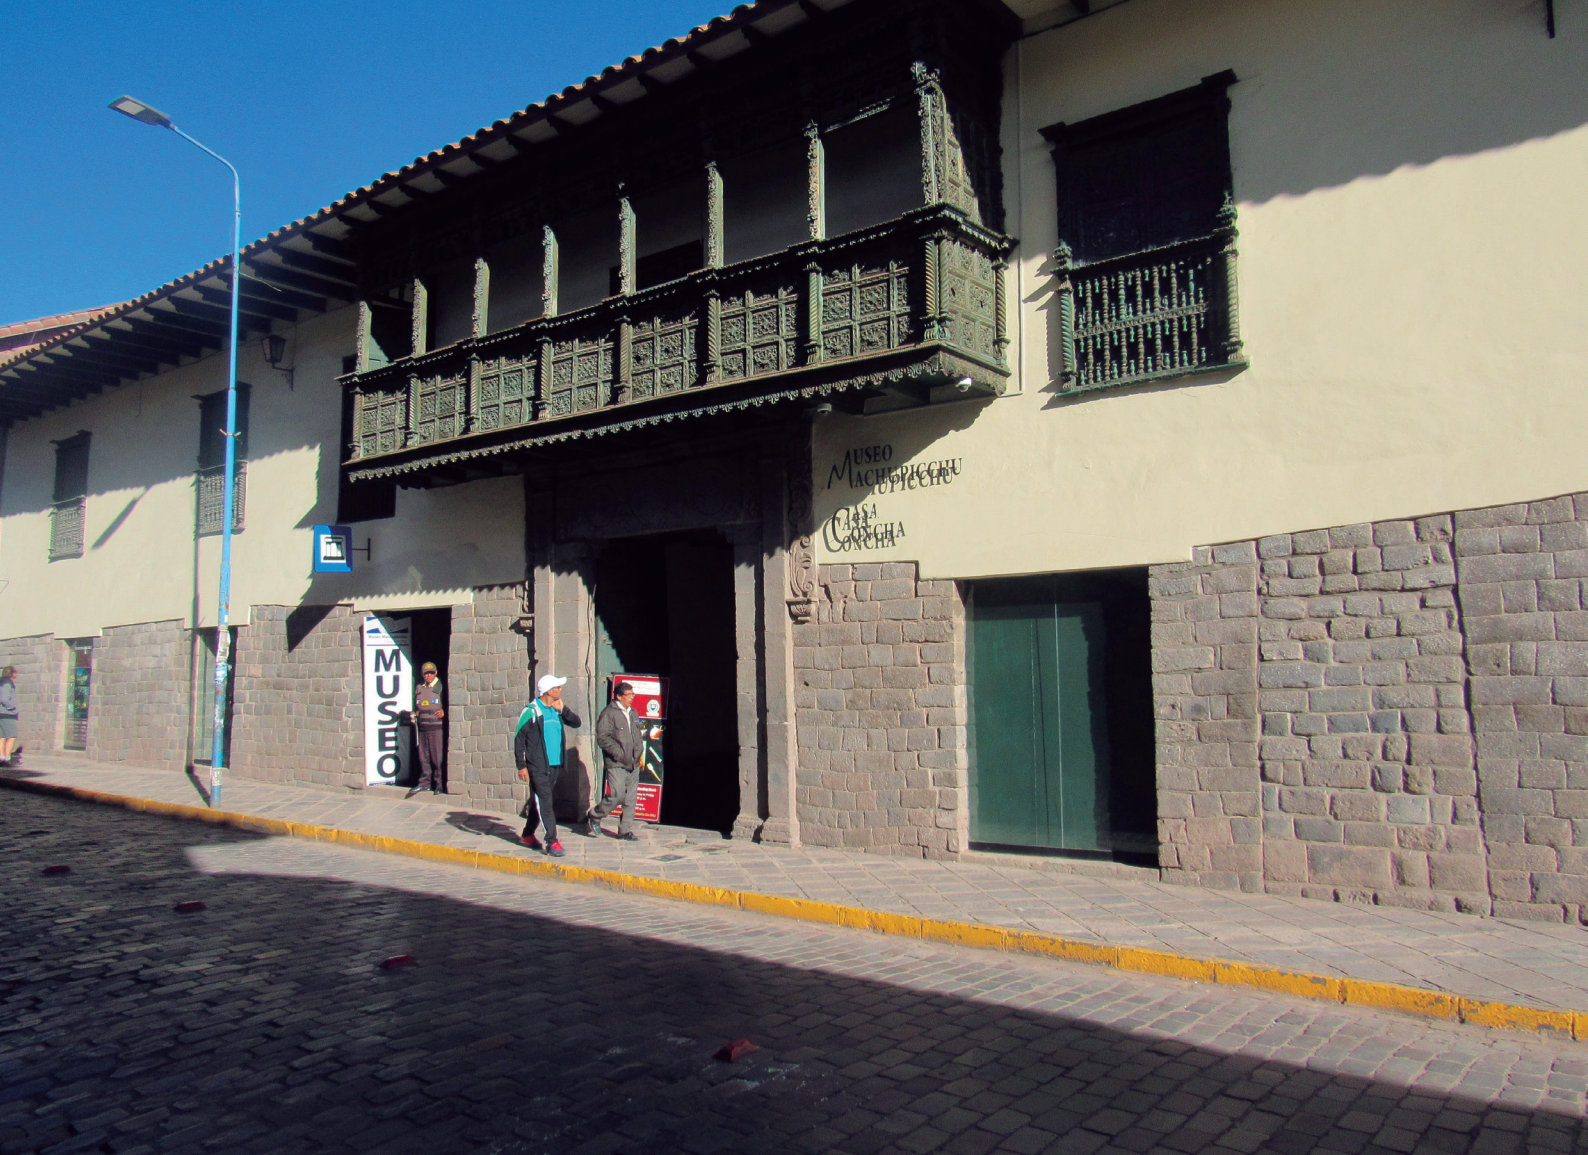
Figura 2. Vista de la fachada de la Casa Concha

La amplia fachada, hacia la calle Santa Catalina Ancha, muestra la acertada superposición de la arquitectura mestiza sobre las bases de las estructuras de la arquitectura prehispánica. En el primer nivel, se conservan casi íntegros los muros de mampostería concertada de la original *kancha* inca, que fueron cortados para ampliar o aperturar vanos, y reacondicionarlos a las formas y usos de la nueva arquitectura. La casa muestra en su trazo actual cuatro patios, lo cual diferencia la zona social de la de servicio, como era frecuente.

El ingreso principal está remarcado por una sobria portada, constituida por jambas de piedra cuyos remates se prolongan en modillones decorados con roleos, que portan un dintel monolítico decorado también con labra de escusones, roleos y motivos diversos en bajo relieve. Existen tres vanos de puerta a cada lado de la portada. En el lado derecho (Noreste), los vanos son similares y equidistantes. En el lado izquierdo (Suroeste), dos de los vanos son simétricos y equidistantes, y el tercero, que corresponde al lado extremo, es más amplio, por lo que forma una portada secundaria. En el segundo nivel el número de vanos se repite, y corresponde con ligeras diferencias a la ubicación de las puertas de la planta baja. El vano central, ubicado sobre la portada principal, es el acceso al balcón volado que se constituye en el elemento decorativo más importante del conjunto.

El ingreso principal está ubicado en la actual calle Santa Catalina, y desemboca, a través de un zaguán de ingreso, en un patio principal que se encuentra rodeado por arquerías de piedra en sus tres costados y en los dos niveles. La cuarta ala posee una galería de madera en el segundo nivel. El patio que en la actualidad sirve de vestíbulo de distribución para los diferentes ambientes que se encuentran en torno a este (Figuras 2, 3, 4 y 5).

La fachada es un claro ejemplo de la casa virreinal cusqueña edificada sobre una *kancha* inca. Los muros de piedra en la base resaltan los vestigios de la *kancha*, los muros de piedra en el primer nivel demuestran la mampostería de transición (entre lo inca y lo virreinal), y los muros de adobe de la segunda planta y los balcones labrados resaltan el aporte virreinal. Se puede leer claramente la superposición de las diferentes etapas de intervención: inca, transición, virreinal y contemporánea.

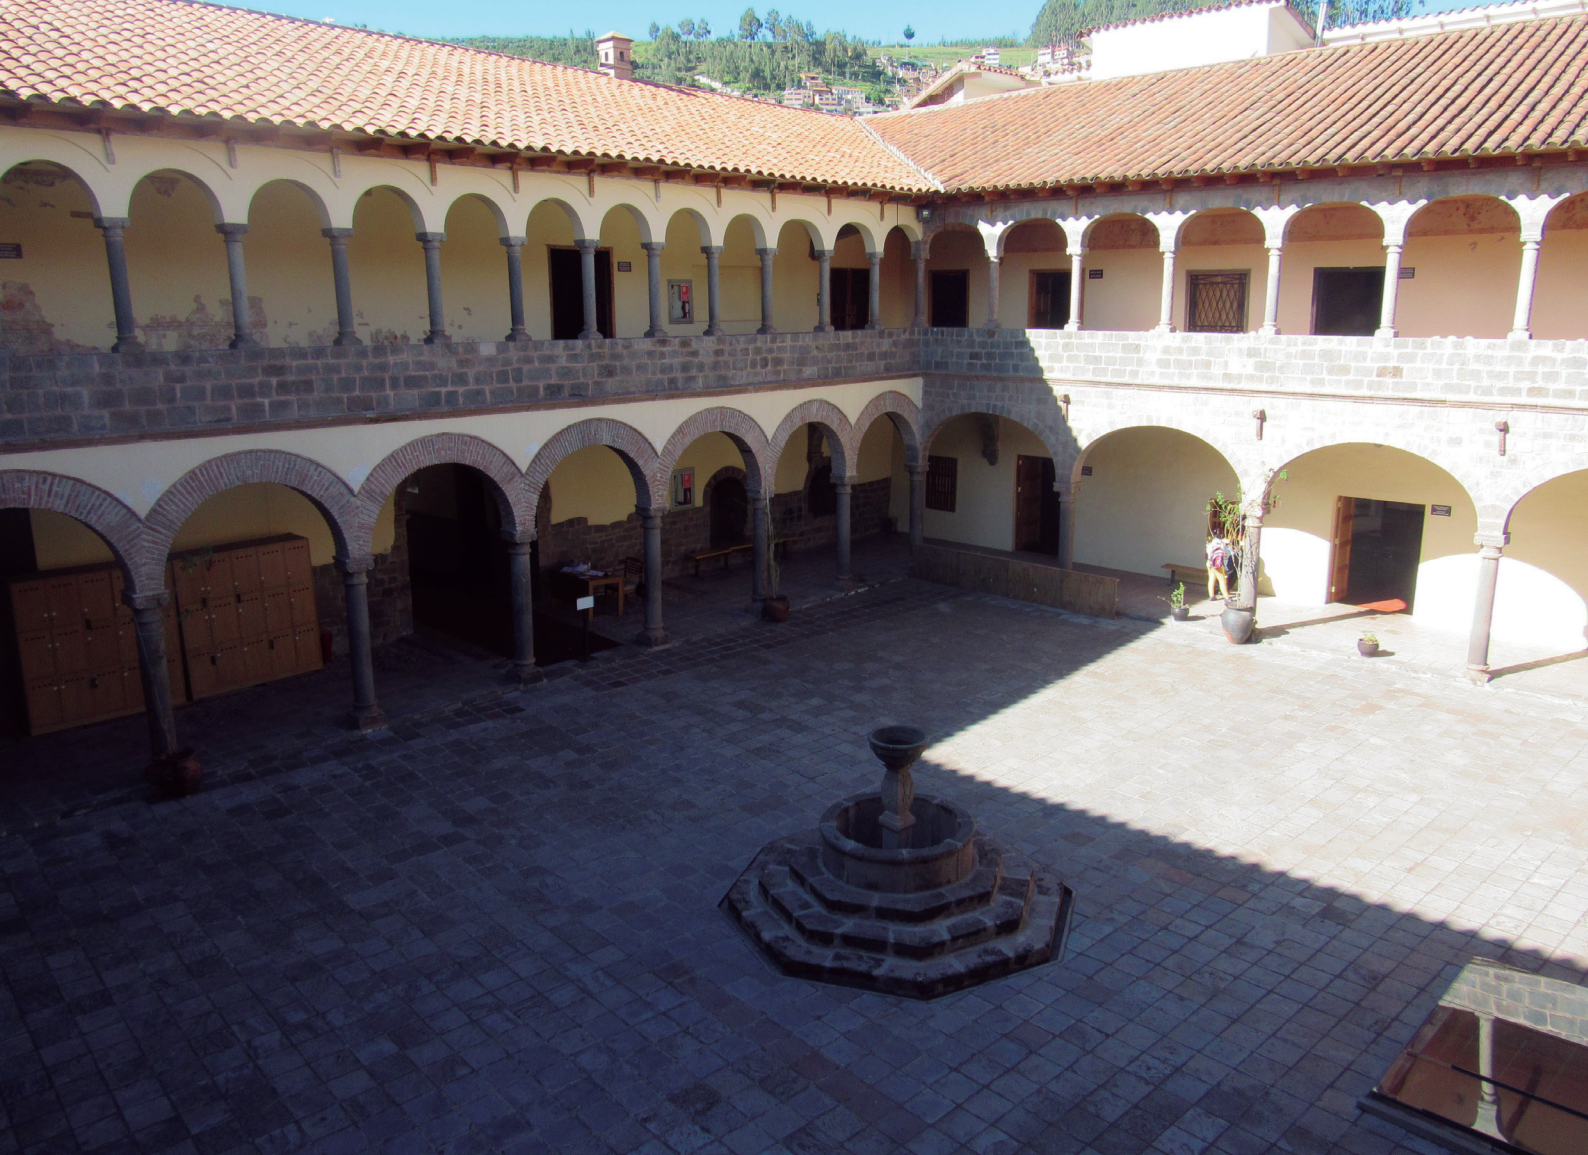
Figura 3. Vista actual del primer patio

El primer patio, cuya figura es ligeramente trapezoidal, está delimitado por construcciones de adobe en dos niveles. La crujía de fachada y las dos laterales tienen amplias galerías de arcadas de piedra en ambos niveles; en cambio, la crujía del fondo cuenta solamente con una galería de madera en la segunda planta, la cual da origen a un corredor que comunica las galerías laterales y sirve de acceso a los ambientes de este sector.

En el primer nivel, la galería de la crujía de fachada o Noroeste está conformada por una arcada de arcos de medio punto; la galería del lado Suroeste está conformada por una arcada de cinco arcos carpaneles, de mayor luz que los de medio punto; y la galería del lado Noreste está conformada por una arcada de cinco arcos carpaneles, de mayor luz que los de las galerías previamente descritas. En todos los casos, las columnas son de sección circular con bases y capiteles de planta cuadrada. Por la amplitud en el trazo de las galerías, los arcos de apoyo en los muros perimetrales son también carpaneles.

En el segundo nivel, las arcadas están asentadas sobre un antepecho que a su vez descansa en el cornisamento de las galerías del primer nivel. En la galería de la crujía de fachada se cuentan 15 arcos de medio punto, por lo que su distribución es irregular con relación a las arcadas de la planta baja. En las galerías laterales se encuentran 10 arcos carpaneles, de los cuales dos corresponden a cada arco de la planta baja. En este nivel las galerías resaltantes son amplias, los arcos de apoyo en los muros perimetrales son tendidos, los vanos resultantes en las arcadas de las tres galerías de piedra de la planta alta han sido cerrados con ventanales de madera que contornan su figura y en los accesos que dan paso al corredor se han acondicionado puertas del mismo material.
