DEL CUSCO RENACE LA INTEGRACIÓN ANDINA: LA RESTAURACIÓN DEL PUENTE DE LA ALMUDENA^(*)

ANDEAN INTEGRATION IS REBORN FROM CUSCO: THE RESTORATION OF THE LA ALMUDENA BRIDGE

YADIRA GUERRA VERA^(**) Y MIGUEL LANDA SIERRA^(***)

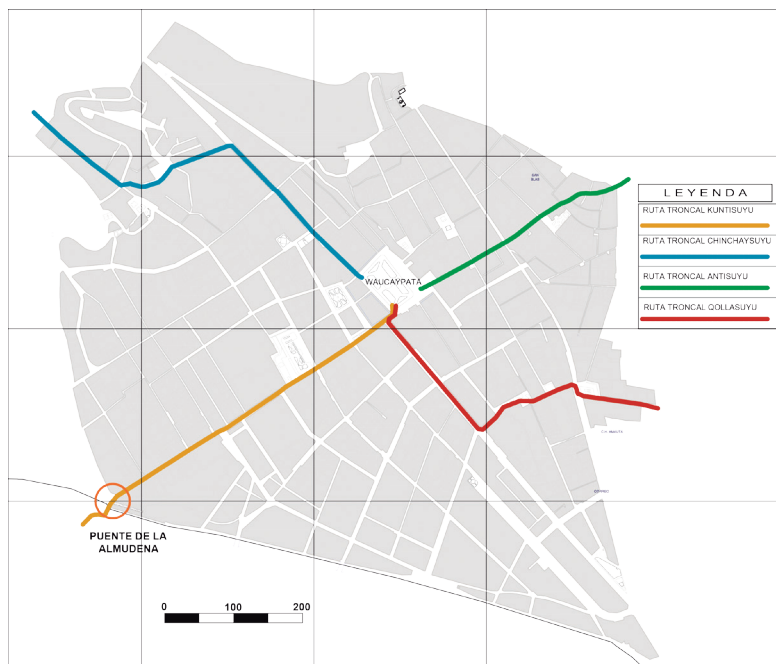
Figura 2. Plano del Centro Histórico del Cusco, en cuyo límite sudoeste se ubica el puente de La Almudena. Elaborado por Y. Guerra sobre la base planimétrica desarrollada en la Oficina Técnica del Centro Histórico (OTCHC), archivo digital de la Gerencia del Centro Histórico de la Municipalidad del Cusco, 2017.

Como antecedentes geográficos, es necesario mencionar que la ciudad del Cusco o Cuzco se encuentra ubicada en la región suroriental del Perú, a una altura aproximada de 3,350 m s. n. m., y comprende principalmente zonas andinas de la cordillera de los Andes (ver Figura 1). Durante el periodo inca, fue capital del Tahuantinsuyo, una vasta nación que floreció en los andes de Sudamérica entre los siglos XV y XVI, hecho que dotó a la ciudad de expresiones arquitectónicas y urbanísticas de gran valía y belleza, lo cual le ha ganado un lugar preferente en la admiración del público peruano e internacional. En el centro histórico de la ciudad se emplazan números monumentos civiles y religiosos conectados a través de sus pétreas calles y extendidas plazas (ver Figura 2),

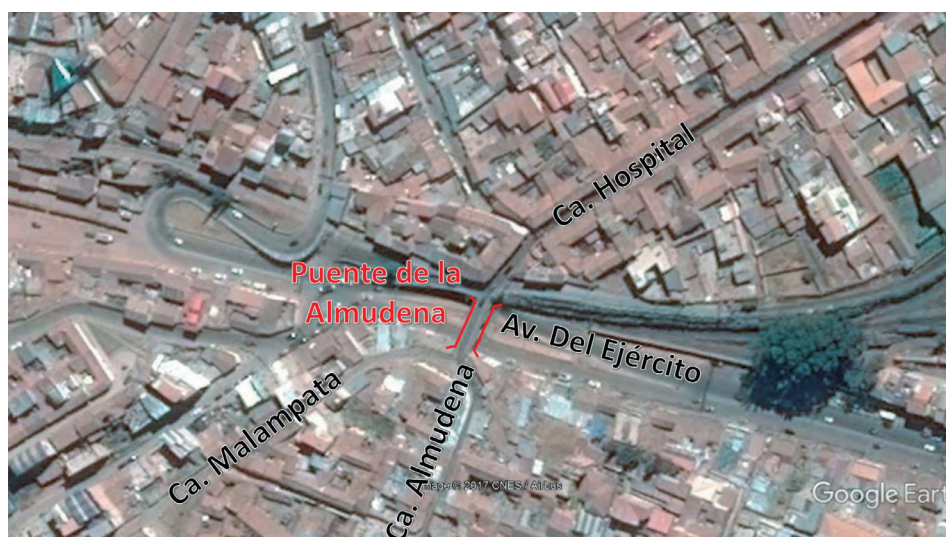
Figura 7. Actual configuración urbana donde confluyen importantes arterias del Cusco. Recuperado de Google Earth, 2017.

Con relación al reconocimiento previo llevado a cabo como primera fase del proyecto, cabe mencionar que el Puente de La Almudena se encuentra ubicado al Noroeste de la ciudad del Cusco, dentro de los límites del Centro Histórico (ver Figuras 6 y 7), en el límite del Cercado del Cusco y el distrito de Santiago. Conecta la calle Hospital y la calle Almudena sobre la hoy conocida Av. Del Ejército, que canalizó el antiguo río Chunchullmayo.

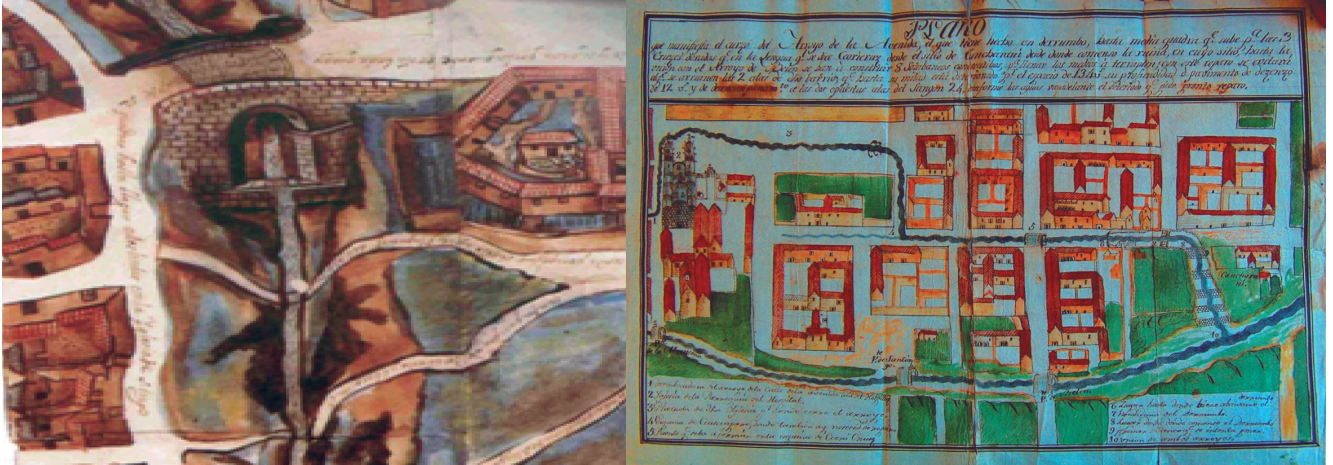
Figura 10. Fragmento del plano más antiguo del Cusco, 1643. En *El plano más antiguo del Cusco. Dos parroquias de la ciudad visitadas en 1643* [afiche], por el Instituto Nacional de Cultura, 1996, Cusco, Perú.

Figura 11. Plano de la parroquia de San Pedro en 1789, donde aparecen los puentes de La Almudena, Santiago y Belén, morfológicamente similares. En *Archivo Departamental Cusco. Inventario de libros Manuscritos y fotocopias. Documento N° 15. Expediente que trata sobre la composición del Sanjon de Cori-Cruz* [manuscrito roto] (f. 73), s/f, Cusco, Perú.

Es probable que el Puente de La Almudena, por su configuración virreinal, haya sido construido en 1559. Hacia el año 1643 el Padre Gaspar de Villagra, cura de la parroquia de Santa Ana, manda a elaborar un plano de su parroquia y del Hospital de los Naturales, el plano más antiguo que se tiene del Cusco, en el cual está representado el puente de La Almudena (ver Figura 10). Existe otra imagen del periodo virreinal en el que se aprecia el puente de La Almudena, así como los paralelos puentes de Santiago y Belén, todos de apariencia similar (ver Figura 11).

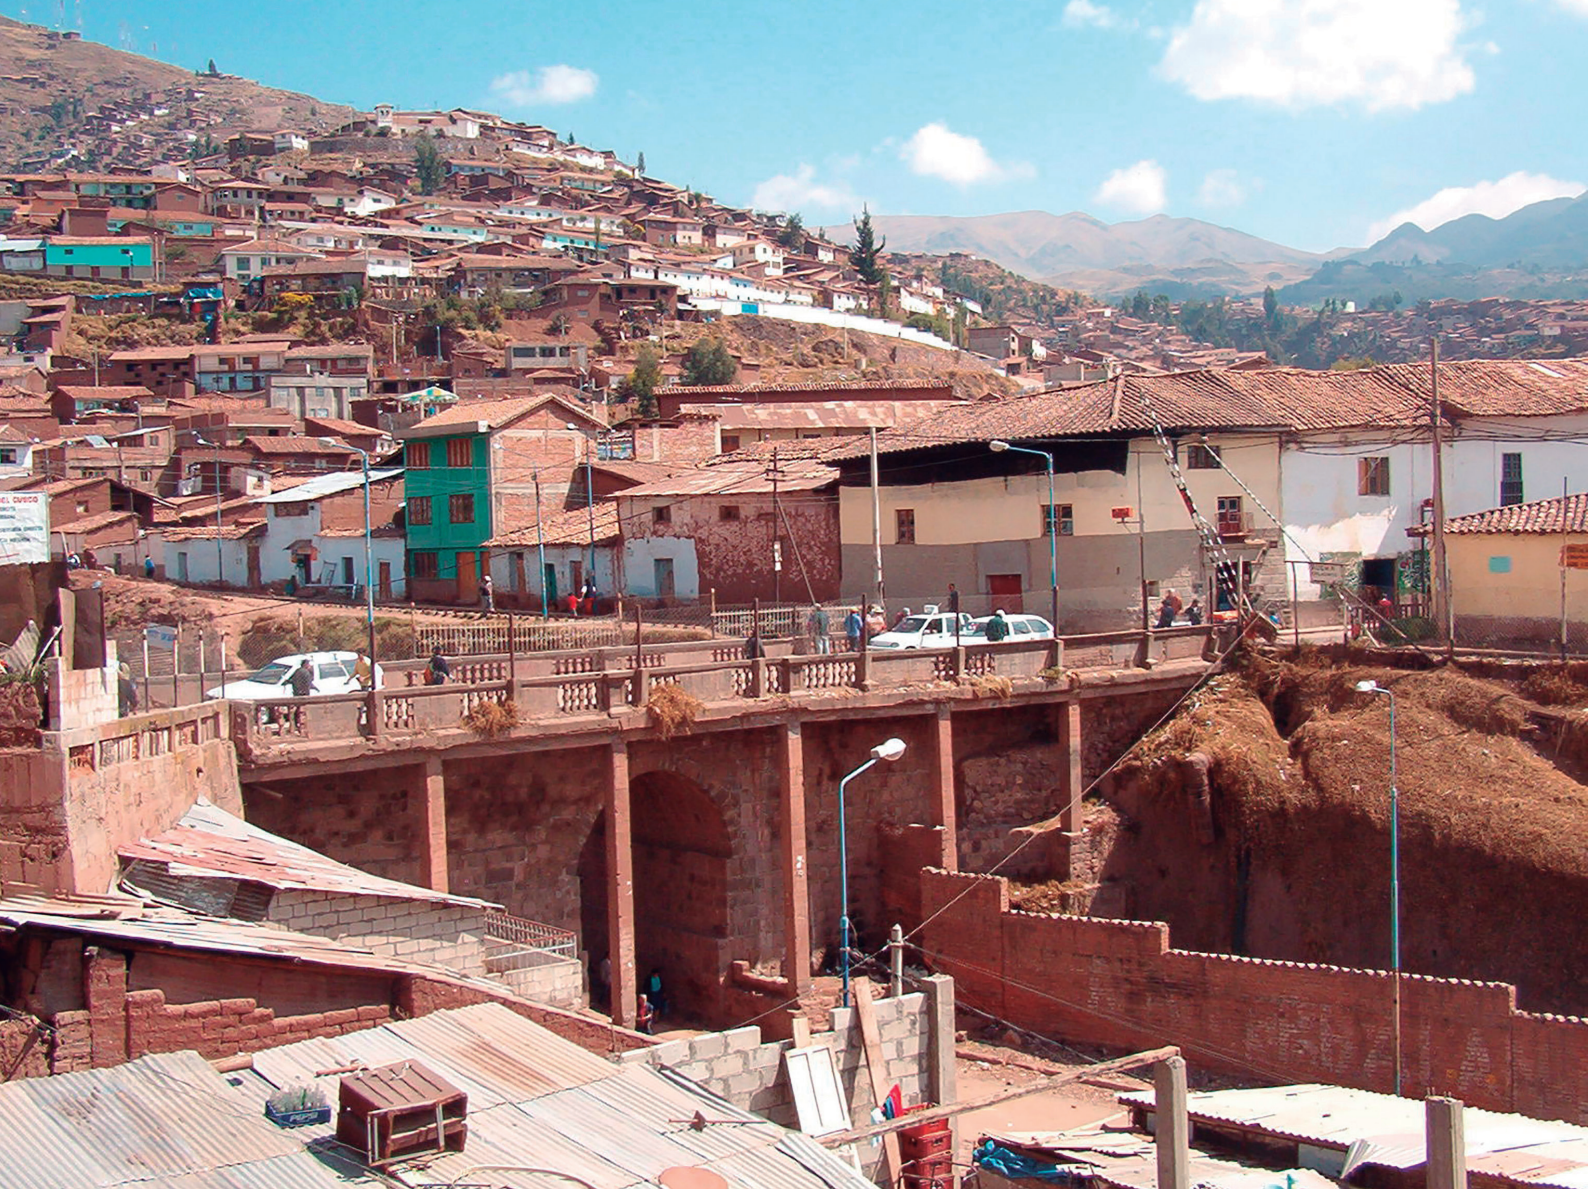
Figuras 12. Imagen urbana del puente de La Almudena, año 2002. Archivo personal M. Landa, 2002.

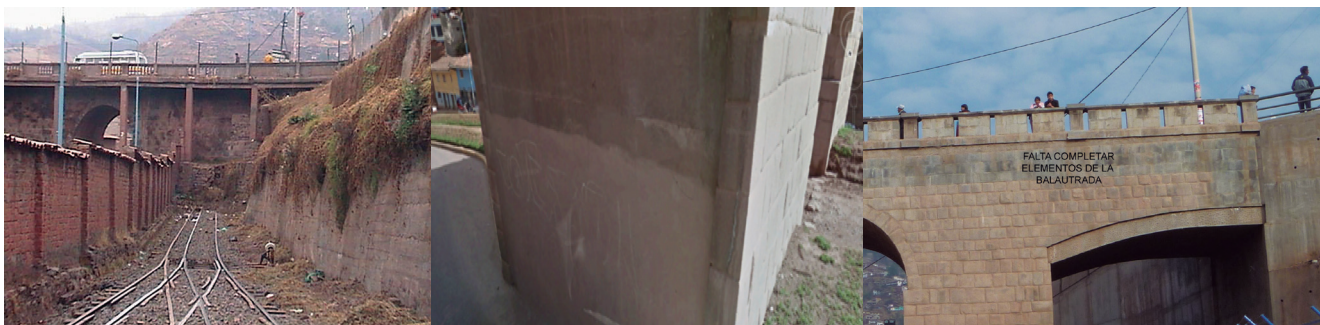
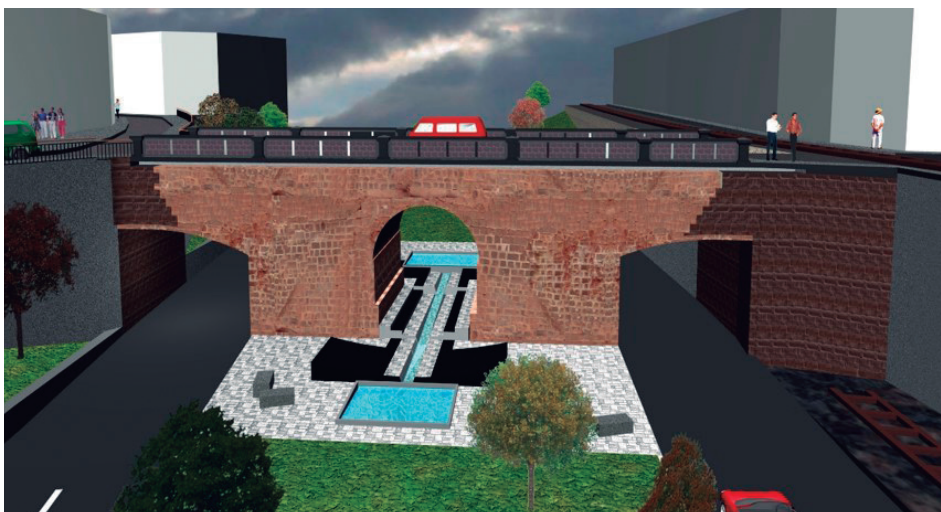
Figura 15. Fachada sur del puente antes de la intervención. Se puede apreciar el área ocupada por las vías ferroviarias, junto con la mampostería del puente. Fotografía por M. Landa, 2002.

Figura 16. Intradós inconclusos. Archivo fotográfico personal Y. Guerra, 2017.

Figura 17. Balaustrada existente incompleta. Archivo personal Y. Guerra, 2017.

Figura 18. Recreación 3D de la propuesta de la base del puente. En Expediente técnico del Proyecto de Restauración y Puesta en Valor del Puente de La Almudena (p. 46), por Proyecto Qhapaq Ñan, 2003. Archivo documental del proyecto Qhapaq Ñan, Dirección Desconcentrada de Cultura del Cusco, Perú.

1. Tratamiento con revestimiento de piedra de la parte interior de las fenestraciones y de la cara visible de la estructura de concreto armado (ver Figura 16)
2. Revestimiento con piedra de la parte inferior de la balaustrada hacia las fachadas Norte y Sur, fachadas principales (ver Figura 17)
3. Tratamiento del área inferior, intervención que contemplaba una plazuela en forma ojival (diseño autorizado por la Comisión Calificadora de Proyectos), en la cual se definiría el tránsito peatonal complementado con representación de remembranza de la canalización inca con un recorrido de agua real mediante un canal de muy poca profundidad que conecte dos espejos de agua. Complementa la alegoría una superficie en terrazo

negro, con aspecto de aparente sombra, que simule la canalización subyacente debajo del nivel de piso terminado actual (ver Figuras 18-20).

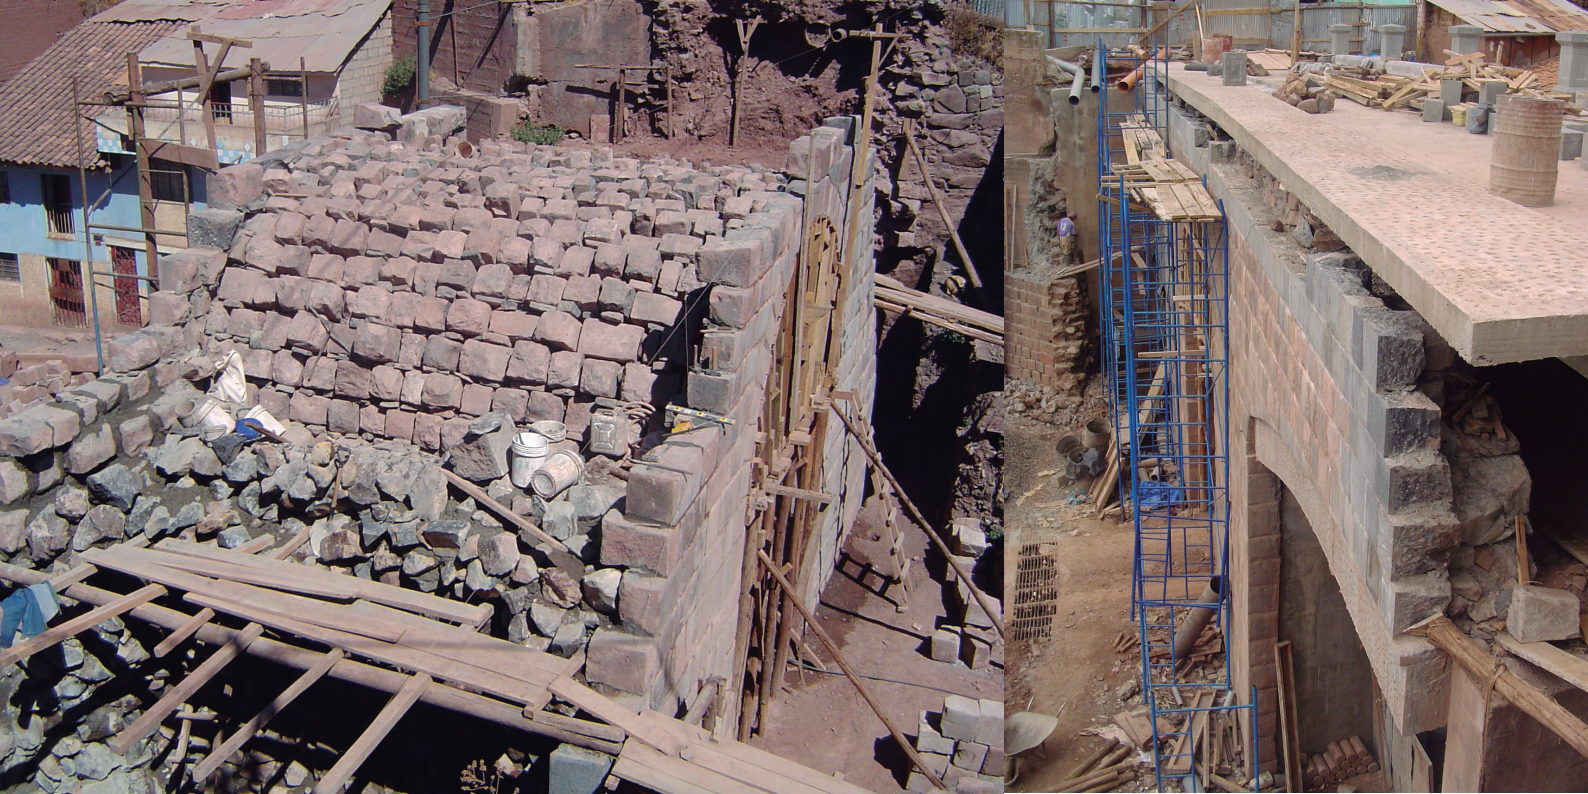
Figura 23. Concreto armado reforzado integrado al bien patrimonial. Archivo fotográfico personal Y. Guerra, 2005.

Figura 24. Cimbrado y rearmado de los elementos líticos originales. Archivo fotográfico personal Y. Guerra, 2005.

El criterio técnico más sobresaliente estuvo referido al estudio de ingeniería. Por un lado, el planteamiento de refuerzo estructural utilizado en el interior del puente responde al actual flujo de tránsito vehicular de la ciudad, que incluye transporte público. Por otro lado, el estudio vial permitió definir el dimensionamiento de las fenestraciones laterales de concreto armado. Así mismo, la identificación del tipo de vía, considerando la función a futuro de la Av. Del Ejército, permitió establecer radios de giro, pendientes e inclinaciones de losas de rodadura y alturas de acuerdo a la normatividad vigente de transporte y circulación vial (Figura 23).

Respecto al trabajo arqueológico, se tuvo especial cuidado con los procedimientos de monitoreo arqueológico. Se hizo un registro fotogramétrico de las elevaciones y de cada elemento lítico, y se registró la evidencia de estribos de puentes killke e inca en el interior del núcleo del puente. Entonces se utilizaron los alcances de la *Ley de Amparo del Patrimonio Cultural de la Nación* (Figura 24).

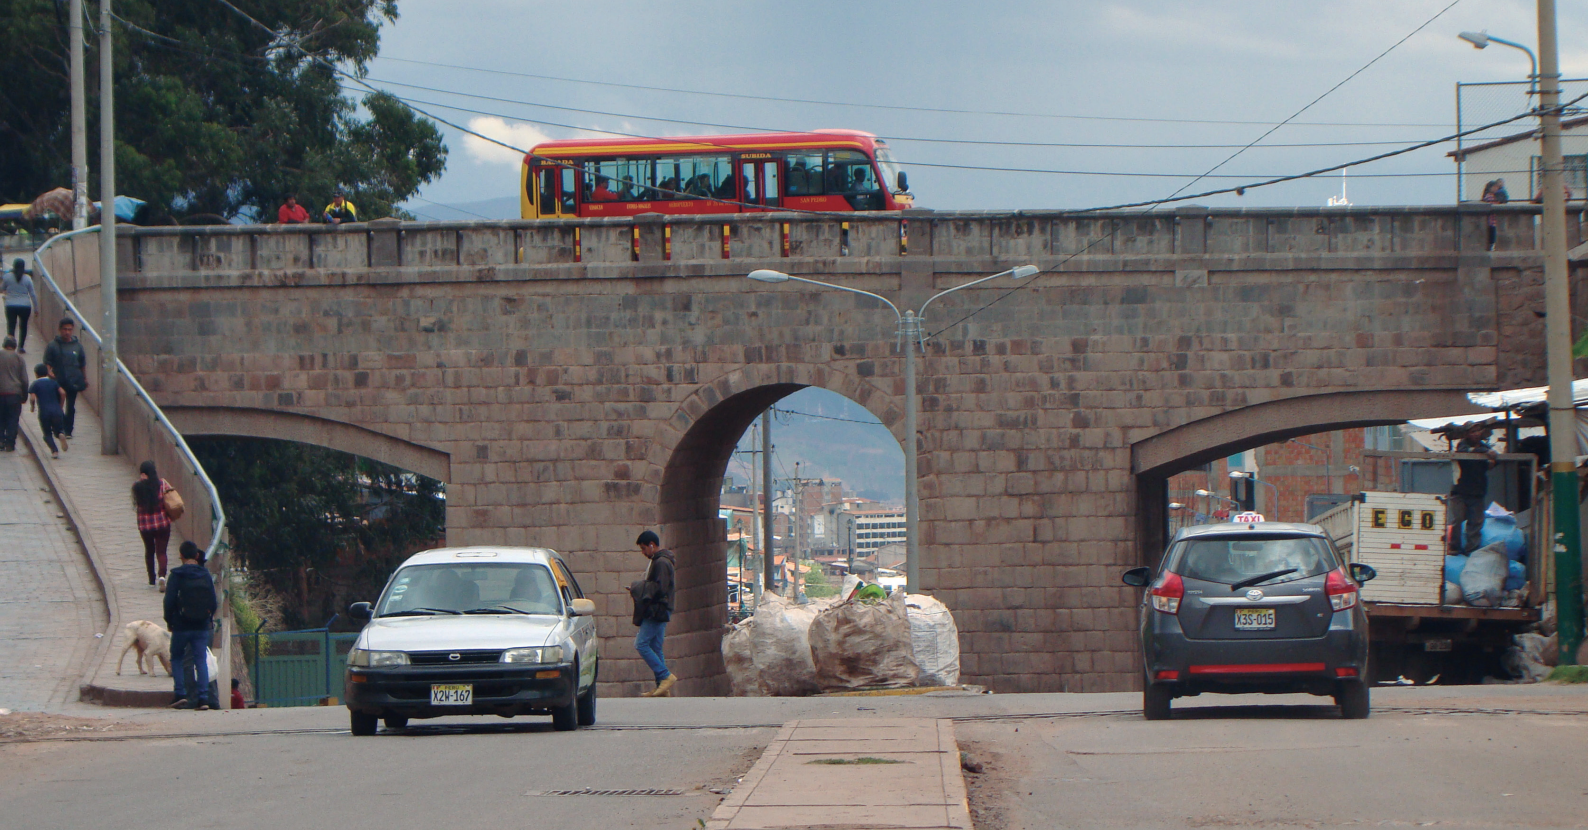
Figura 25. La nueva imagen urbana del puente de La Almudena. Archivo fotográfico personal Y. Guerra, 2017.

Al iniciar el proyecto, el sector intervenido era utilizado como un botadero de basura; de hecho, era el depósito de basura del Mercado de San Pedro, el mayor mercado de abastos de la zona, y el entorno inmediato del puente era utilizado incluso como criadero informal de cerdos. Hoy el entorno es distinto: el impacto urbano ambiental, a juicio nuestro, fue mayor al esperado inicialmente (ver Figura 25).
