TEATRO DOS DE MAYO (CHICLAYO, PERÚ), 147 AÑOS DESPUÉS: ESTUDIO INTEGRAL PARA SU PUESTA EN VALOR^(*)

DOS DE MAYO THEATER (CHICLAYO, PERU), 147 YEARS LATER: COMPREHENSIVE STUDY FOR ITS VALUE

(*) Tesis de pregrado en Arquitectura por la Universidad Nacional Pedro Ruiz Gallo, titulada "Puesta en valor del teatro Dos de Mayo: Rehabilitación y reconfiguración de sus espacios complementarios para mejorar su valoración social" asesorada por la Dra. Haydee Isabel del Pilar Chirinos Cuadros en el año 2021

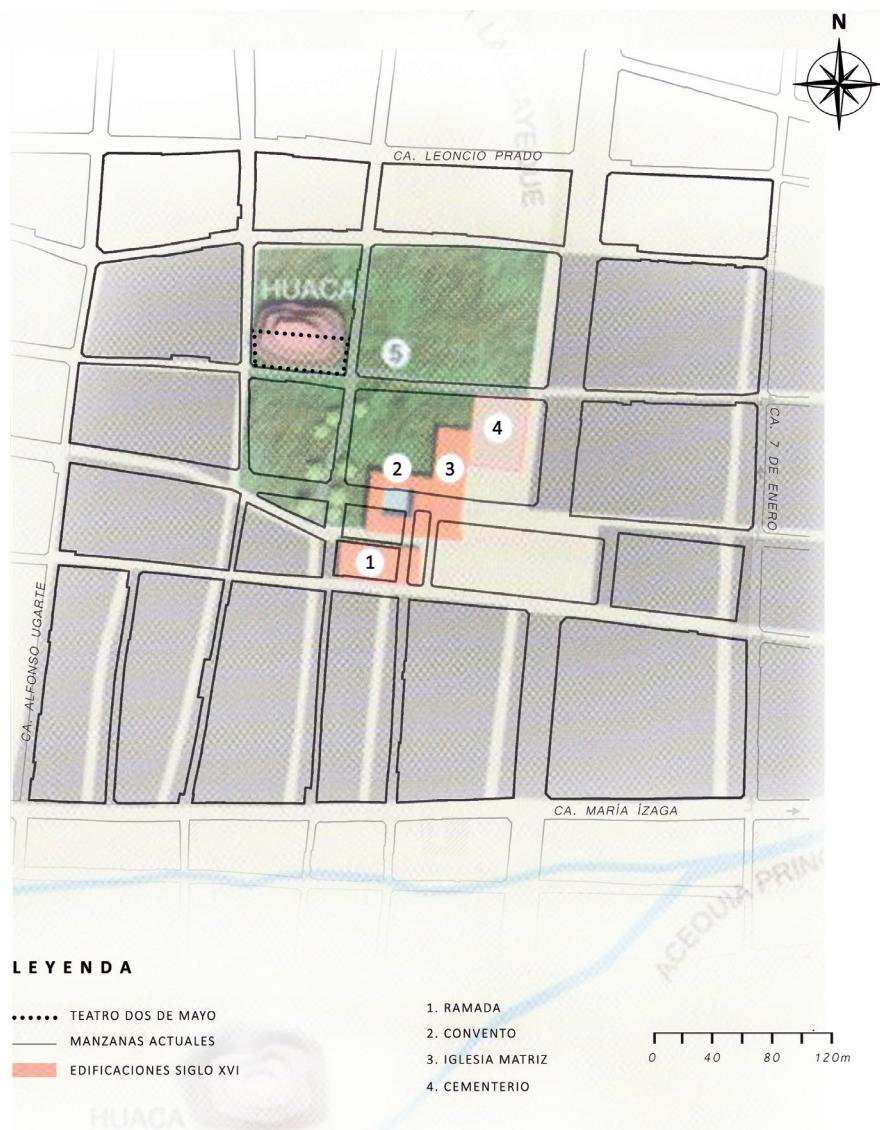
Figura 1. Contraste entre el trazado urbano de Chiclayo, siglos XVI y XXI. *Nota.* Adaptado de ilustración Reconstrucción de traza de Chiclayo fines del siglo XVI, por Alberto Risco Vega, 2014, Reconstrucción de la Traza Antigua de Chiclayo.

El Teatro Dos de Mayo tiene una especial ubicación desde los inicios de Chiclayo, en primer lugar, porque ella correspondió a una huaca cercana a su núcleo central de fundación (Risco, 2014) y, en segundo lugar, porque fue, junto a otros equipamientos hacia el siglo XIX, una de las primeras edificaciones republicanas de la ciudad (ver Figura 1).

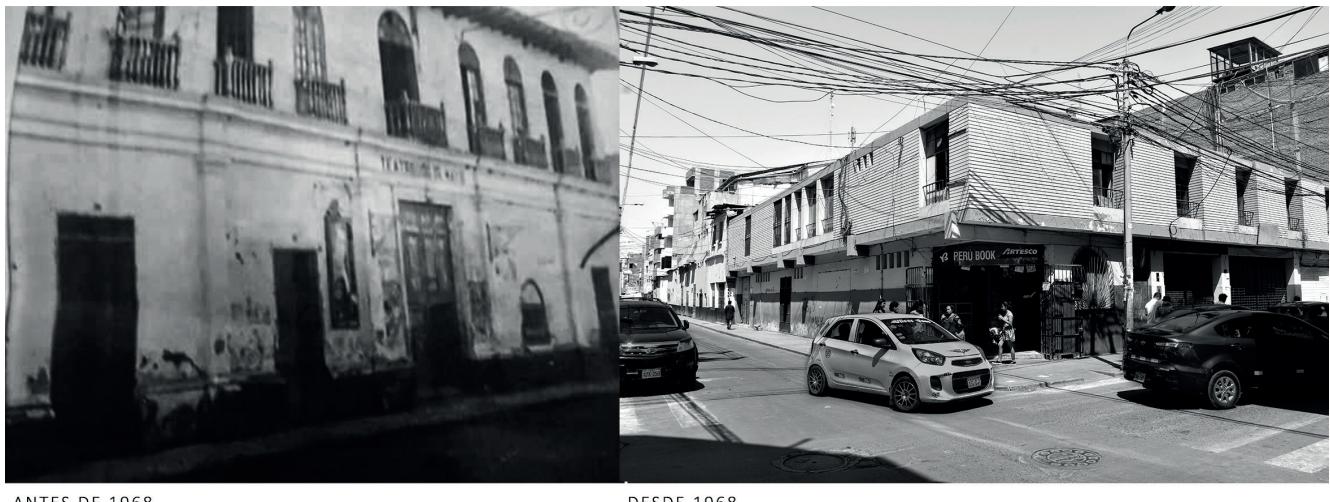
ANTES DE 1968

DESDE 1968

Figura 2. Fachada del Teatro Dos de Mayo anterior (izquierda) y posterior a 1968 (derecha). Nota. La fotografía izquierda fue brindada por el historiador Miguel Díaz.

El Teatro Dos de Mayo no fue ajeno a las dinámicas urbanas que, justificadas en la modernidad, atentaron contra la memoria histórica y el valor arquitectónico de las edificaciones; ese fue el caso de la Iglesia Matriz del Chiclayo, que fue demolida en el año 1961 (Beltrán, 2015). En este, sin embargo, sucedería que posteriormente a 1968 se terminaría de construir una edificación (ver Figura 2), ubicada en la parte anterior del teatro propiamente dicho, lo cual no solo significó la disonancia del estilo arquitectónico original, sino la desvinculación funcional con el mismo, puesto que los nuevos usos meramente comerciales reemplazaron lo que antes constituía espacios de ensayos, muestras artísticas y otros complementarios; dejando relegados el área de escenario, palcos, galería y lo que constituye la zona de puesta en escena, todos parte de la edificación original conservada hasta ese entonces.

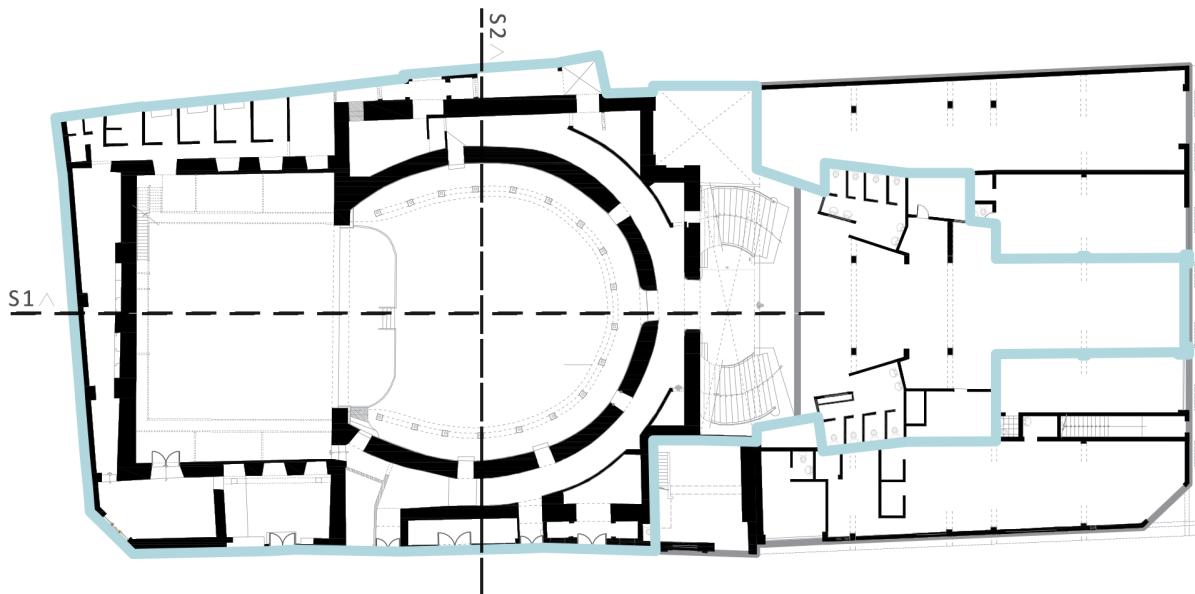
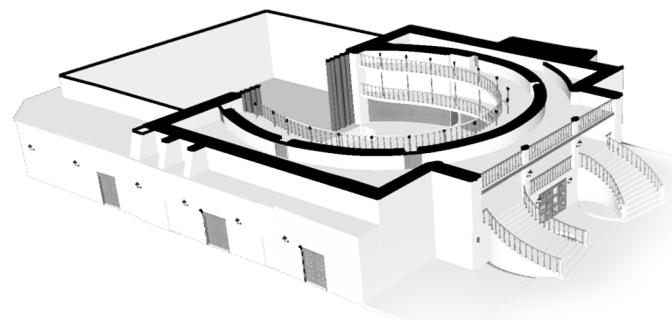
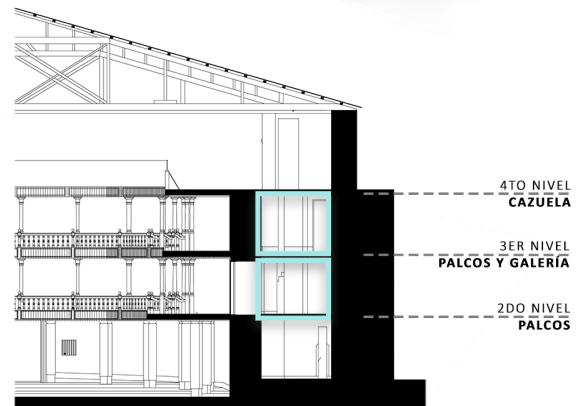
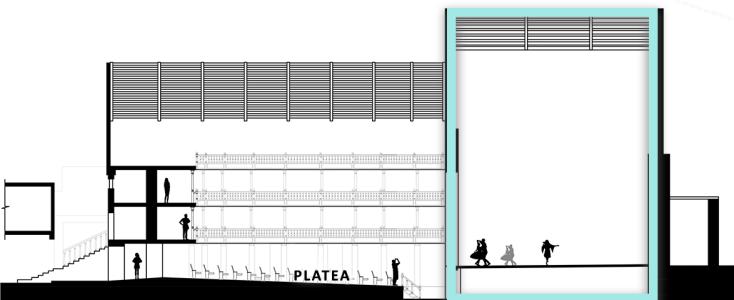
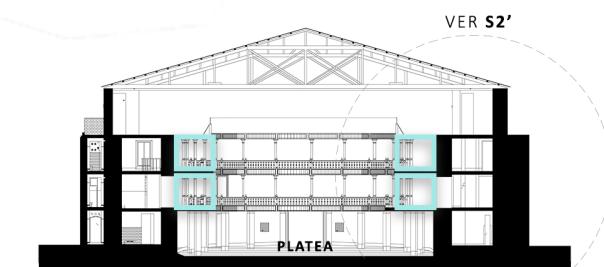
TEATRO
EDIFICACIÓN
ANTIGUA
61%

EDIFICACIÓN
MODERNA
39%

CAJA
PLANTA CURVA
VARIOS PALCOS

SECCIÓN TRANSVERSAL S2'

Figura 3. Esquemas arquitectónicos del Teatro Dos de Mayo. Nota. Planos bases proporcionados por la Sociedad de Beneficencia de Chiclayo y la Dirección Desconcentrada de Cultura de Lambayeque.

SECCIÓN LONGITUDINAL S1

SECCIÓN TRANSVERSAL S2

Su estilo arquitectónico —de lo que queda del edificio antiguo— responde a un modelo conocido como teatro a la italiana, y en el caso estudiado se manifiesta principalmente por la forma curva de su planta, los palcos que se disponen alrededor y la caja escénica de gran altura (ver Figura 3).

El teatro tiene dos zonas que se distinguen por su tiempo de construcción, así como de uso (ver Figura 3). El área de la construcción antigua se encuentra en mal estado de conservación, presenta deterioro en su estructura, infiltración de agua proveniente de la capa freática, entre otros problemas identificados por inspección ocular (ver Figura 4).

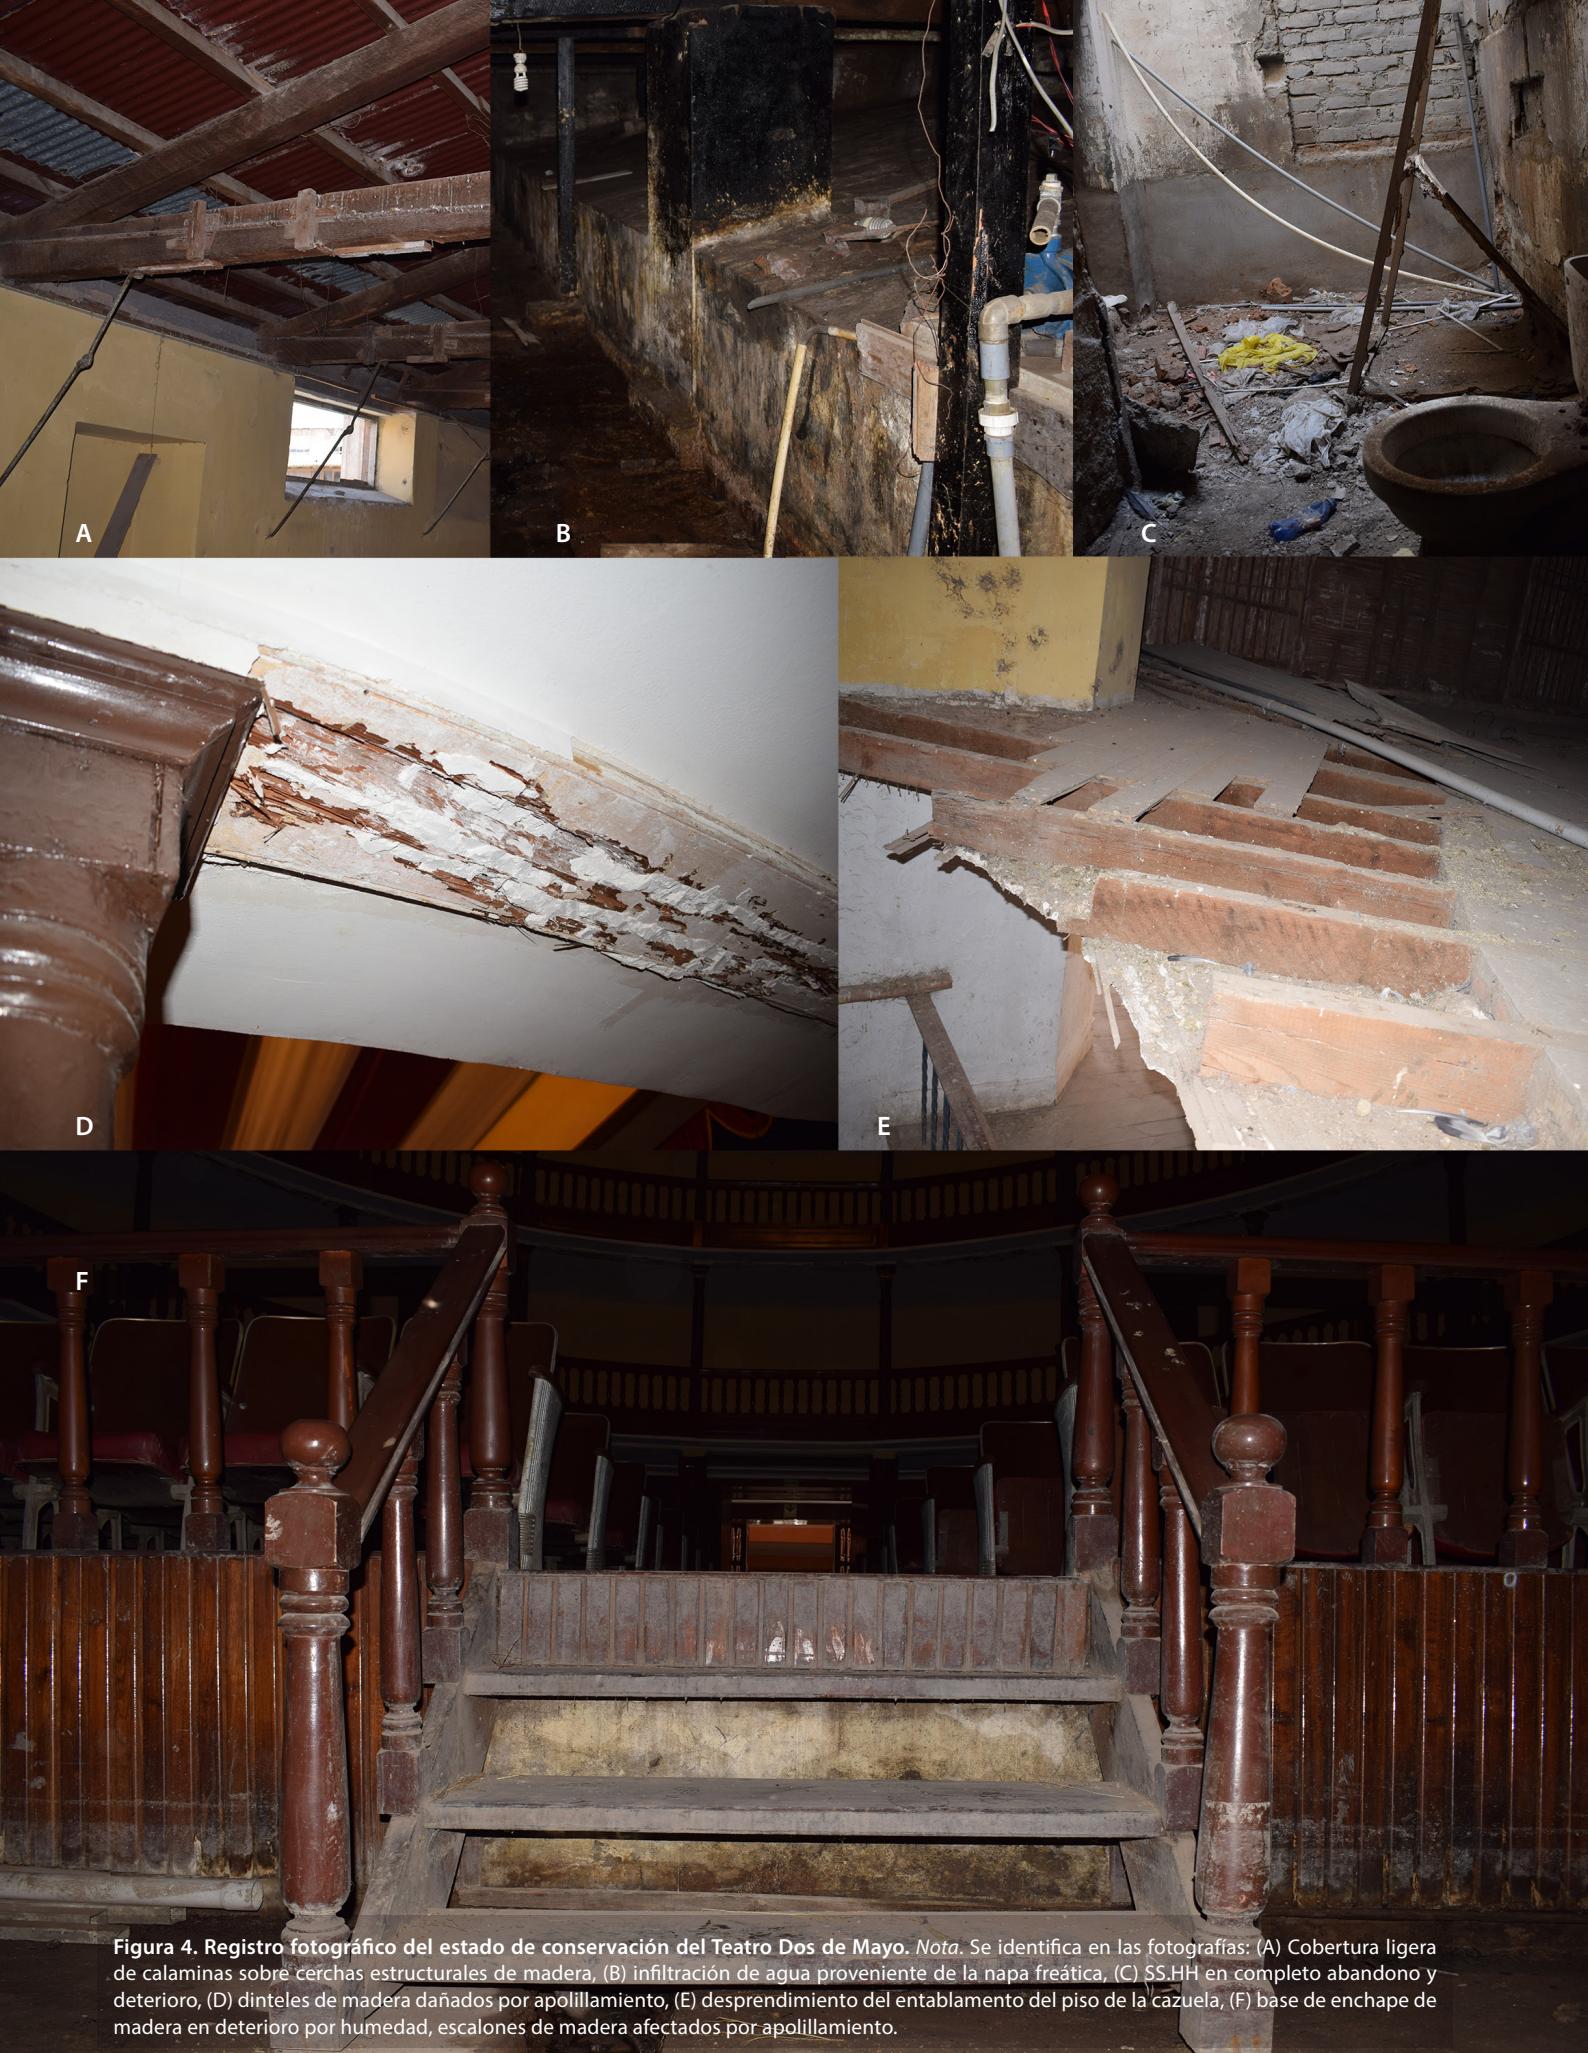
Figura 4. Registro fotográfico del estado de conservación del Teatro Dos de Mayo. Nota. Se identifica en las fotografías: (A) Cobertura ligera de calaminas sobre cerchas estructurales de madera, (B) infiltración de agua proveniente de la napa freática, (C) SS.HH en completo abandono y deterioro, (D) dinteles de madera dañados por apolillamiento, (E) desprendimiento del entablamento del piso de la cazuela, (F) base de enchape de madera en deterioro por humedad, escalones de madera afectados por apolillamiento.

El Teatro Dos de Mayo, cuya área total es de 1823.50 m², se compone de dos sectores: el que corresponde al teatro propiamente y la zona de espacios complementarios; ambas zonas se distinguen claramente por sus características arquitectónicas. Respecto de sus áreas, el primer sector representa el 61 %, actualmente en desuso; y en cuanto al área utilizada, solamente se tiene el 25.30 % del total, que corresponde al uso comercial en galerías, lo que evidencia el poco aprovechamiento de su extensa área y de su arquitectura singular, la misma que actualmente se encuentra en estado crítico de conservación, con problemas estructurales y de grave deterioro (ver Figura 4).

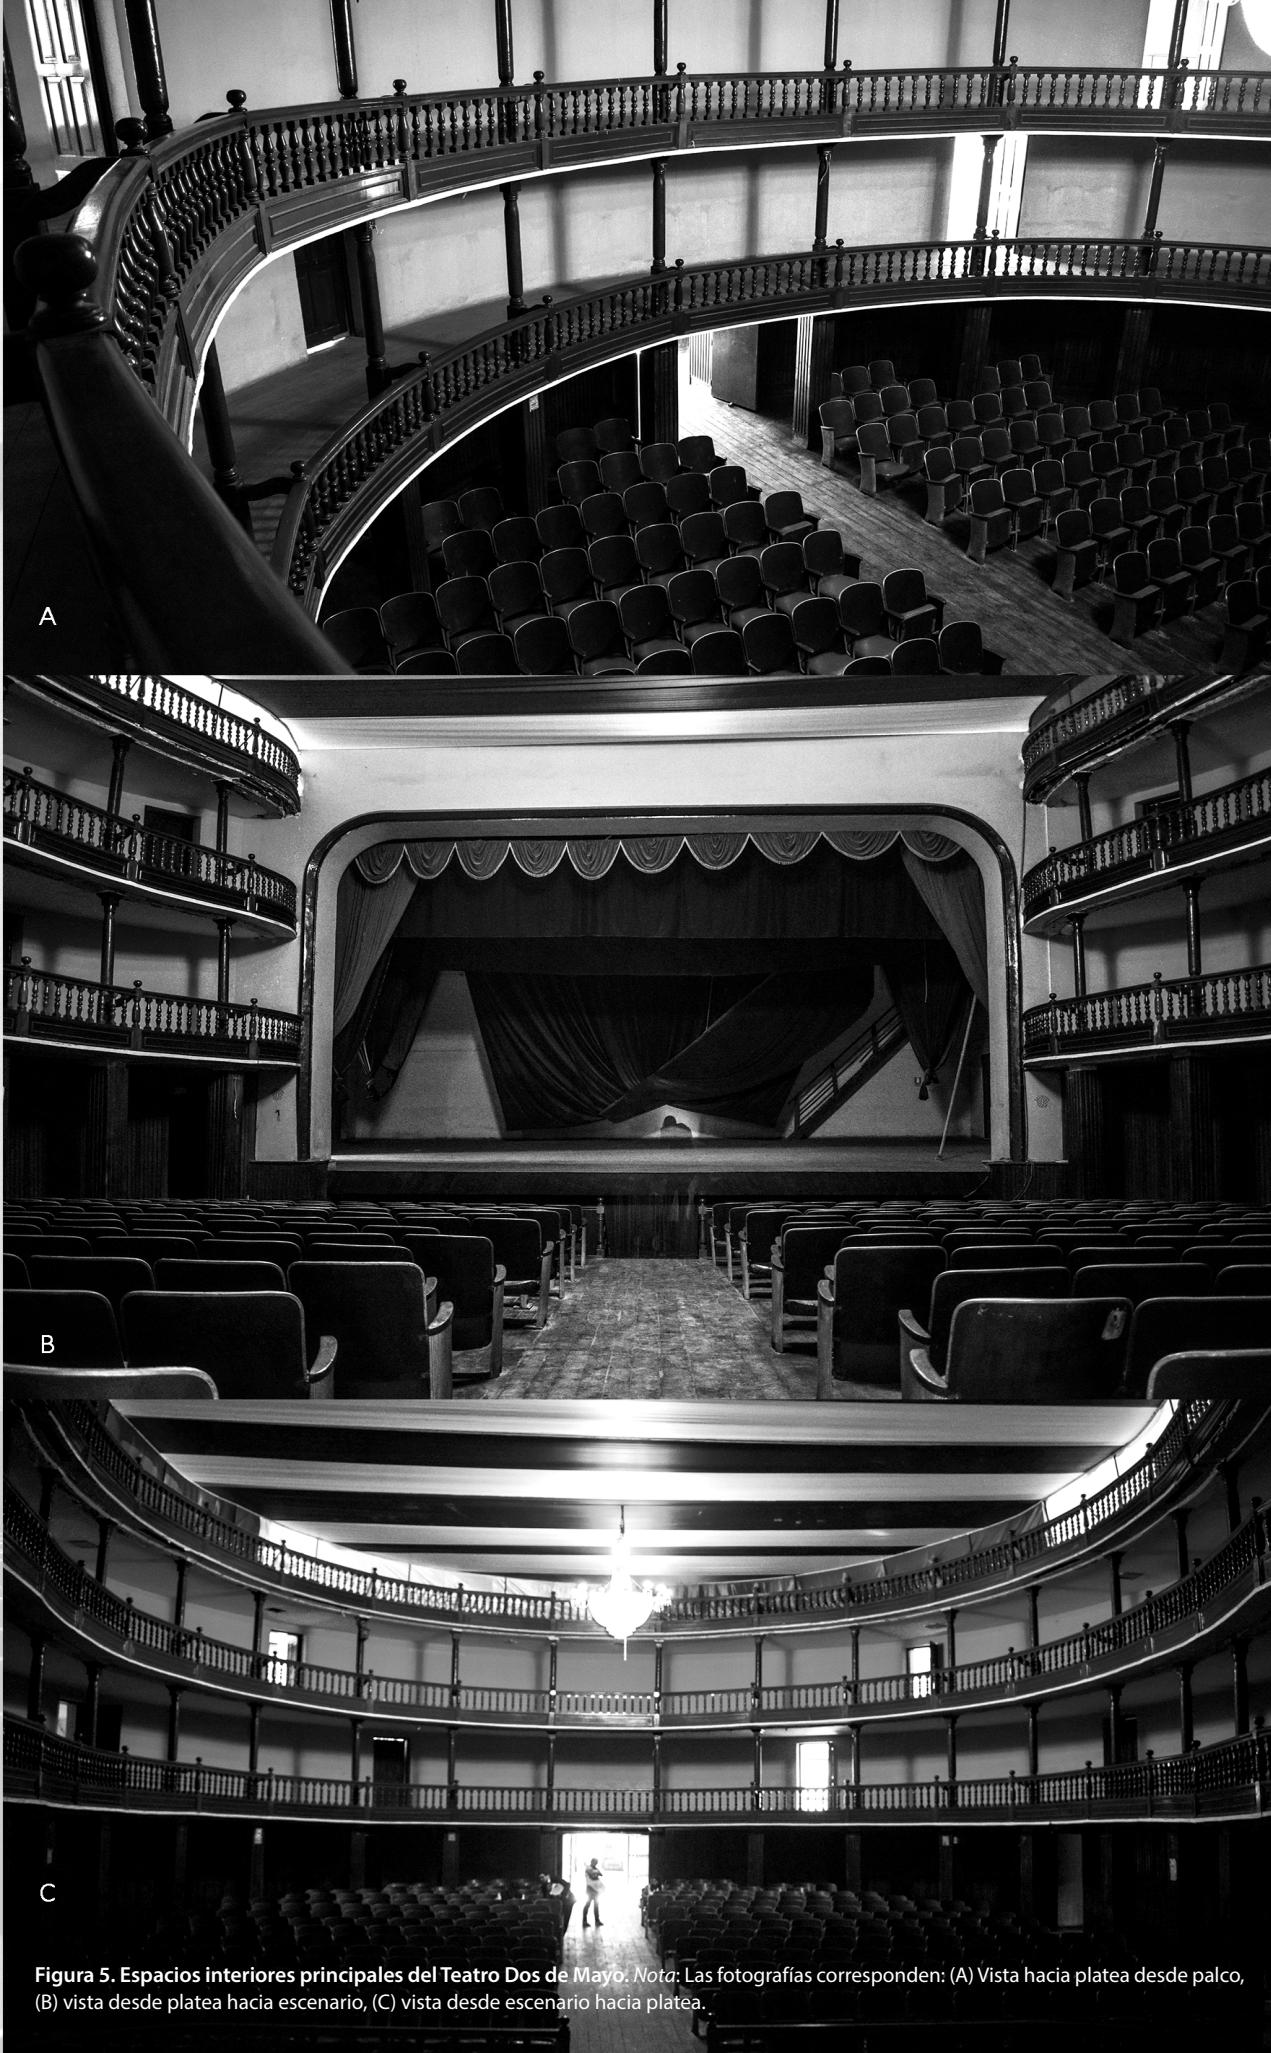
Figura 5. Espacios interiores principales del Teatro Dos de Mayo. Nota: Las fotografías corresponden: (A) Vista hacia platea desde palco, (B) vista desde platea hacia escenario, (C) vista desde escenario hacia platea.

En cuanto al área de construcción en el siglo XX, el primer nivel tiene un buen estado de conservación, área donde actualmente funcionan galerías comerciales; y el segundo nivel se encuentra en desuso por condiciones inadecuadas (ver Figura 5).

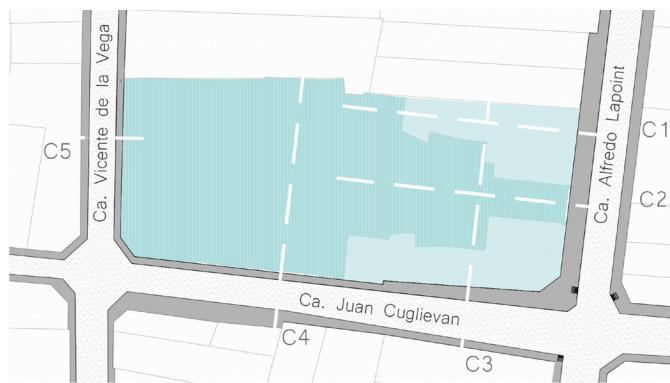
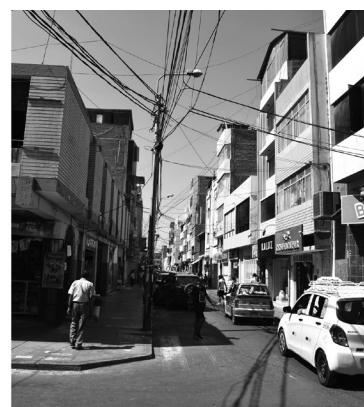
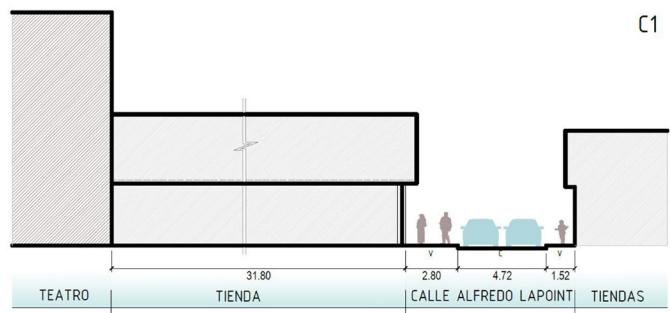
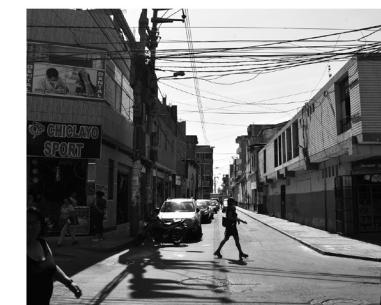
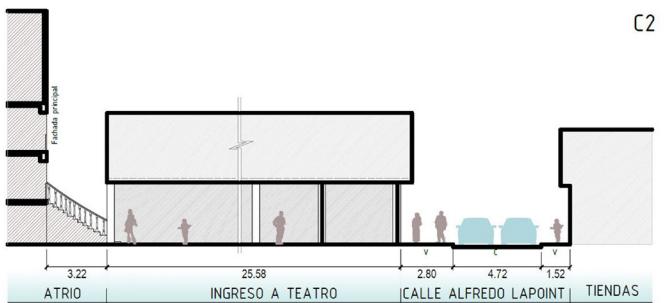
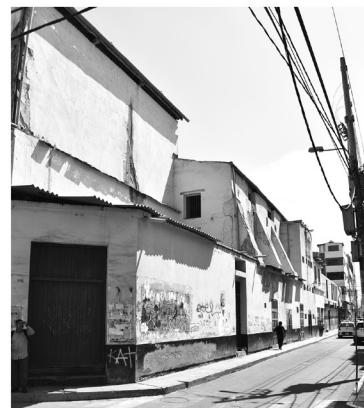
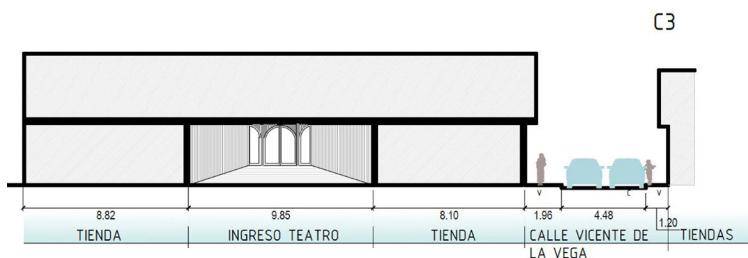
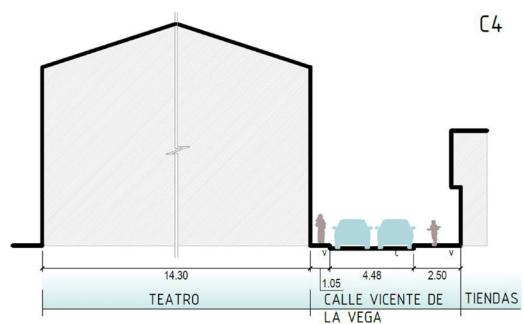
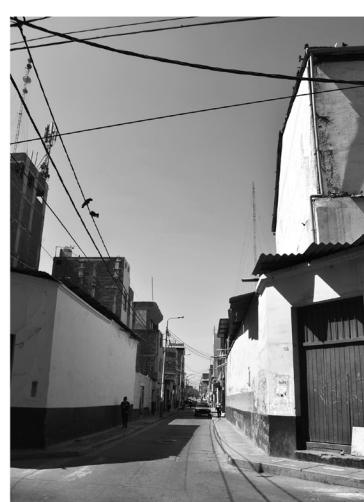
Figura 7. Secciones del Teatro de Mayo y sus frentes urbanos

CALLE ALFREDO LAPPOINT

CALLE VICENTE DE LA VEGA

CALLE JUAN CUGLIEVAN

Sobre la relación con su entorno inmediato, colinda con tres frentes hacia las calles: Alfredo Lapoint, Vicente de la Vega y Juan Cuglievan; de las cuales se observa los cortes 1 y 2 de la Figura 7, que indican la relación con la calle Alfredo Lapoint; se aprecia el protagonismo de la construcción hecha en el siglo XX, que correspondería a las actuales galerías comerciales, cuyo fondo de 25 metros aisla la fachada principal del teatro propiamente dicho y, por tanto, su ingreso directo. Se puede apreciar también la sección vial estrecha, que no cumple con las medidas mínimas reglamentarias ni con la exigencia de alto tránsito tanto peatonal como vehicular.

En cuanto a su relación con la calle Vicente de la Vega, se halla tanto la construcción moderna con usos comerciales como la fachada lateral del teatro propiamente dicho, nuevamente hacia una calle con veredas que llegan en su sección más estrecha hasta 85 cm. Finalmente, sobre su relación con la calle Juan Cuglievan, existe una desproporción visual, debido a que la sección vial es la más estrecha y se comunica con el muro posterior del teatro, que es de gran altura.

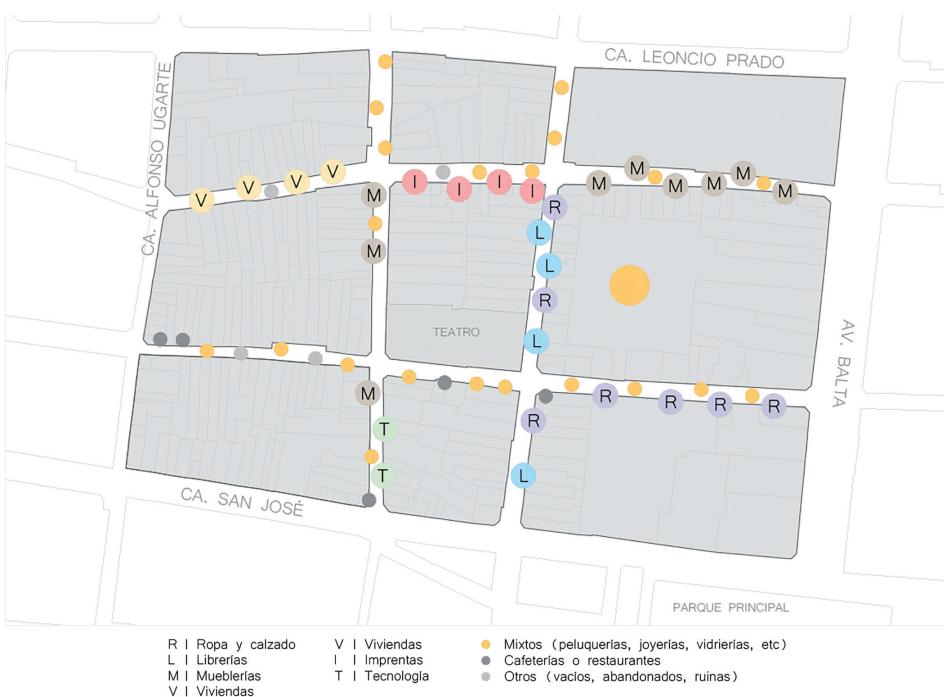
Figura 8. Esquema de usos de suelo específico en área de estudio

En línea con el análisis de entorno y percepción, la Figura 8 presenta un plano esquemático de los usos comerciales específicos en las manzanas que rodean al Teatro Dos Mayo.

De los resultados, donde el 80.13 % corresponde a uso de tipo comercial, se identificaron microzonificaciones de usos específicos, tales como imprentas, mueblerías, joyerías, vidrierías y librerías; las mismas que actualmente hacen de esta zona un punto de consumo y tránsito constante, pues no hay otra zonificación similar en la ciudad de Chiclayo, además de que se estaría hablando de una oferta de servicios agrupados y especializados en una ubicación céntrica de la ciudad.
