GLIPTOGRAFÍA DEL TEMPLO DE SANTA ANA DE YAURI (ESPINAR-CUSCO): MARCAS DE CANTERO Y SIGNOS CRUCIFORMES^[*]

GLYPTOGRAPHY OF THE CHURCH SANTA ANA OF YAURI (ESPINAR-CUSCO): MASONS' MARKS AND CRUCIFORM SIGNS

RAÚL CARREÑO COLLATUPA^[**]

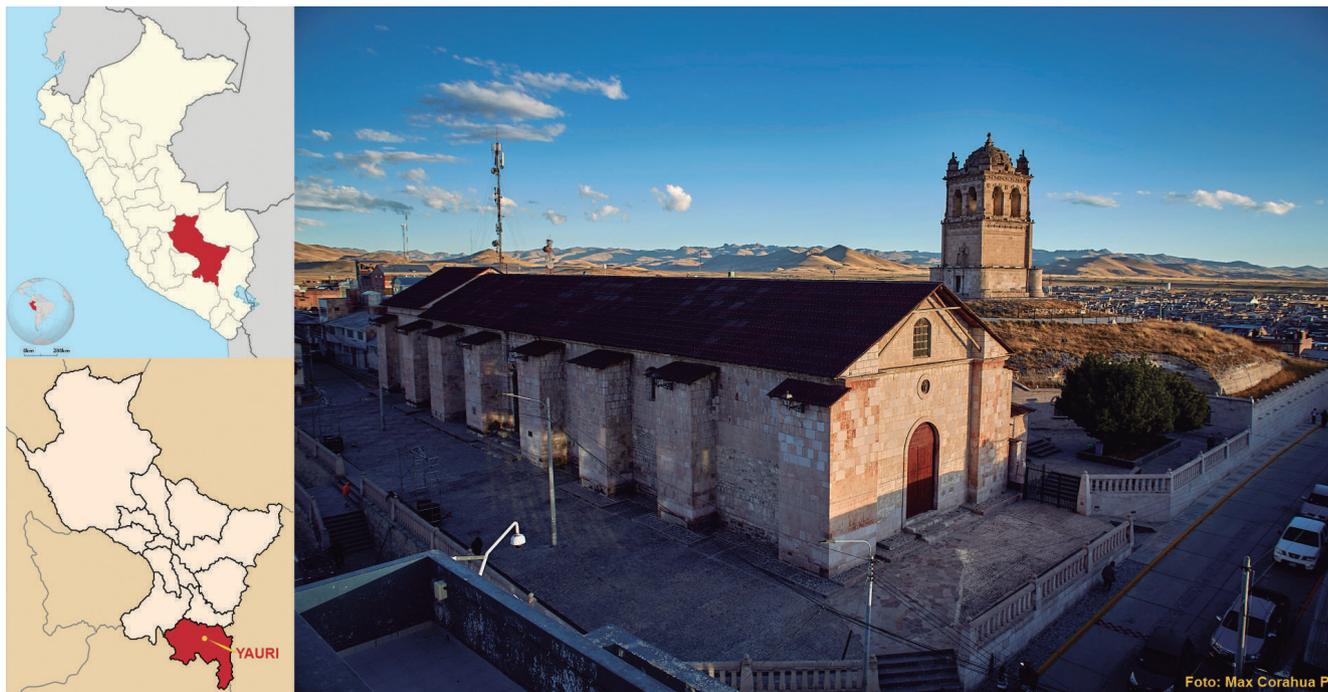
Figura 1. Ubicación y vista general del templo de Santa Ana de Yuri.
Nota. Max Corahua P. (Fuente propia. 2023).

El edificio eclesial (ver Figura 1), de una sola nave, es de planta rectangular de unos 75 metros de largo por unos 10-11 de ancho interior¹, con ocho pares de sólidos contrafuertes y dos pequeños recintos laterales adosados a los extremos de la pared posterior o de epístola: el baptisterio, entre los dos primeros contrafuertes próximos a la

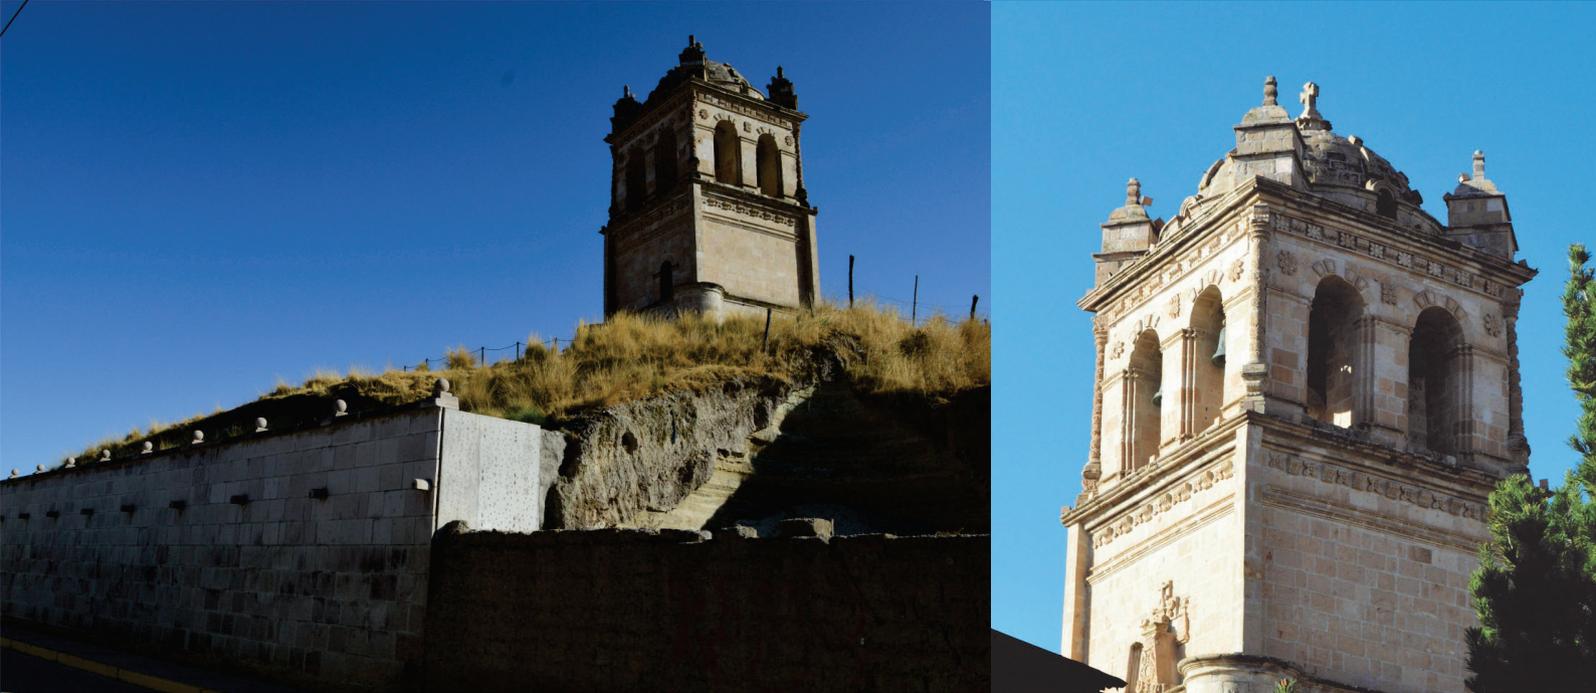
Figura 2. Torre Huaycho y muralla de contorno

La llamada torre Huaycho³, de tipo exento, es el elemento arquitectónico más resaltante (ver Figuras 2, 3 y 4). Ya en 1784 el visitador Gallegos la calificaba como “muy hermosa”. Su estructura es muy peculiar: descansa sobre una suerte de baluarte o base de torreón renacentista con esquinas en cilindro, y borde superior a manera de un cornisamiento compuesto por toros y filetes. El tercer cuerpo de la torre es un campanario que tiene cierta semejanza con los de la catedral del Cusco y de iglesias cercanas a Toledo (España). El expediente de restauración (INC, 2008, p. 10) señala que la torre es

del estilo llamado “barroco andino”, variante arequipeña, y que correspondería al siglo XVIII. Su ornamentación comprende cuadrifolias, rosetas y triglifos; en cada arista del

campanario hay una columna de tipo salomónico, con influencia del plateresco también de variante arequipeña, cuya decoración, de tipo vegetal, está dispuesta en espiral.

La cobertura de la torre está constituida por una cúpula semiesférica que posee un cimborrio con cuatro vanos orientados a cada lado de la torre, esta cúpula se encuentra rematada por una cruz pétrea, cabe destacar que a este nivel tiene en sus cuatro esquinas sus correspondientes pináculos. (INC, 2008, p. 27)

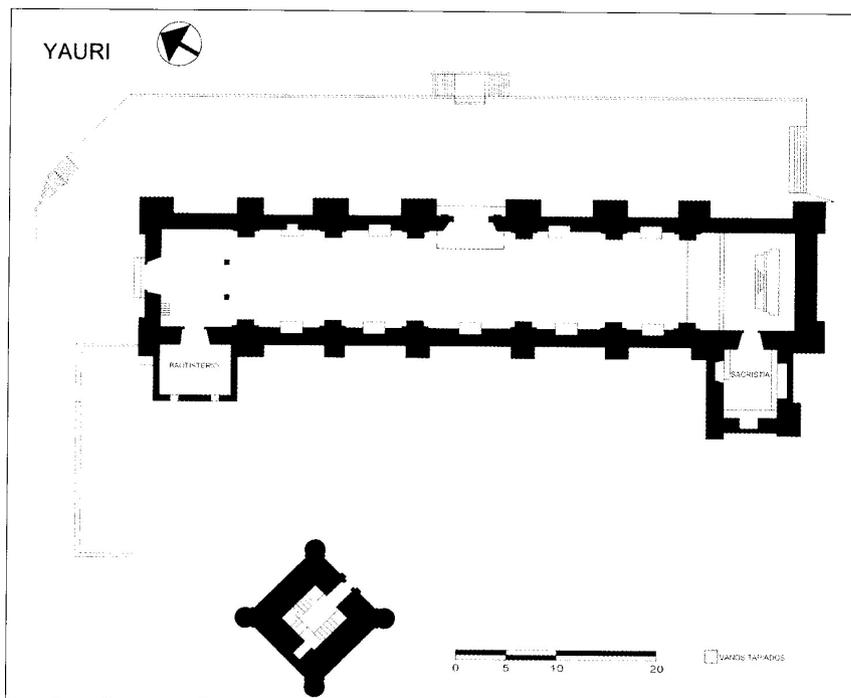
Figura 3. Plano de planta de la iglesia de Santa Ana de Yauri. *Nota.* Plano tomado de Viñuales y Gutiérrez, 2014.

entrada de pies, y la sacristía, al costado del altar mayor, entre el último par de contrafuertes. Su eje longitudinal sigue una orientación Noroeste-Sureste NO-SE, por lo que su fachada principal mira al noreste, lo cual descarta cualquier asociación con el ciclo solar, dejando sin sustento cualquier pretensión de establecer “alineaciones” astronómicas u otras invenciones tan de moda en los últimos tiempos. Los ejes de su torre de base cuadrangular, ubicada unos 20 metros al oeste, son diagonales al eje de la única nave de la iglesia.

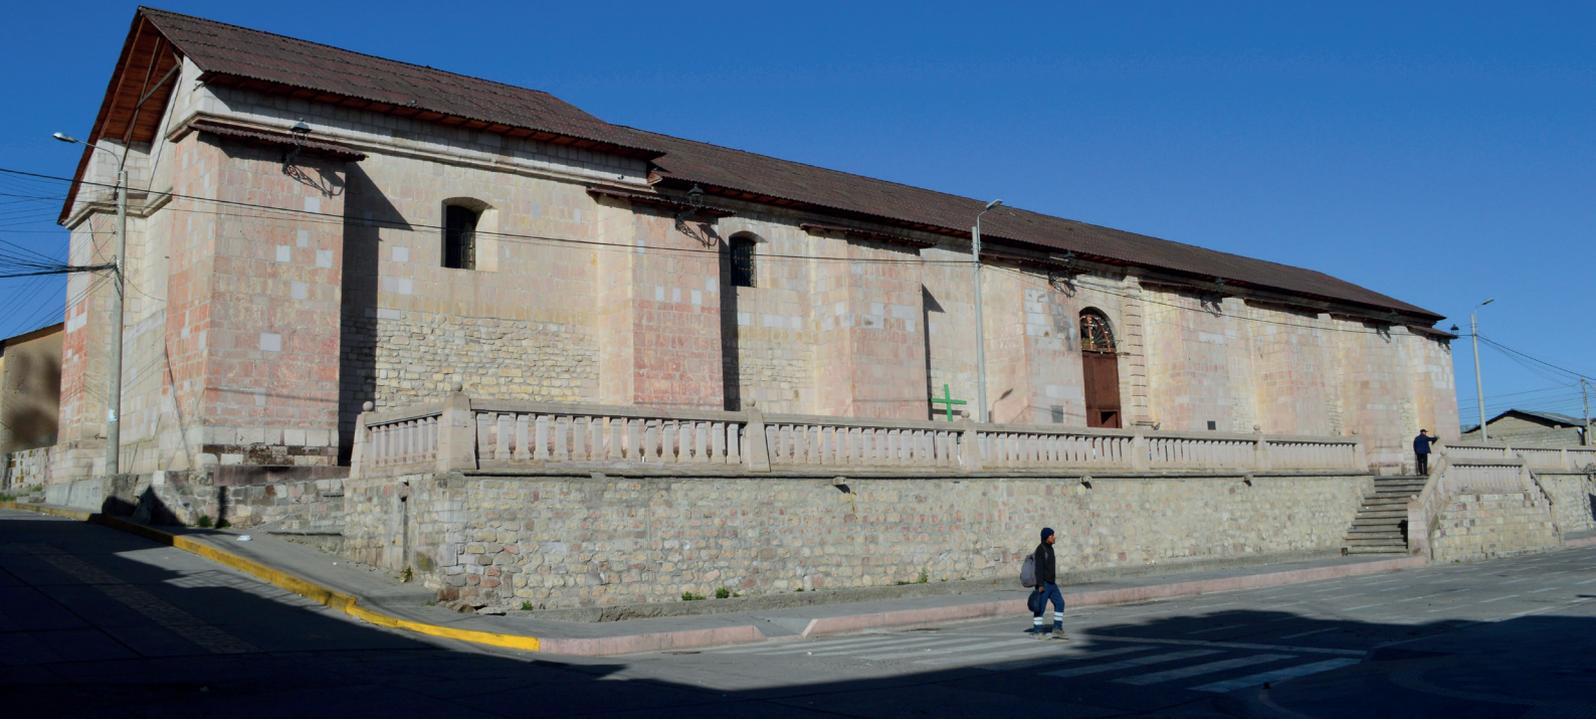
Figura 4. Fachada principal y atrio de la iglesia de Santa Ana de Yauri

Al pie de la fachada se tiene un atrio principal en ligero glacis (rodeado por un parapeto rematado por una barda con balaustres de sección cuadrangular) al cual se llega por una escalinata de doble acceso. No se sabe si la balaustrada es un elemento original o agregado; su factura y la apariencia de la piedra hace sospechar que sería lo segundo o que un eventual cerco original haya sido completamente reemplazado por mampuestos modernos. En todo caso, este tipo de balaustre no concuerda con el modelo de elementos similares que se encuentran en otras iglesias altiplánicas del Cusco y del Qollao, que son más elaborados. Cuenta, además, con dos atrios laterales que corresponden a los muros testero y de pies.

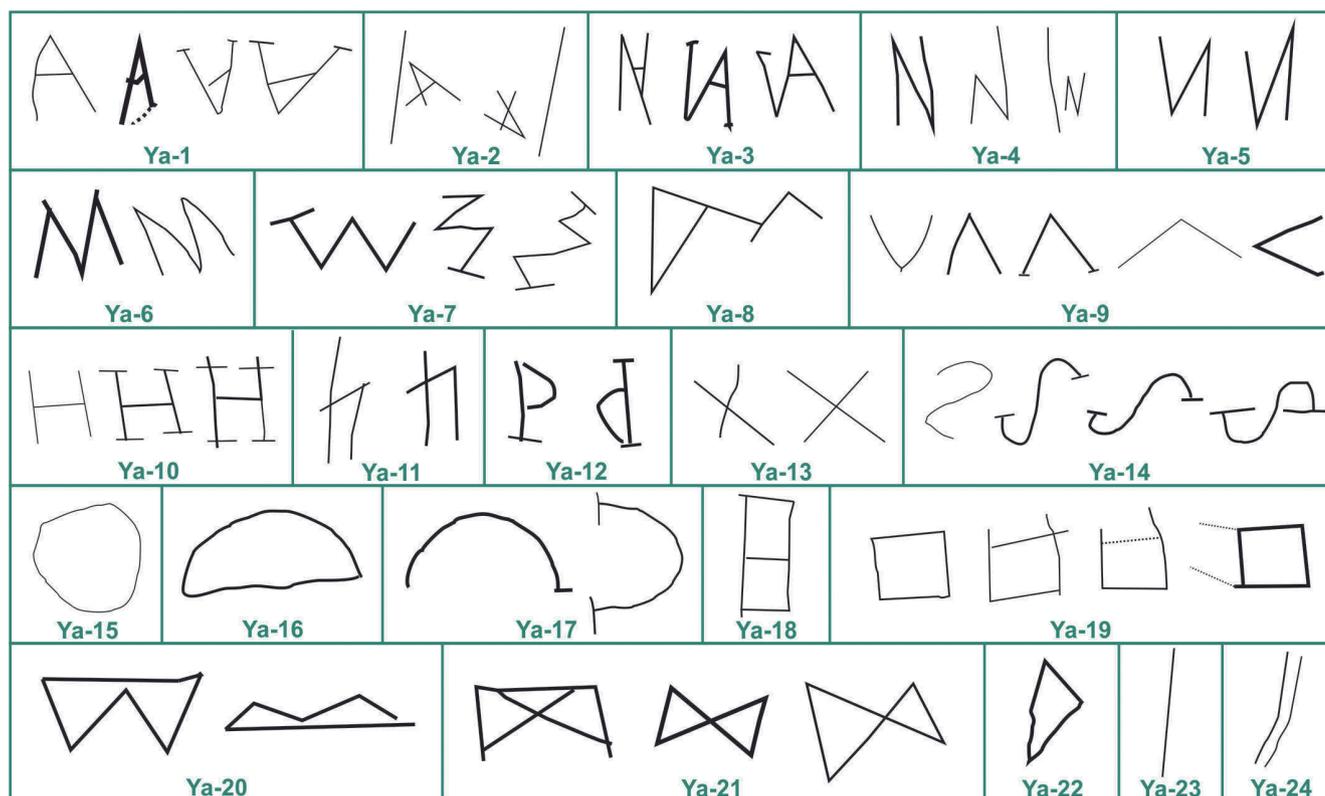
Figura 5. Tipos de marcas de cantero del templo de Santa Ana de Yauri

Veinticuatro tipos genéricos de marcas han sido determinados en esta iglesia, adscritos a dos grandes grupos: alfabéticos (o asimilables a ellos) y geométricos (ver Figura 5). Los de carácter alfabético (Ya-1 a Ya-13) (ver Figuras 6, 7, 8 y 9), u otros más complejos que tienen un signo alfabético como patrón generador (como los que tienen de base una "W" a la que se han agregado uno o dos apéndices), son los de tipo N, M, A, X, V, W, P o D (estos dos últimos, modelo Ya-12, según sea su posición, pueden considerarse como una u otra letra); a ellos se agregaría el modelo Ya-14, calificable como intermedio, un gancho tipo garabato que bien podría tomarse como una "S" (ver Figura 10).

En cuanto a los signos de tipo geométrico (Ya-15 a Ya-24) se tiene los patrones de círculo, semicírculo, cuadrángulo, triángulo, doble triángulo (dos variantes: triángulos opuestos por el vértice y triángulos yuxtapuestos) y líneas paralelas o solitarias (ver Figuras 11, 12, 13). En cuanto a estas últimas, puede decirse que constituyen una rareza, pues por su simplicidad no son usadas como marcas, dado que pueden ser confundidas con cualquier trazo o accidente de labrado; se confirma que, en este caso espinarense, dichas líneas corresponden a marcas de cantero porque hay varios sillares que los contienen en los cuales no se tiene otras marcas; se caracterizan por ser ligeramente inclinadas y por su trazo que atraviesa de parte a parte la cara implicada de los mampuestos.

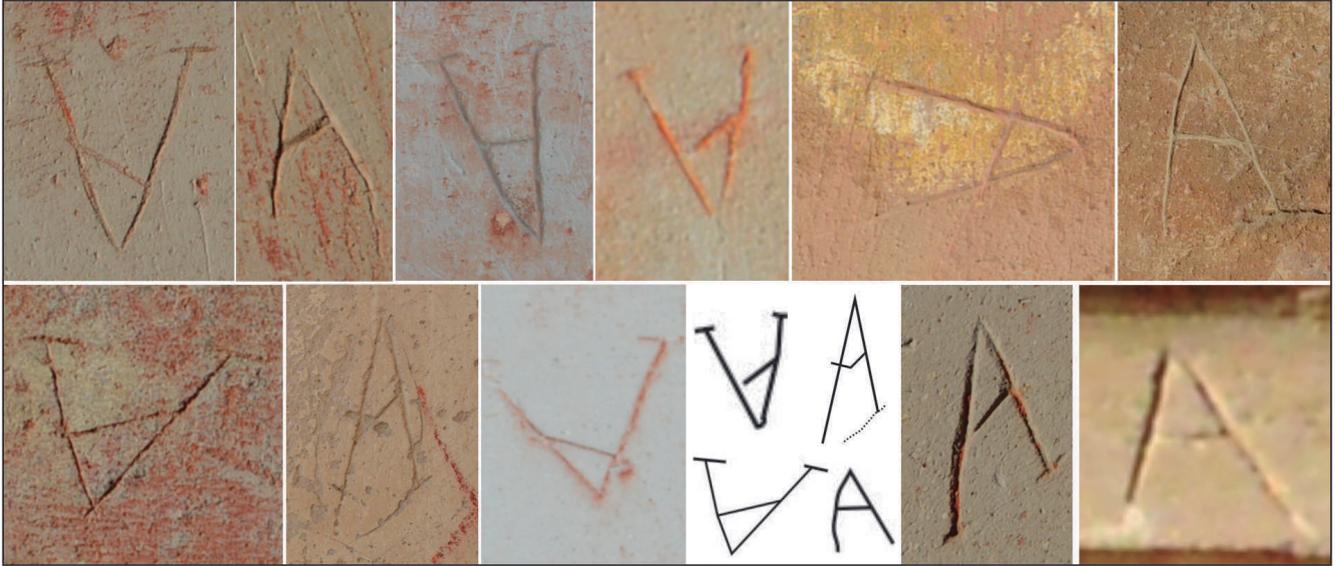
Figura 6. Marcas tipo Ya-1

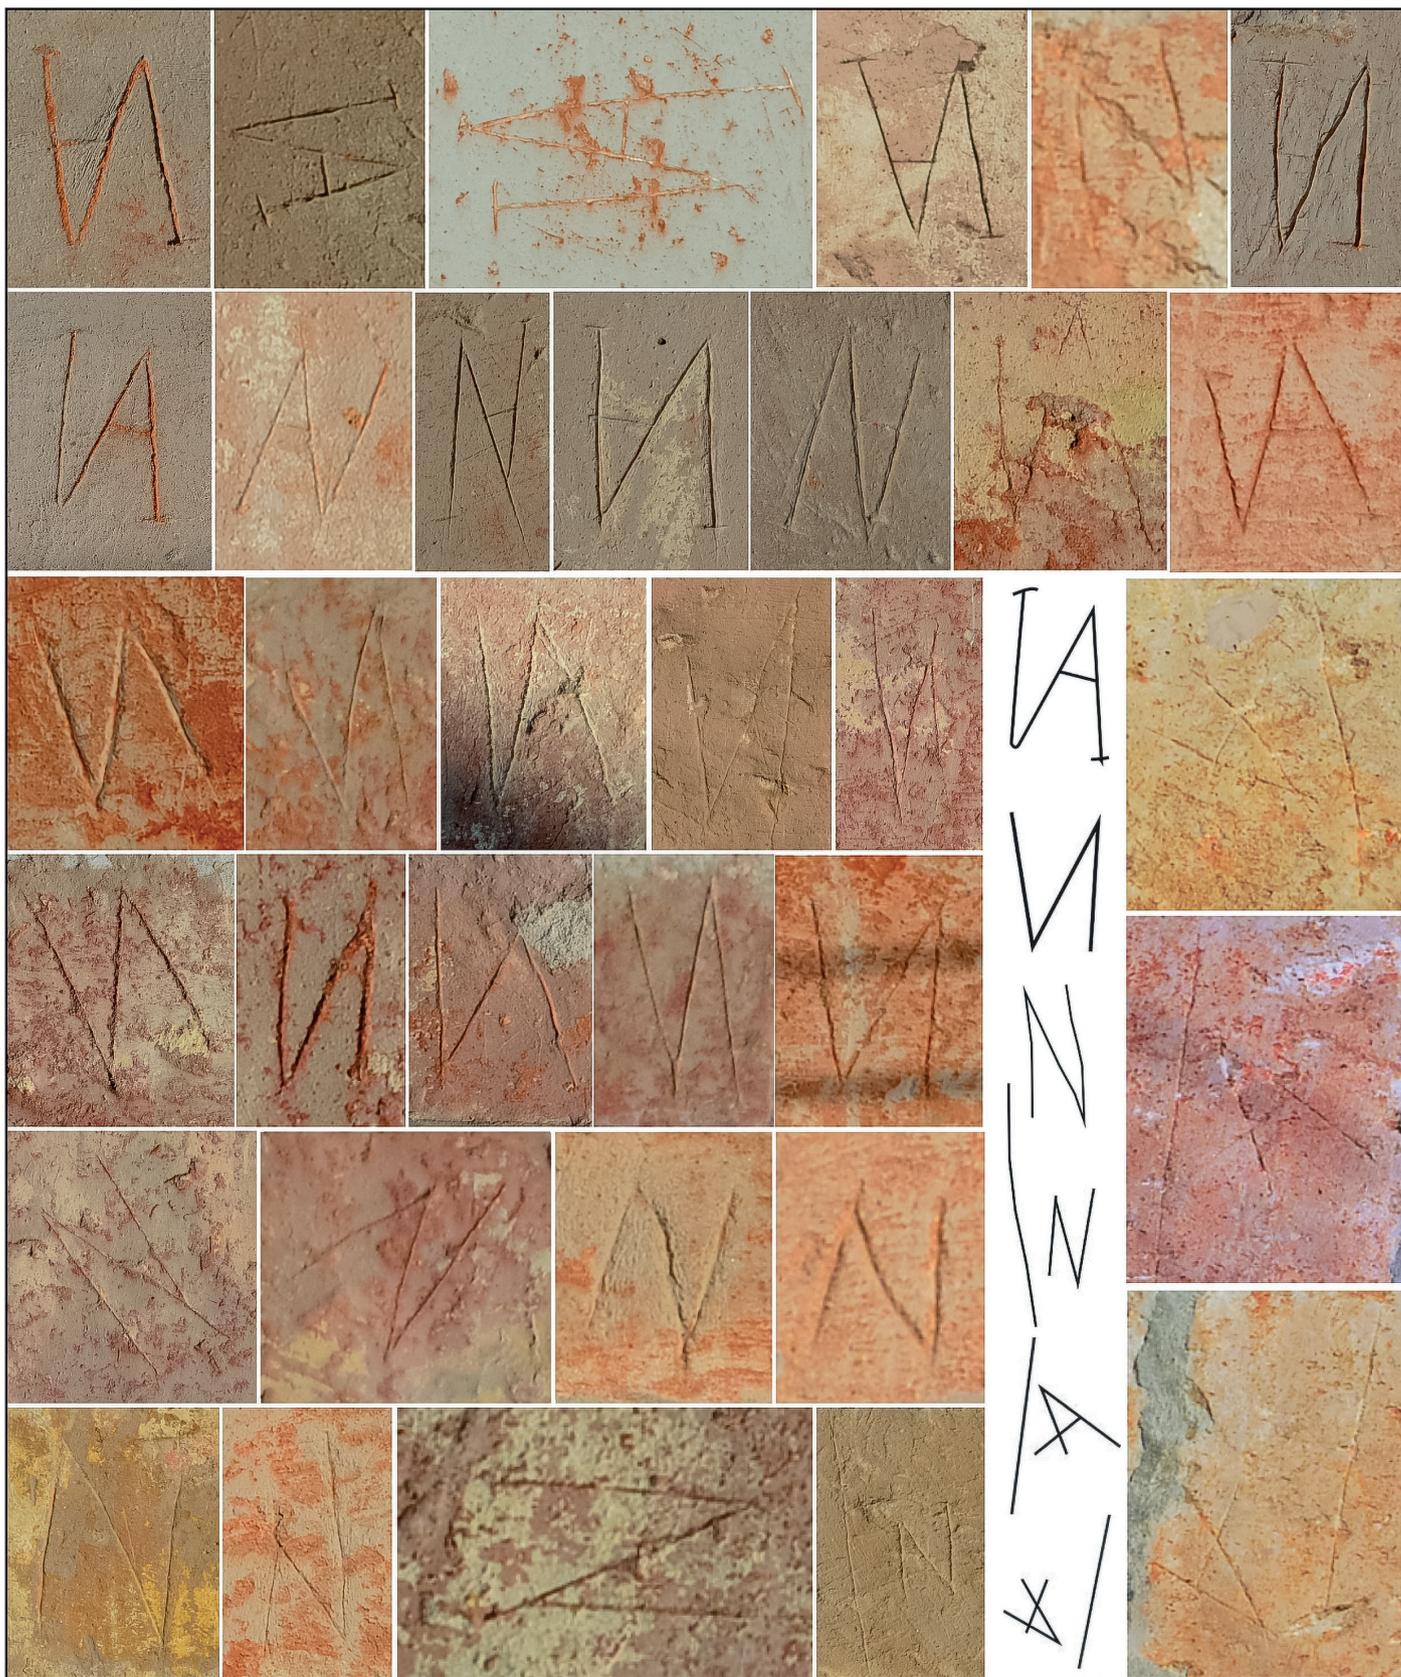
Figura 7. Ejemplos de marcas tipo Ya-2, Ya-3, Ya-4 y Ya-5

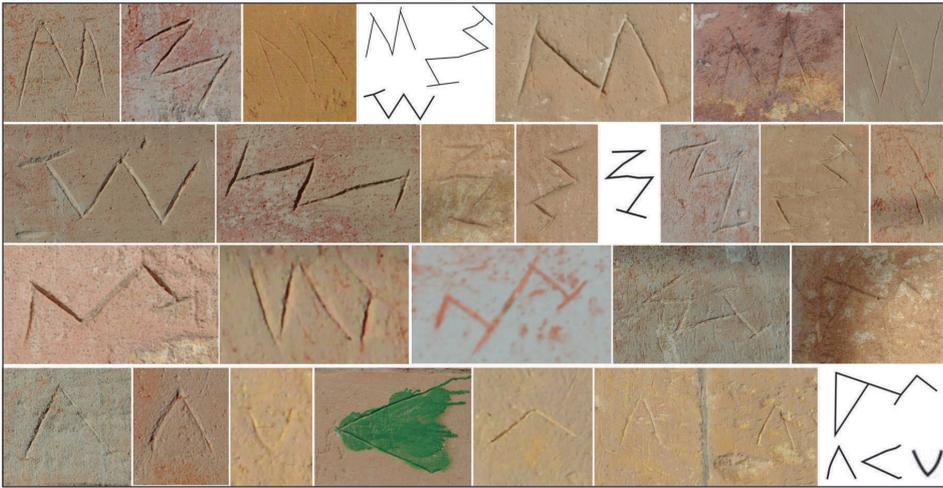
Figura 8. Marcas tipo Ya-6, Ya-7, Ya-8 y Ya-9

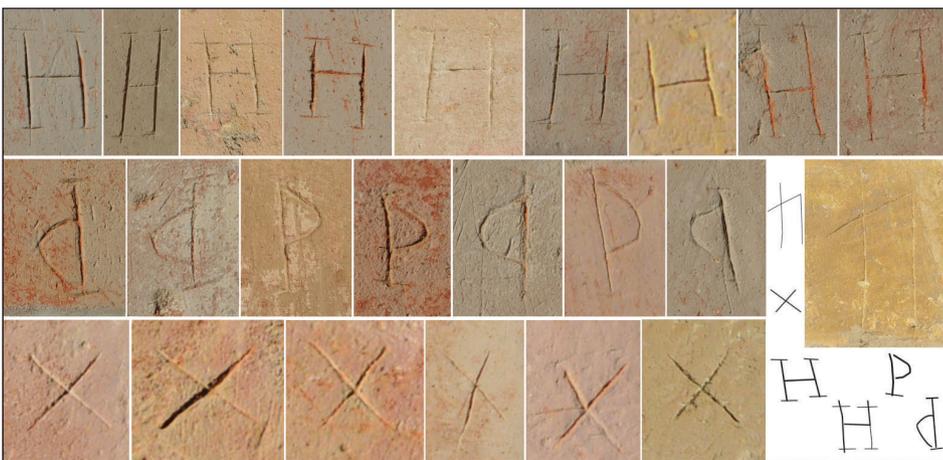
Figura 9. Ejemplos de marcas tipo alfabético, modelos Ya-10, Ya-11, Ya-12 y Ya-13

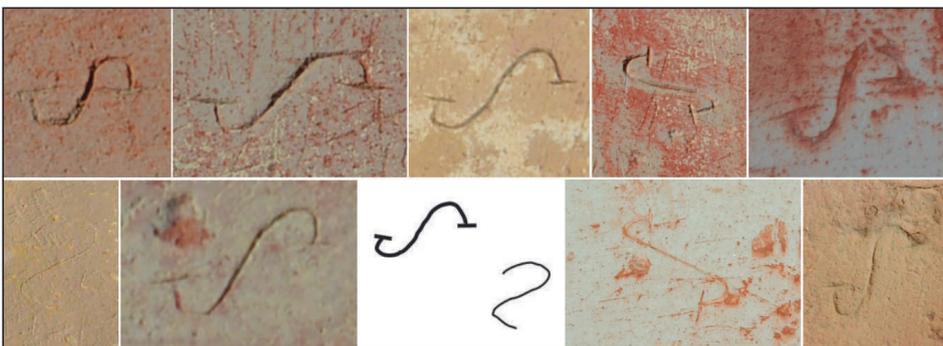
Figura 10. Marcas tipo Ya-14, en forma de garabato o S

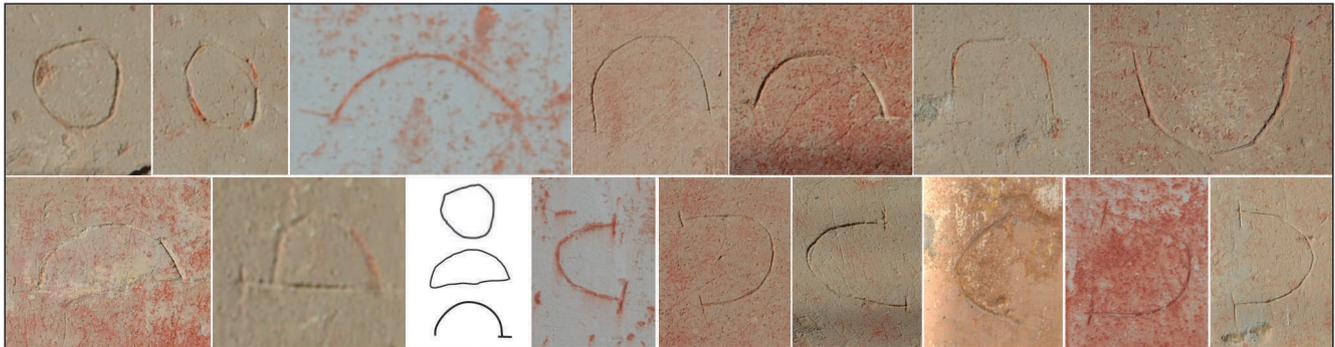
Figura 11. Ejemplos de marcas circulares a semicirculares, tipos Ya-15, Ya-16 y Ya-17

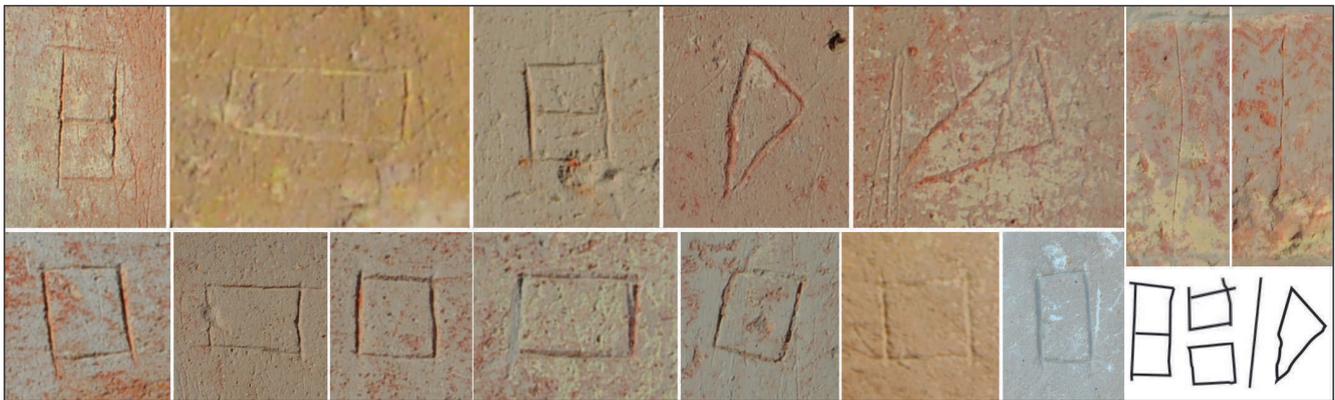
Figura 12. Marcas de tipo geométrico, modelos Ya-18 Ya-19, Ya-22 y Ya-23

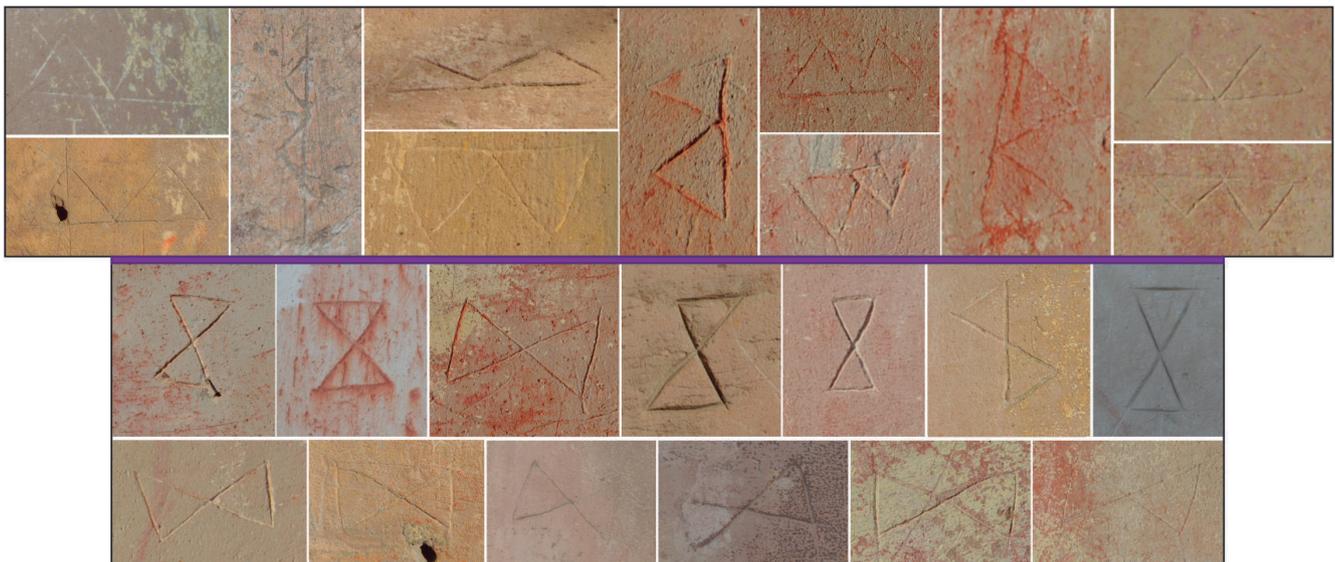
Figura 13. Ejemplos de marcas de tipo geométrico, modelos Ya-20 (triángulos yuxtapuestos) y Ya-21 (triángulos opuestos por el vértice)

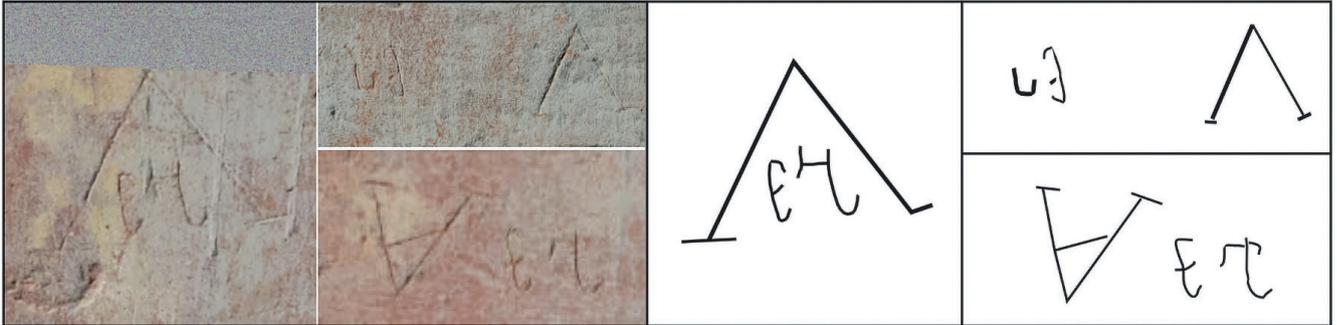
Figura 14. Los tres ejemplares con doble marcado

Tres ejemplares en sillares próximos entre sí llaman la atención por contener un doble marcado. A las dos "V" y una "A" invertidas como marca principal se les ha agregado lo que parecen unas iniciales, probablemente una "E" y una "T", que son claras en dos especímenes (una dentro de la "V" y otra al costado de la "A") y menos discernibles en el tercer espécimen, otra "V", donde el signo adicional está más alejado, la probable "E" está en posición espejular invertida y de la posible "T" solo se distingue una parte del apéndice inferior, que se asemeja a una "U" incompleta (ver Figura 14).

Tanto el tipo de surco como la pátina hacen pensar que los dos componentes de estos grabados no son diacrónicos, a lo cual se suma el hecho de que en los surcos se observa la pintura roja con que se embadurnó la pared. De ser posteriores, los surcos de los signos adventicios no tendrían esa pintura, como ocurre con los grafitos modernos o los rayados accidentales producidos durante la reciente "restauración".

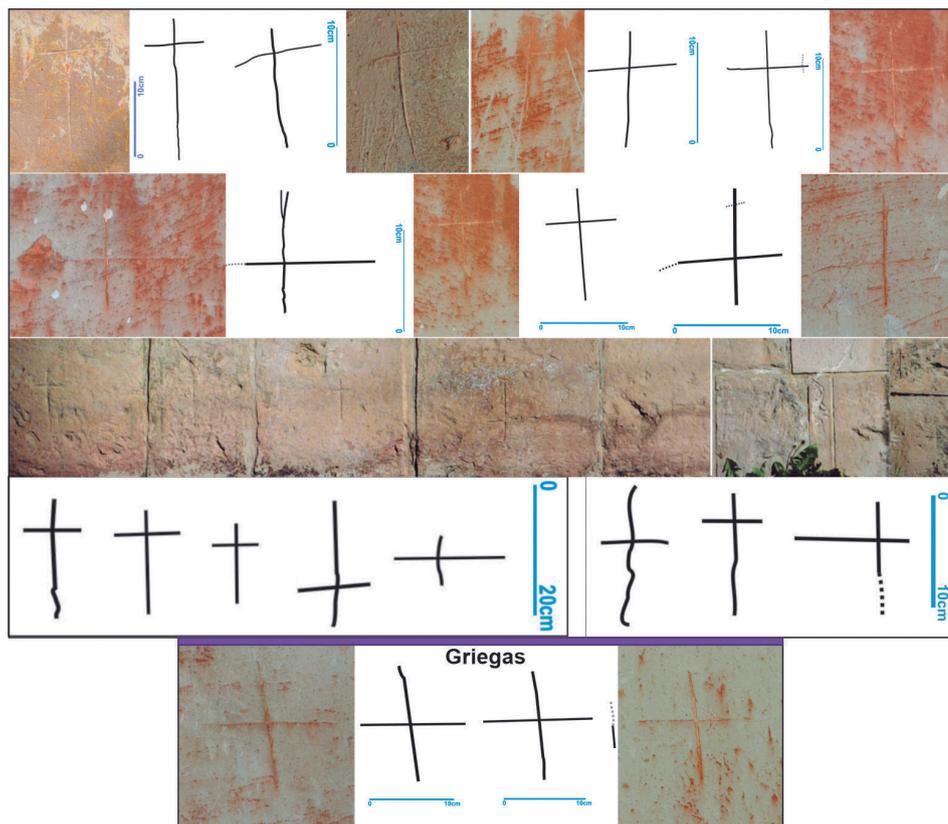
Figura 15. Cruces latinas y griegas en la iglesia de Yauri

Como ya se indicó, son distinguibles tres grupos genéricos: latinas, potenziadas y griegas. Hay 15 ejemplares de cruces latinas, tres de ellas volcadas (cruces nórdicas o escandinavas) y dos de cabeza (cruces de san Pedro). Las dos cruces griegas son del tipo estrecho y con el tronco ligeramente inclinado (ver Figura 15).

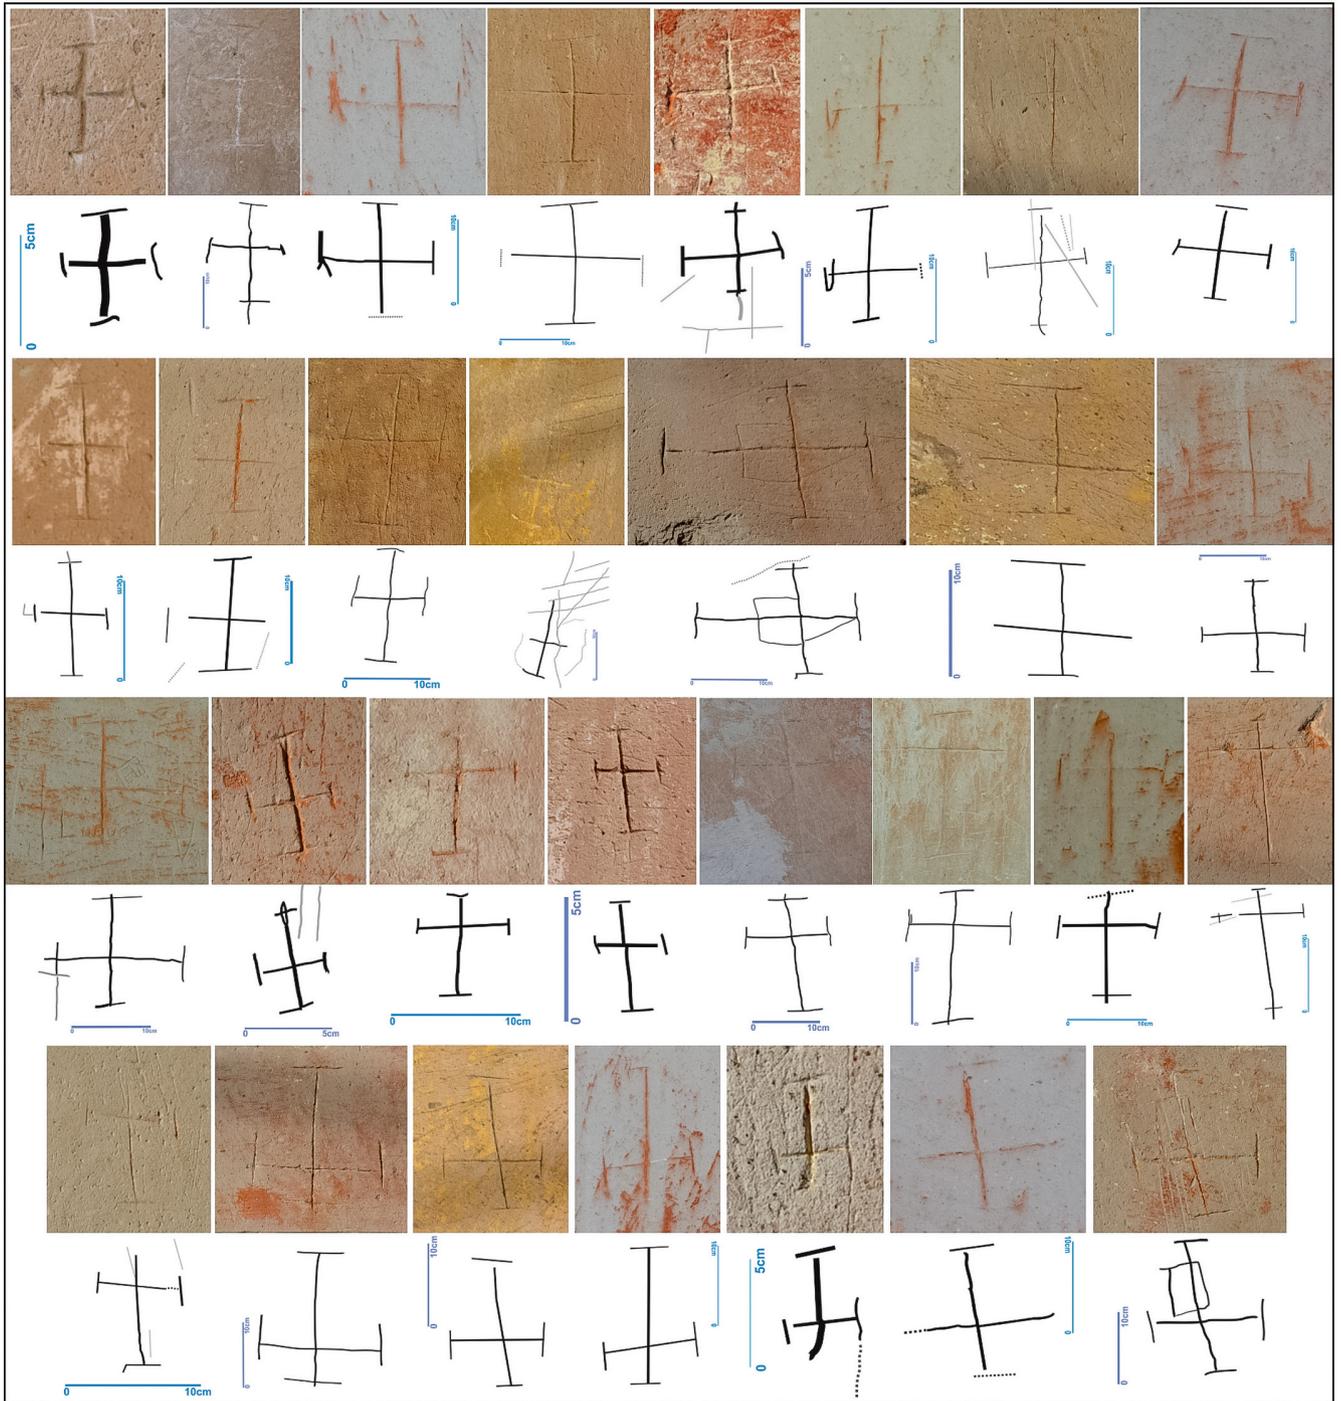
Figura 16. Cruces potenziadas de Yauri

En cuanto a las potenziadas, con 30 ejemplares, son las más numerosas del conjunto. Como cruces de base (sin potencias) se tiene latinas, griegas, inmissas, conmissas y de Indias. No todas cuentan con cuatro potencias o barras de remate (ver Figura 16). Por lo menos nueve están invertidas y unas tres volcadas.

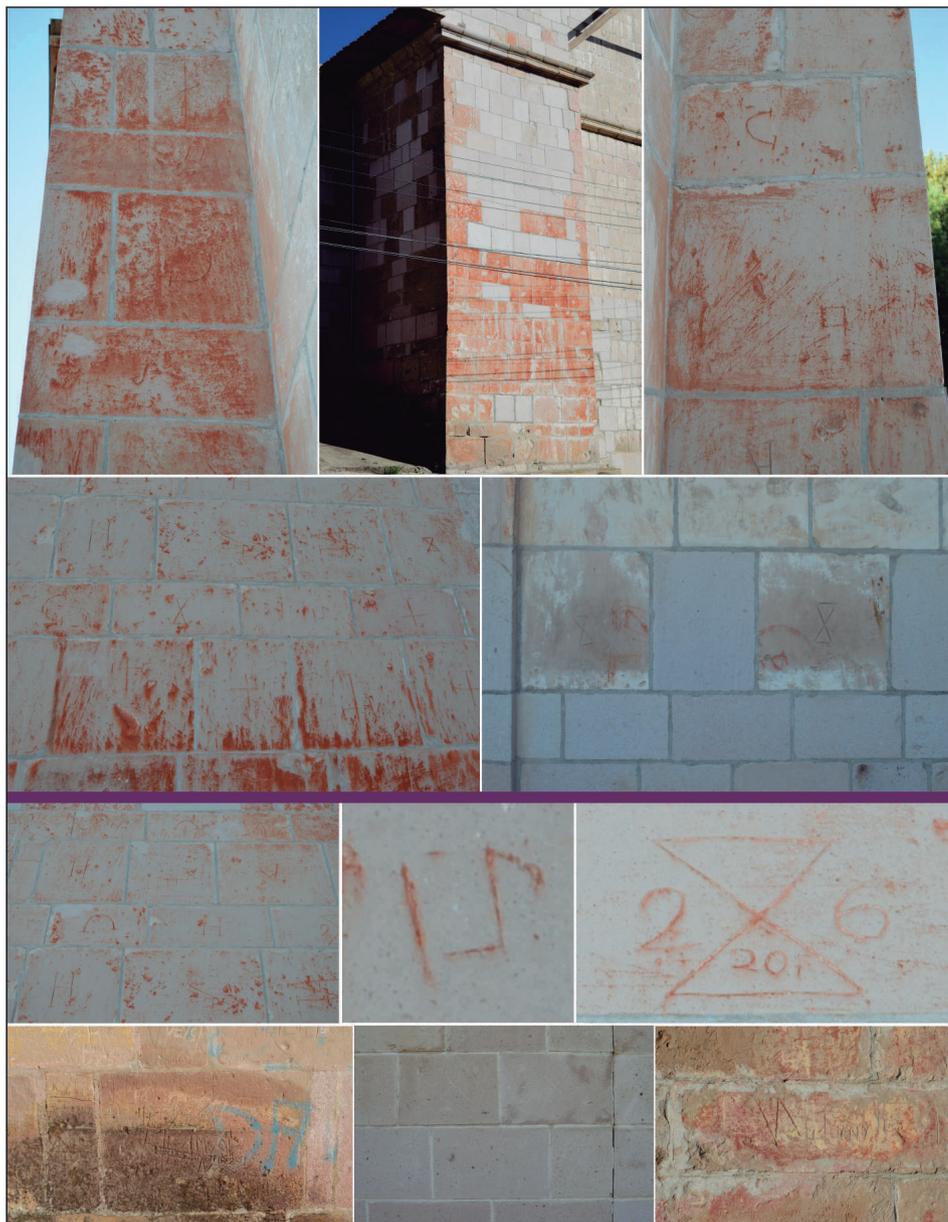
Figura 17. Efecto visual contraproducente debido al raspado excesivo e irregular y al reemplazo de sillares durante la restauración. *Nota.* Abajo: ejemplos de marcas y cruces afectadas por raspado y nuevos grabados o grafitos. Todo esto ha destruido muchos signos gliptográficos y pictogramas coloniales.

afectados, en mayor o menor medida (incluso borrados por completo), por un acto inexplicable: el raspado de los sillares, algo absolutamente innecesario, injustificado. Esta intervención, además de atenuar, cubrir o destruir muchas marcas y cruces, ha creado un efecto visual pernicioso, por cuanto buena parte del paramento primigenio estaba pintada de rojo, del mismo tono que el empleado en las pinturas rupestres de la provincia. Puesto que el raspado fue hecho de manera bastante grosera, hay sillares completamente blancos y otros que han conservado la pintura por partes y en distribución irregular. Hoy las paredes muestran una coloración caótica, con "islas" blanquecinas (correspondientes a los mampuestos muy raspados o nuevos, que reemplazaron a los antiguos quizás muy deteriorados) y partes de coloración rojiza más intensa y

otras de tinte amarillento o anaranjado o de apariencia abigarrada, por la irregularidad del desaprensivo raspado.
