TRAS LAS HUELLAS DE UN PATRIMONIO INADVERTIDO: REVALORIZACIÓN DE LA EXFÁBRICA DE JABONES EN CHEPÉN^[*]

IN THE FOOTSTEPS OF UN UNNOTICED HERITAGE: REVALUATION OF THE FORMER SOAP FACTORY IN CHEPEN

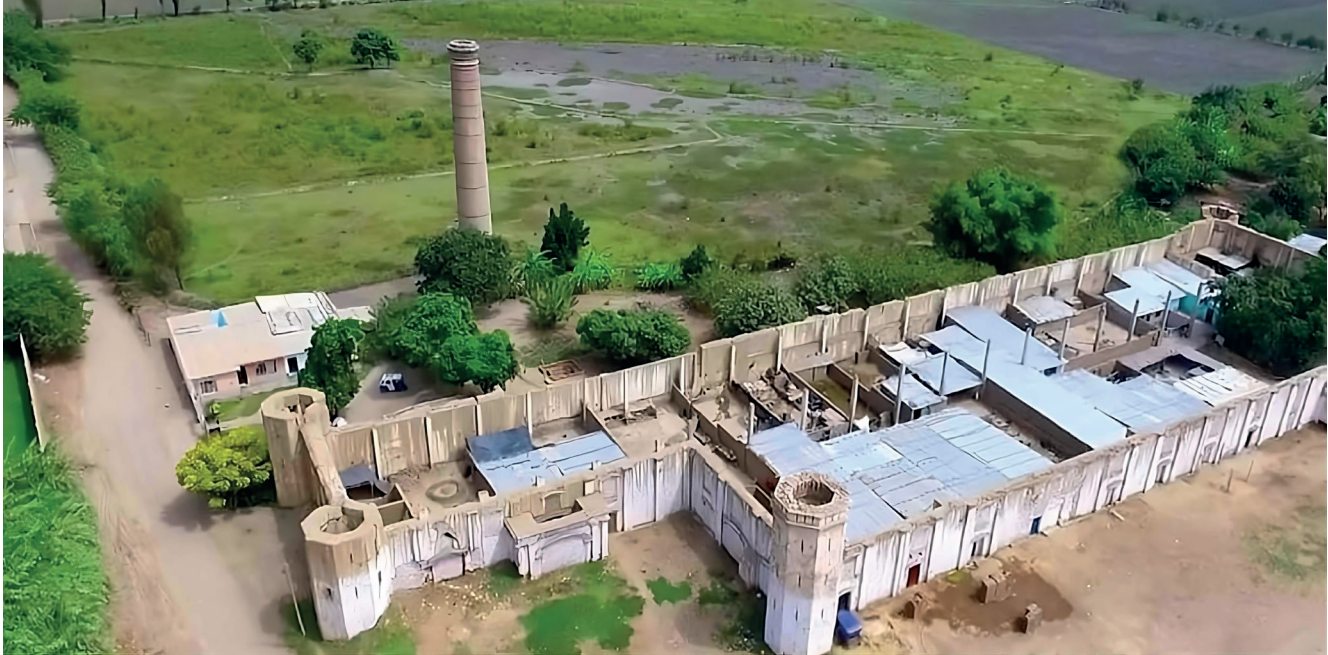
Figura 2. Vista aérea de la Casa hacienda de la Antigua Hacienda Lurífico y sus dependencias. *Nota. Adaptada de Tiempo Xtremo [Programa de televisión], por Chero Producciones, 2019, Facebook (<https://www.facebook.com/reel/424410148200182>).*

La antigua fábrica de jabones de Chepén cuenta con una historia significativa y fue declarada, en 1974, Monumento Nacional como la “Casa y Dependencia de la Antigua Hacienda Lurífico” mediante la Resolución Suprema N.º 505-74-ED (ver Figura 2).

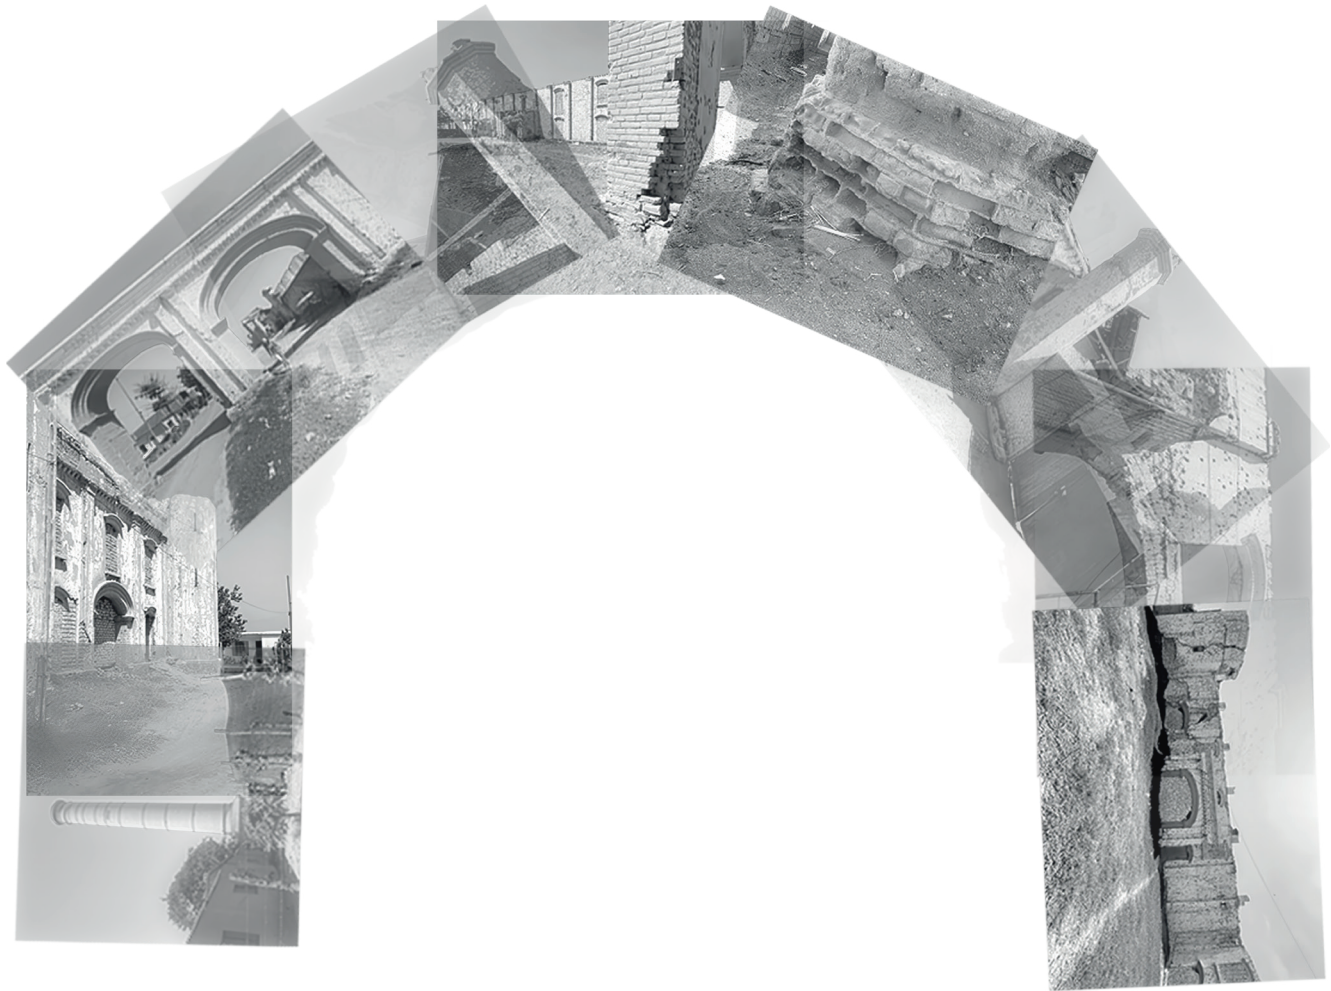
Figura 6. Collage de vistas exteriores de la exfábrica de jabones

A través del tiempo, ha mantenido su estilo arquitectónico republicano en aspectos como las ventanas, paredes, columnas y otros elementos. La construcción de este complejo se remonta a fines del siglo XVI, y en su mayoría está hecha de barro y adobe, con el uso ocasional de ladrillos en algunas áreas; su estructura se basa principalmente

en muros portantes de adobe, que son la base fundamental del edificio. La fachada de la propiedad exhibe ornamentos en cornisas, ventanas y puertas, con arcos semielípticos en su parte superior. En las esquinas, se pueden observar torreones hexagonales, que probablemente tenían funciones de vigilancia (ver Figura 6).

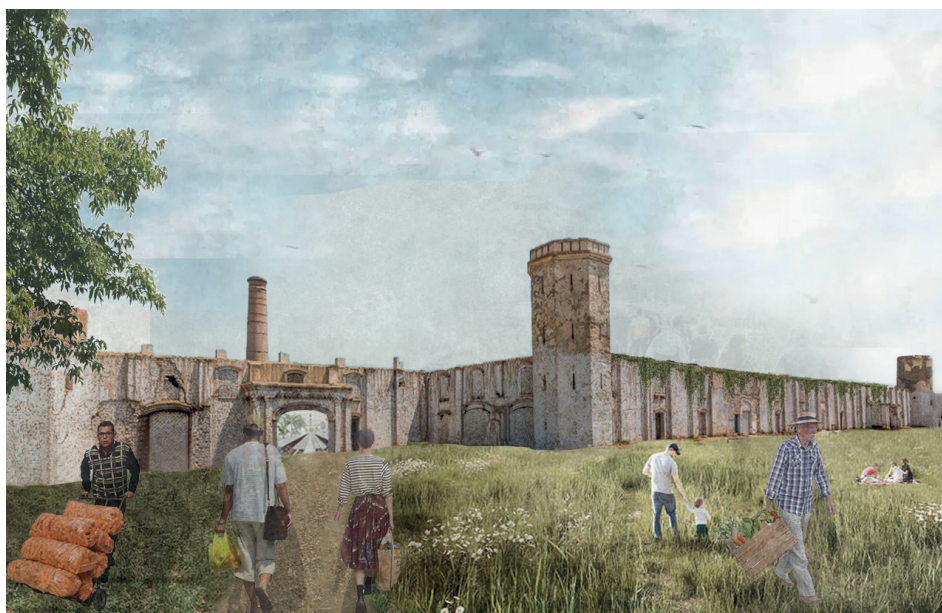
Figura 7. Collage de aproximación hacia la exfábrica de jabones

rísticas, especialmente desde una perspectiva urbana, sería digno de estudio, ya que su existencia no solo impulsó el desarrollo industrial, sino que además albergó una variedad de servicios vitales para la comunidad trabajadora, que desempeñaron un papel fundamental en la identidad del entorno local (ver Figura 7).

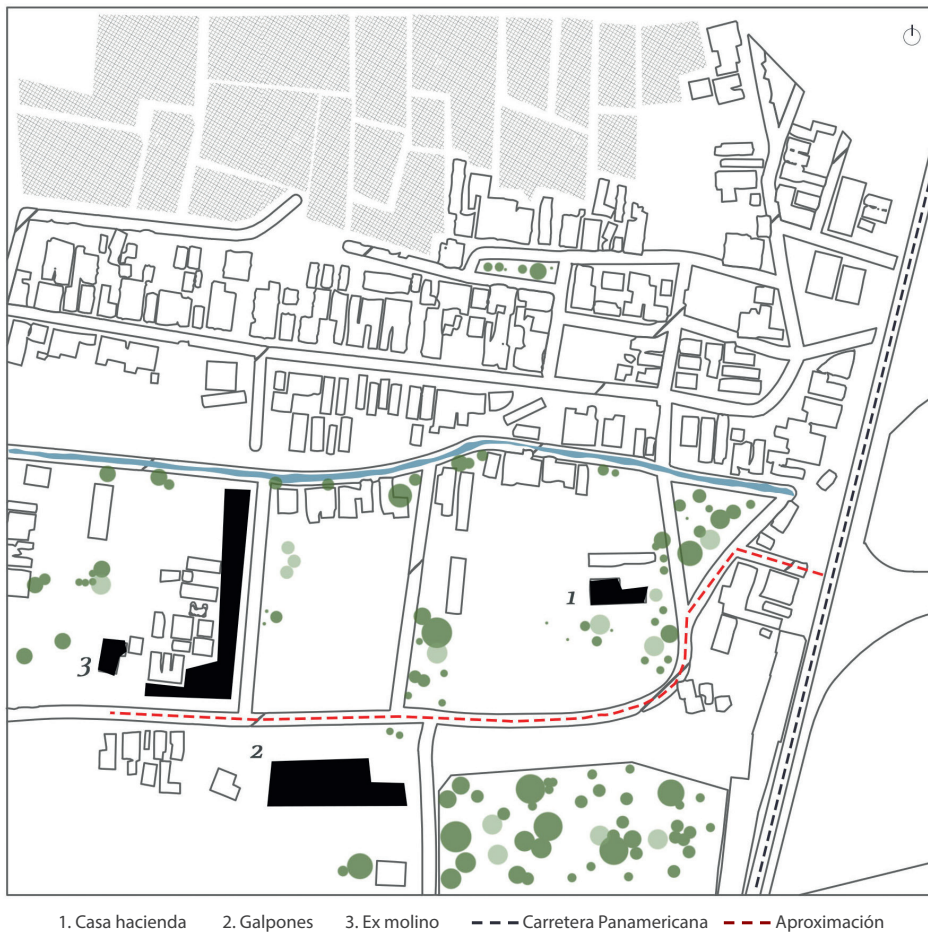
Figura 8. Croquis de aproximación al edificio

Es importante destacar que el espacio del galpón en la actualidad está ocupado por residentes que han instalado viviendas temporales, afectando la infraestructura. Además, frente a la estructura existe un área de terreno natural sin utilizar, donde crecen algunas plantas de sombra. Actualmente, este espacio público funciona como estacionamiento para vehículos pequeños como mototaxis y carros (ver Figura 8).

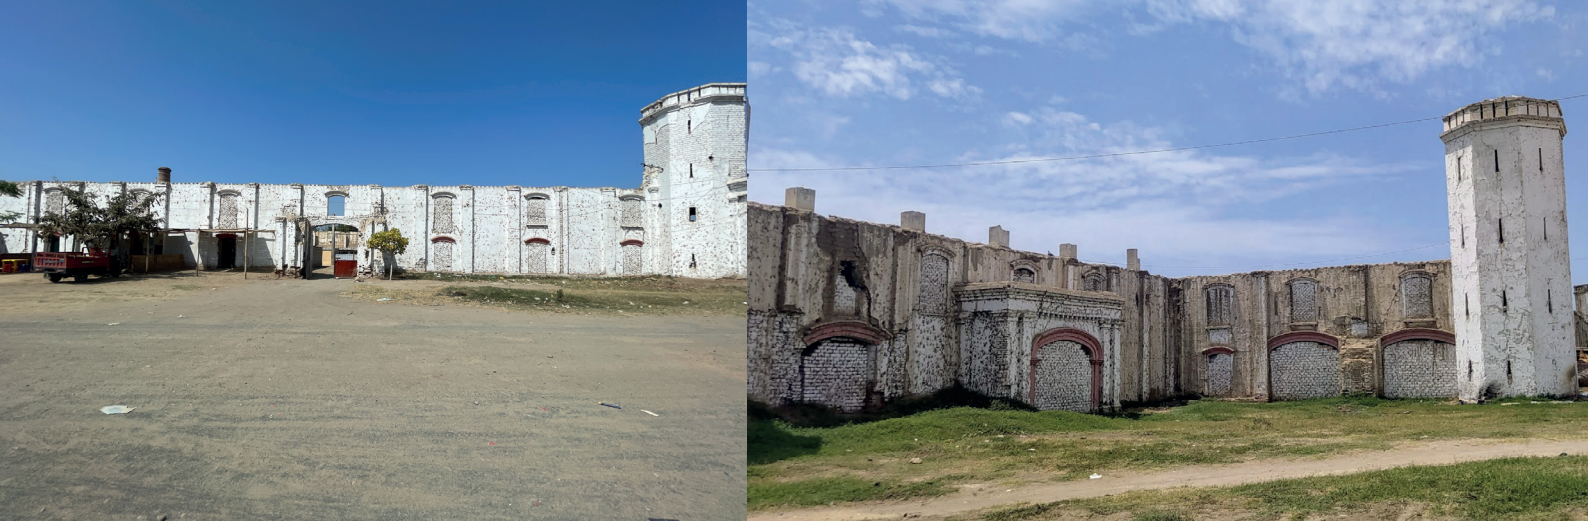
Figura 12. Izquierda: vista noroeste del galpón. Derecha: vista norte.

lidad, el apoyo en un cuerpo inferior (vigas), la presencia de frisos calados y bajos, los detalles tallados en la corona de las columnas de estilo dórico, así como la presencia de una cornisa en los vanos. Además, presenta un sistema constructivo de muros portantes de adobe, los cuales constituyen el principal soporte para la integridad del edificio.

Al abordar una construcción, es importante tener una mirada crítica, considerando a la vez sus características espaciales y su evolución histórica. Este enfoque es fundamental para garantizar la preservación más precisa de los elementos originales del monumento. El autor plantea directrices que pueden orientar el proceso de restauración o reutilización, subrayando la necesidad de comprender adecuadamente la tipología, función, estructura, materiales y técnicas constructivas empleadas de la edificación (ver Figura 12).

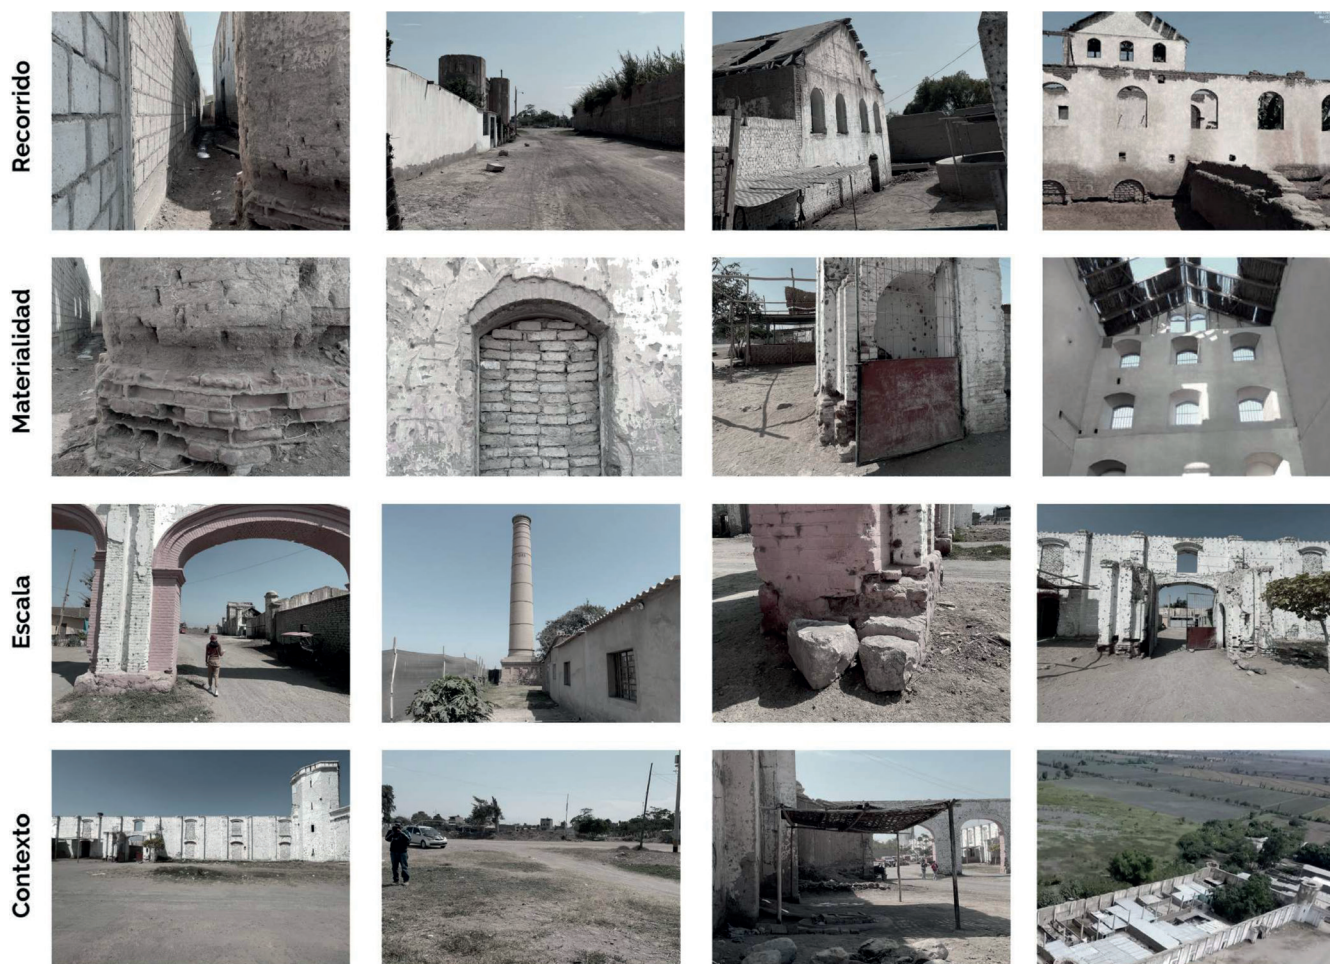
Figura 13. Recopilación fotográfica de la exfábrica de jabones (2019)

A partir de estas consideraciones, resulta esencial mejorar la percepción del patrimonio arquitectónico, dejando de considerarlo solamente como un objeto digno de admiración o un vestigio del pasado. La inacción frente al deterioro de sus estructuras las expone a un estado de obsolescencia, al paso del tiempo y la negligencia. Debería promoverse una intervención orientada a su restauración y conservación, con la finalidad de evitar el riesgo de una desaparición progresiva y caer en el olvido, convirtiéndose en un referente activo de la memoria para la sociedad (ver Figura 13).
