GESTIÓN PATRIMONIAL Y HÁBITAT: EL CASO DE LA COOPERACIÓN ESPAÑOLA EN EL CENTRO HISTÓRICO DE CUSCO (1999-2010)^[*]

PATRIMONIAL MANAGEMENT AND HABITAT: THE CASE OF SPANISH COOPERATION IN THE HISTORIC CENTER OF CUSCO (1999-2010)

CRAYLA ALFARO AUCCA^[**]

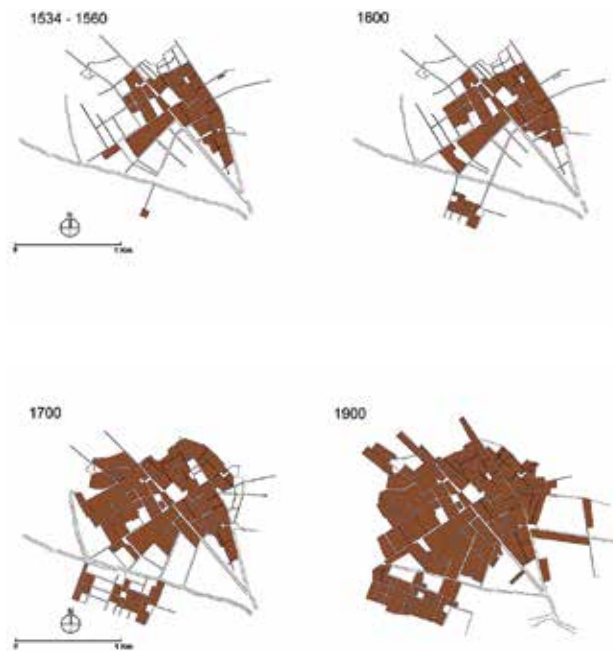
Figura 2. Mapa del Cuzco. *Cuzco Ancient & Modern* por E. G. Squier, 1877. Archivo 01 del Centro de Documentación de la Gerencia del Centro Histórico, Municipalidad Provincial del Cuzco, 2014.

El CHC está ubicado en los Andes centrales, al sudeste del Perú, a 3,300 m s. n. m. Cuenta con un área de gestión de 228.96 ha, 598 manzanas, 441 inmuebles catalogados, 73,557 habitantes y una densidad poblacional de 231.69 hab/m² (Municipalidad Provincial del Cusco, 2015). Es el resultado de seis siglos de historia urbana, resumida en cinco estratos históricos sucesivos: un asentamiento killke, y las ciudades inka, colonial, republicana y contemporánea (Alfaro, Beltrán-Caballero & Mar, 2014). El conocimiento de esta historia es crucial, dado que "...la sucesión de formaciones sociales y los cambios en el contexto económico, social y cultural dejan su impronta en el tejido edificado de la ciudad" (De La Calle, 2002, p. 46) (Figuras 2, 3, 4 y 5).

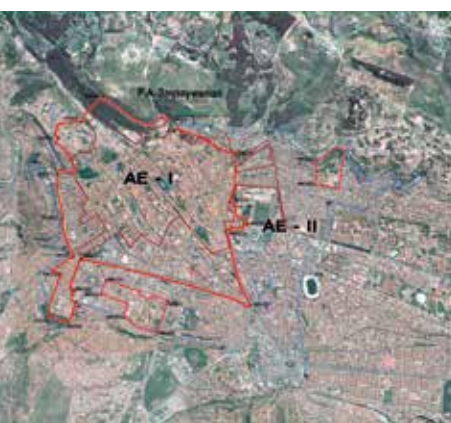
Figura 5. Delimitación del Centro Histórico de Cusco en el 2005. Archivo 01 del Centro de Documentación de la Gerencia del Centro Histórico, Municipalidad Provincial del Cusco, 2014.

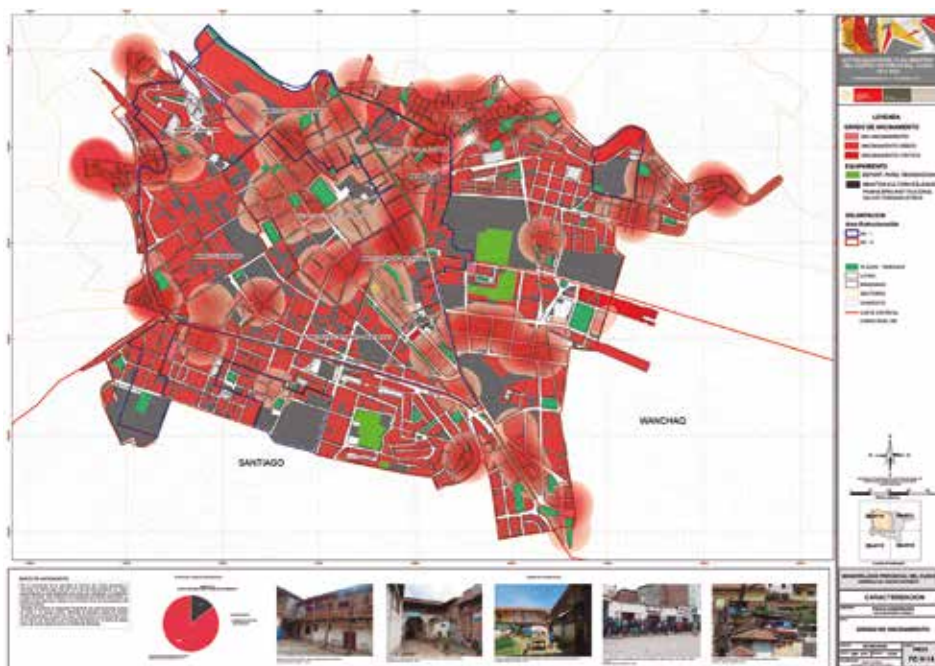
Figura 7. Plano de condición de hacinamiento. En *Diagnóstico de la Actualización del Plan Maestro* (Lámina PMCHC FC-V-13). Centro de Documentación de la Gerencia del Centro Histórico, Municipalidad Provincial del Cusco, 2015.

El año 2011, la SGCH pasó a formar parte de la Gerencia del Centro Histórico (GCH)⁷, la cual recién se implementó en el año 2013, al ser integrada a los instrumentos de gestión operativa de la MPC y su presupuesto institucional. Según Alfaro, “esta incorporación orgánica generó un cambio cualitativo y cuantitativo, perceptible en la gestión del patrimonio edificado en el CHC” (2014, p. 35) (Figuras 7, 8, 9 y 10).

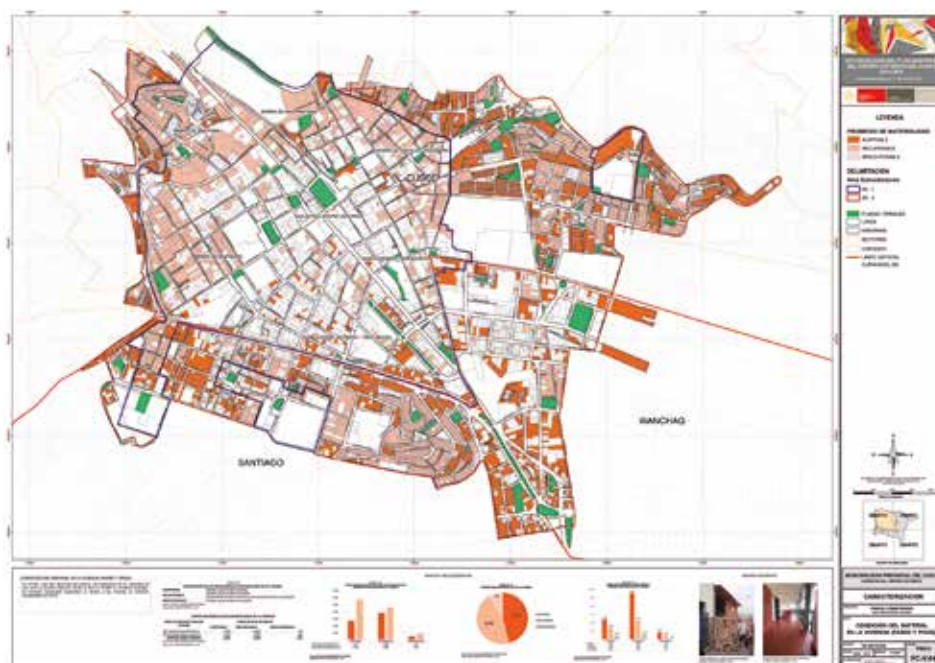
Figura 8. Plano de condición del tipo de vivienda. En *Diagnóstico de la Actualización del Plan Maestro* ((Lámina PMCHC FC-V-01). Centro de Documentación de la Gerencia del Centro Histórico, Municipalidad Provincial del Cusco, 2015.

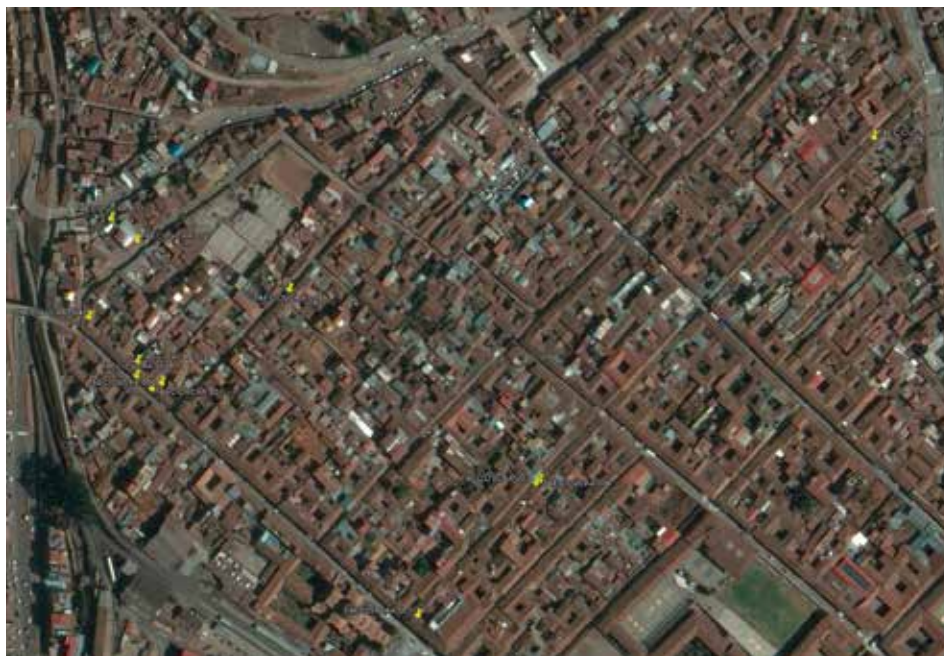
Figura 11. Plano de ubicación de las viviendas seleccionadas. Elaboración propia sobre la base de información de la Municipalidad Provincial del Cusco-Agencia Española de Cooperación Internacional para el Desarrollo, 2016.

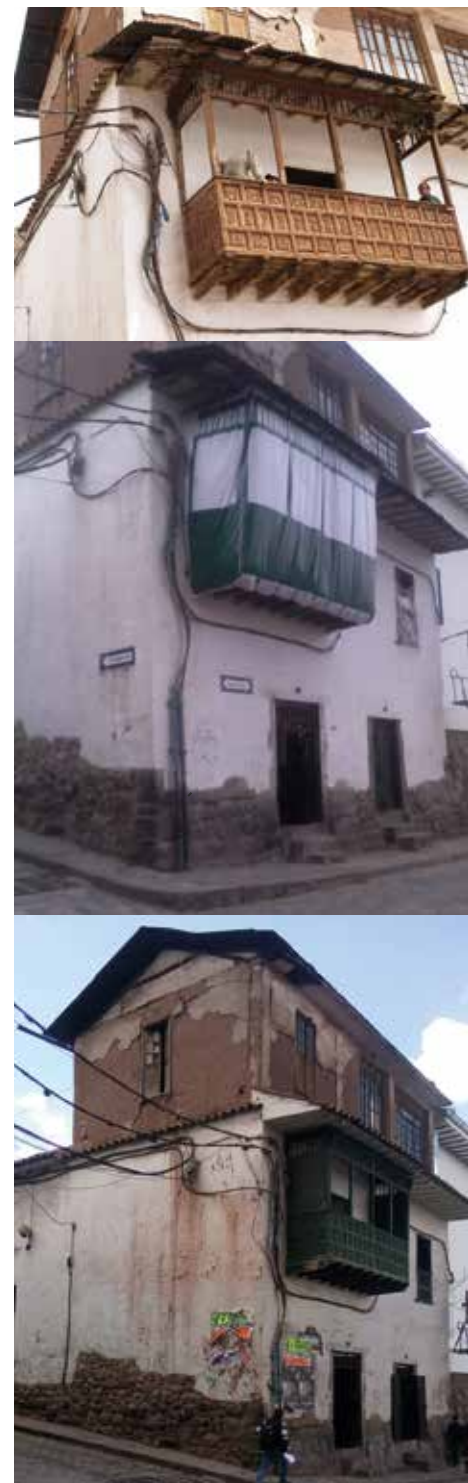
Figura 12. Proceso de recuperación del balcón de la casa Lobatón, 2009-2014. Sección Intervenciones de la Agencia Española de Cooperación Internacional para el Desarrollo. Centro de Documentación de la Gerencia del Centro Histórico, Municipalidad Provincial del Cusco, 2014.

- Puesta en valor de portadas y balcones de la calle San Pedro del CHC, orientada a la recuperación de estos elementos en cinco inmuebles, intervención que implicó la conservación y restauración a través de la liberación, restitución y pintado de los elementos arquitectónicos.

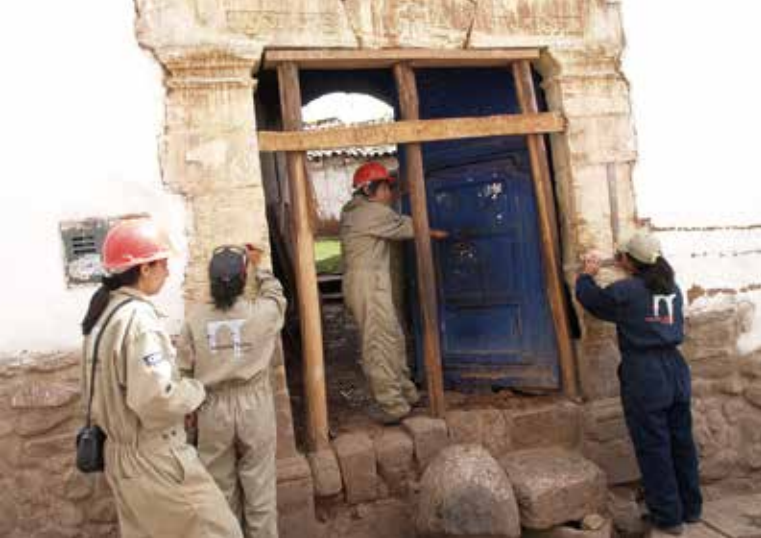
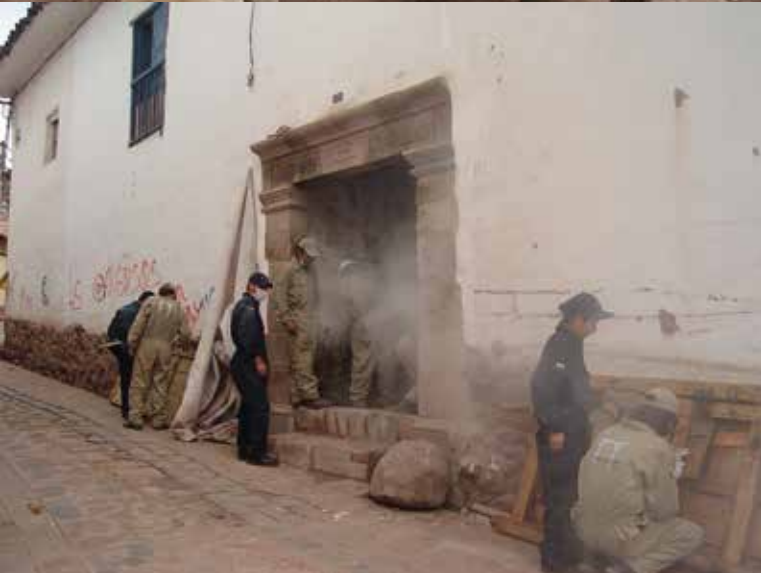
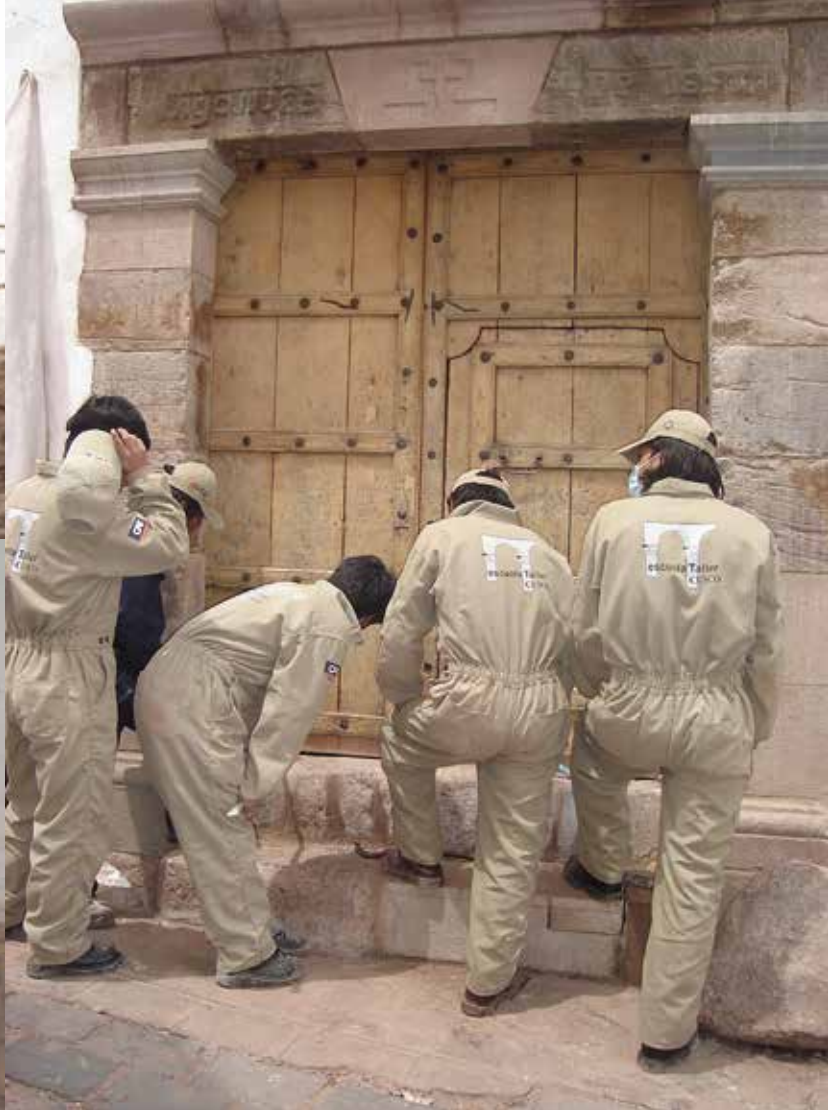
Figura 13. Proceso de recuperación de la portada de la casa Montes. Gerencia de Centro Histórico, 2009-2014. Sección Intervenciones de la Agencia Española de Cooperación Internacional para el Desarrollo. Centro de Documentación de la Gerencia del Centro Histórico, Municipalidad Provincial del Cusco, 2014.

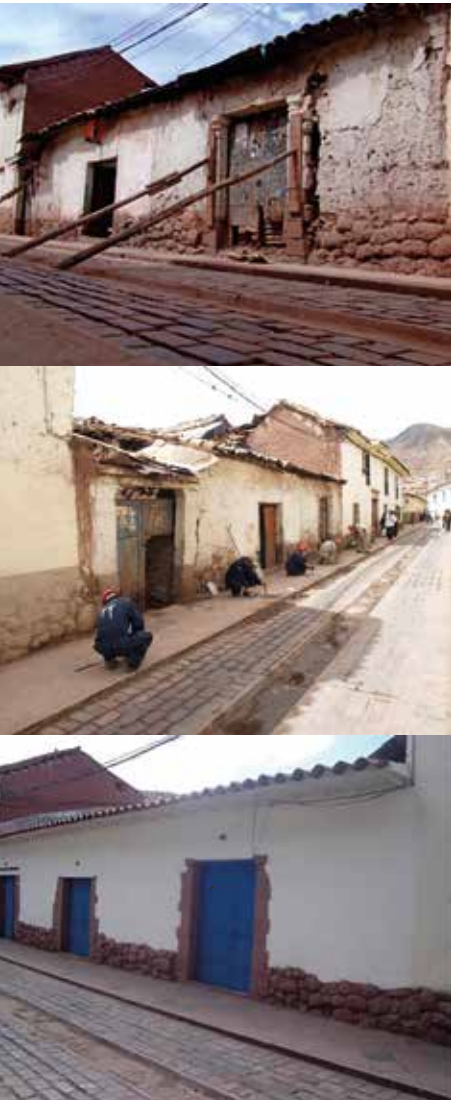
Figura 14. Proceso de intervención para dotación de servicio básicos y rehabilitación de la casa Cabrera, 2009-2014. Sección Intervenciones de la Agencia Española de Cooperación Internacional para el Desarrollo. Centro de Documentación de la Gerencia del Centro Histórico, Municipalidad Provincial del Cusco, 2014.

- Primera etapa del proyecto de mejoramiento de servicios básicos en inmuebles del CHC, que tuvo el objetivo de reubicar los servicios higiénicos y complementarios en emplazamientos adecuados dentro de la infraestructura de las viviendas, cuya ubicación original por lo general había sido resuelta en patios, corredores o zaguanes. Adicionalmente se buscó renovar o mejorar las acometidas de electricidad, agua y desagüe en cuatro de los inmuebles intervenidos.

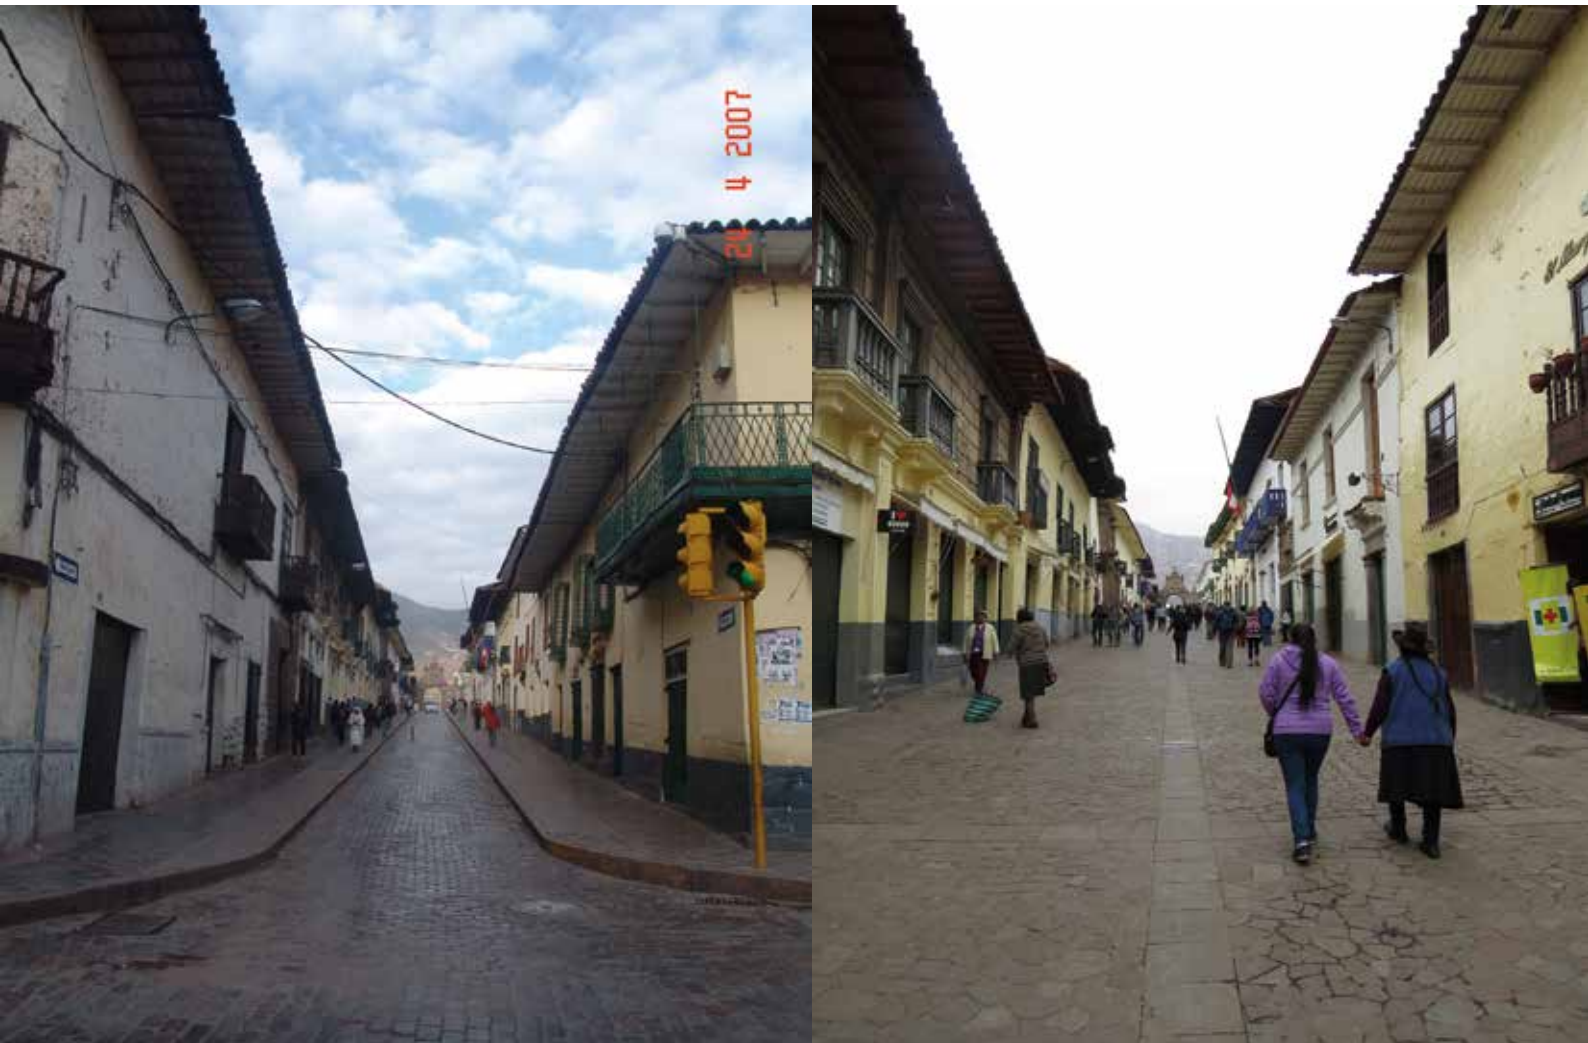
Figura 15. Intervención en la Calle Márquez. Archivo Diagnóstico del Centro de Documentación de la Gerencia del Centro Histórico, Municipalidad Provincial del Cusco, 2015.

- En la calle Marqués, la intervención ha permitido el uso peatonal, lo cual ha dinamizado las actividades comerciales formales e informales.
- En la calle Sunturwasi, la intervención permitió la restricción del acceso a vehículos pesados, de forma que se favoreció la circulación peatonal, lo cual dinamizó la actividad comercial formal.
- En el mirador Qosqo Kawarina, ha tenido lugar una renovación del ambiente y su entorno, que cuenta con valor agregado gracias a la disposición de información etnohistórica como parte del mobiliario. Sin embargo, la intención de integrar actividades comerciales particulares no ha tenido una respuesta adecuada debido a conflictos entre los vecinos (limitaciones para la organización y el consenso).

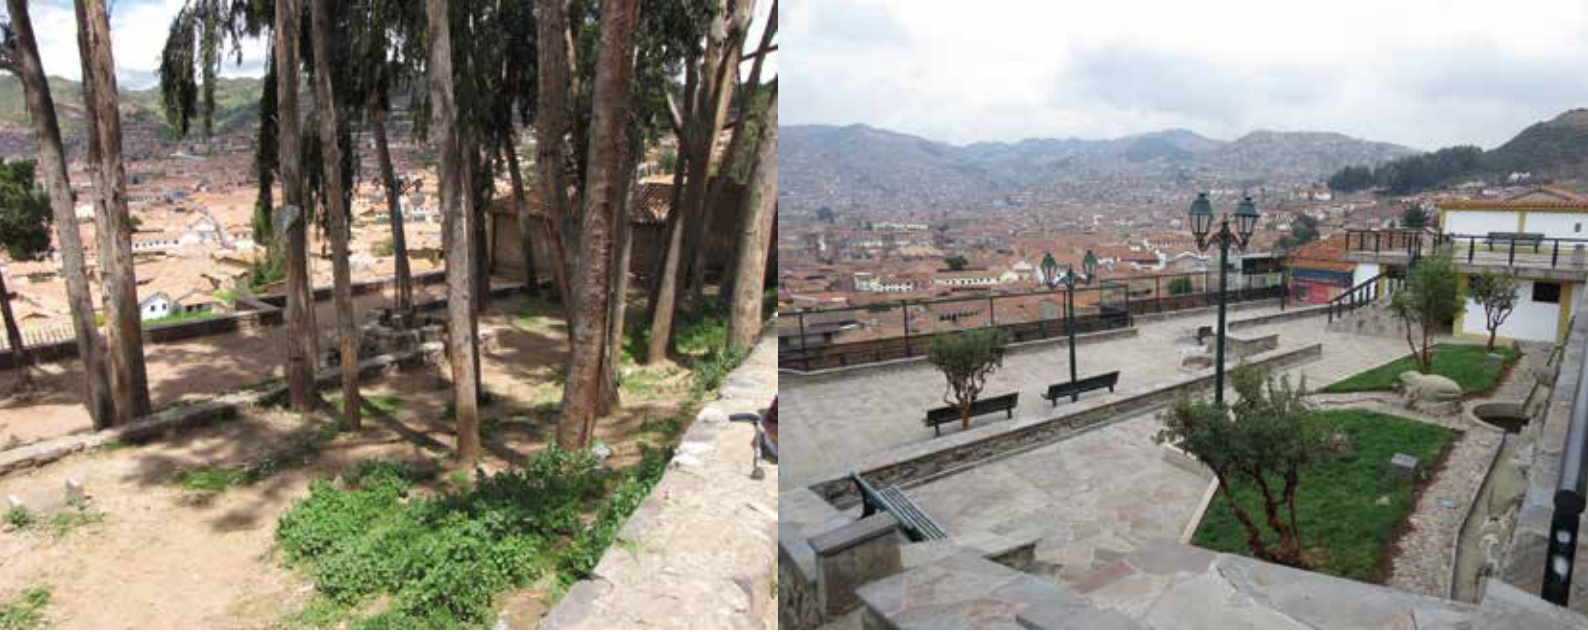
Figura 16. Revitalización del Mirador QosqoKawarina (2009-2010). Sección Intervenciones de la Agencia Española de Cooperación Internacional para el Desarrollo. Centro de Documentación de la Gerencia del Centro Histórico, Municipalidad Provincial del Cusco, 2014.

- En la calle y plaza Concepción, aunque se ha recuperado el ambiente, la falta de mantenimiento periódico está degradando nuevamente el espacio y sus elementos.
- La falta de mantenimiento y las condicionantes culturales de los usuarios han determinado la lamentable situación del estado del mobiliario de los ambientes urbanos intervenidos, que en la escala de calificación propuesta alcanzan un promedio de 2.16, que representa que los elementos se encuentran deteriorados y requieren mantenimiento inmediato para seguir prestando servicios (Figuras 15, 16, 17 y 18).

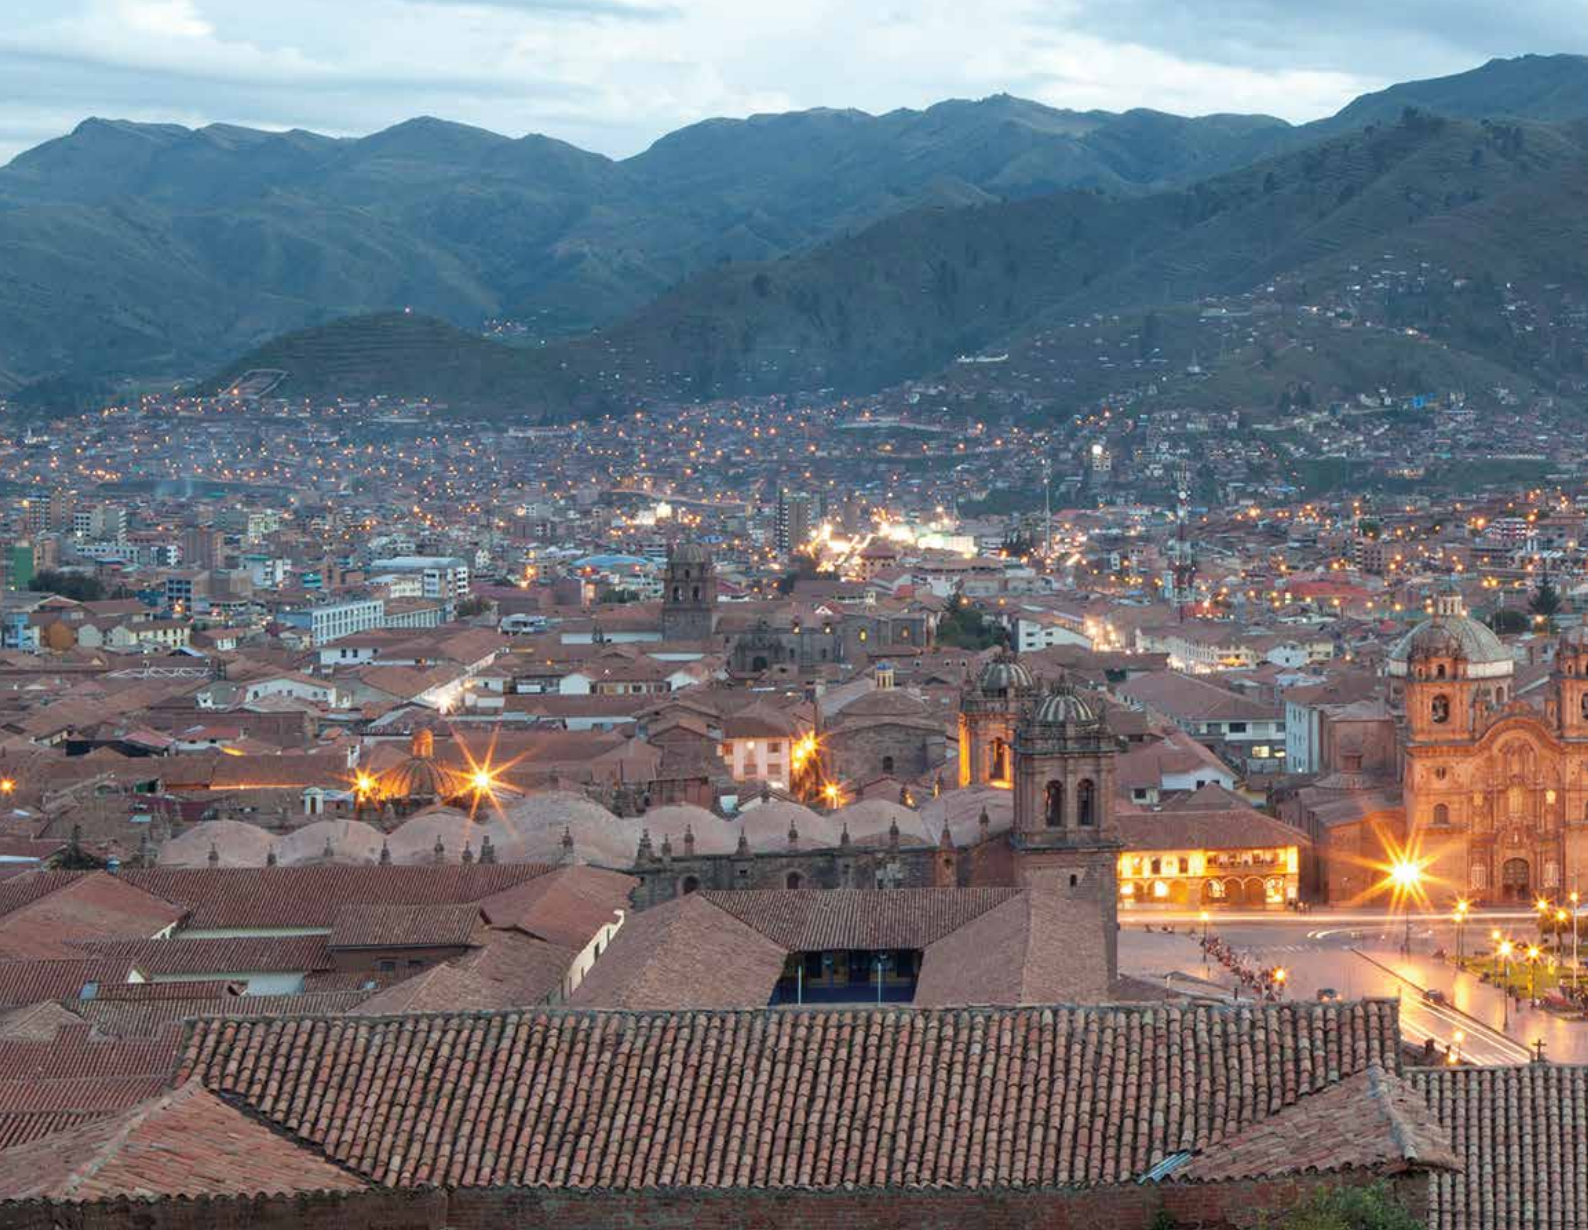
Figura 17. Renovación urbana en la Calle Tupaq Amaru (2003-2005). Sección Intervenciones de la Agencia Española de Cooperación Internacional para el Desarrollo. Centro de Documentación de la Gerencia del Centro Histórico, Municipalidad Provincial del Cusco, 2014.
