USO DE MATERIALES EN LA CONSERVACIÓN Y RESTAURACIÓN ARQUEOLÓGICA DEL CUSICANCHA – CUSCO

MATERIALS USED IN THE RESTORATION OF THE CUSICANCHA - CUSCO

TRINIDAD AGUILAR MEZA

* El artículo es una síntesis de la tesis de investigación desarrollada para optar el grado de Maestro en Ciencias, con mención en Conservación del Patrimonio Cultural Edificado, en la Sección de Posgrado de la Facultad de Arquitectura y Urbanismo de la Universidad Nacional de Ingeniería, Lima.

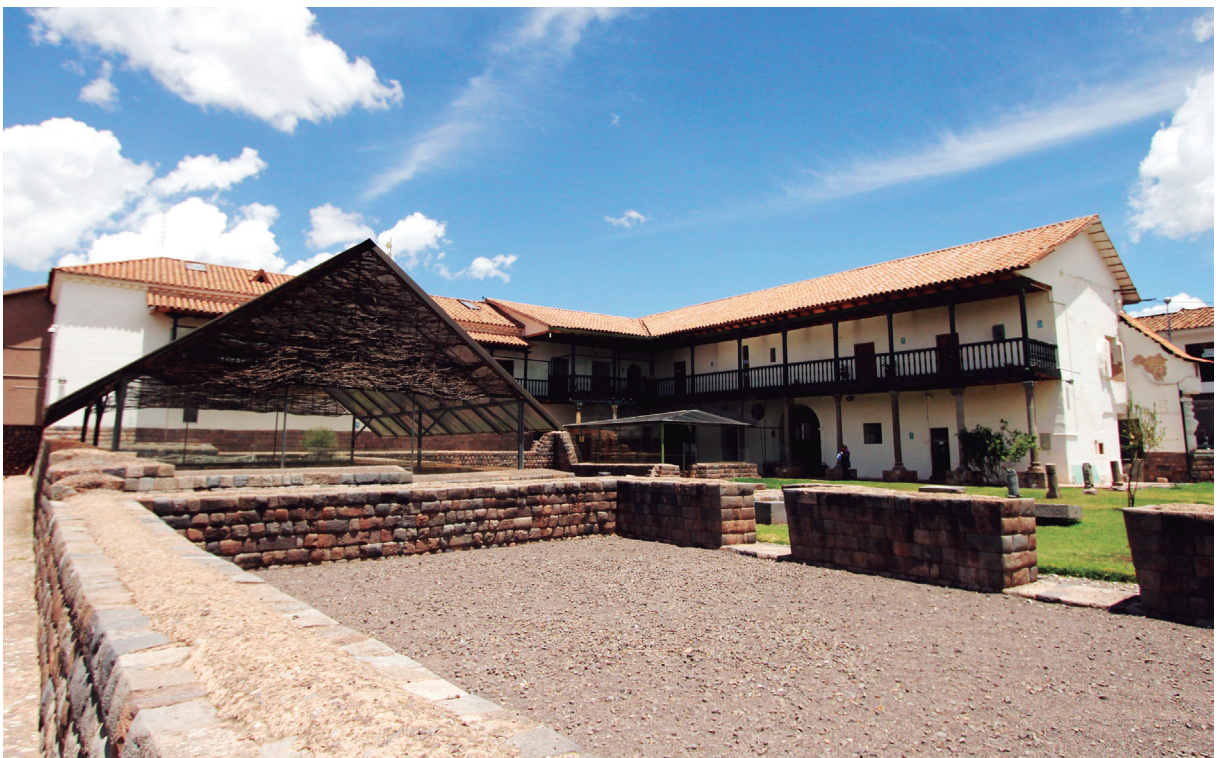
Figura 2

La casa restaurada sobre bases de muro inca.

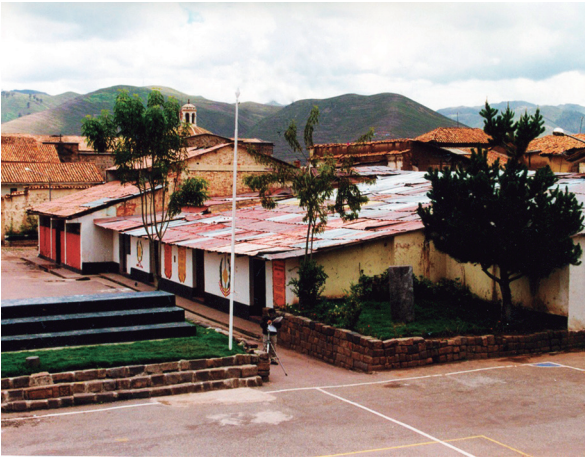
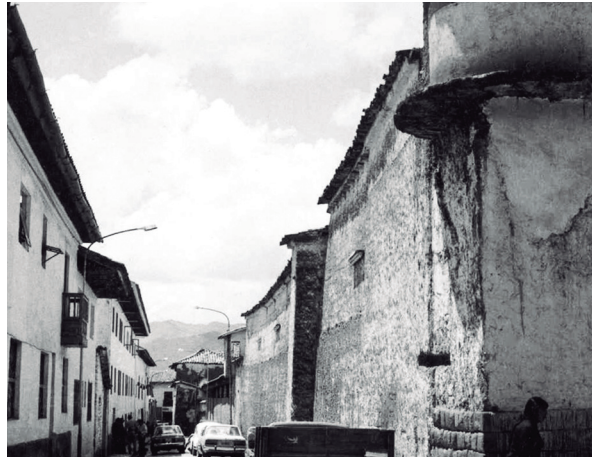
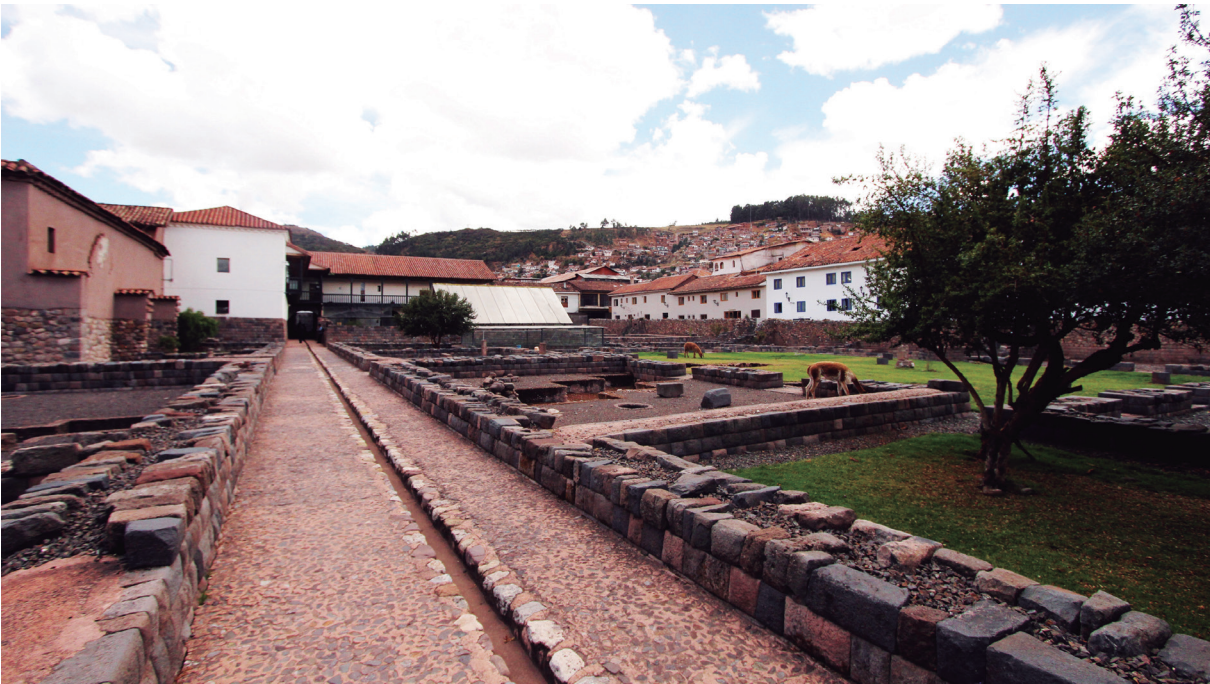
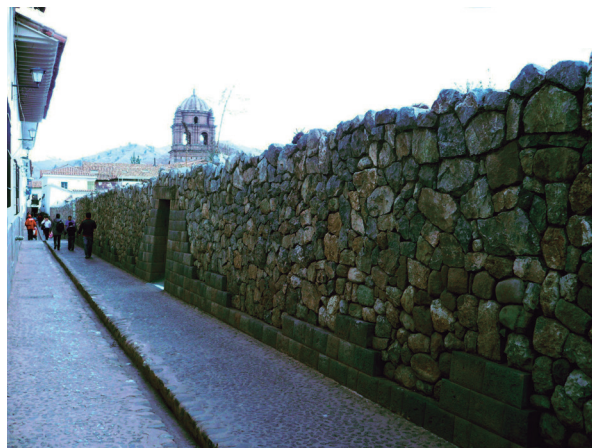
Calle inca recuperada dentro del predio.

Romeritos antiguo s/f.

Habitaciones y patios del cuartel s/f.

Romeritos después de la intervención.

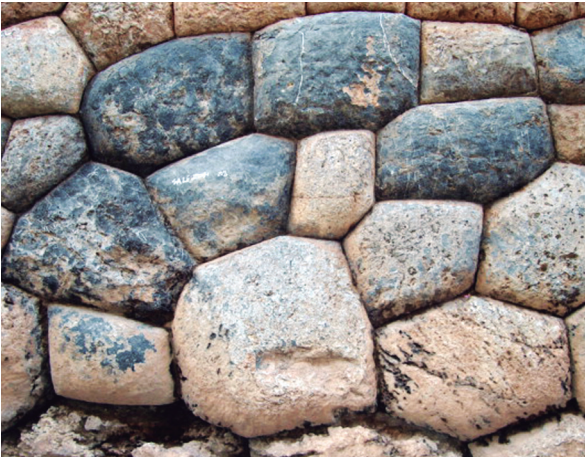
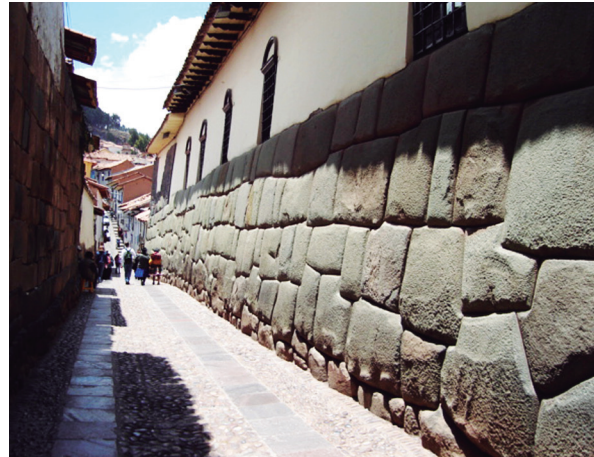
ro y Huatanay. Este tipo de paramento lo tenemos en el Qoricancha, Cusicancha, Cassana, Sacsayhuamán, Ahuacpinta, Santa Catalina Angosta, Callejones de Romeritos y del Sol, etc., el muro curvo del Qoricancha, la esquina redondeada del portal de Belén con la calle Triunfo, el muro de sillares decrecientes del Intikijllu (calle Loreto) y los recios almohadillados de la calle Maruri.

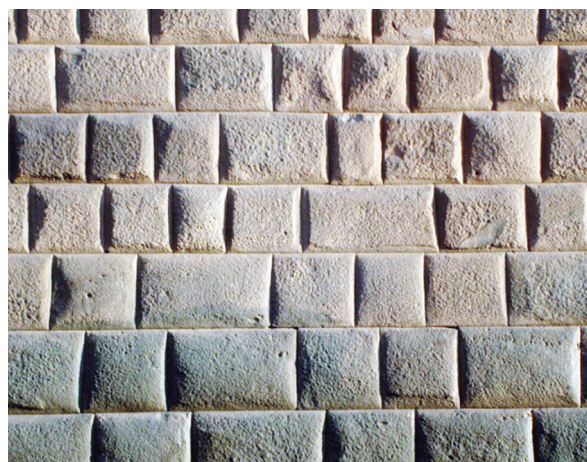
Figura 9

Aparejo sedimentario en Maruri.

El aparejo de tipo sedimentario está formado por piedras calizas, andesitas o basaltos asentados en hiladas horizontales, con piezas líticas de formas trapezoidales, rectangulares, cuadrangulares o paralelepípedo rectangular, el perfil de las caras puede ser almohadillado, convexo, plano y biselado, de junta labrada y pulida, de estructura transversal de tipo “denticulado” o “encajado”. En casos especiales, los sillares pueden tener trabas, espigas o grapas, que aseguren su unión. Verticalmente, las piedras pueden superponerse formando hiladas de igual altura o de dimensiones distintas o creando ritmos.

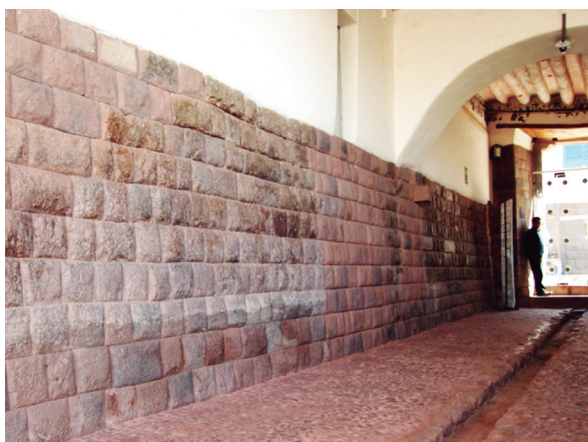
Figura 10
Muro inca consolidado, restituyendo tramos.

Las estructuras in situ de material histórico local, han recibido diferentes formas de intervención entre liberación, conservación, consolidación vía recomposición y restitución.

Lo que no se hizo fue una selección meticulosa, rigurosa y diferenciada del material lítico utilizado.

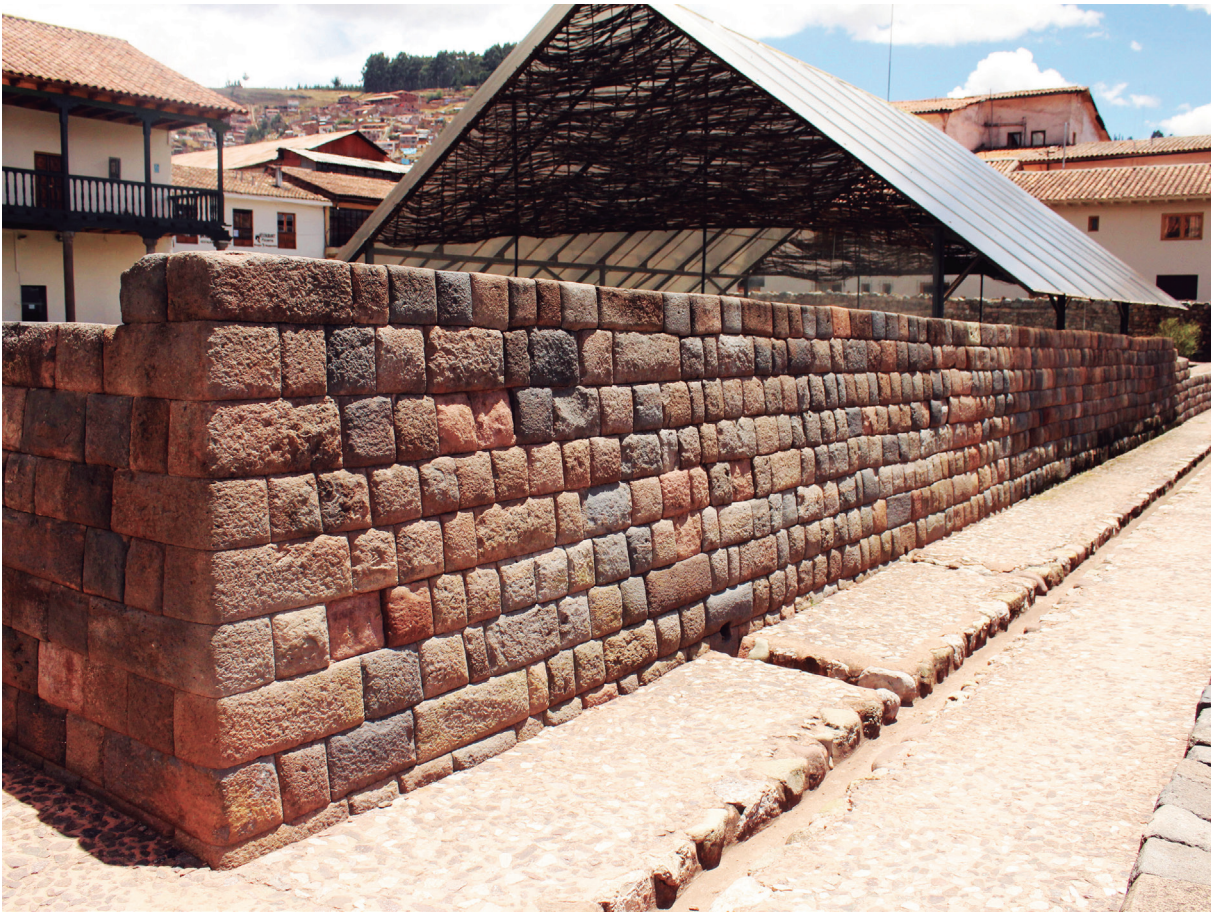
Figura 13
Muro inca restaurado, restituyendo piezas con material histórico local y material tradicional.

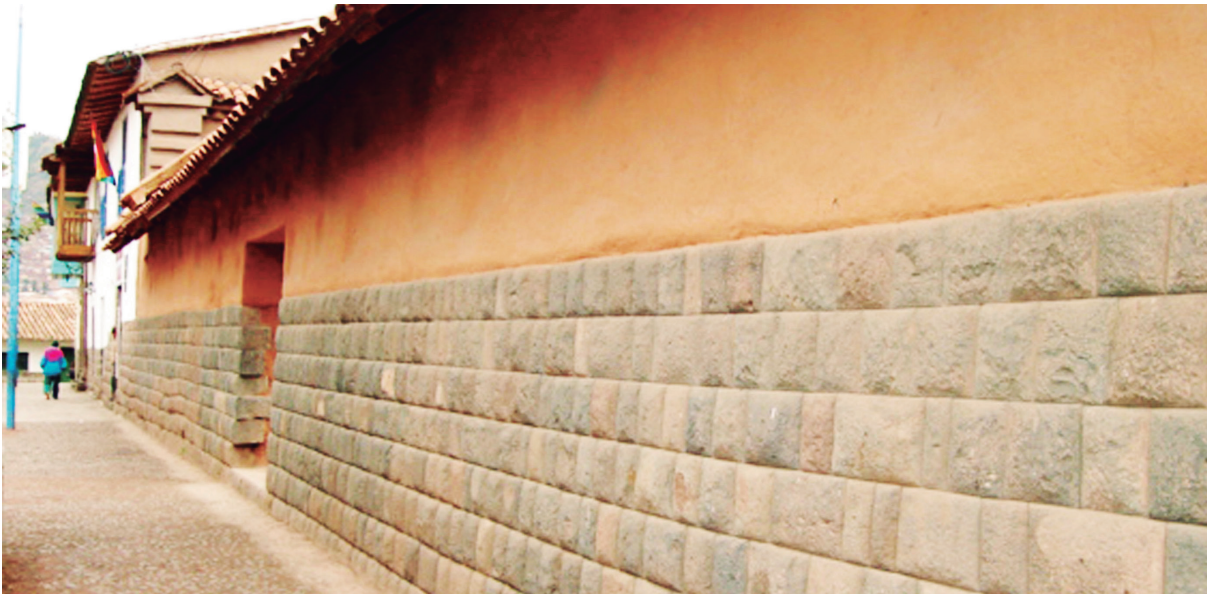
Figura 19

Vidrio templado en cerramiento de la esquina de Maruri.

También existe vidrio templado para el cerramiento de Maruri, hacia la esquina con Romeritos, que
