LA EDIFICACIÓN EN MADERA EN EL SUR DE CHILE. HISTORIA DE UNA TRADICIÓN CULTURAL Y SU RECUPERACIÓN EN UN CASO: CASA PROCELLE I

CONSTRUCTION ON WOOD IN THE SOUTH OF CHILE. THE HISTORY OF A CULTURAL TRADITION AND THE HERITAGE RECOVERY APPLIED ON A CASE: HOUSE PROCELLE I

SUSANA MUÑOZ LEBRETON

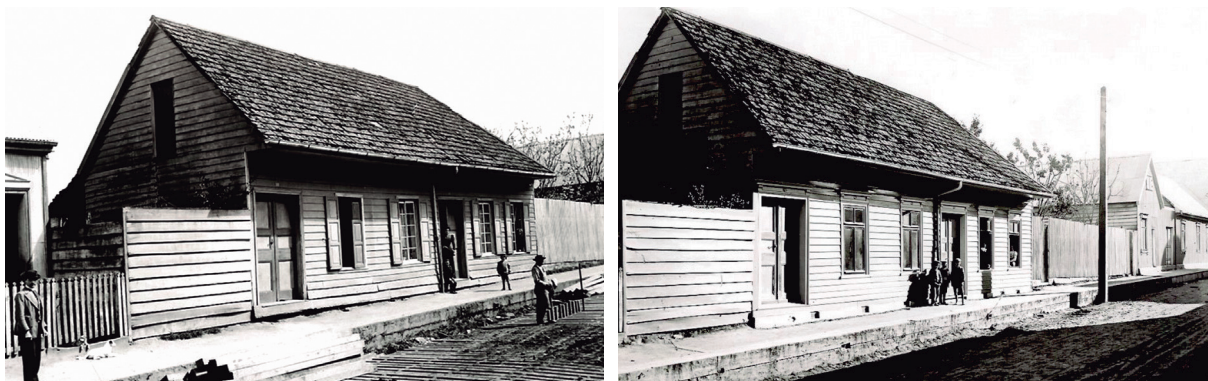
Figura 5
Dotación de alcantarillado y alumbrado público, se registra la modernización estética de la fachada de la casa.
 Fuente: Archivo fotográfico Dirección Museológica Universidad Austral de Chile.

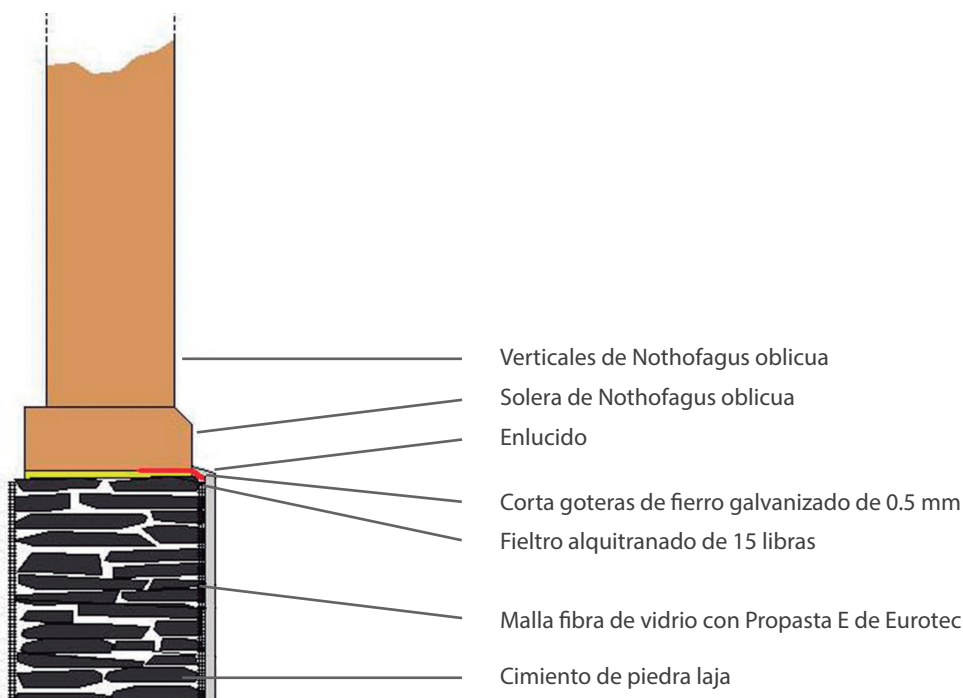
Figura 8
Propuesta de soluciones sobre solera.

paulatinamente deteriorado la materia original contribuyendo a su desmedro estético y material, dichas soluciones deben ser eliminadas y reformuladas de acuerdo con la materialidad y procedimiento adecuados a las necesidades técnicas y estéticas de la mansión. Es importante, por tanto, recordar la compatibilidad entre materiales, considerando que la materialidad y singularidad de la casa está determinada por las estructuras envigadas que conforman la muralla, por lo que todas las actuaciones deben ir en consecuencia con su preservación, ya sea en consideración a materia original, como a la carencia, costo y complejidad en la adquisición del recurso maderable, en la actualidad y en el futuro, de piezas de este volumen.

En rigor, las intervenciones de reparación existentes deberían evaluarse de acuerdo con su precaria factura, que ponen en riesgo la materialidad original existente, por lo que conservarlo como parte del transcurrir de la edificación carece de sustento histórico-técnico. En este sentido, se justifica la recuperación del envigado de sobrecimiento original compuesto por *Nothofagus oblicua* con el canto botado que presentaba en origen; técnicamente, la impermeabilidad del concreto ha provocado las lesiones por humedad del envigado vertical que forman los muros.
