INTERVENCIONES EN LOS MONUMENTOS HISTÓRICOS DEL CENTRO DE LIMA: UN ANÁLISIS DE LA METODOLOGÍA APLICADA EN LA CAMPAÑA ADOpte UN BALCÓN^[*]

INTERVENTION IN THE HISTORICAL MONUMENTS OF THE CENTER OF LIMA: AN ANALYSIS OF THE METHODOLOGY APPLIED IN THE ADOPT A BALCONY CAMPAIGN

MARÍA COPAIRA ORTIZ^[**]

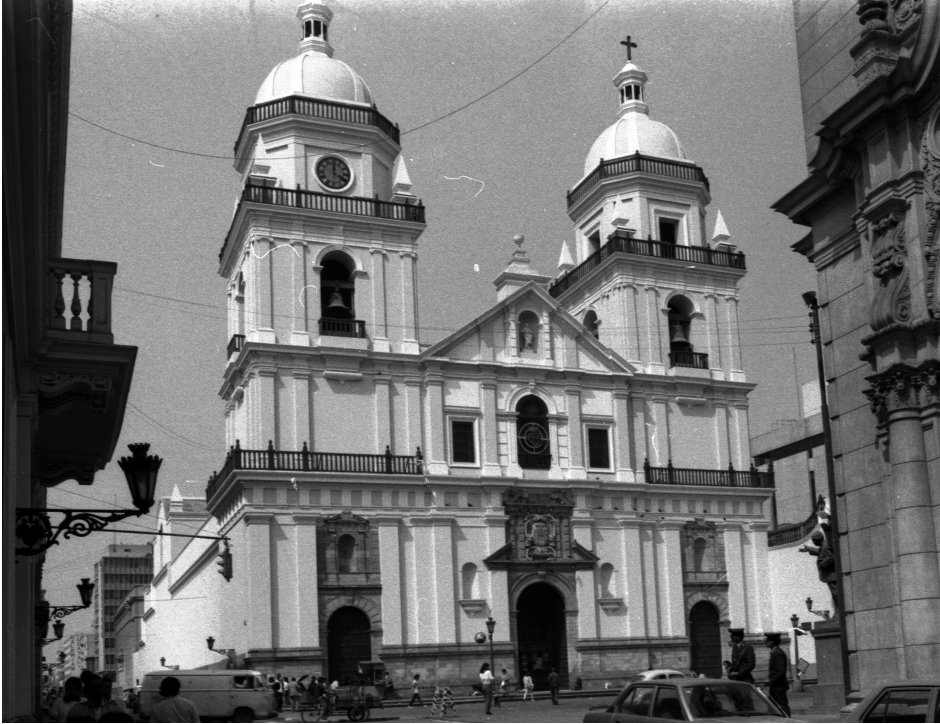
Figura 1. Foto de la iglesia de San Pedro.

A partir de la revisión histórica de las intervenciones realizadas en el Centro de Lima, es posible determinar que estas comienzan aproximadamente en la cuarta década del siglo pasado. Ese primer periodo tiene como contexto inmediato el terremoto de 1940, que afectó numerosas edificaciones y propició diversos procesos de intervención en ellos, que se basaron en la experiencia del encargado de la obra, mas no en criterios técnicos específicos y/o históricos, pues en aquellos años prácticamente no existían escritos que sirvieran de referente o dieran luces sobre un método científico para intervenir edificios patrimoniales. Algunas intervenciones importantes de la época fueron la intervención de la portada de la Iglesia de La Merced realizada por el arquitecto Emilio Harth Terré en 1940 o la intervención en la Iglesia San Pedro realizada por el arquitecto Héctor Velarde en 1944 (Figuras 1 y 2).

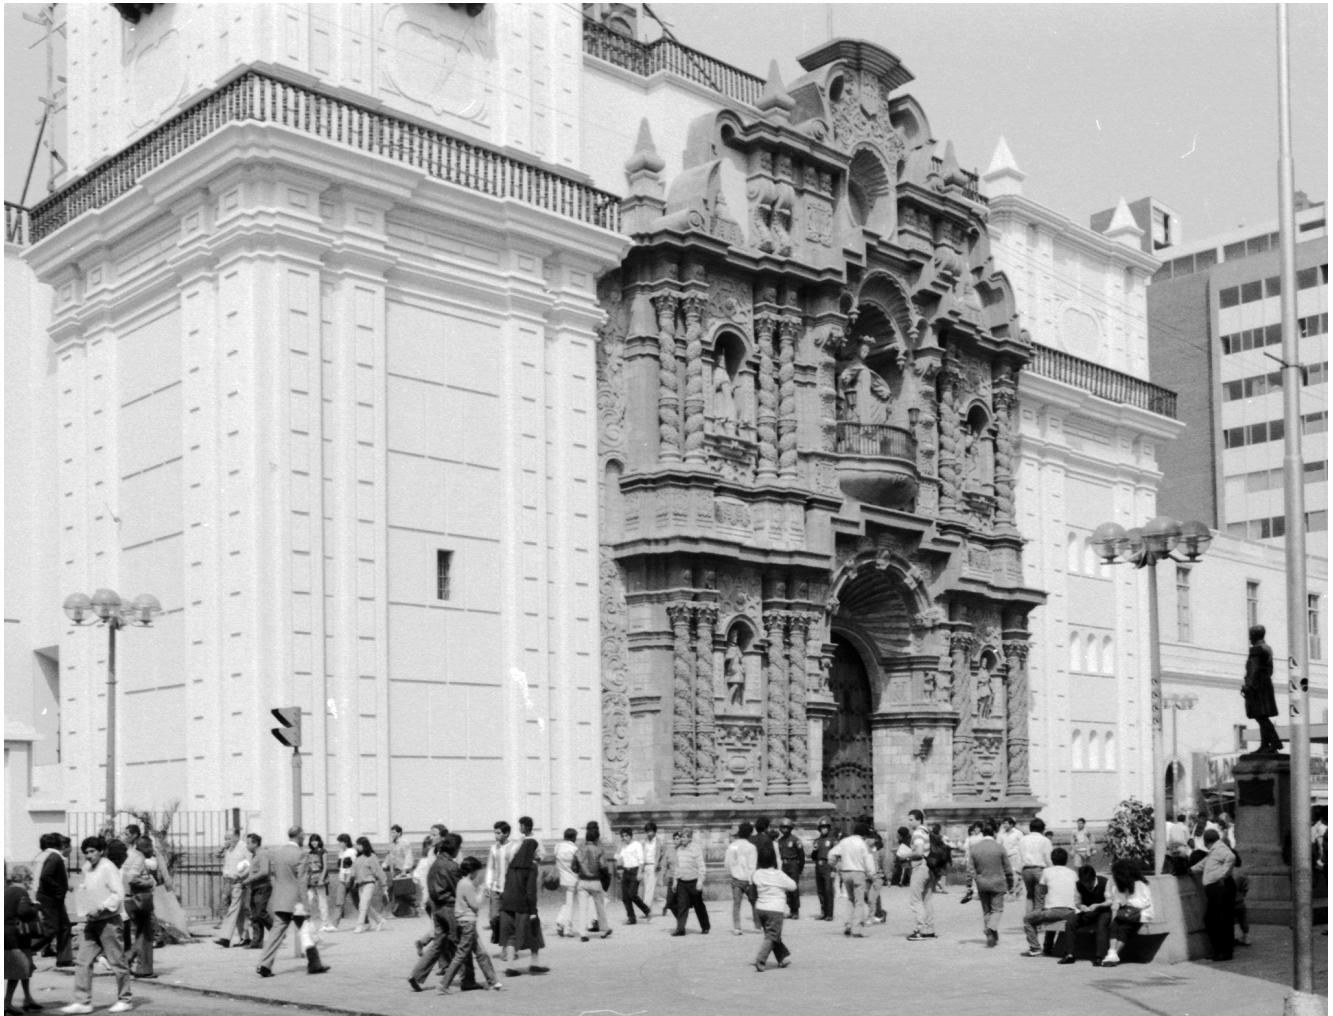
Figura 2. Foto de la iglesia de La Merced.

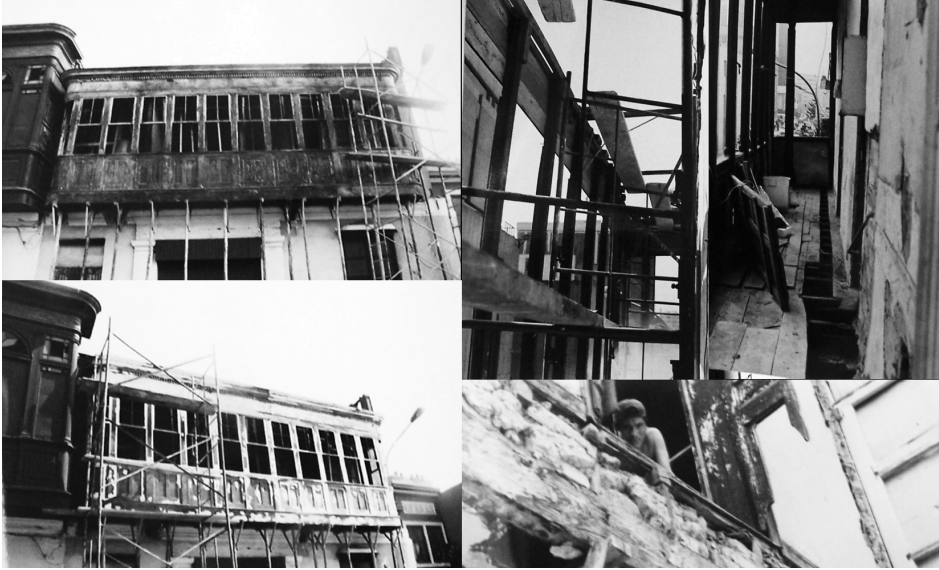
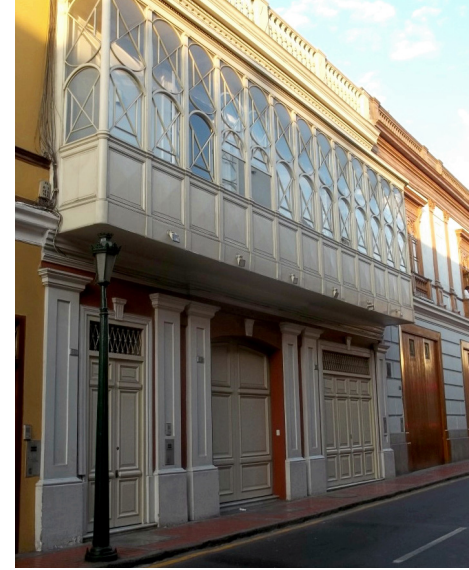
Figura 5. Fotos de uno de los balcones que fue intervenido.

Siguiendo el modelo de análisis, se determinó cómo se llevaría a cabo el proceso de recuperación. En la etapa preintervención, se realizó la identificación de cada componente del balcón, su evaluación y la cuantificación del estado de deterioro, el análisis estructural, el levantamiento arquitectónico, el expediente fotográfico, la propuesta arquitectónica, el presupuesto base y el fichaje. Dicho trabajo fue realizado por el equipo formado por arquitectos de PROLIMA y estudiantes de arquitectura pertenecientes de la Universidad Nacional de Ingeniería (UNI) en el marco del convenio entre la Municipalidad de Lima y la universidad. En la etapa de intervención se llevó a cabo la ejecución del proyecto mediante la aplicación de diversos procedimientos especializados, llevando a cabo un registro fotográfico del proceso. Los alcances de cada proyecto eran diversos debido al estado particular de cada unidad inmobiliaria: algunos se encontraban más deteriorados y habían sufrido mayores alteraciones que otros. Finalmente, la etapa posintervención consistió únicamente en entregar a los propietarios un manual de mantenimiento.

Podríamos afirmar que el programa Adopta un Balcón tuvo éxito relativo, pues si bien en las primeras dos campañas se logró la adopción de un considerable número de balcones (71 en total), se fracasó en la aplicación de una metodología adecuada que considerase los diversos factores externos sociales y económicos, y de un plan de gestión que hiciera sostenible la recuperación. En la mayoría de casos no existió un seguimiento posterior tras finalizar las obras; muchos de los propietarios dejaron el mantenimiento de lado, y volvieron a dotar de un uso inadecuado a los balcones, lo cual generó nuevamente su degradación y, en algunos casos, su desaparición (Figuras 5 y 6).
