# TRABAJOS DE PROTECCIÓN EN LOS SITIOS ARQUEOLÓGICOS CONSIDERADOS DENTRO DE LAS ACCIONES DE PREVENCIÓN POR EL FENÓMENO EL NIÑO 2015 EN LA REGIÓN LAMBAYEQUE<sup>(\*)</sup>

## CONSIDERED PROTECTION MEASURES AT ARCHAEOLOGICAL SITES CONSIDERED WITHIN THE PREVENTIVE ACTIONS AGAINST THE 2015 EL NIÑO PHENOMENON IN THE LAMBAYEQUE REGION

ALBERTO COAHILA OSORIO<sup>(\*\*)</sup>

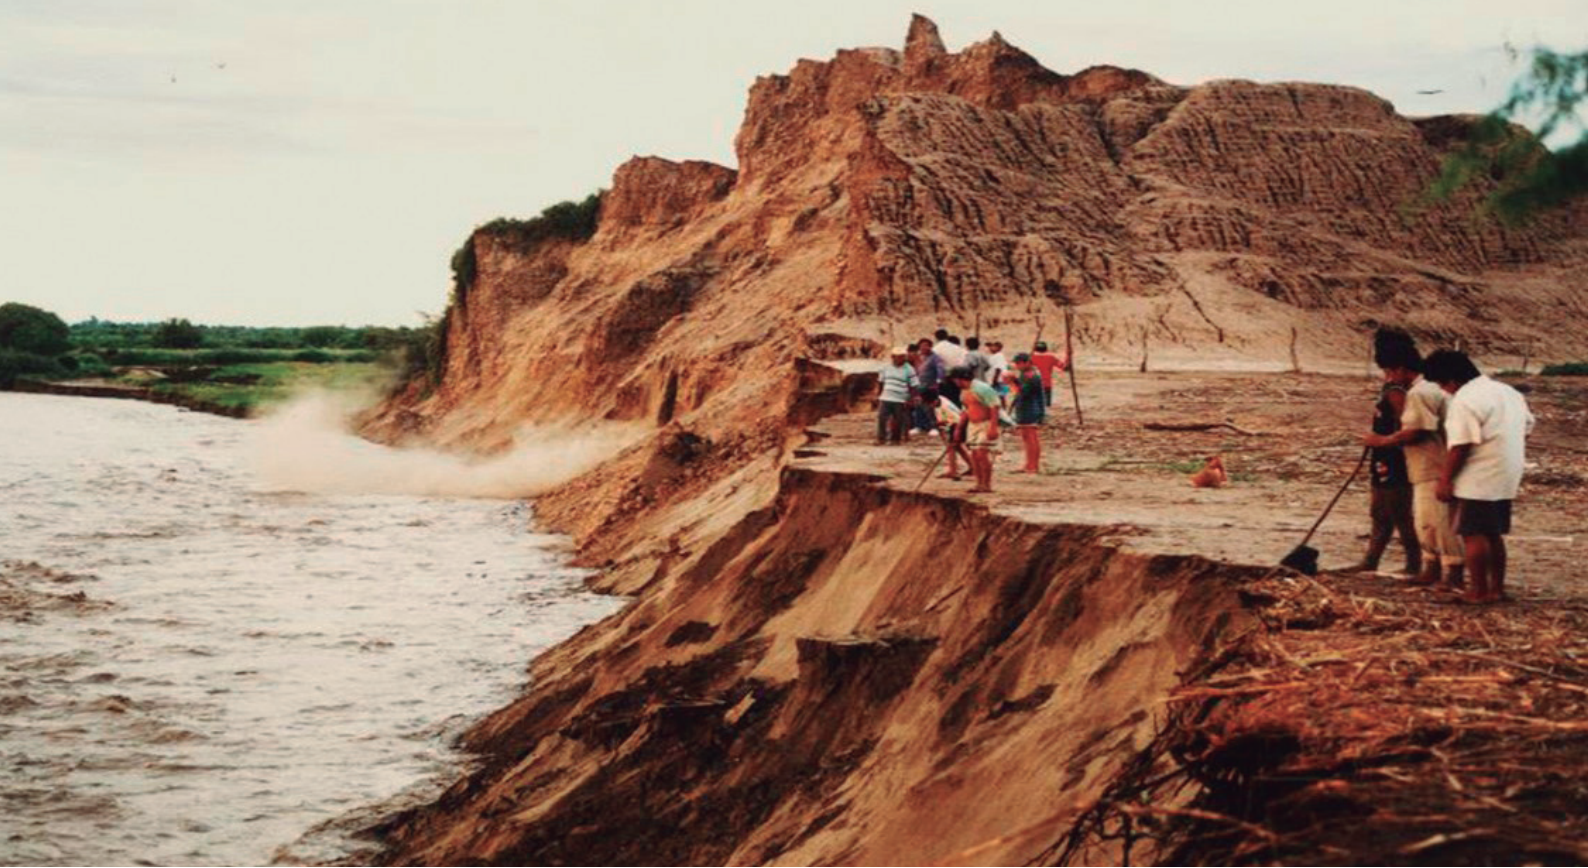
**Figura 1.** La activación y crecida de los cursos de agua están consideradas dentro de los factores que mayor deterioro causan al patrimonio arqueológico.

También se buscó promover la participación activa de las poblaciones adyacentes en las actividades de protección de los monumentos (ver Figura 1).

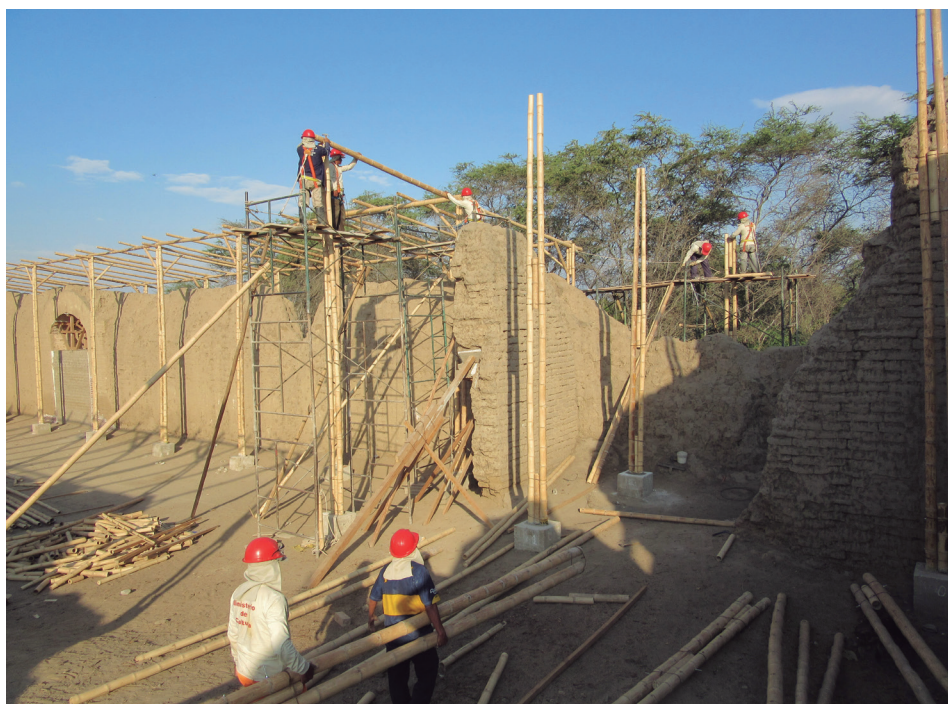
**Figura 2. Templo Colonial Túcume Viejo: instalación de coberturas sobre los muros que aún se mantienen en pie. Nótese el uso de caña Guayaquil como estructura de soporte.**

Los trabajos a desarrollar consistieron en la construcción de coberturas, como principal acción que fue complementada por otras como la instalación de drenajes suspendidos y subterráneos, y de defensas ribereñas; el desbroce y la limpieza de cursos de agua; y el tratamiento de quebradas. Asimismo, se abordaron actividades de conservación directa (colocación de muros de contacto, apuntalamientos e instalación de pisos de sacrificio, entre las más importantes) (ver Figuras 2 y 3).

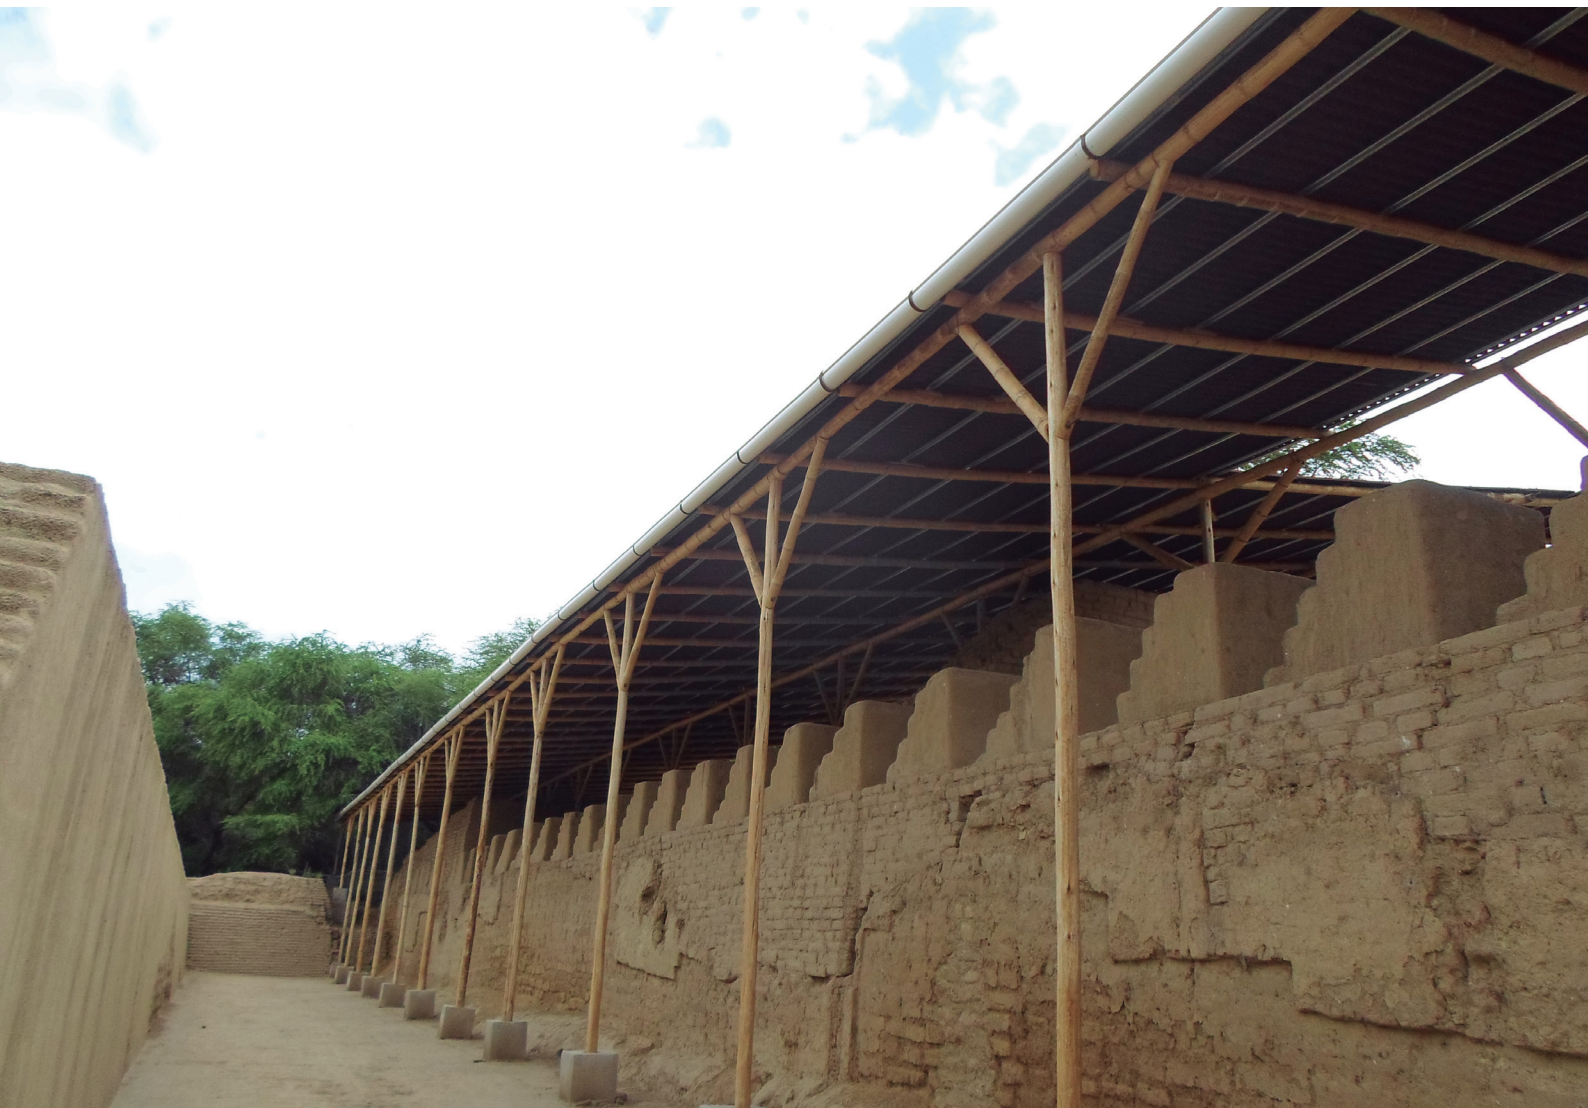
**Figura 3. Huaca las Ventanas - Bosque de Pomac: instalación de sistemas de evacuación de aguas pluviales conformados por tubos de PVC de 6"**

En cuanto a la evacuación de aguas pluviales, los trabajos estuvieron dirigidos a la instalación de drenajes a nivel de piso y en altura, con la finalidad de recibir el caudal de emisión que captan las coberturas en eventos de lluvia.

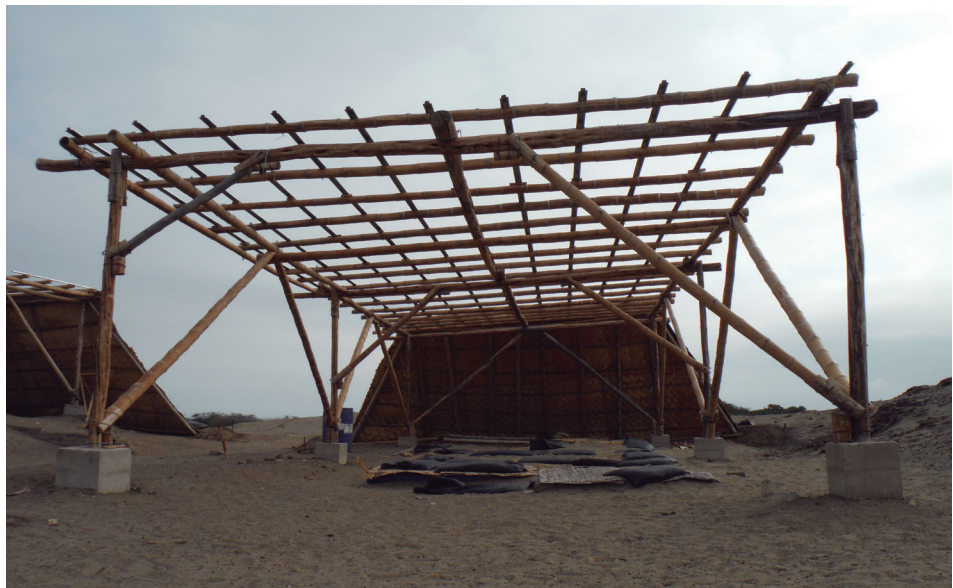
Figura 4. Montaje de estructuras para la cobertura. Instalación de muretes con sacos de arena para impedir el ingreso de agua

Como acción de conservación directa, se levantaron muros de contacto para proteger y estabilizar muros con áreas inestables. También, se realizaron trabajos de apuntalamiento de muros que presentaban fallas estructurales, los cuales se encontraban en avanzado estado de deterioro, así como de protección de pisos originales con superficies de sacrificio (ver Figuras 4 y 5).

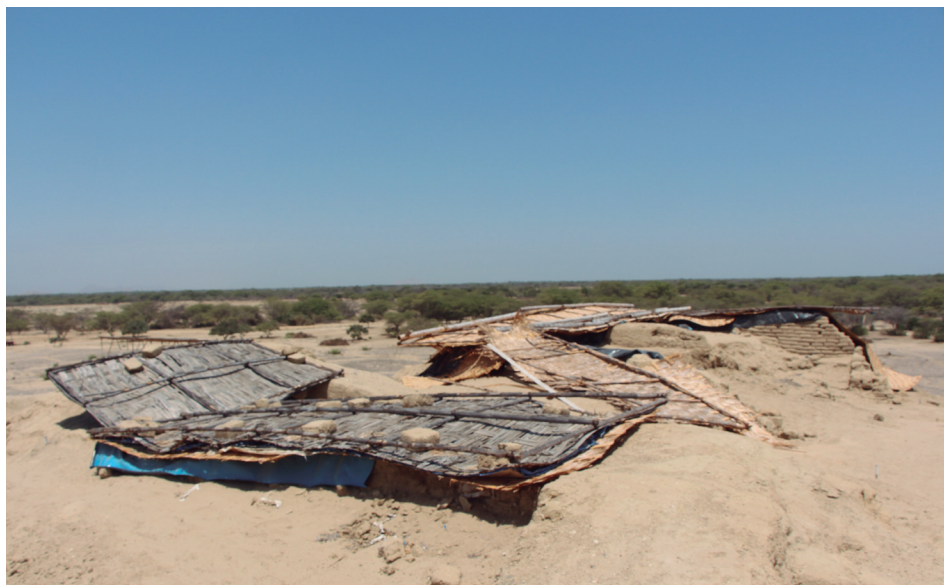
Figura 5. Avanzado desgaste de las coberturas instaladas, colapsadas por falta mantenimiento y desgaste. Estos materiales deleznable fueron reemplazados por planchas de fibra vegetal.

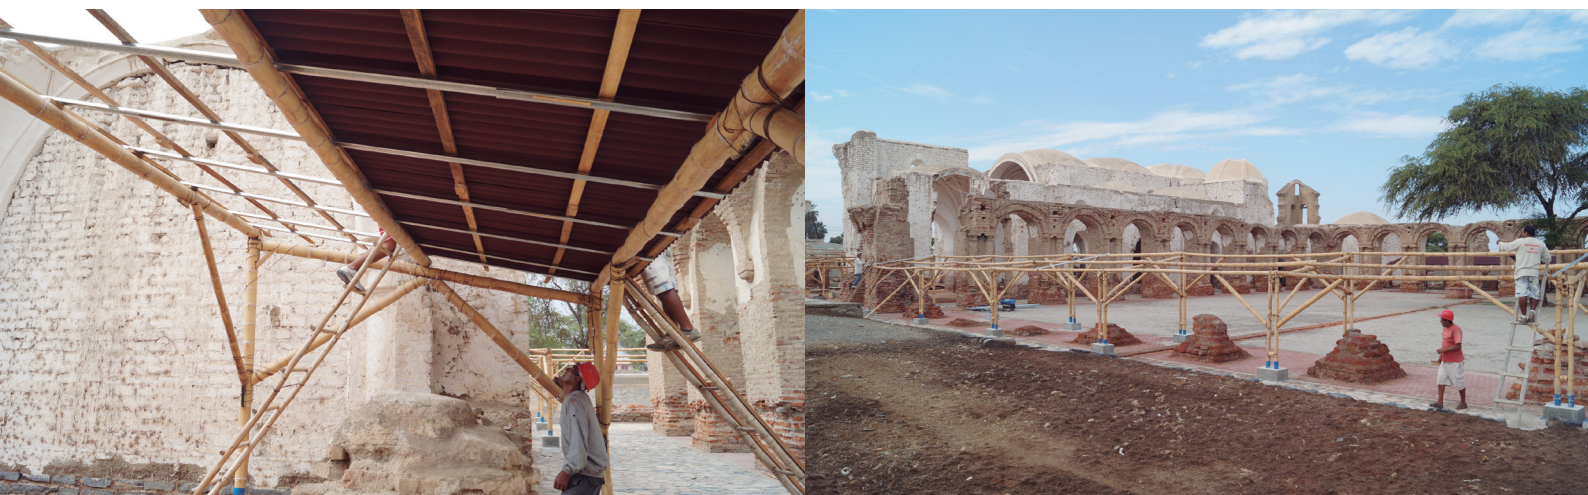
Este análisis corresponde a la cobertura instalada en la galería Este del claustro mayor del Convento San Agustín, ubicado en la localidad de Zaña. Los elementos a proteger fueron las bases de los pilares que aún quedan en pie, y que alcanzan una altura máxima de 1.2 metros, aproximadamente. Estos pilares se encuentran en avanzado proceso de deterioro debido a la humedad existente en el subsuelo, la cual, a través de la capilaridad, ha afectado las condiciones físicas de los materiales que las conforman. Ha provocado, así, la activación de las sales y ha propiciado un avanzado proceso erosivo de carácter físico en los materiales. Respecto a esto, es importante resaltar que los elementos a proteger no presentaban humedad antes de la instalación de la cobertura, pero sí mostraban un avanzado proceso de deterioro (ver Figuras 6 y 7).

**Figura 6. Convento de San Agustín de Zaña: instalación de la plancha de fibra vegetal como material de cubierta en el sector Oeste del claustro principal**

**Figura 7. Convento de San Agustín de Zaña: instalación de coberturas sobre los pilares de la galería Este, los cuales tuvieron un comportamiento distinto a otras áreas por la presencia de humedad en el subsuelo**

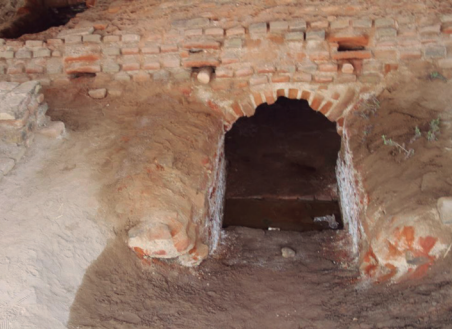
muy severamente las estructuras. Se llegó a corroborar lo elevado de la capa freática en este sector, la cual aumenta y disminuye su nivel según a los periodos de lluvias estacionarias presentes en la zona (ver Figura 8).

Lo peculiar en este caso fue la reacción que tuvieron los pilares cubiertos en comparación al último pilar, que quedó sin ningún tipo de cobertura: los que contaban con protección mostraban un evidente aumento de áreas húmedas, en comparación al pilar que se encontraba a la intemperie, que no mostraba indicios de humedad en toda su extensión. Lo que se dedujo a simple vista fue que las áreas cubiertas no permitían eliminar de manera natural la humedad contenida en su interior. Este factor aceleró su proceso de deterioro, lo que no sucedía en el área expuesta, donde la radiación solar permitía eliminar por completo la presencia de humedad. Así, se llegó a deducir que un objeto, al estar en condiciones estables a las que ya se adaptó, se ve alterado de un momento a otro por la inserción de elementos ajenos, lo que provocó un cambio brusco en su ciclo normal y ocasiona reacciones adversas, que propician un daño en las cualidades internas de los materiales hasta llevarlos a un total e irreversible deterioro.

**Figura 8.** Sectores contiguos a la galería Este. Existió un aumento de agua que llegaba hasta una altura de 20 cm, generando la presencia de humedad en los pilares cubiertos

**Figura 9.** Vista del pilar sin cobertura, donde se observó un comportamiento distinto al sus pares con cobertura instalada

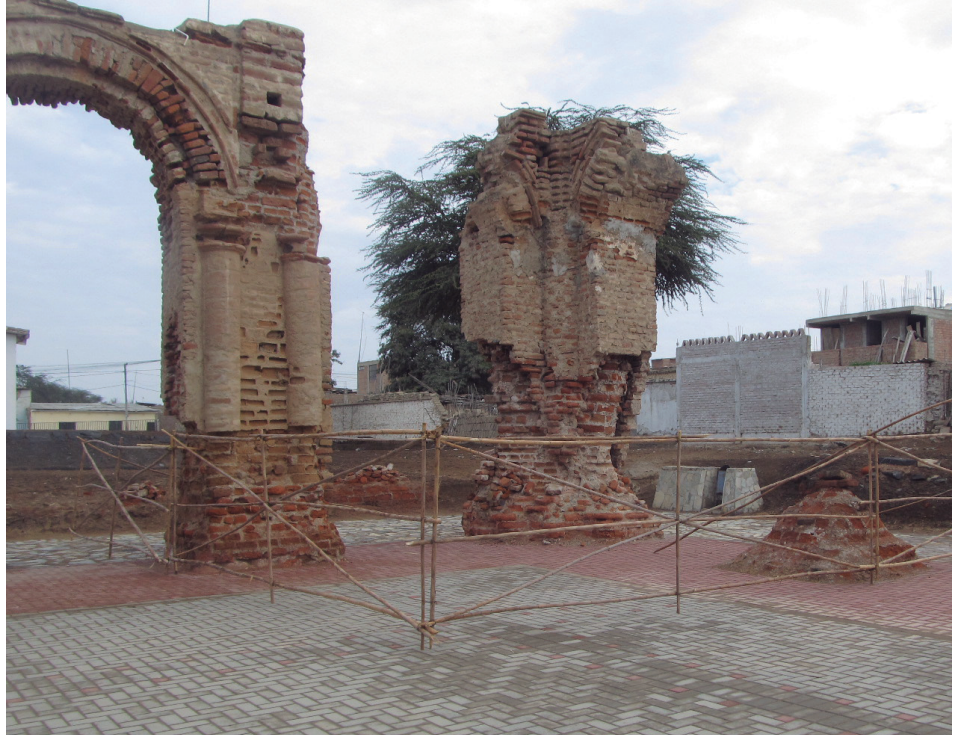
Figura 10. Notoria presencia de humedad en pilares cubiertos. Se pudo entender que la cobertura instalada alteró el ciclo de secado de estos elementos, en comparación al que quedó descubierto, donde la incidencia de los rayos solares eliminaba todo rastro de humedad y desaceleraban el proceso de deterioro

Este proceso permitió comprender que, para realizar estos trabajos, es muy importante tomar en cuenta consideraciones previas a la instalación de coberturas. En ese sentido, se debe

...realizar un análisis minucioso de las áreas a cubrir, conocer que factores inciden en el deterioro, evaluar la necesidad de su instalación y otros mecanismos de protección, monitoreando la reacción sobre las estructuras a proteger y entender el comportamiento frente a cambios tan bruscos ya que al pasar de un ambiente adaptado y en condiciones estables se ven alteradas de un momento a otro provocando este tipo de reacciones. (World Monuments Fund, Fundación Pedro Elena Hernández A.C., Fomento Cultural Banamex, 2011) (ver Figura 10)
