PUESTA EN VALOR Y USO SOCIAL DEL SISTEMA DE ANDENERÍAS AGRÍCOLAS DE LA ZONA ARQUEOLÓGICA DE URCO, SECTOR II QOSQOPATA, CALCA^[*]

VALUE ENHANCEMENT AND SOCIAL USE OF THE AGRICULTURAL TERRACE IRRIGATION SYSTEM OF THE ARCHAEOLOGICAL SITE OF URCO, SECTOR II QOSQOPATA, CALCA

SHELBY PAZ VALENCIA^[**]

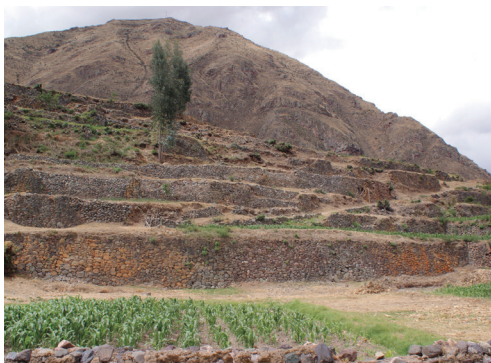
Figura 2. Estado de los andenes antes de la intervención. Vista de tramos alterados, apertura y corte para accesos vehiculares de plataformas de cultivo

Durante el periodo de la Colonia, este sector fue explotado y aprovechado debido a su gran productividad agrícola, por lo que se constituyó en un sector importante para la época y el sector de Calca. Este factor fue determinante para las reformas dadas posteriormente durante el Gobierno de Velasco Alvarado, cuando se promulgó la Ley de Reforma Agraria, en 1969, cuyo objetivo principal era reorientar los recursos capitales hacia un régimen justo de tenencia de tierra para los más pobres. Así, estos territorios fueron divididos y distribuidos entre diversas asociaciones de trabajadores dedicados a la producción agropecuaria que, finalmente, en muchos casos no fueron exitosos (ver Figura 2).

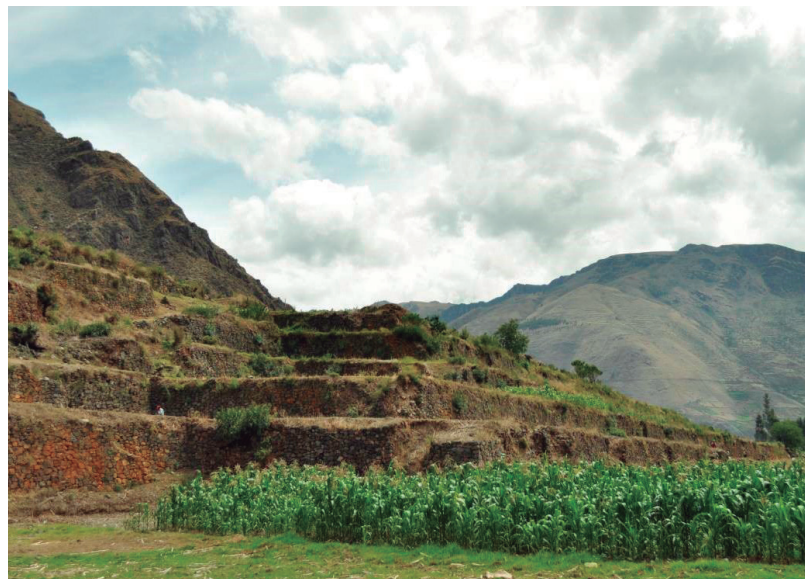
Figura 3. Estado de los andenes antes de la intervención. Vista de las plataformas sin uso, hacia la base cultivos de maíz

El manejo y aprovechamiento de este sistema de andenerías actualmente se encuentra a cargo de la cooperativa denominada 'Cristo Salvador de Urco', la misma que año tras año en el mes de octubre evoca el mito de 'Unu Urco', festival de culto al agua que tuvo por objeto la apertura de canales para el tránsito del agua desde su fuente principal, ubicada en la laguna Pawaray (ver Figura 3).

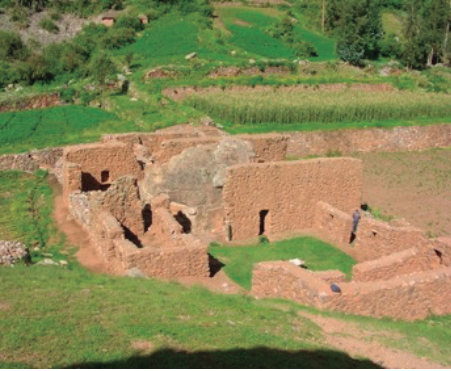
Figura 6. Recintos ubicados hacia el noreste del complejo arqueológico

1. Sector I, sector ceremonial. Ubicado hacia el noreste del sitio arqueológico delimitado como Urco, en él se encuentran diferentes recintos construidos en adobe y piedra. Su diseño y emplazamiento ortogonal guardan correspondencia con la simetría y organización de las canchas incas de la ciudad del Cusco (Gasparini, 1997). Este emplazamiento se complementa con espacios y ambientes de diseños circulares, vinculados con adoratorios y almacenes de granos. Alrededor de este conjunto edilicio se encuentra un monolito tallado en piedra que representa un ser zoomorfo que está asociado al mito de Unu Urco (ver Figuras 6 y 7).

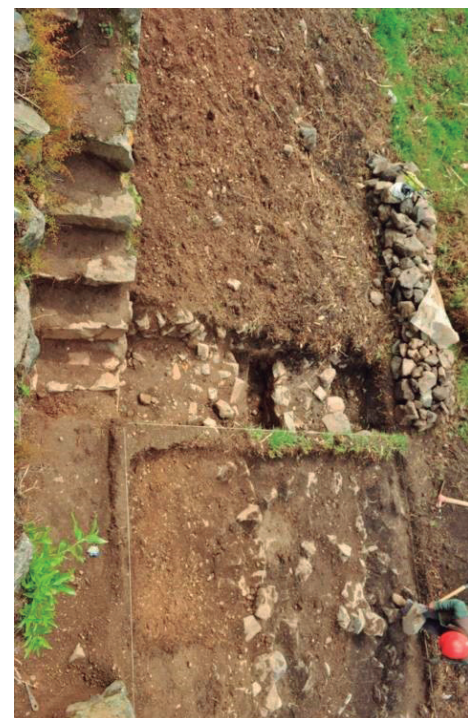
Figura 9. Conformación estratigráfica

De acuerdo a las características constituyentes de los andenes identificadas en este sistema se determina, de acuerdo a la clasificación tipológica de Kendall, que estos corresponden al "tipo 1" (Kendall & Rodríguez, 2009). La conformación de esta tipología se da en tres niveles de relleno artificial de forma ascendente. Se inicia con una nivelación horizontal de una capa de grava gruesa, otra capa de limo arenoso y finalmente la capa de la tierra humosa. Esta tecnología llega a combinarse con el uso de canales principales y secundarios, que abastecen de forma continua las plataformas en sus diferentes niveles (Venero Oblitas, 2010). Las excavaciones arqueológicas correspondientes al Proyecto de Investigación Arqueológica permitieron la observación constante de estas características, lo cual significó un aporte importante durante el proceso de intervención. Dicho proceso también acompañó el trabajo de puesta en valor, y permitió rescatar la tipología estratigráfica para la conformación de las plataformas (ver Figura 9).

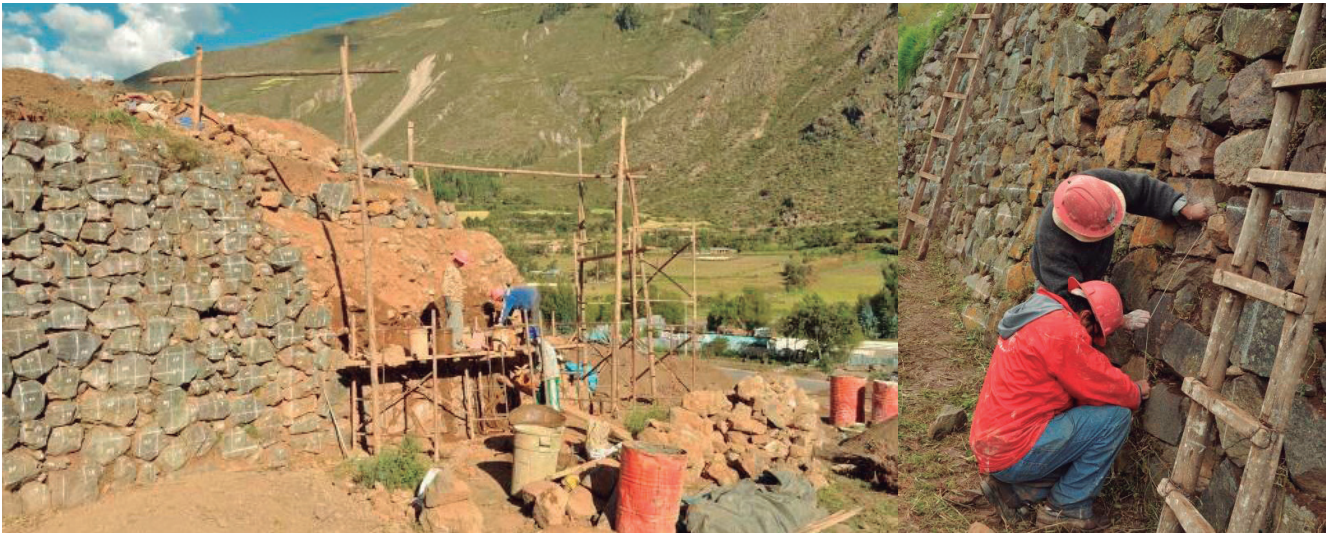
Figuras 11 y 12. Procesos de codificación y dibujo a mano alzada
Fuente: Archivo fotográfico Shelby Paz, 2010.

- Identificación de tramos y lesiones
- Codificación y reticulado, tramos de 2 a 5 metros
- Dibujo a mano alzada
- Registro fotográfico de cada tramo
- Corrección fotográfica
- Colocación de balizas (guías de madera), trazado de pendientes e inclinación de muros
- Trazado de niveles de piso y coronamientos de muro
- Definición de intervenciones por anastilosis como consolidación, restauración, reintegración, restructuración estructural y restitución (ver Figuras 11, 12, 13, 14, 15 y 16)

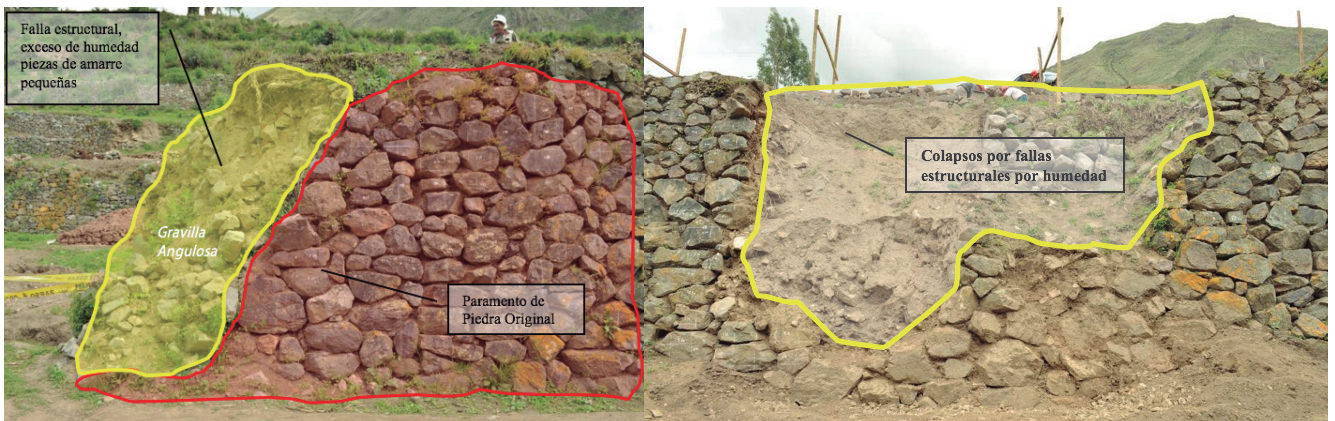
Figuras 13 y 14. Identificación de lesiones
Fuente: Archivo fotográfico Shelby Paz, 2010.

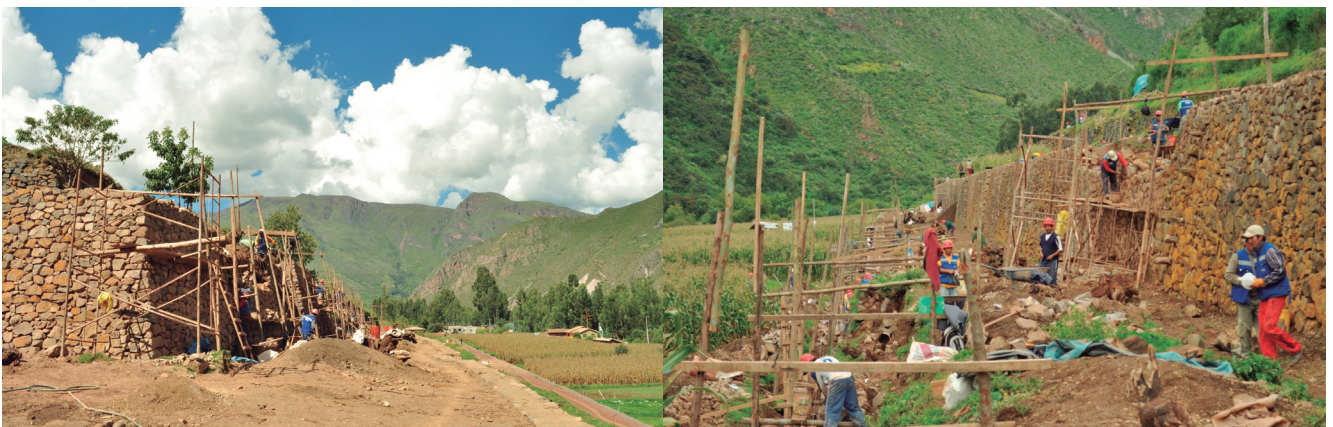
Figuras 15 y 16. Colocación de balizas, guías y andamios para iniciar el trabajo
Fuente: Archivo fotográfico Shelby Paz, 2010.

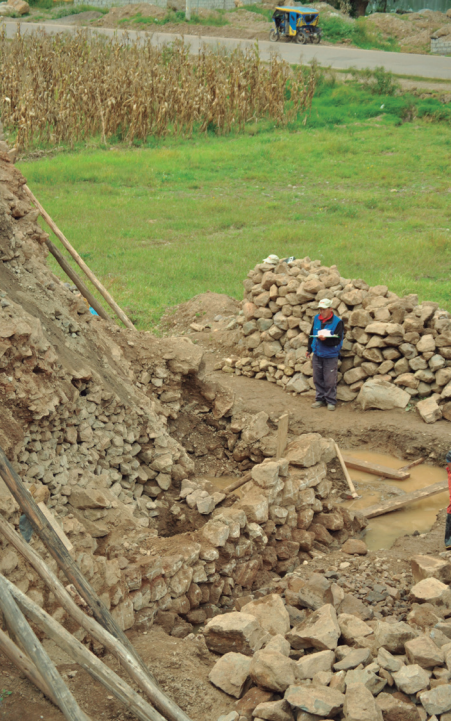
Figura 17. Vista de sectores de andén con problemas de estabilidad

El riego por inundación fue una técnica empleada en estas plataformas, que trajo consigo fallas estructurales considerables por el exceso y cambio de carga sobre los andenes. Cambiar este esquema estructural estático y permeable trajo como consecuencia la pérdida de cohesión y resistencia de los materiales de junta (Paz Valencia & Samaniego Mollinedo, 2011) (ver Figura 17).

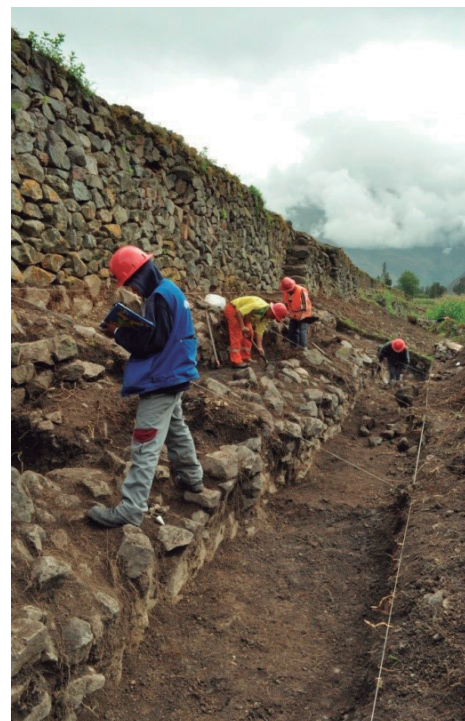
Figura 18. Recuperación de estas estructuras que a manera de zarpas se ubicaron al pie del andén B3. Aparentemente en la parte central la compactación es diferente, dejando un espacio para el tránsito

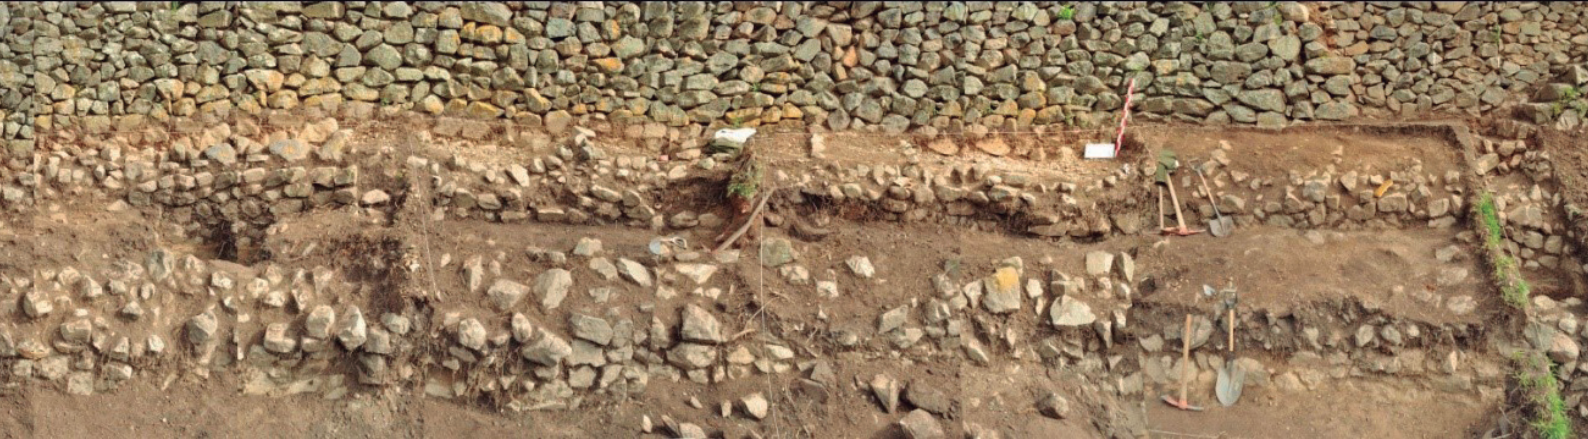
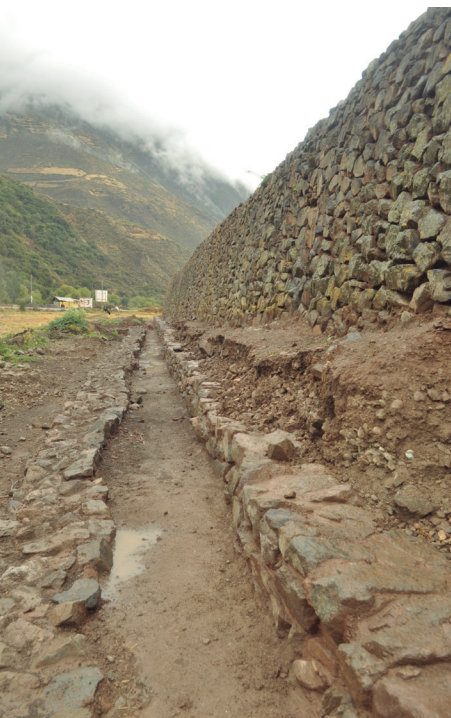
Figuras 19 y 20. Evidencias de ambas estructuras deterioradas a causa de la presión ejercitada por la tierra acumulada sobre ellas. Se realizaron trabajos de corte y eliminación de desmonte para luego atender su recomposición y restitución, previo reticulado y codificación

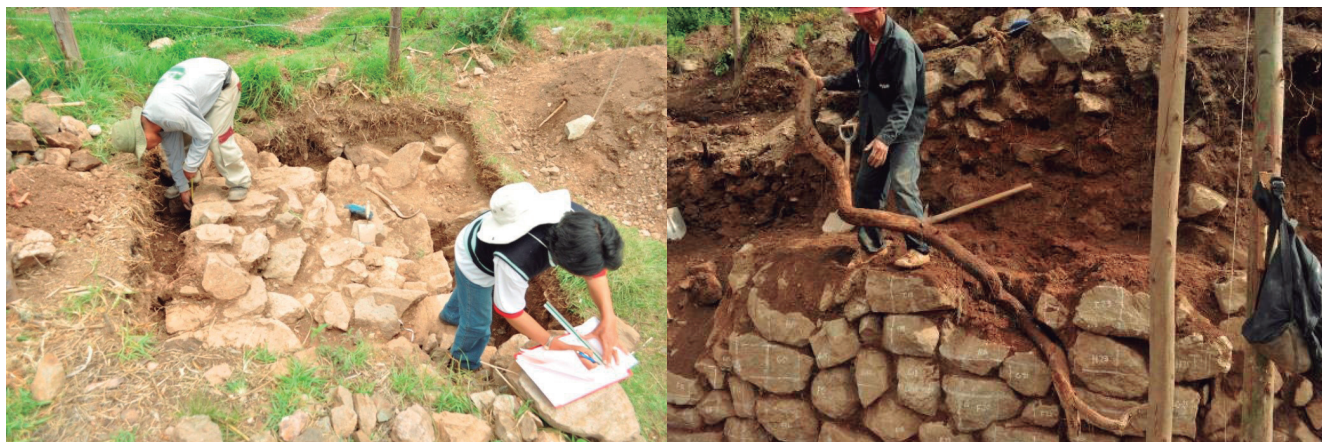
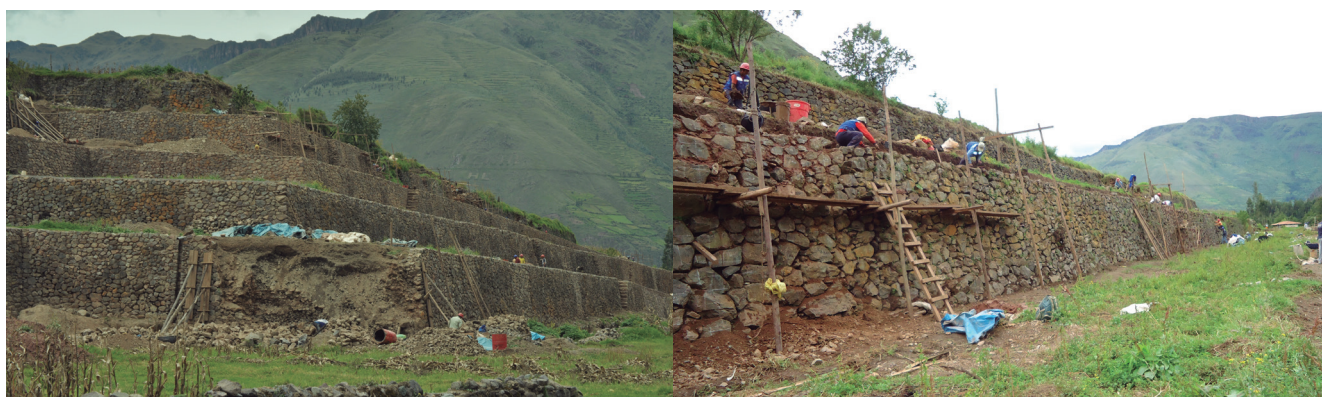
En los andenes se observó la presencia de abundante maleza, arbustos, árboles y raíces antiguas, elementos que degradan el núcleo de la estructura de soporte y los elementos líticos que lo conforman. Así, las obras de intervención se iniciaron con la eliminación de esta maleza, una limpieza general y eliminación de basura dentro de los andenes, así como la eliminación de raíces y la limpieza de las zonas de excavaciones. Una vez concluido el proceso de excavación arqueológica, se dio paso a las obras, y acciones de recuperación y restauración arquitectónica (ver Figura 22).

La intervención en los paramentos de los andenes consistió en la recomposición, la restauración y, en menor medida, la consolidación de dichas estructuras. Durante estos trabajos, se conservaron las características de la mampostería y los elementos líticos constitutivos, así como la tecnología estructural. La principal característica de esta

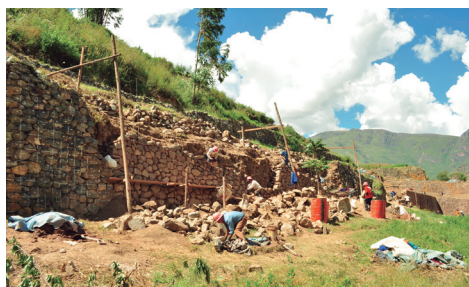
Figura 25. Esquina del muro B, estructuras en forma de peine, sistema de refuerzo a filtraciones subterráneas existentes bajo estas estructuras

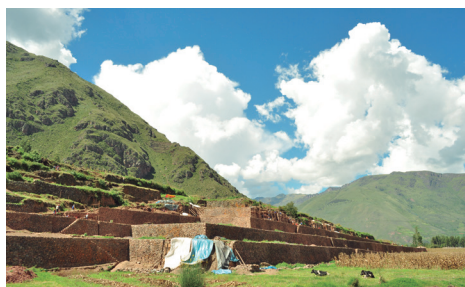
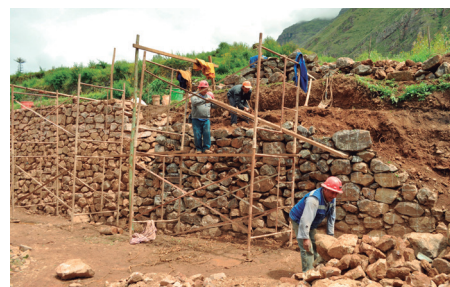
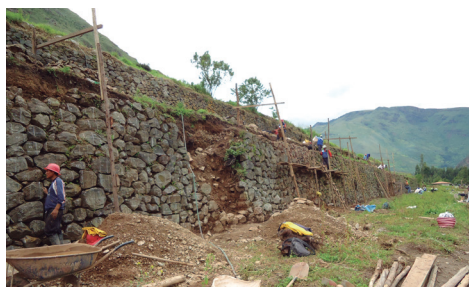
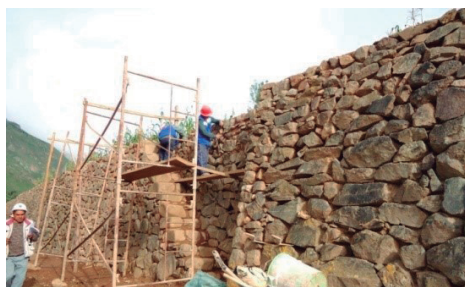
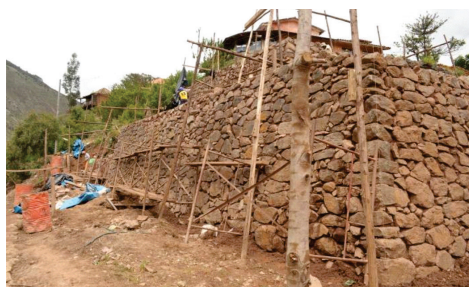
Los sectores identificados con mayor deterioro fueron los paramentos alrededor de los canales verticales, los cuales perdieron gran porcentaje del mortero de junta, lo que desestabilizó su estructura. Mediante procesos de anastilosis estos paramentos fueron recompuestos.

Hacia el oeste, los tramos de andenes con mayor deterioro y pérdida fueron aquellos en los cuales se realizaron aperturas de caminos y tramos de acceso vehicular, que les hizo perder su continuidad y nivel. Para la recuperación de estos, se realizaron trabajos limpieza, remoción de desmonte y corte de terreno dentro de las plataformas, lo que permitió observar que el nivel de pérdida de los andenes era de un 30% (ver Figuras 24, 25, 26, 27, 28, 29, 30, 31, 32, 33, 34, 35, 36 y 37).

De forma general, dentro del proceso de intervención de los andenes, se realizaron trabajos de consolidación, recomposición y restitución de muros, mediante la utilización de mortero de arcilla mejorada.

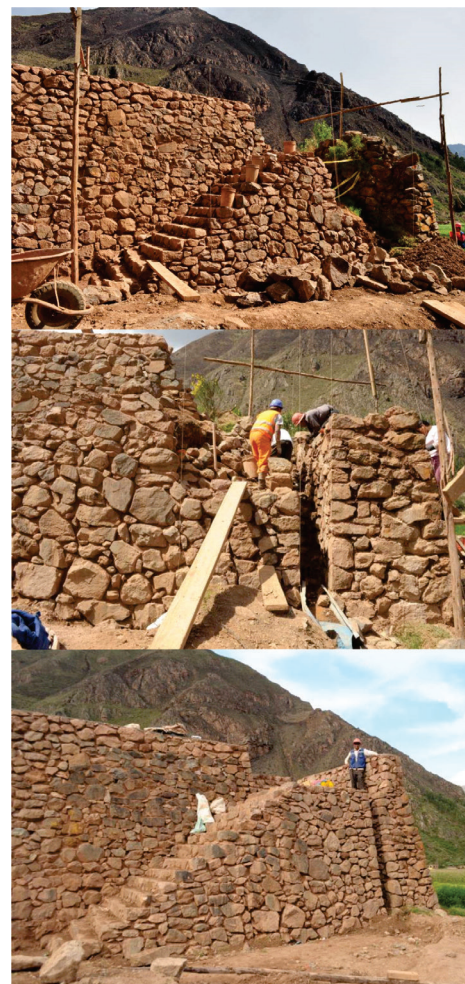
Figura 32. Anden C2. Proceso de excavación arqueológica, trabajos de limpieza y eliminación de maleza, que permitieron evidenciar las estructuras de escalinatas embutidas en este sector

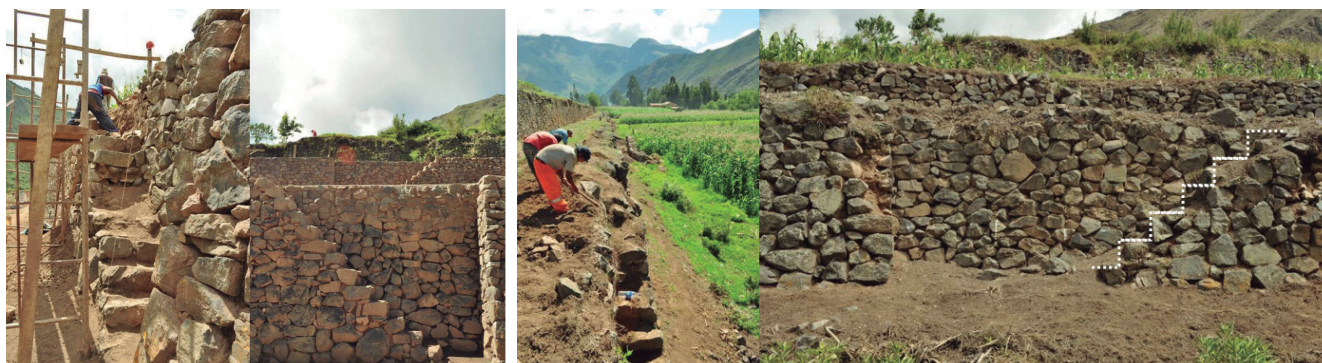
Figura 33. Trabajos de recomposición de escalinatas. Se observa el sistema de trabajo en base a guías empleadas mediante la colocación de balizas; cada pieza fue identificada y codificada.

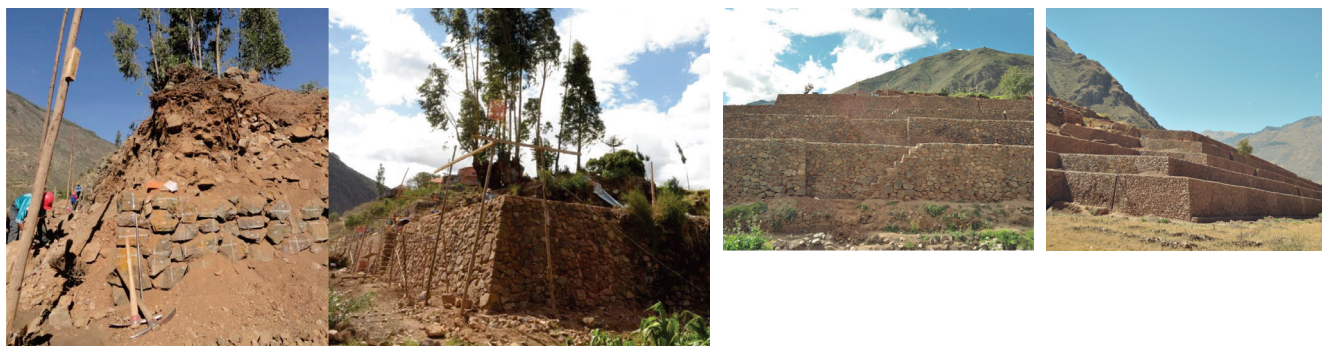
Figura 35. Restitución y reestructuración de esquinas de andén, colapsados por la falta de mantenimiento y la proliferación de maleza

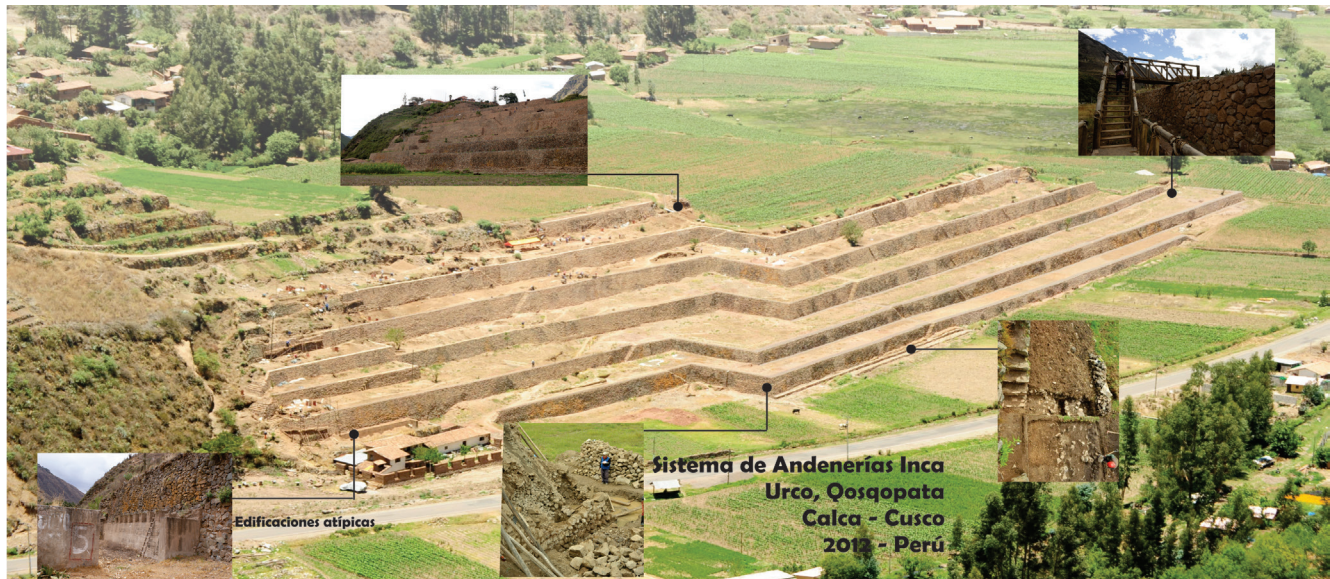
Figura 41. Vista panorámica frontal de las plataformas, tomada a finales del segundo trimestre de trabajo del año 2011. Vistas finales luego de la Intervención de los Andenes B, C, D y E, en los distintos tramos 1, 2 y 3. Se logró rescatar las singulares escalinatas
