Riesgo geológico que afectará al poblado Tapacocha (Recuay - Ancash)

Geological risk affecting the village of Tapacocha (Recuay, Ancash)

E. Manrique¹, G. Gonzáles¹, S. Manrique¹, F. Bravo¹

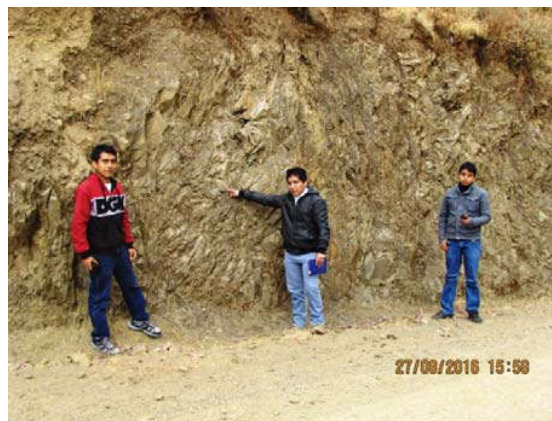
Figura 4. Lutitas pizarrosas intensamente tectonizadas de la Fm. Huamancayán.

La Fm. Huamancayán (Ki) constituida predominantemente de lutitas de color gris, pizarras y lodolitas de coloración pardo-rojiza, en Tapacocha se encuentra intensamente tectonizada, forma parte del basamento del suelo de Tapacocha. (Figura 4). La Fm. Chinchipe conformada por cuarcitas y conglomerados de cuarcita brechada y soldada, en los alrededores del poblado aparece sueltas o colgadas sobre la Fm. Huamancayán (Figura 5). La Fm. Chala conformada por lutitas de color gris con intercalaciones de lutitas calcáreas. La Fm. Cochapunta básicamente está formada por chert de color verde oscuro y tufos con lutitas.

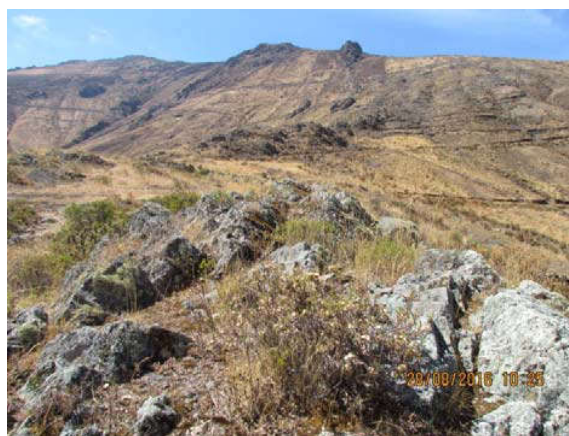
Figura 5. En primer plano, cuarcitas de la Fm. Chinchipe brechadas y soldadas, aparecen sueltas sobre Fm. Huamancayán.

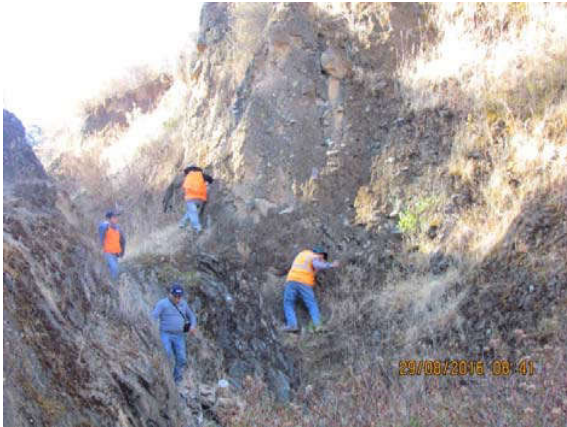
FIGURA 6. Suelo sobre la cual se edifica el pueblo de Tapacocha, erosionado sobre basamento Huamancayán.

El suelo está conformado por materiales detríticos angulosos de tamaños heterométricos, mal clasificados; predominan clastos pizarrosos de color gris claro, cuarcitas brechadas y soldadas, bloques de intrusivos de composición riolítica y andesítica; todo, en matriz arenosa-arcillosa producto de la disgregación de los clastos gruesos (FIGURAS 6 y 7). Las características descritas indican un depósito proximal aluvial, gravitacional y/o transportado por acción glacial.

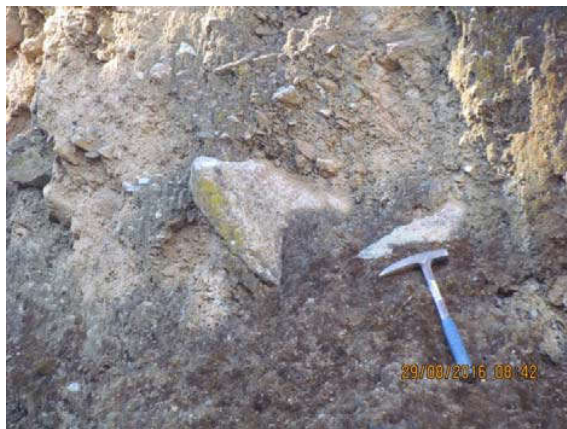
FIGURA 7. Suelo de Tapacocha: clastos y detritos de tamaño heterométrico y mal clasificados.

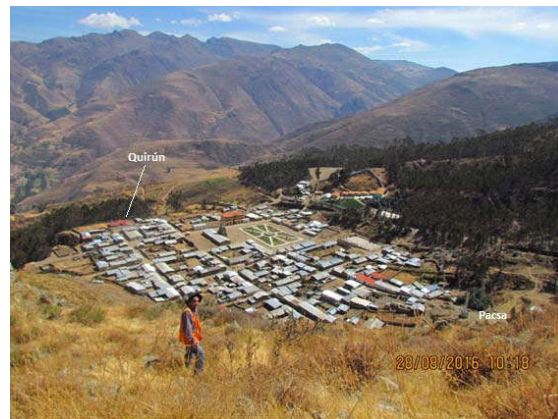
Figura 9. Tapacocha se observa el borde abrupto actual de Quirún.

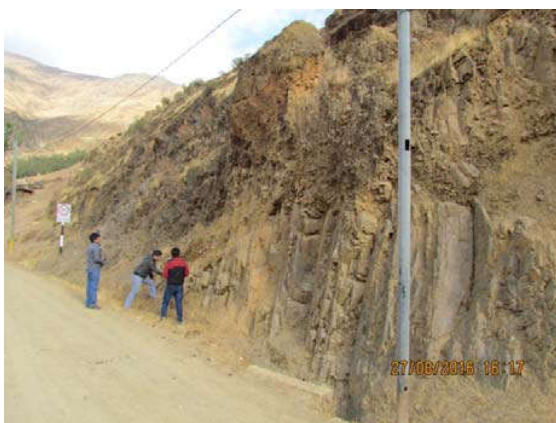
Figura 11. Suelo colgado en la pared izquierda del drenaje Piyaracra.

En las paredes del margen izquierdo del drenaje Piyaraca se observa plano de deslizamiento lateral y suelo colgado sobre rocas lutáceas y arenosas de la Fm. Huamancayán. Estas evidencias conjuntamente con la escarpe de Pacsa sugiere el colapso del suelo de Tapacocha posterior al relleno (Figura 11).
