UTILIZACIÓN DE ESPECIES NATIVAS DEL “BOSQUE SECO” PARA LA RECUPERACIÓN DEL PAISAJE EN EL PROCESO DE CIERRE DEL BOTADERO A CIELO ABIERTO DEL DISTRITO LAS LOMAS – PIURA

USE OF NATIVE SPECIES OF “DRY FOREST” FOR RECOVERING THE LANDSCAPE IN THE PROCESS OF CLOSING THE DUMP OF THE DISTRICT “LAS LOMAS”- PIURA

Bárbara Elizabeth Montoro Negrón

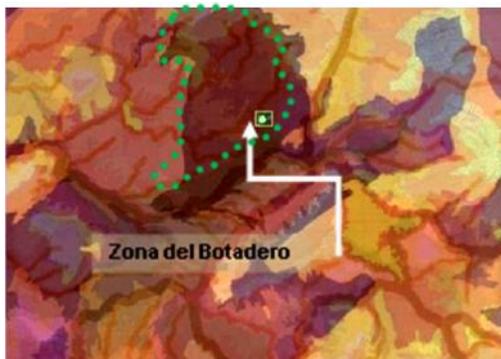
Fig. 1 Mapa síntesis de la Geomorfología del bosque seco de Las Lomas, Piura. Elaboración propia.

Los mapas temáticos se superpusieron con el fin de integrar estos atributos del Geosistema de Las Lomas y su macro paisaje. Como primer paso utilizando las técnicas de análisis y evaluación de los patrones espaciales de Long, citados por Olff^[50], se identificó la Unidad Paisajista definiendo su estructura y las características de homogeneidad en un área de 61,247 ha del ámbito de las Lomas. La UP se obtuvo con el cruce de los mapas temáticos de topografía, pluviometría, evapotranspiración, vegetación estacional del bosque seco, de temperaturas, de áreas susceptibles a la erosión, de usos del suelo y mapas de cultivos, la información de estas variables procedió de fuentes oficiales (SENAMHI, INGEMMET, CIPCA, entre otras). Con la superposición de los mapas temáticos se obtuvieron varias unidades paisajistas menores, las que se delimitaron gráficamente y de las cuales se escogió la Unidad Paisajista que contiene la zona del botadero. Esta unidad fue identificada como la Unidad Paisajista Matriz (UPM) y base para los análisis y propuestas posteriores. En el gráfico se observan varias macro zonas ó unidades paisajistas.

En la UPM se señalaron como línea base los patrones obtenidos de geomorfología, altimetría, suelo, temperatura, precipitación y cúmulos de vegetación, que caracterizan el paisaje natural de esta zona.

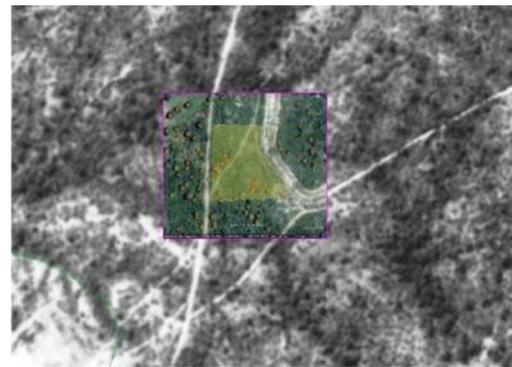
Fig. 2 Foto aérea del IGN con superposición de foto satelital Google y trazado del botadero por Ing. Pedro Pingo superposición B. Montoro.

La cantidad y distribución espacial de los árboles fueron obtenidos en la fotografía aérea del Servicio Aerofotográfico Nacional del año 1990 y en la imagen satelital Google del año 2007, precisando esta información con el relevamiento en campo de los árboles y los arbustos realizado con un GPS el mes de julio del año 2010. Esta información primaria fue contrastada con la información del Proyecto Algarrobo (INRENA 1997)^[19] sobre el tipo de árboles y su densidad en el Bosque Seco.

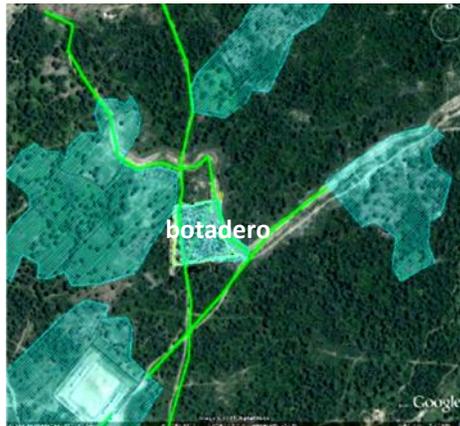
Fig. 3 Fragmentación del bosque seco en la zona botadero Las Lomas.

Utilizando el método gráfico de Forman y Wenche^[20], sobre la UPM se evaluó con mayor detalle la fragmentación del bosque seco en un área de 82.5 ha, sobre la cual se identificaron los parches en el paisaje, determinándose su número, tamaño medio, su forma y distribución, así como el perímetro y la cantidad de bordes entre ellos. Distinguiéndose el nivel de alteración del paisaje como “salpicado o jaspeado”.

El Paisaje del bosque seco de las Lomas está fragmentado por la actividad agrícola y algunos usos urbanos incipientes. Su grado de fragmentación es de 29.44%, denominado Salpicado o Jaspeado, es decir, que ha perdido el hábitat, que no está correctamente conectado y tiene tendencia al efecto borde.

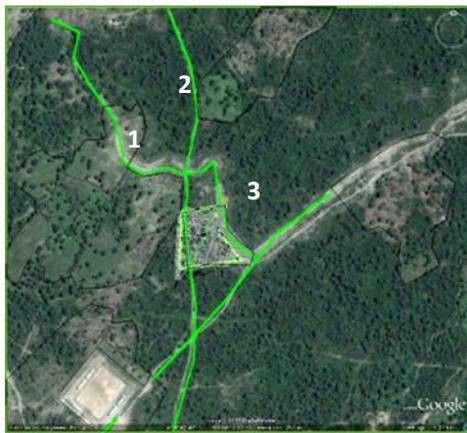
Fig. 4 Corredores cercanos al botadero Las Lomas.

En segundo lugar, el diseño de las redes de restauración ecológica, de los sistemas de control de aguas superficiales y de drenaje, de la cobertura vegetal final y el posible control de los asentamientos. Para lo cual se estudió la conectividad entre los parches mediante el análisis de los corredores, su número y la forma de sus cruces, así como la conformación de las posibles redes de restauración ecológica y paisajista.

Los corredores existentes, por su ancho y estructura son parches alargados y delgados que dan a la estructura los “eco-tonos” apropiados a la restauración, los caminos poco transitados mantienen en sus bordes las condiciones homogéneas que permiten la existencia de determinados tipos de vegetación y pequeña fauna que se desplaza entre los parches.

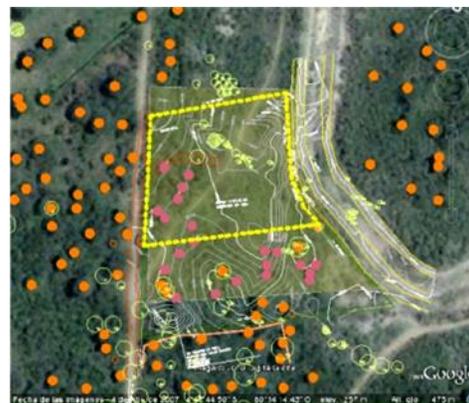
Fig. 5 Área del Botadero Las Lomas 1.05 ha, y área para el Proyecto Piloto en líneas segmentadas color amarillo.

Se estudió la distribución espacial de los árboles, trazándose las redes de corredores que conectasen los parches encontrados, todo con el objetivo de restablecer los flujos (de materia y energía) que hubieran sido interrumpidos por el uso como botadero. El diseño de estas redes contempló tener un número máximo de cruces entre los corredores.

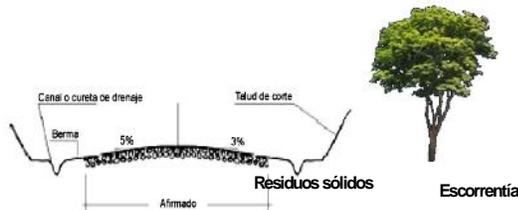
Fig. 6 Corte que muestra las lomas, el canal de drenaje y el crecimiento de la vegetación.

La cobertura final se hizo con una capa impermeabilizante de tierra areno-arcillosa de 45 cm y posteriormente una capa de 60 cm de profundidad con la tierra vegetal de la excavación

del relleno sanitario. Se modelaron lomas para evitar el ingreso de lluvia, cuyos bordes son las zanjas de coronación rellenas de grava y tierra vegetal. Por la forma de organización y dimensiones de los montículos de residuos, se calculó que la altura máxima de las lomas debería ser de 60 cm.

La vegetación mencionada se instaló en las zanjas de coronación con la finalidad de que absorban la escorrentía y pudieran tejer sus raíces hacia los residuos, estas zanjas cumplen la función adicional de red de restauración ecológica.

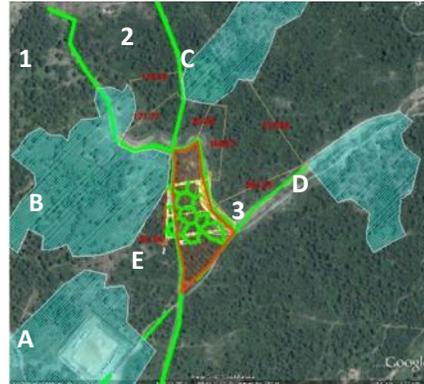
Fig. 7 Tejido permeable sobre el botadero que restaurará el paisaje de la Matriz del bosque seco.

La estructura de la distribución espacial de ambas especies de árboles, se asemeja a polígonos hexagonales, la que compondrá la red o tejido permeable de restauración propuesta, tal que se una a los corredores macro existentes interrumpidos por la actividad del botadero.

Esta forma hexagonal favorece la delimitación de los montículos de residuos, cuyas aristas constituirán las zanjas de coronación -para la captación de aguas de escorrentía-, a su vez las zanjas de coronación servirán para la instalación de vegetación, es decir, como corredores de restauración ecológica.

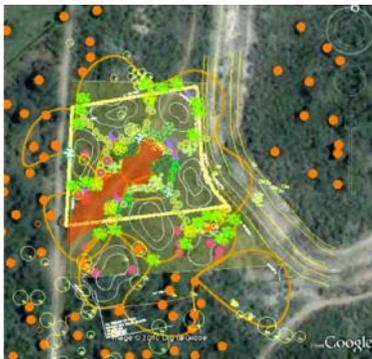
Fig. 8 Planteamiento final para la instalación de la vegetación nativa en el área clausurada del botadero Las Lomas.

La instalación de redes y conglomerados de vegetación apropiadamente escogida facilitada por la forma de lomadas contenedoras de residuos ayudaría a preservar la zona de erosión por viento, y a restaurar la biodiversidad local.
