UN ANÁLISIS CRÍTICO DEL PROCESO DE INTERVENCIÓN DEL HOSPICIO RUIZ DÁVILA^(*)

A CRITICAL ANALYSIS OF THE PROCESS OF INTERVENTION OF THE RUIZ DÁVILA HOSPICE

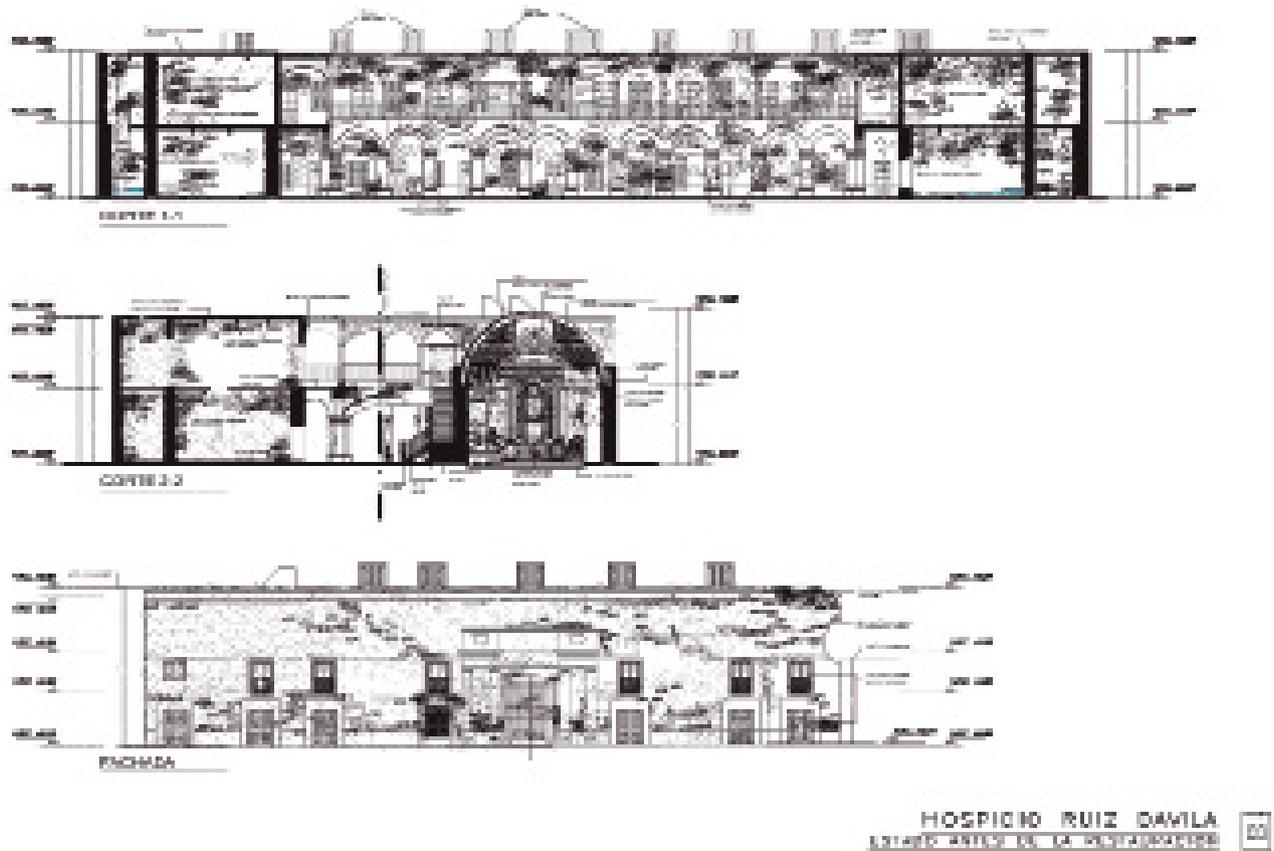
Figura 4. Plano de levantamiento de la fachada antes de su intervención. Archivo del arquitecto Aldo Lértora, 2010.

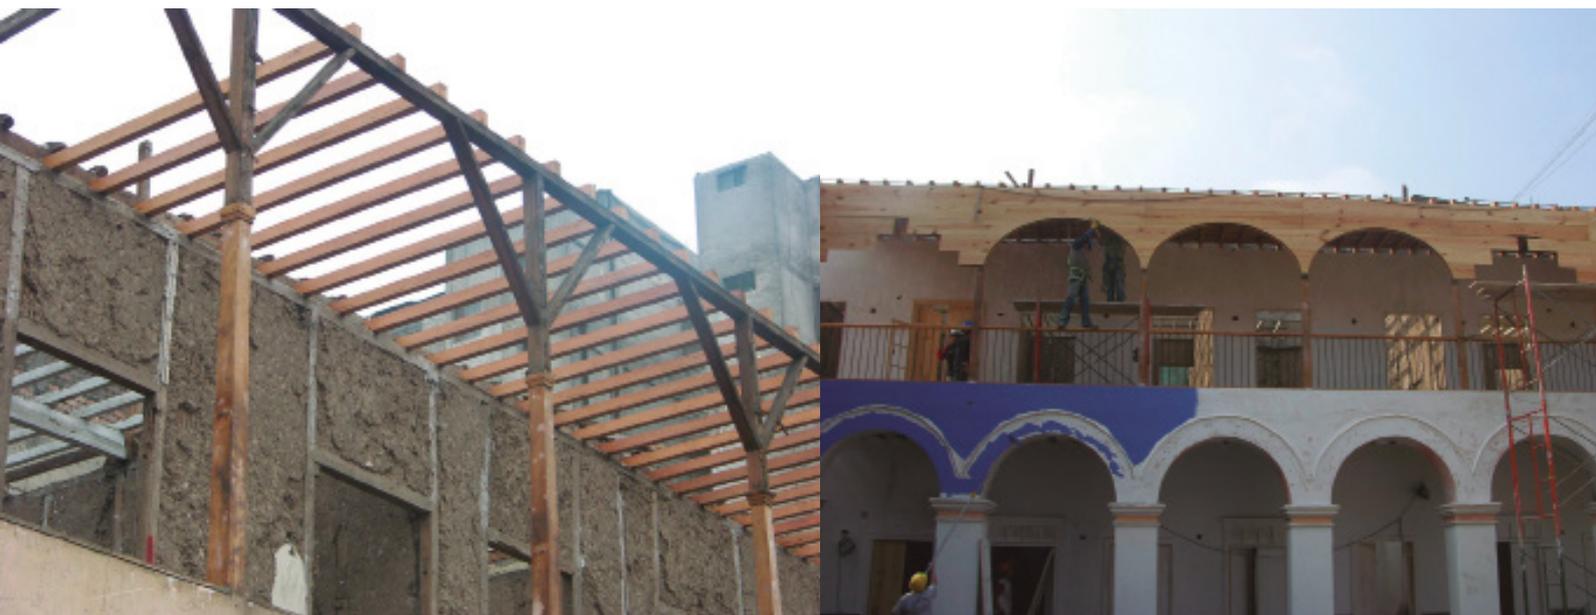
Figura 9. Paredes de quincha del segundo nivel cuyos sectores faltantes fueron completados con fibrablock. Archivo del arquitecto Aldo Lértora, 2010.

Los paneles de fibrablock se usaron en el tratamiento de las paredes de quincha del segundo nivel. La razón de su empleo fue que muchas de estas estructuras se hallaban en pésimo estado: presentaban varias zonas faltantes. Los encargados de la restauración optaron por completar aquellos sectores empleando piezas de fibrablock (Corrales y Silva, 2010-2011, folio 7). Sin embargo, el recurrir a ello para resolver el problema les valió una llamada de atención por parte de los funcionarios del INC. El origen de todo ello fue que la arquitecta María del Carmen Corrales, supervisora de la Dirección del Patrimonio Histórico Colonial y Republicano de la mencionada institución, observó durante su visita a la obra el empleo del material referido, hecho que informó a sus superiores, quienes terminaron exigiendo explicaciones al Congreso y al Consorcio

Lima por haber utilizado fibrablock en lugar de rellenar con material original los sectores faltantes (De Lambarri, 2010, folio 1) (ver Figura 9).

En su descargo, el arquitecto Lértora señaló que las piezas de fibrablock únicamente se estaban empleando en las zonas donde ya no existía ningún rastro de quincha debido al deterioro excesivo, mientras que la quincha que todavía se conservaba era dejada en su lugar y no se la tocaba para nada, con lo cual no se realizaba ninguna labor destructiva de los materiales originales (Lértora, 2010, folio 1). Por otro lado, un trabajo constructivo que también se llevó a cabo fue la colocación de nuevas vigas de madera en los techos de las galerías de ambos niveles en reemplazo de aquellas que se habían retirado durante la fase de desmontaje. Pero esta no fue la única labor relacionada con las galerías, pues de modo similar se colocó nuevamente estructuras de madera en las galerías del segundo nivel (Corrales y Silva, 2010-2011, folio 5) (ver Figuras 10 y 11).

Si bien las mallas de polímero se añadieron a las paredes de adobe de los ambientes del primer nivel, en el caso de los muros del segundo piso, se usaron más bien las piezas de fibrablock. Cabe indicar que este material consiste en un panel formado por la aglomeración de fibras de madera y cemento, y su origen se dio a inicios del siglo XX en la región minera de Radenthein (Austria). Actualmente, se produce y utiliza en diversas partes del mundo, más que nada en paredes y techos en compañía de estructuras de madera, y tiene ventajas como la absorción del sonido, la fácil manipulación y, sobre todo, los bajos precios en comparación con otros materiales de construcción (Perea, 2012, pp. 80-82).
