IGLESIA MATRIZ DE JAUJA. PLAN DE RECUPERACIÓN Y PROCESO DE INTERVENCIÓN RESTAURATIVA (2009-2010)^(*)

JAUJA MATRIX CHURCH. RECOVERY PLAN AND RESTORATIVE INTERVENTION PROCESS (2009-2010)

Evaluación y diagnóstico de la propuesta de intervención y proceso de recuperación del monumento histórico "Iglesia Matriz" de la ciudad de Jauja, Perú, realizada en los años 2009 y 2010. Análisis exhaustivo del proyecto y de su ejecución, de los criterios metodológicos planteados y utilizados para evaluar su resultado y trascendencia, por tratarse de un bien patrimonial.

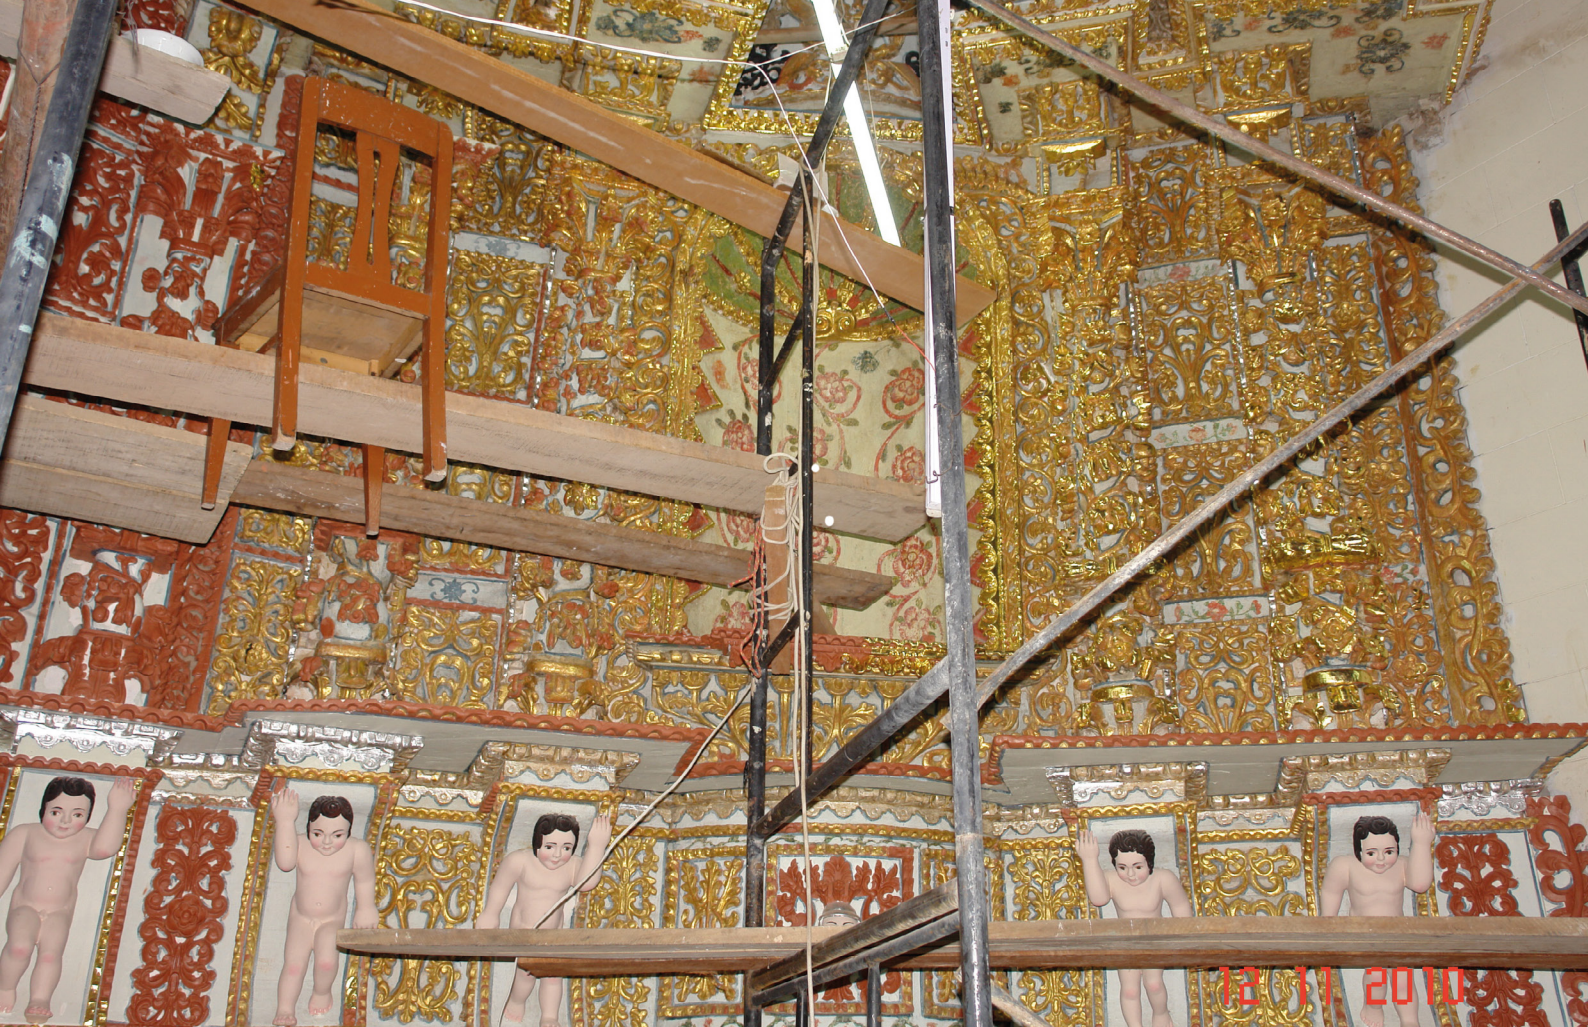
No hubo recuperación en el sentido amplio del concepto, como se denominó al proyecto y a la ejecución, porque el bien patrimonial no estaba devastado o en desuso; por el contrario, el templo se encontraba en su valor de uso tradicional y cotidiano, lo que sí ameritaba era una conservación arquitectónica y una restauración del patrimonio mueble de retablos, pinturas y carpintería en general. Por lo tanto, lo que primó en la intervención fue una refacción de la superficie en la crujía principal, en las torres y en la cubierta. Hubiera sido más justa la intervención si se realizaba una "conserva-

ción” como proceso de acciones para su mantenimiento apropiado “... mantener lo que ahora tenemos; en otras palabras, la conservación consiste en evitar (esto es, en prevenir) las alteraciones futuras de un bien determinado” (Muñoz, 2003, 18).
