PATOLOGÍAS MECÁNICAS EN ELEMENTOS LÍTICOS DE LAS IGLESIAS PATRIMONIALES EN LA PLAZA MAYOR DE CUSCO^[*]

MECHANICAL PATHOLOGIES IN LITHIC ELEMENTS OF THE HERITAGE CHURCHES IN THE PLAZA MAYOR DE CUSCO

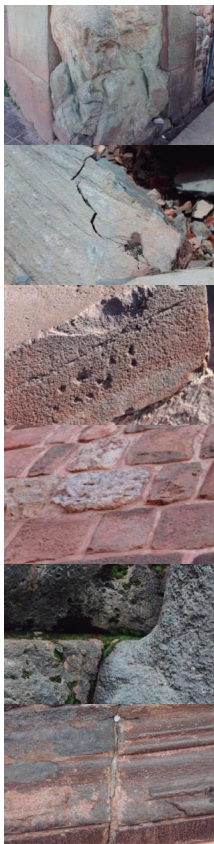
Este trabajo de investigación tuvo el objetivo de identificar las patologías existentes por medio de una técnica no destructiva ni invasiva que también podría ser aplicada a otros monumentos, los agentes contaminantes pueden ser encontrados en todas las edificaciones debido al tiempo y a su exposición, es por eso que causan daños irreversibles o reversibles en el patrimonio cultural. Hay otras ocasiones en que al no reconocerse su originalidad no son tratadas del modo más eficaz. A través de la observación realizada en la fachada de la basílica catedral se identificó que esta edificación tiene la presencia de patologías líticas las cuales son ocasionadas por diferentes causas, por ejemplo: por meteorización térmica u otros procesos patológicos. Es por eso que se consideró de suma importancia su estudio. Anteriormente ya se realizó una investigación en la Plaza de Armas con Jorge Espinoza quien identificó las diferentes manifestaciones patológicas presentes en el material lítico de la fachada retablo. Se describe el estado actual de los diferentes tipos de patologías líticas y procesos patológicos en la fachada retablo (ver Figura 6).

Figura 6. Patologías pétreas dentro del Centro Histórico del Cusco. Elaboración propia, 2020.
