# LA INTERVENCIÓN EN EL TEMPLO DE SANTA ANA DEL CUSCO<sup>(\*)</sup>

## THE ARCHITECTURAL INTERVENTION IN THE SANTA ANA CHURCH OF CUSCO

GERMÁN ZECENARRO BENAVENTE<sup>(\*\*)</sup>, VÍCTOR MANUEL SALAS VELÁSQUEZ<sup>(\*\*\*)</sup>  
Y NILDA LILIANA VALVERDE CCAÑIHUA<sup>(\*\*\*\*)</sup>

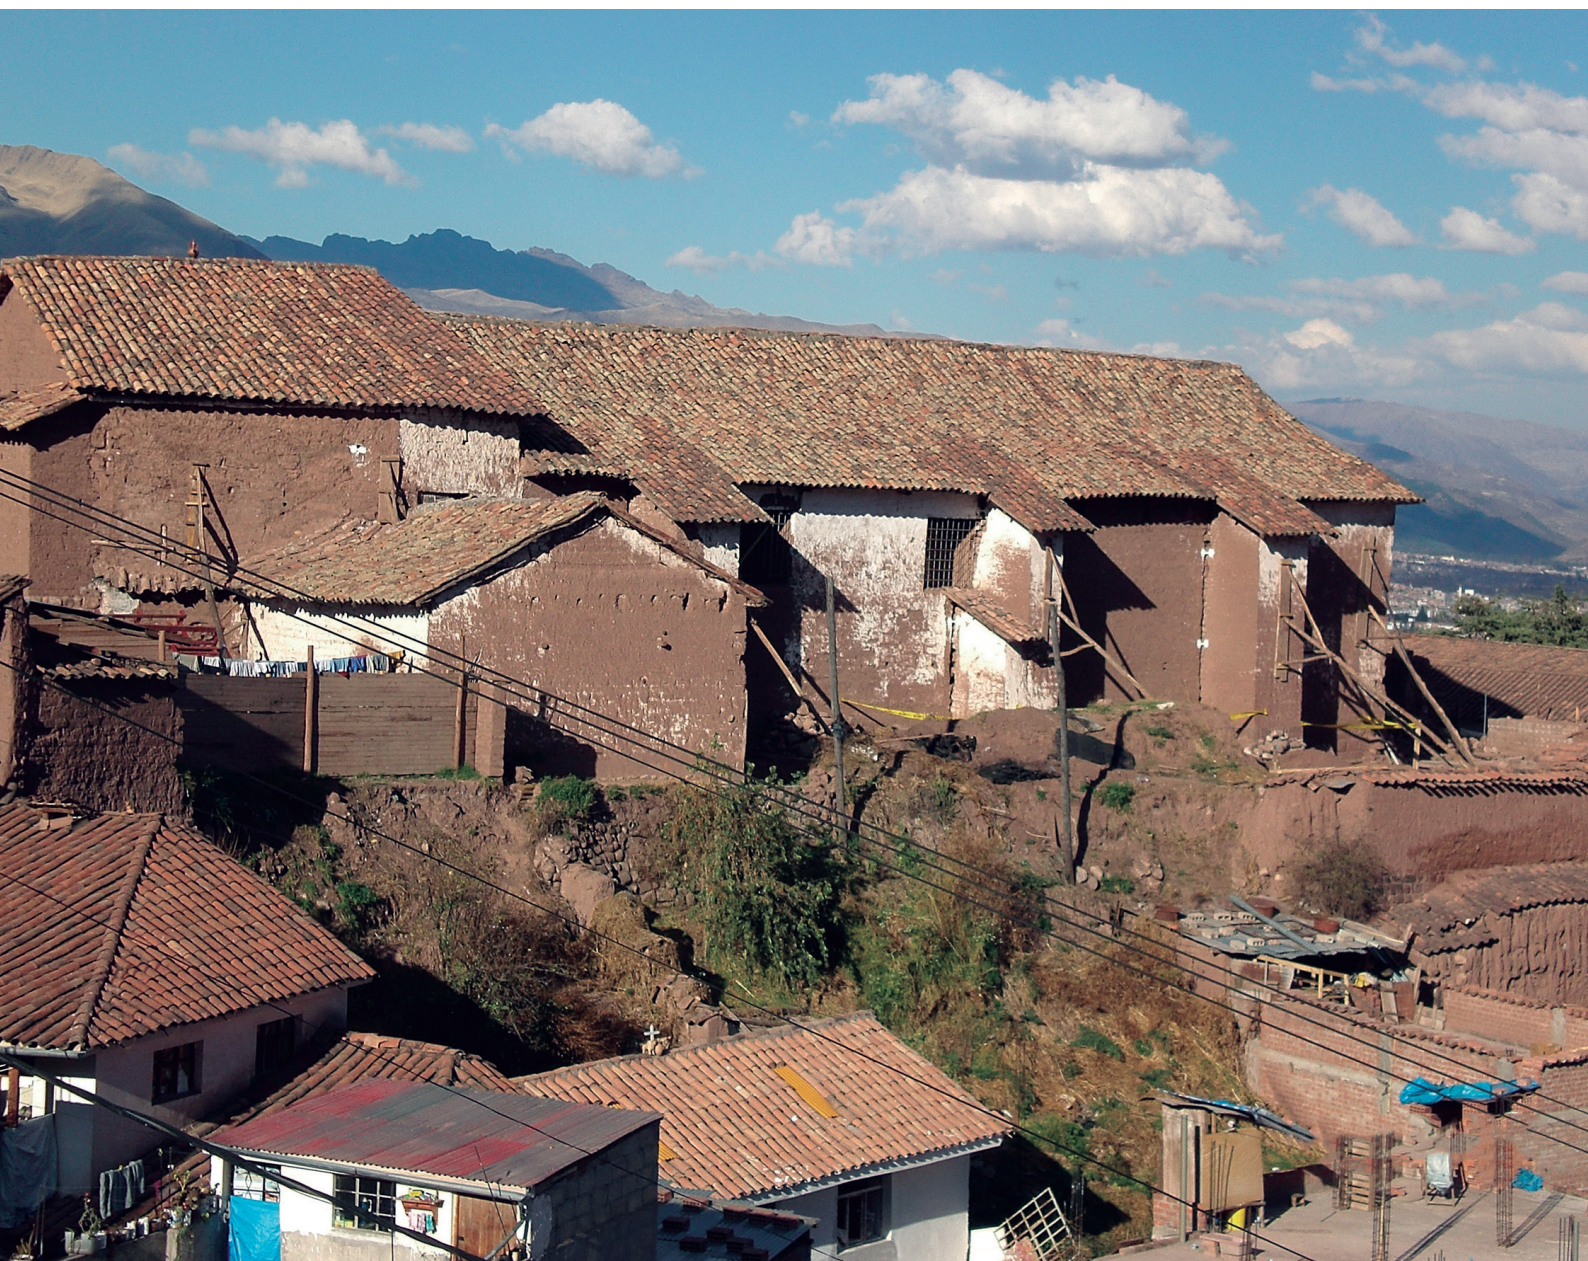
**Figura 10.** Estado del Templo de Santa Ana en el contexto del barrio de *Karmenqa*, durante la intervención

La historia del monumento permitió evidenciar en varias oportunidades problemas estructurales. Uno de ellos data de 1910 y, según la breve referencia registrada, su magnitud involucró la reconstrucción de importantes sectores del templo desde la cimentación (Guevara, 2007). En muchos casos las patologías que se manifestaron se debían a la presencia de focos de humedad, provenientes de las edificaciones vecinas, y ocasionados por las malas condiciones de las coberturas y sistemas de evacuación del agua pluvial, que en tiempo de lluvias colapsaron. En otros casos los daños se debieron al comportamiento de los elementos del templo ante eventos sísmicos (Figura 10).

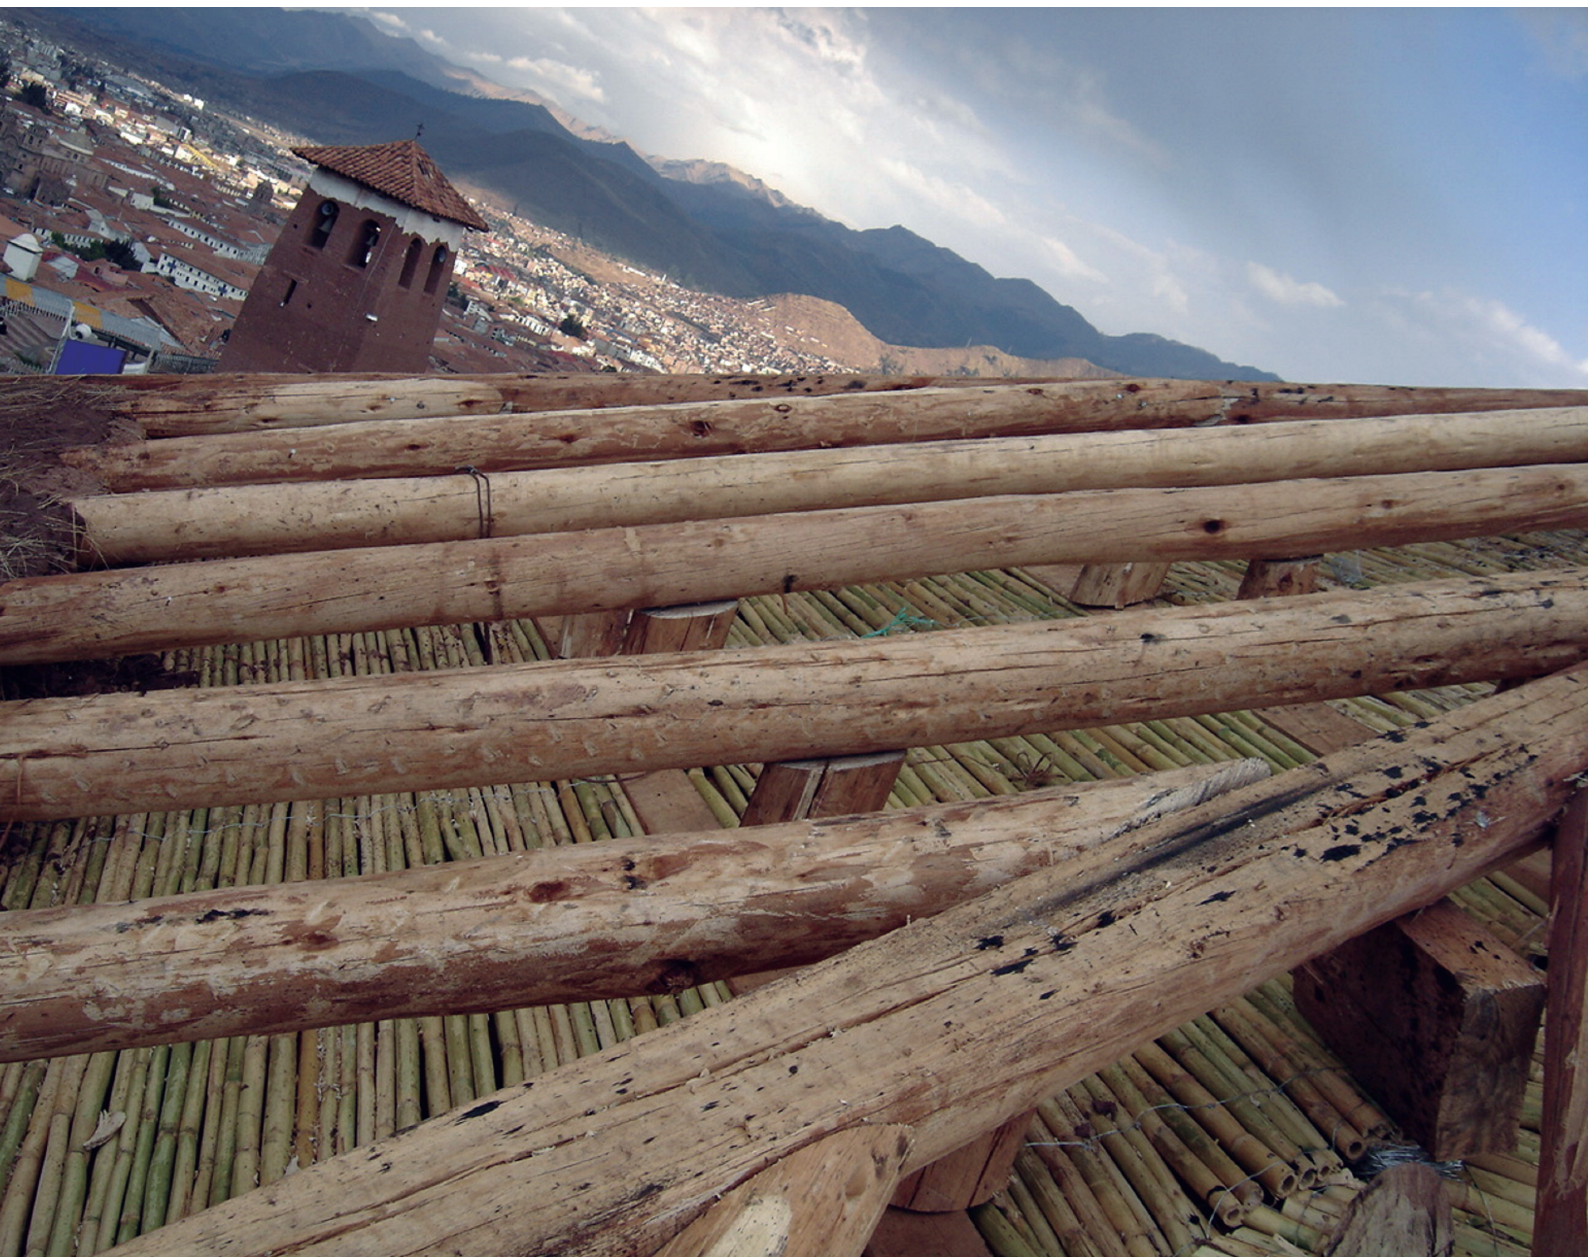
**Figura 11. Restitución de las coberturas de par y nudillo**

Se desconocen las características constructivas de la cobertura original del templo. Solamente siguiendo criterios históricos y estilísticos se puede plantear que se trató de una estructura de par y nudillo, encima de la cual se colocaba un encañado utilizando el *kurkur* traído de las selvas cusqueñas. Sobre este se disponía una torta de barro y luego se colocaban tejas cerámicas, cuyas formas y dimensiones se conocen objetivamente gracias a ejemplares recuperados durante las exploraciones.

Existe documentación que prueba los diferentes cambios que sufrió la cobertura debido a procesos de mantenimiento, como las reparaciones llevadas a cabo entre 1944 y 1945 (Guevara, 2007). Debido a su avanzado estado de deterioro, el proyecto de 2006 consideró una intervención integral, y se sustituyó toda la cubierta en 2010 (Guevara, 2007), de acuerdo al criterio formal estilístico (Figura 11), que se sigue en todos los

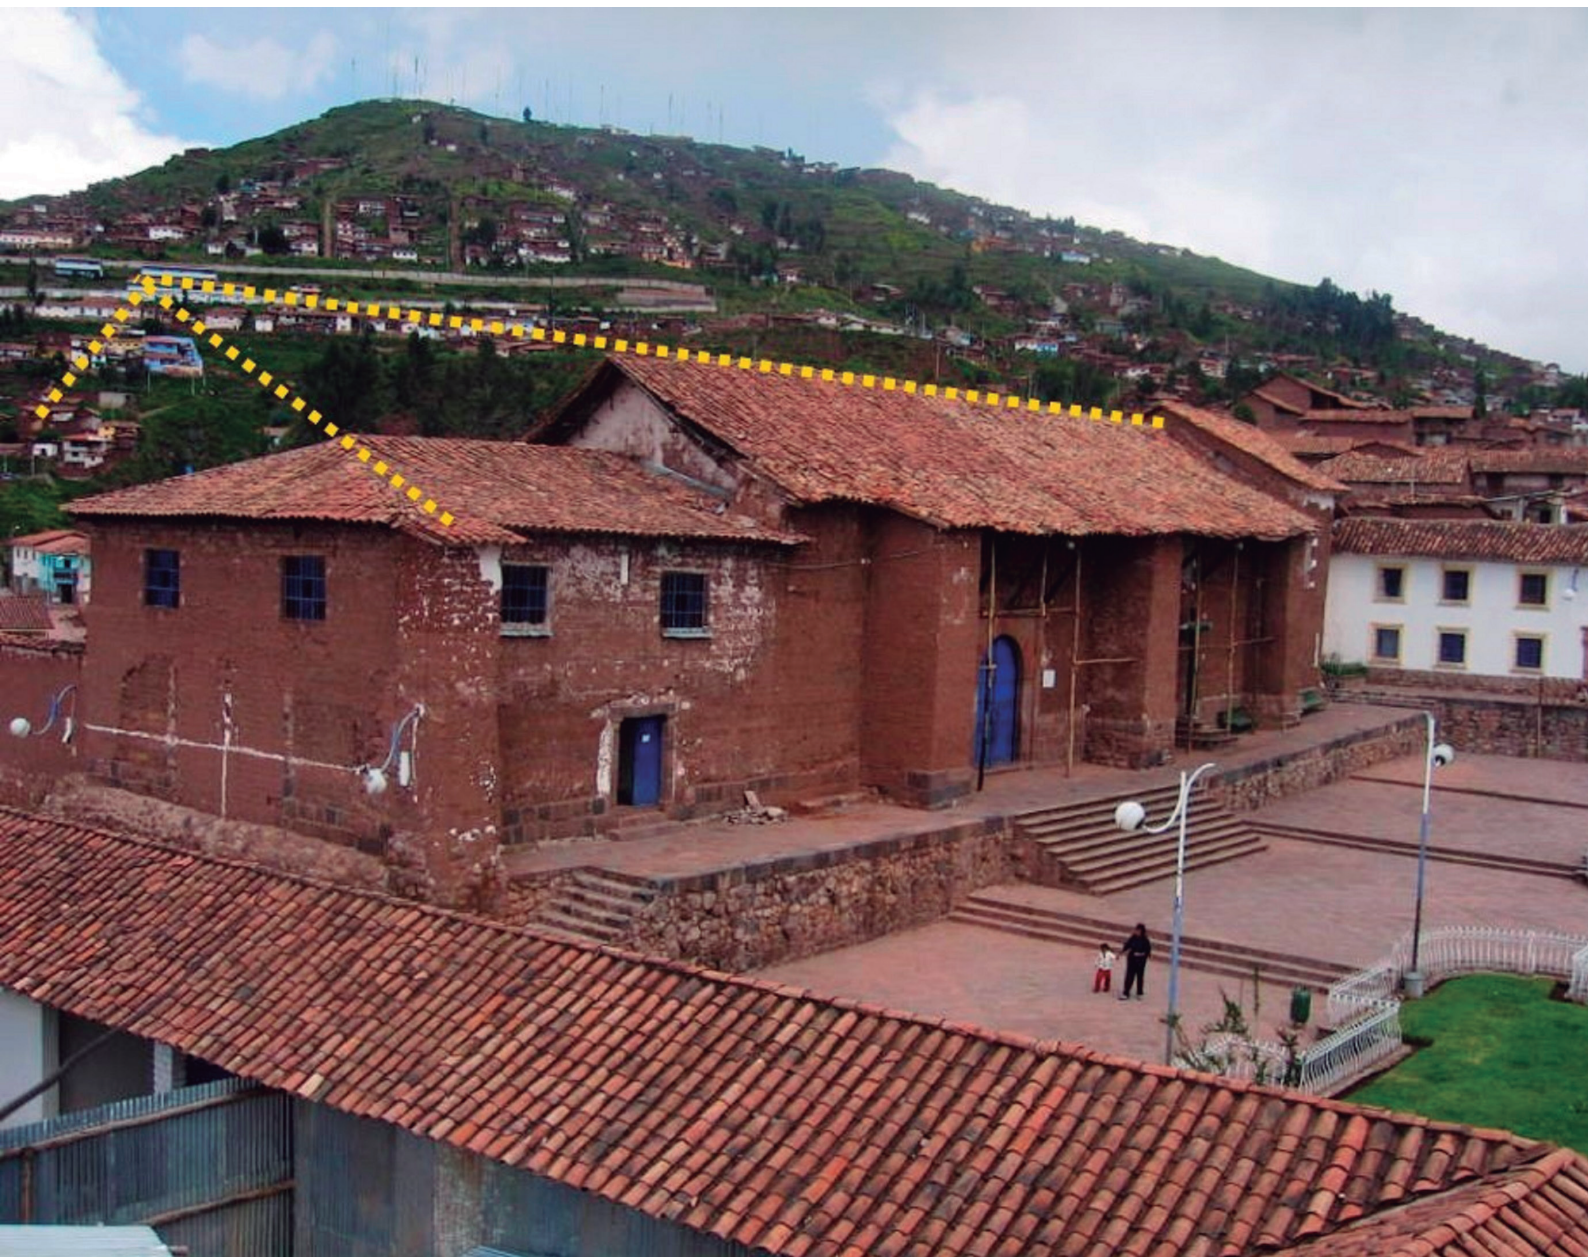
**Figura 12. Templo de Santa Ana durante la Intervención. Se aprecia el sector del coro a restituir.**

Se tiene conocimiento de que en marzo de 1910 el templo colapsó como consecuencia de un periodo climático muy lluvioso. No se cuenta con precisiones sobre las zonas o elementos afectados, pero posiblemente se derrumbó un sector importante de la estructura<sup>7</sup>, quizás el que correspondió al coro y el muro de pies. Se podría suponer entonces aquella fecha como el momento en que la nave sufre el recorte de su espacio, seguido de la construcción de un muro transversal que generó un recinto trasero de dos niveles, el cual fue utilizado como salón comunal desde aquella oportunidad (Figura 12).

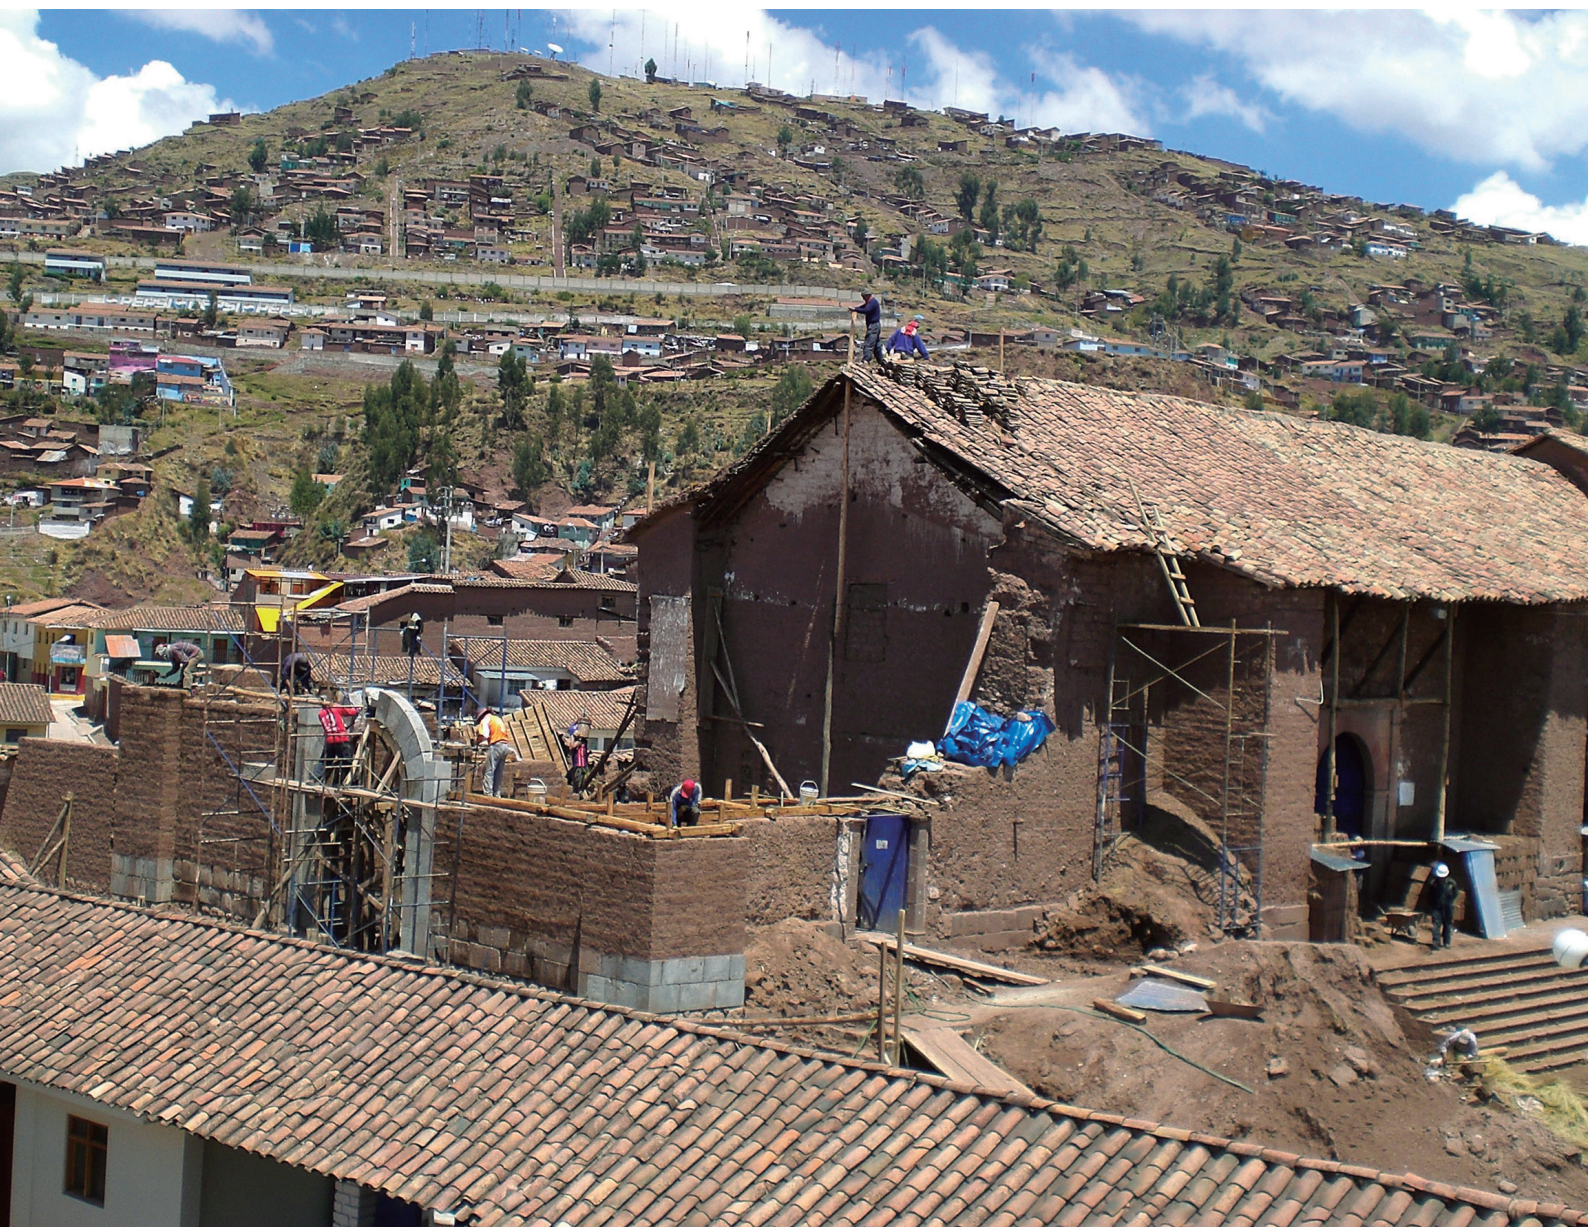
Figura 13. Vista del sector del muro de pies. Se observan los trabajos de reconstrucción del coro y sotocoro, y la portada de pies.

El proyecto de intervención planteado en 2006 consideró prioritario recuperar el espacio perdido de la nave (Figura 13). Para ello, se debían estudiar todos los vestigios y la documentación posible (Guevara, 2007), a fin de obtener un resultado debidamente justificado. Por lo tanto, el mismo año se realizaron exploraciones arqueológicas en el sector del salón comunal, que evidenciaron las bases del sistema de arcos que sostenía el primitivo coro del templo (Figura 14). Asimismo, la portada de pies fue reintegrada gracias a vestigios arqueológicos encontrados, testimonios iconográficos y analogías con otros edificios similares, como Oropesa, Huaro o San Jerónimo, entre muchos otros ejemplos (Zecenarro, 2013b).

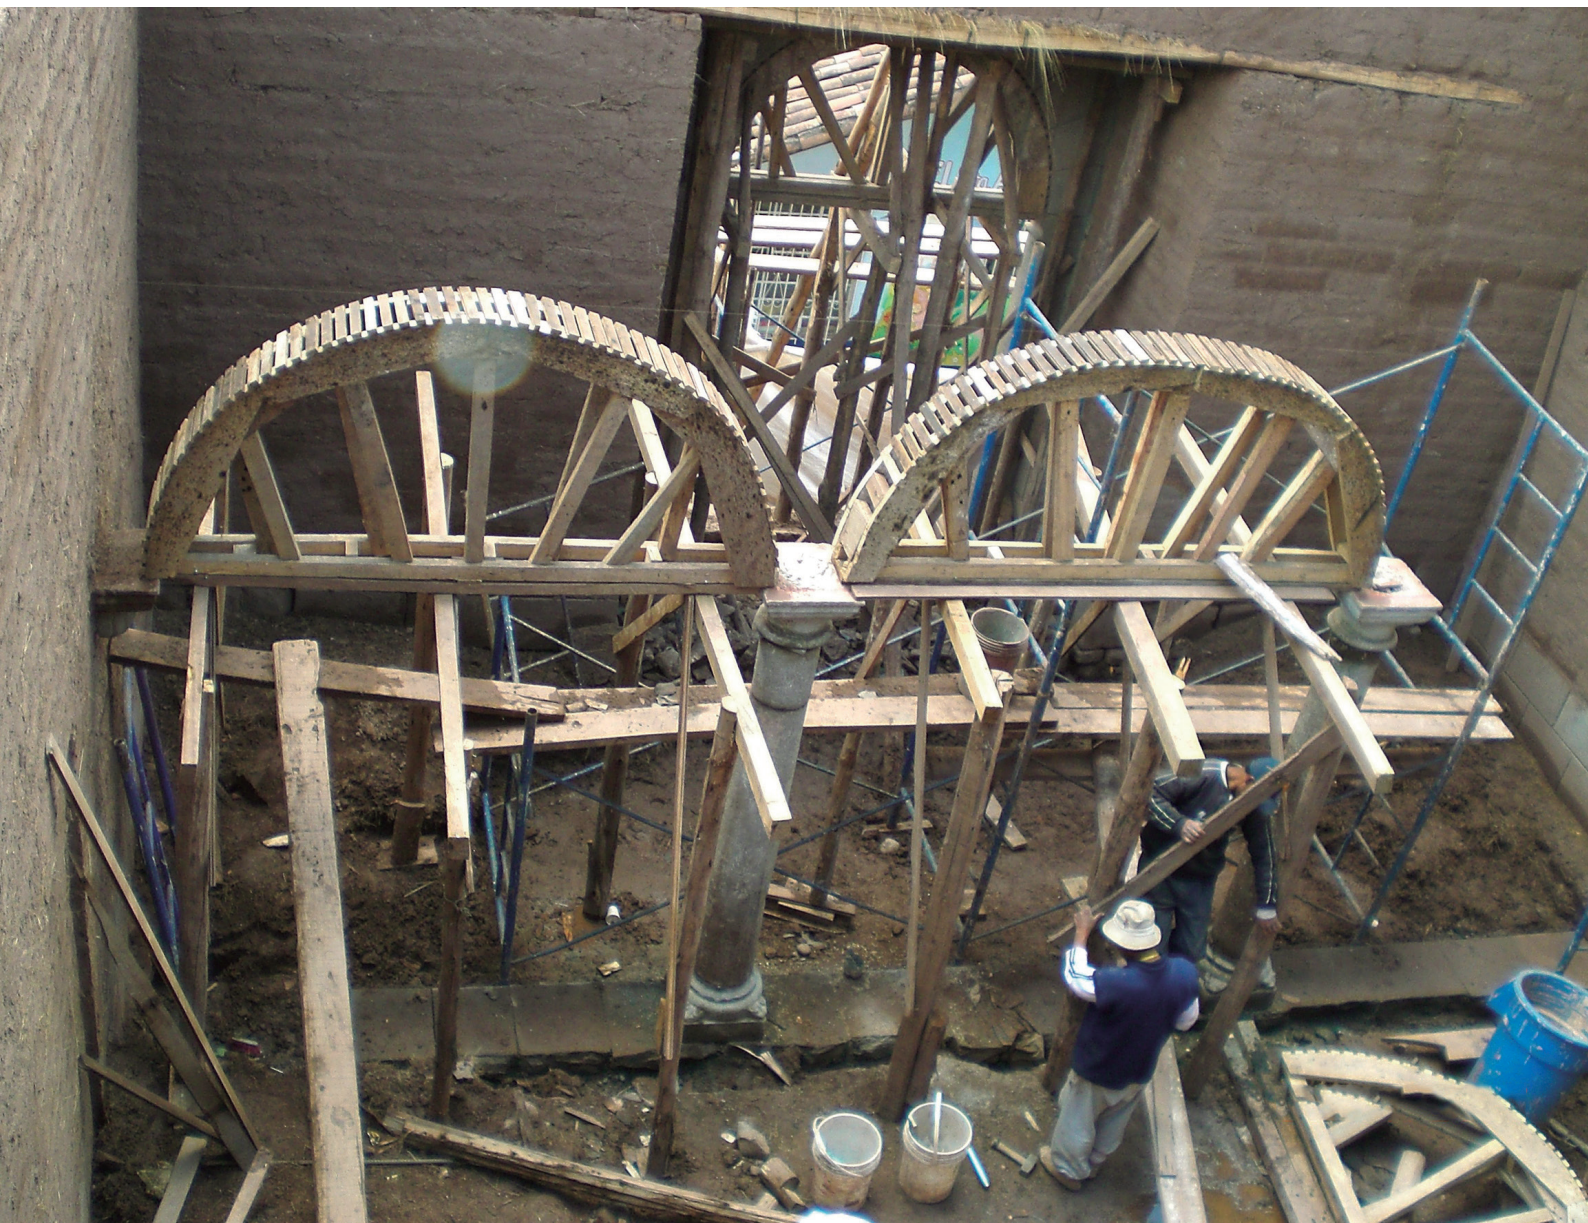
**Figura 14. Reconstrucción del sector del coro y muro de pies. Cimbrado de los arcos del sotocoro**

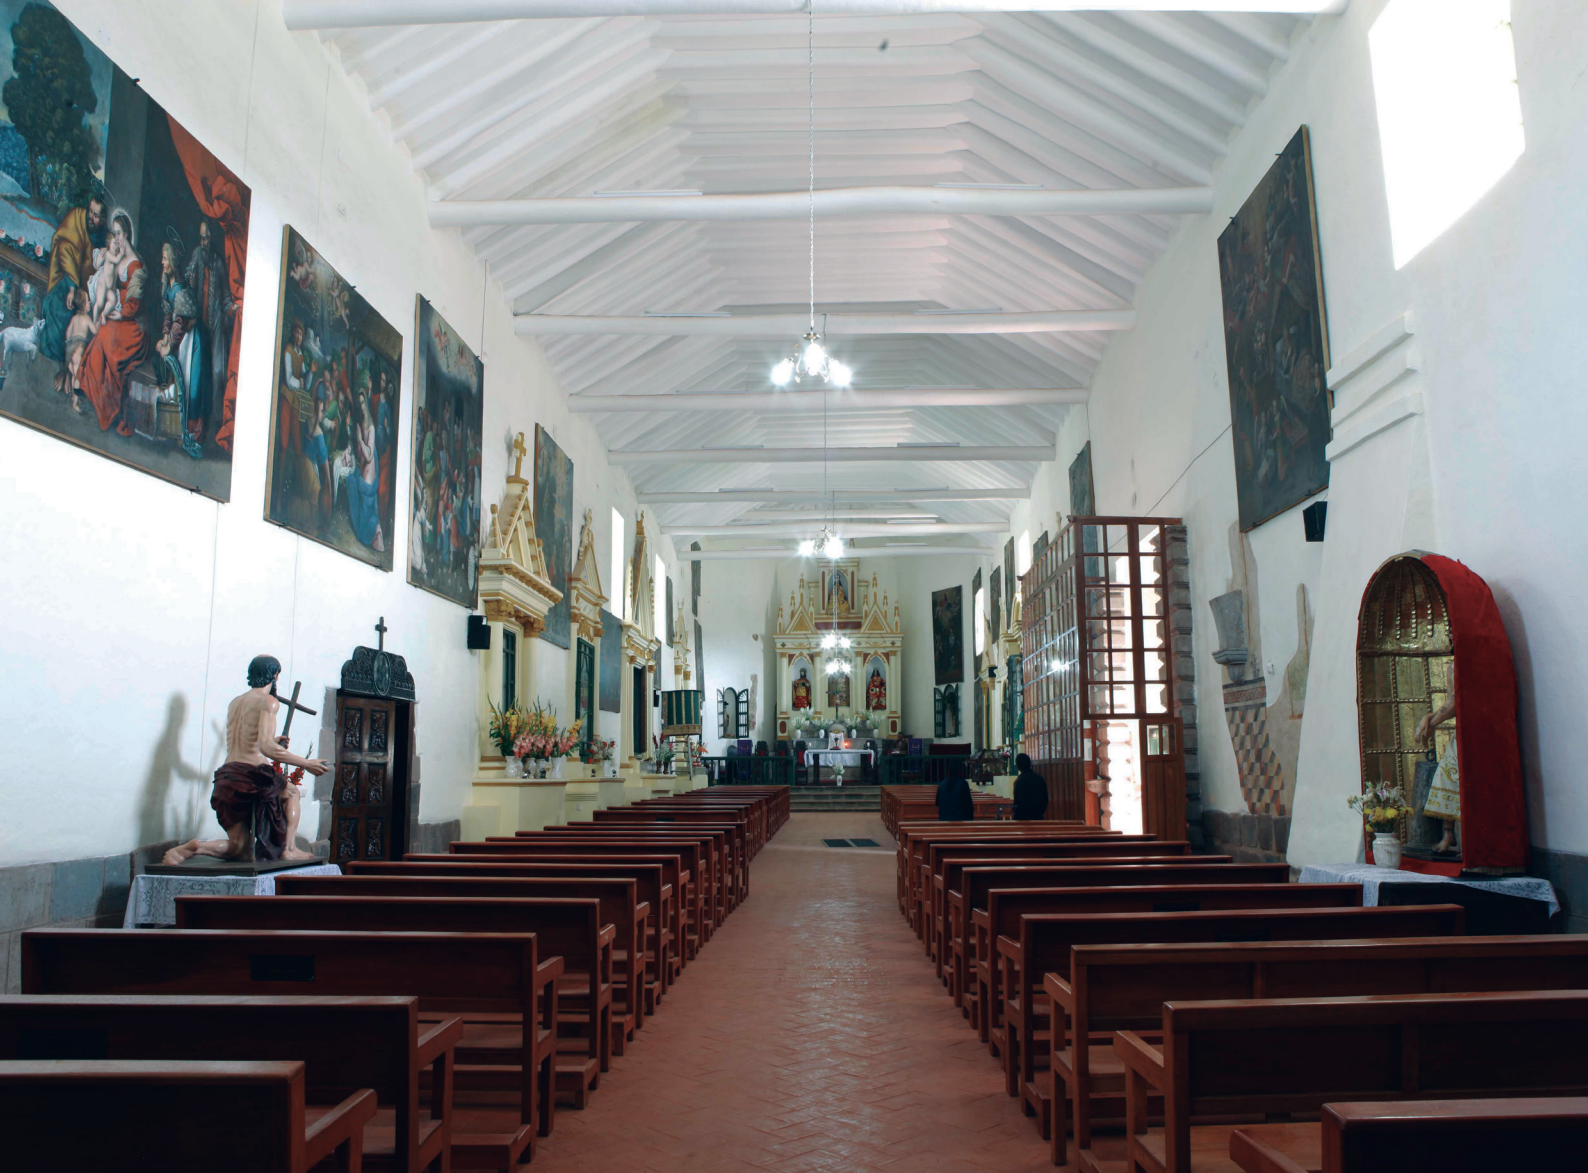
**Figura 16. Muro de pies, coro y sotocoro restituidos, con evidencias que expresan el proceso histórico constructivo**

Sin embargo, es necesario comentar los detalles arquitectónicos que se han introducido en el espacio recuperado (Figura 15). Pese a que la restauración crítica tiene como principio el respeto absoluto al monumento y a sus distintas fases constructivas o estilísticas, existe también la obligatoriedad de que sea sencillo distinguir los añadidos introducidos en el mismo de las piezas originales –como se recomienda en la *Carta de Venecia* (Instituto Nacional de Cultura, 1989)–. En el caso del fragmento reconstruido, por la semejanza formal a sus elementos constitutivos, no es muy fácil distinguirlo del resto de la nave, excepto por la presencia de ciertas evidencias que se dejaron ex profeso a fin de permitir la lectura interpretativa de este momento de la historia del edificio (Figura 16).

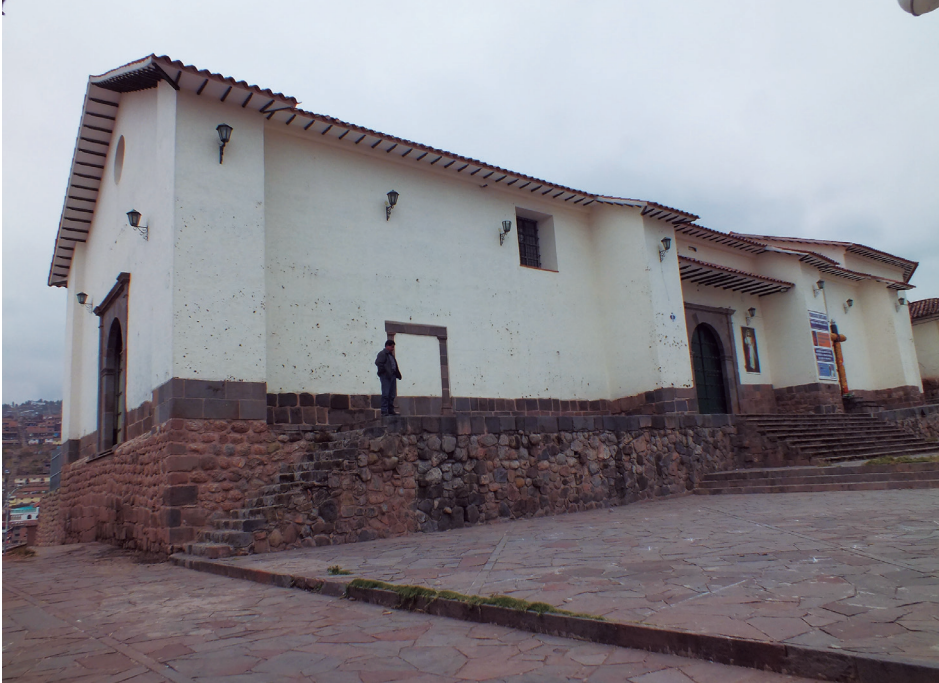
**Figura 18. Templo de Santa Ana después de la intervención (volumetría recuperada)**

En cuanto al aspecto exterior, la reconstrucción de este sector ha posibilitado la recuperación de la volumetría original del templo. Al prolongar las caídas de la cobertura a dos aguas, se ha formado un nuevo hastial cuya silueta destaca, acusando la forma renacentista del edificio. En este caso, este detalle ha tomado como referencia la iconografía existente, tanto el plano de 1643 como el *Panorama de Monroy* de la Catedral del Cusco de 1650. La documentación de referencia que ha sido utilizada para este proceso permitió establecer el criterio de la restauración histórico-analítica (Figura 18).
